Asbestinventarisatetest

Tiensevest 61/0101, 3010 Leuven

Attestnummer : 20240712-000212.000

Uitgegeven op : 12.07.2024

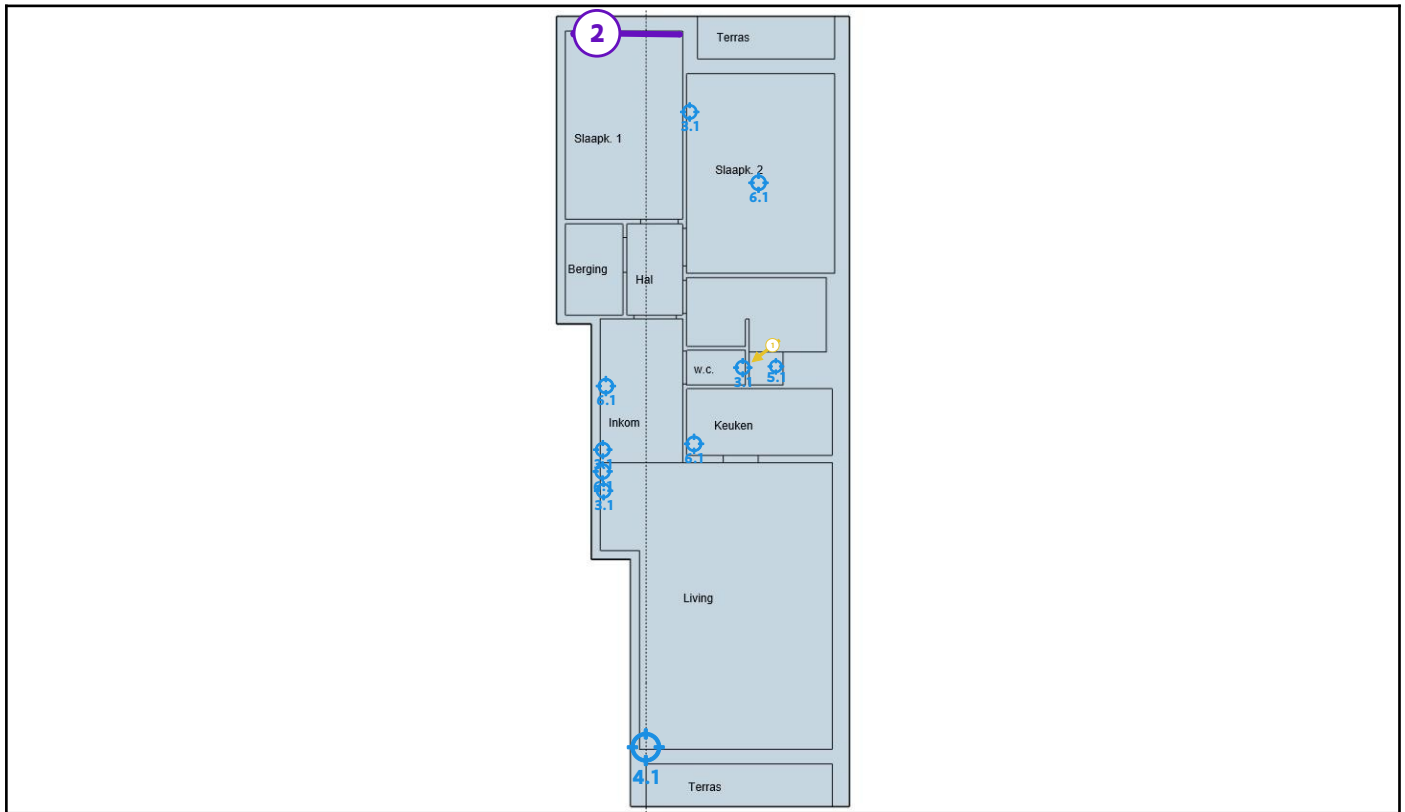
Plan 1.1: plan Tiensevest 61-0101 Leuven

Beschrijving	Type	Actie
1. Bakeliet in kokerschacht badkamer	Asbestmateriaal	Zorgvuldig beheren
2. Zwarte glasplaat	Advies	-
3. Pleisterwerk muren	Geen asbest	-
3.1 Code: 20950-001	Mengmonster	-
4. Mastiek tussen schrijnwerk en muur	Geen asbest	-
4.1 Code: 20950-003	Puntmonster	-
5. Roofing buisisolatie kokerschacht	Geen asbest	-
5.1 Code: 20950-004	Puntmonster	-
6. Pleisterwerk plafond	Geen asbest	-
