Asbestinventarisatetest

Ijzerenpoortstraat 50, 3000 Leuven

Attestnummer : 20240930-000233.000

Niet-asbestveilig

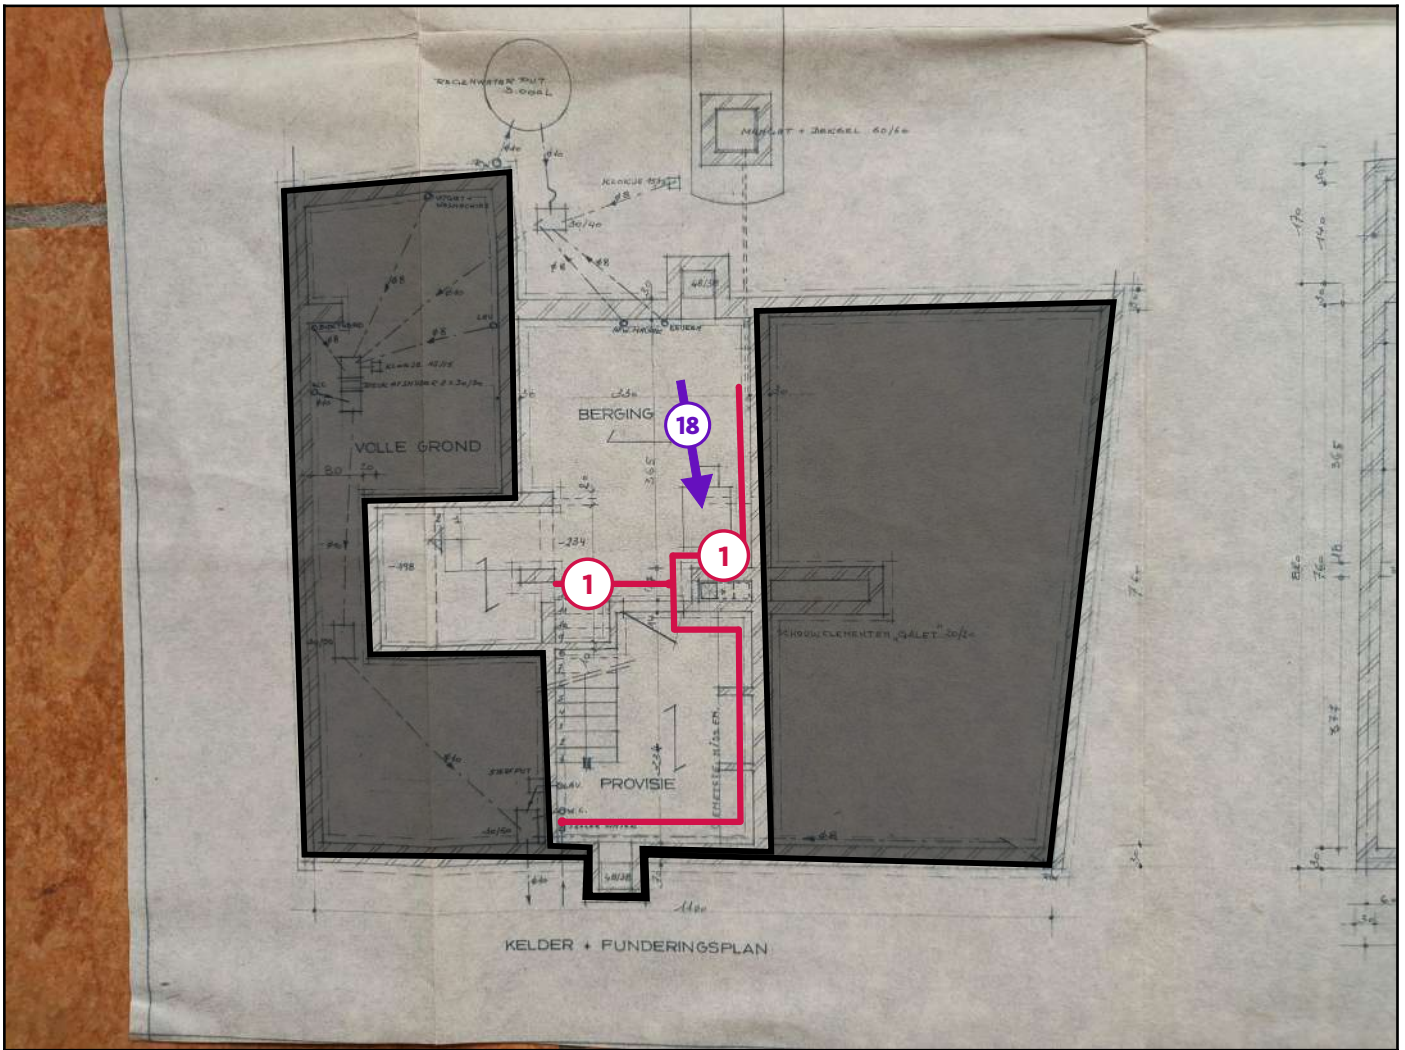
Plan 1.1: Kelder

Beschrijving	Type	Actie
1. Leidingisolatie kelder	Asbestmateriaal	Dringend verwijderen
18. Oude chauffageketel	Advies	-

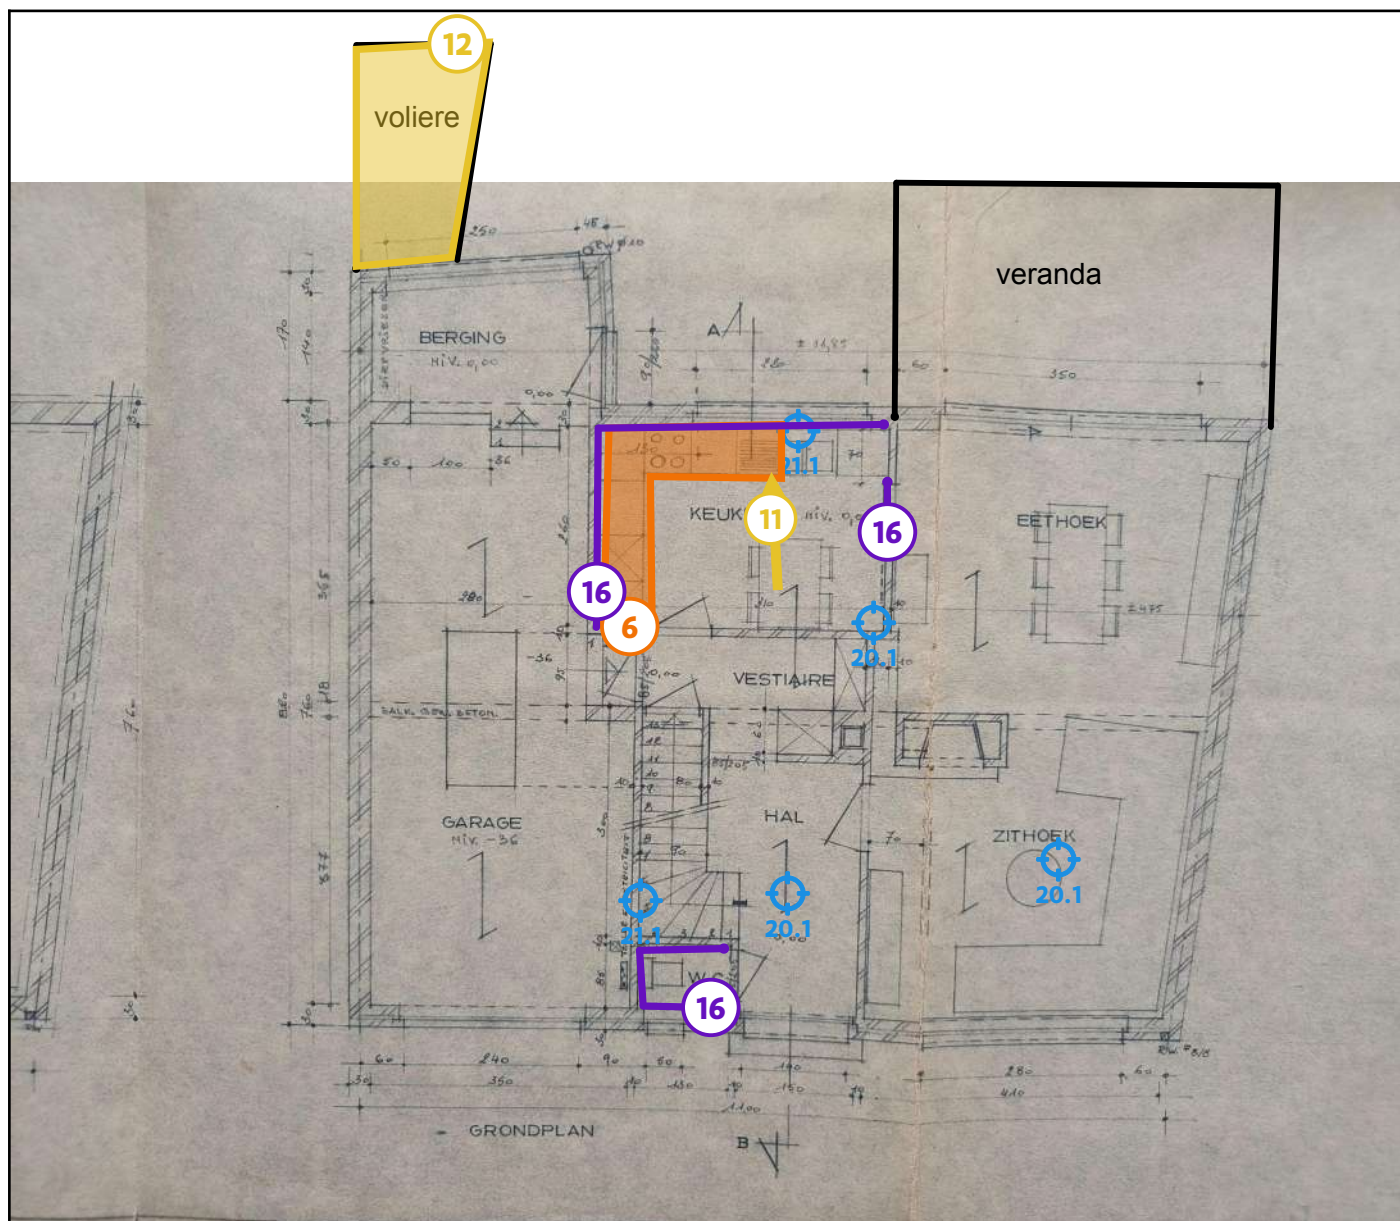
Plan 1.2: Gelijkvloers

Beschrijving	Type	Actie
6. Glasal platen keuken	Asbestmateriaal	Verwijderen
11. Coating spoeltafel	Asbestmateriaal	Zorgvuldig beheren
12. Roofing dak voliere	Asbestmateriaal	Zorgvuldig beheren
16. tegellijm faience tegels	Advies	-
20. pleisterwerk aan plafonds	Geen asbest	-

20.1 Code: MM02	Mengmonster	-
21. pleisterwerk aan muren	Geen asbest	-
21.1 Code: MM01	Mengmonster	-

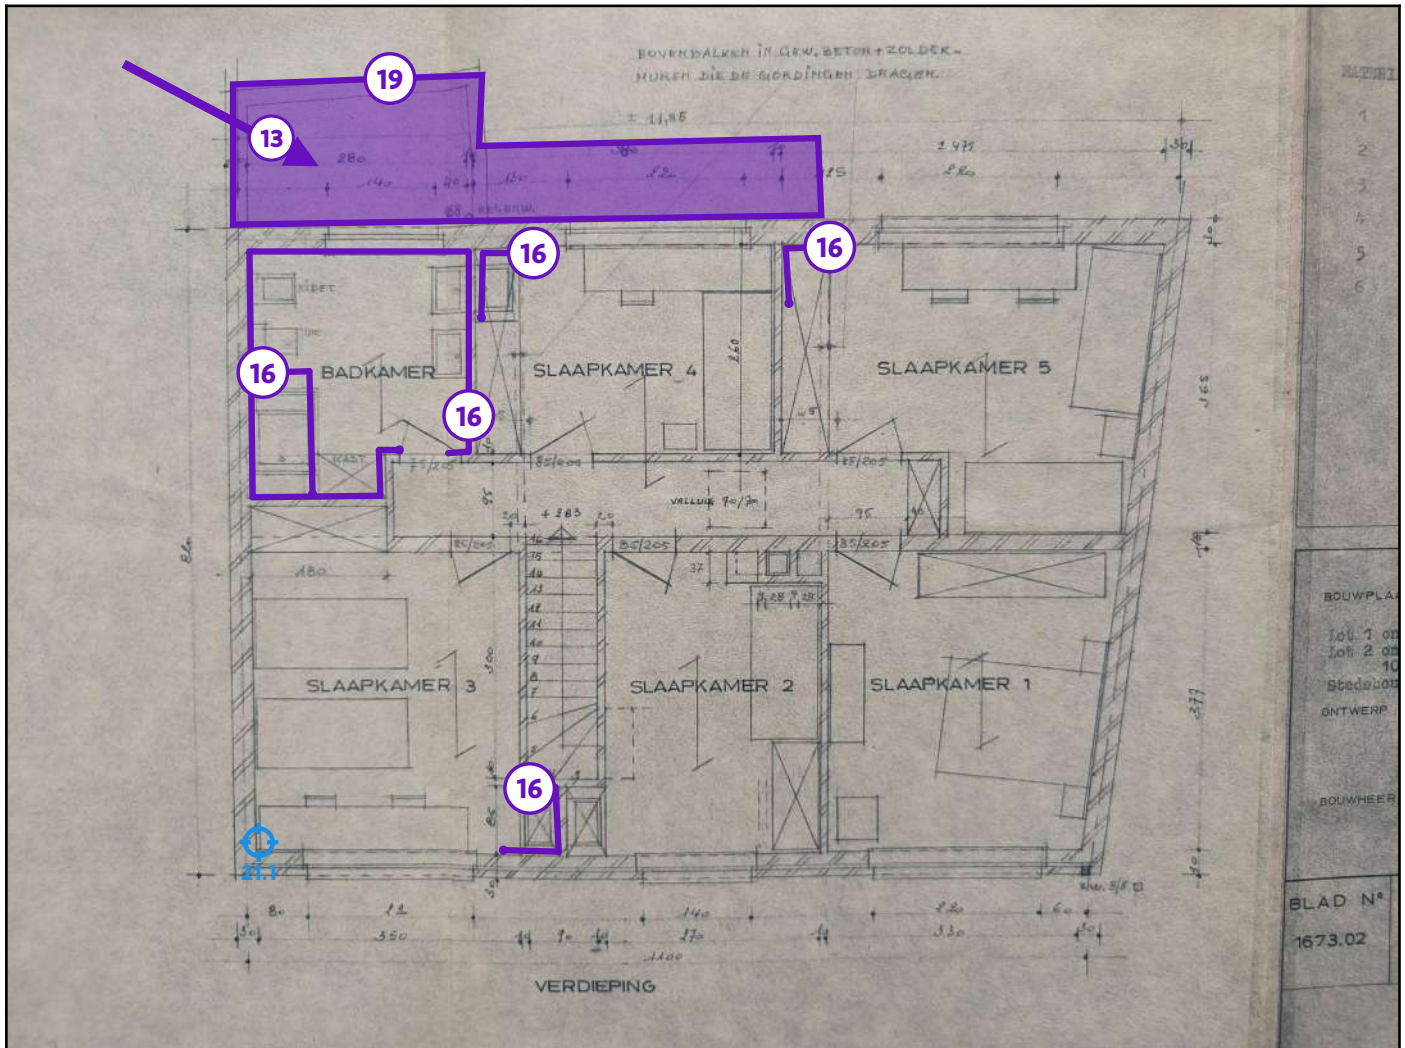
Plan 1.3: 1ste verdiep

Beschrijving	Type	Actie
13. Ruimte onder schuin dak boven berging/keuken	Beperking	-
16. tegellijn faience tegels	Advies	-
19. Onderdak onder pannendak achterkant	Advies	-
21. pleisterwerk aan muren	Geen asbest	-
21.1 Code: MM01	Mengmonster	-

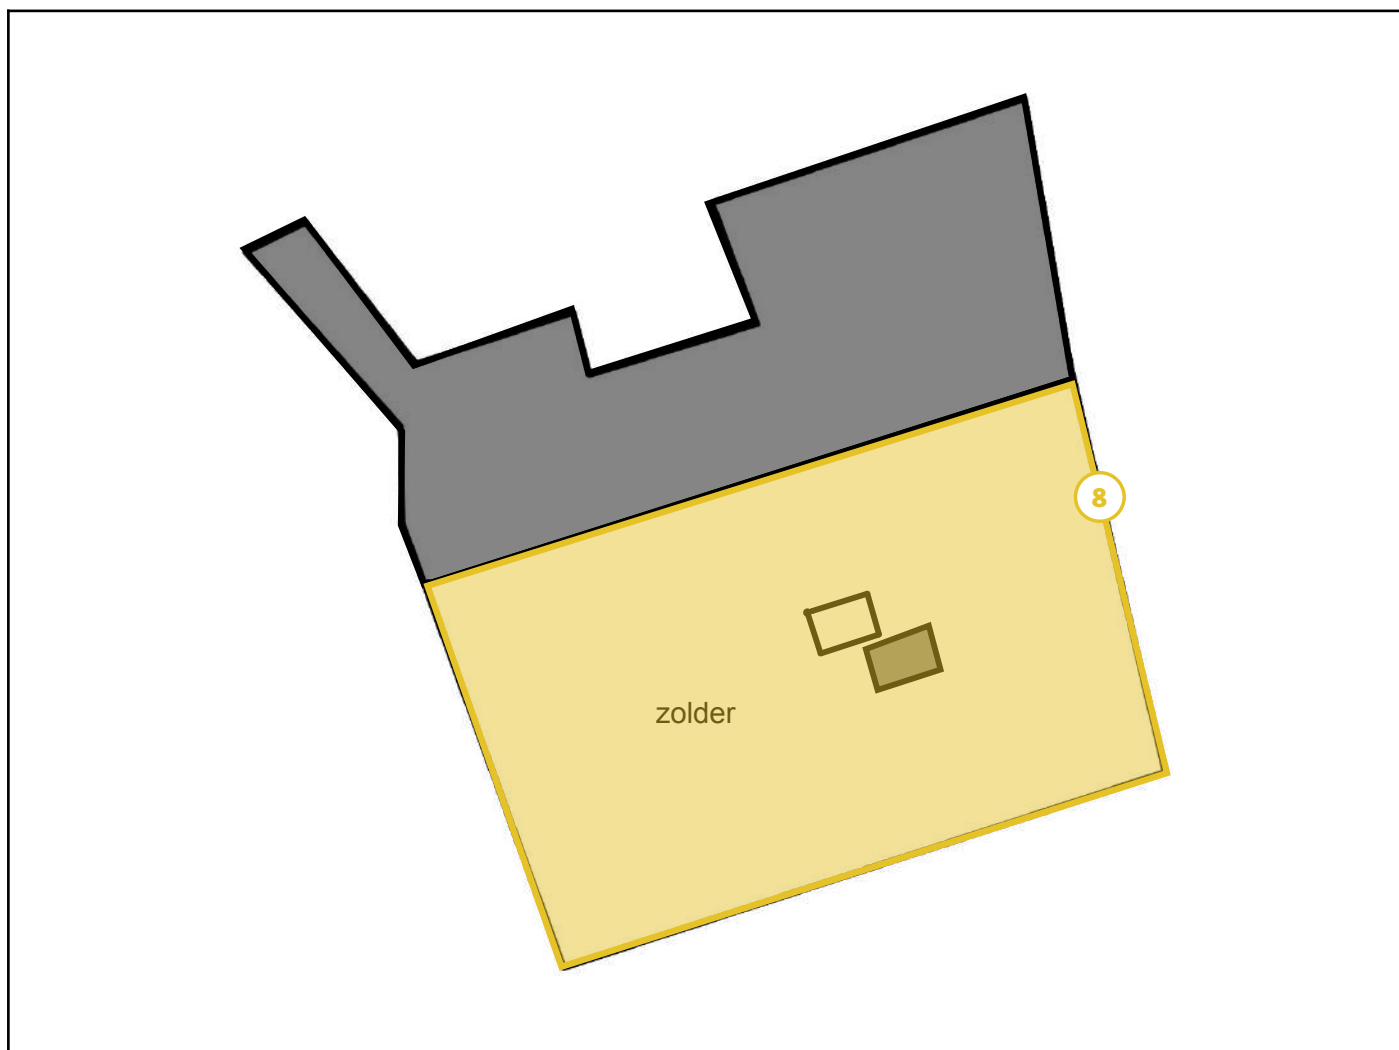
Plan 1.4: 2de verdiep - zolder

Beschrijving	Type	Actie
8. Menuiserie onderdakplaten	Asbestmateriaal	Zorgvuldig beheren

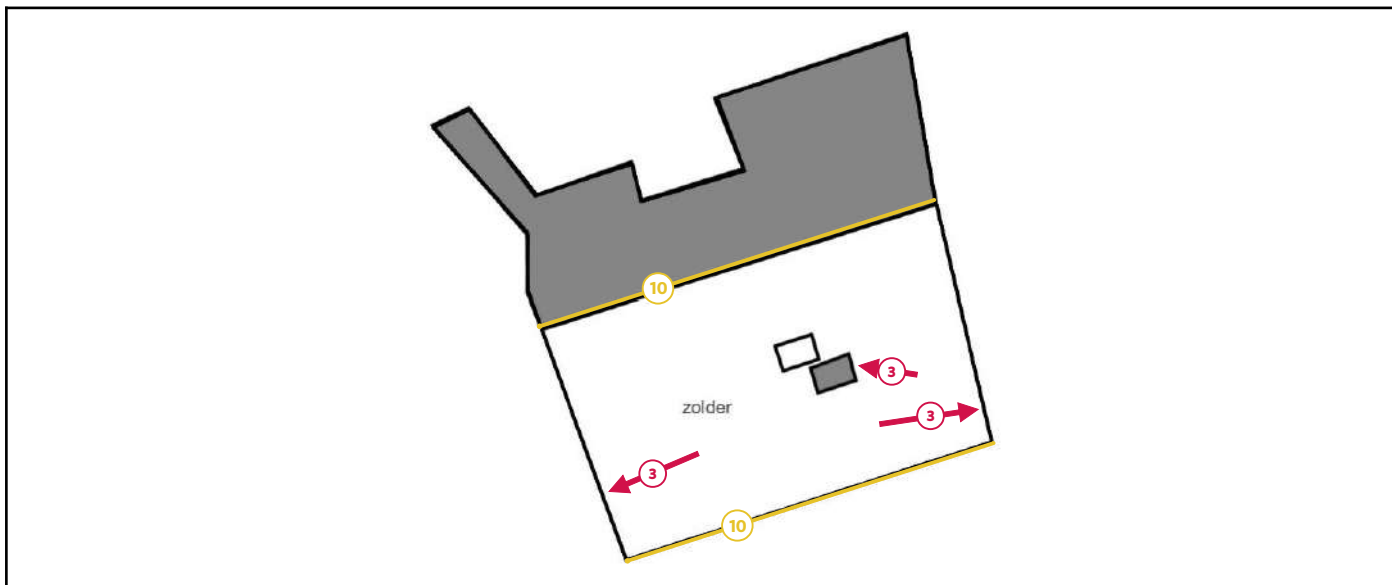
Plan 1.5: 2de verdiep - zolder

Beschrijving	Type	Actie
3. Afval/stockvoorraad zolder	Asbestmateriaal	Dringend verwijderen
10. Roofing in dakgoten	Asbestmateriaal	Zorgvuldig beheren

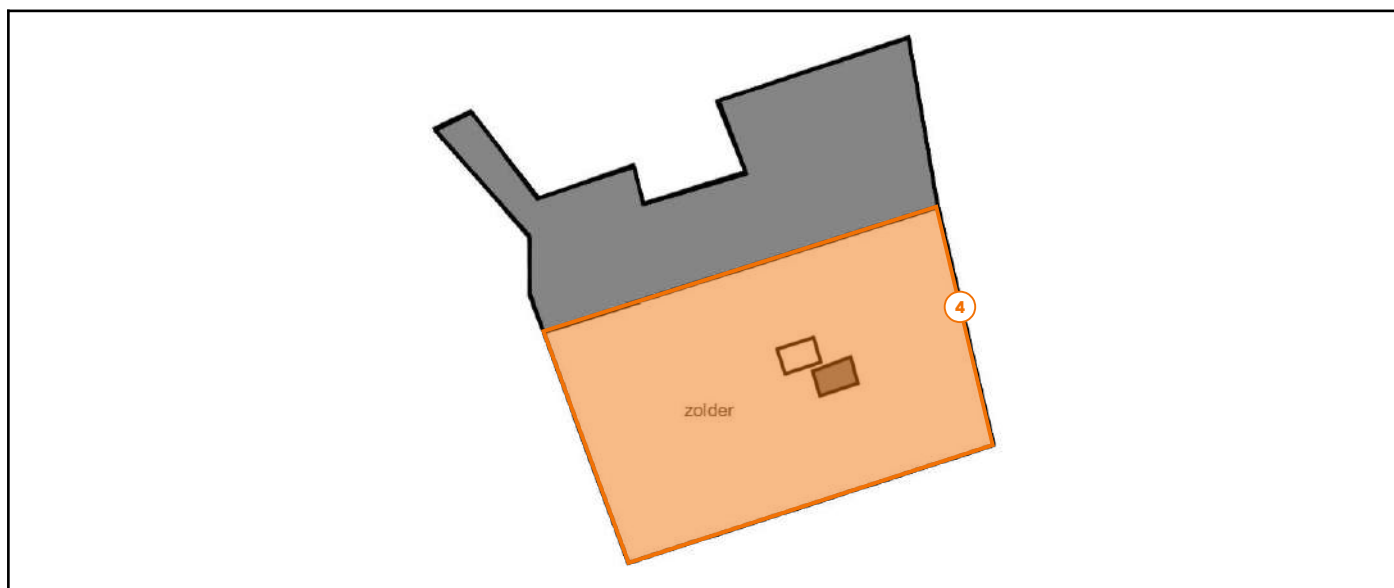
Plan 1.6: 2de verdiep - zolder

Beschrijving	Type	Actie
4. Leien dak woning	Asbestmateriaal	Verwijderen

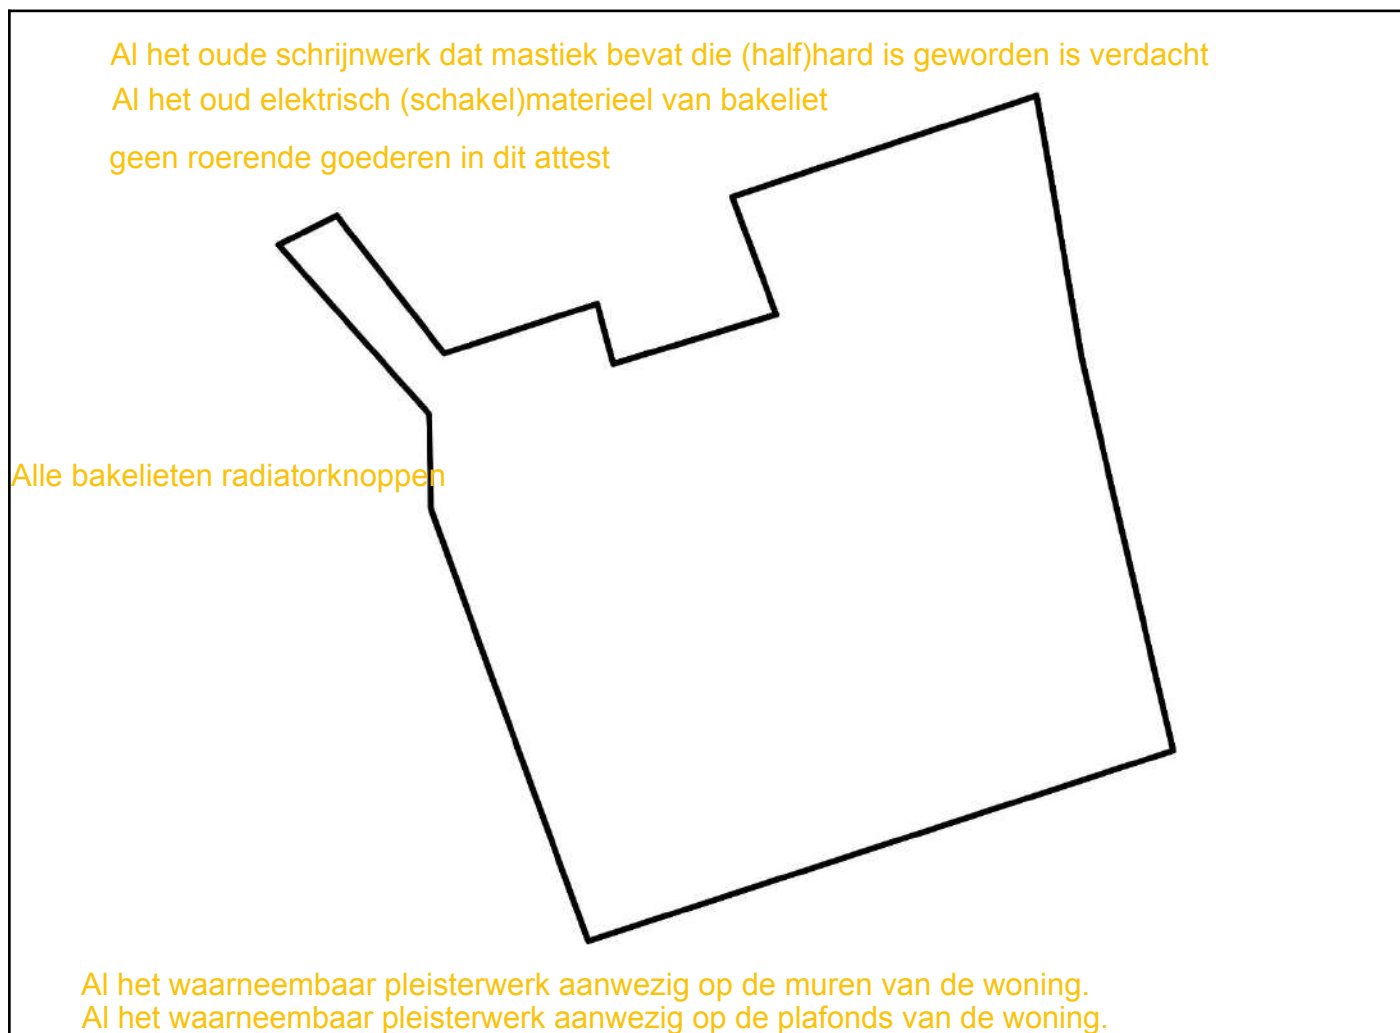
Plan 1.7: Overzichtsplan gehele gebouw

Beschrijving	Type	Actie
5. Mastiek (oud) schrijnwerk	Asbestmateriaal	Verwijderen
7. Bakeliet (oud elektrisch materieel)	Asbestmateriaal	Zorgvuldig beheren
9. Bakelieten radiatorknoppen	Asbestmateriaal	Zorgvuldig beheren
17. Roerende goederen niet mee opgenomen in dit asbestattest	Advies	-
20. pleisterwerk aan plafonds	Geen asbest	-
21. pleisterwerk aan muren	Geen asbest	-

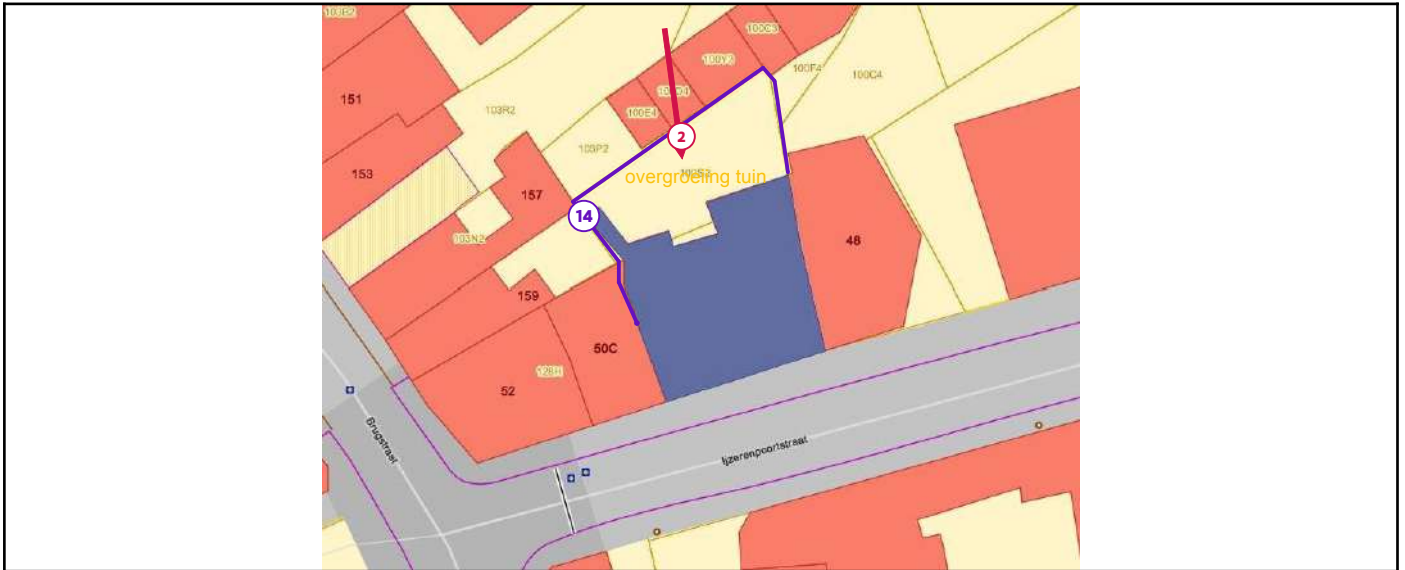
Plan 1.8: Perceelplan

Beschrijving	Type	Actie
2. Afval in tuin	Asbestmateriaal	Dringend verwijderen
14. Niet waarneembare zijde scheidingsmuur + linkerzijde woning	Beperking	-
15. Vegetatie/overgroeiing in tuin/over/tegen scheidingsmuren	Beperking	-

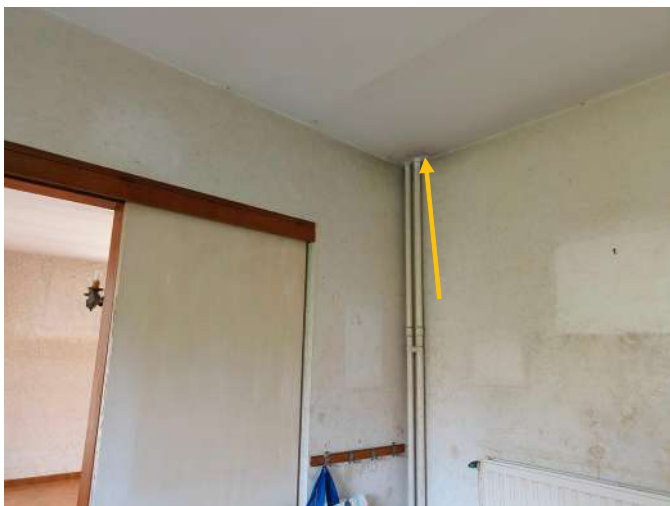
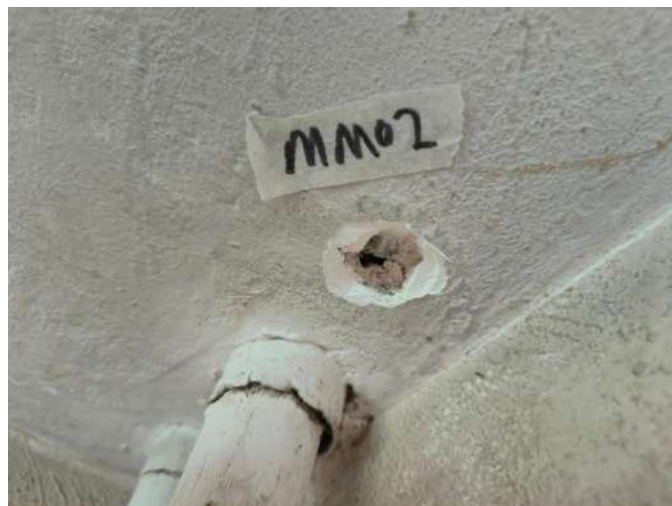
Identificatiemethode	Vaststelling & expertise (niet-asbestverdacht)
----------------------	--

Geen asbest

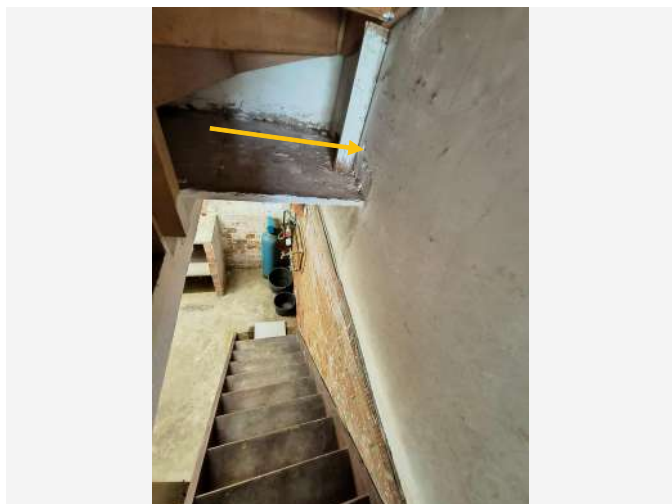
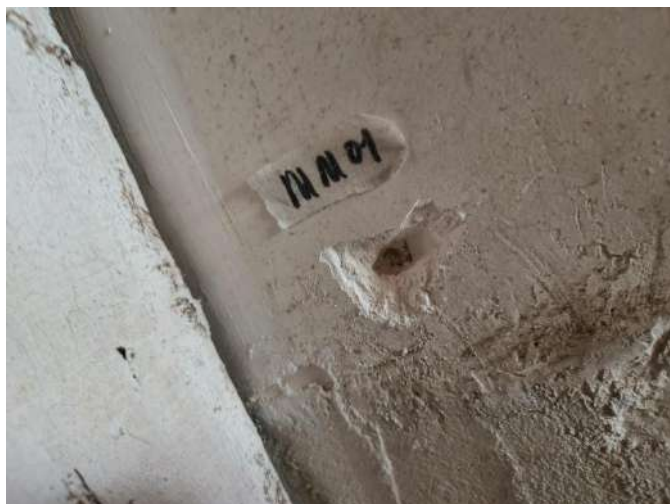
Fiche 21: pleisterwerk aan muren

Geen asbest
