# Rapport d'expertise

Rue Try-Haut 135  
1480 Tubize

date de la visite  
**02/10/2025**

date du rapport  
**06/10/2025**

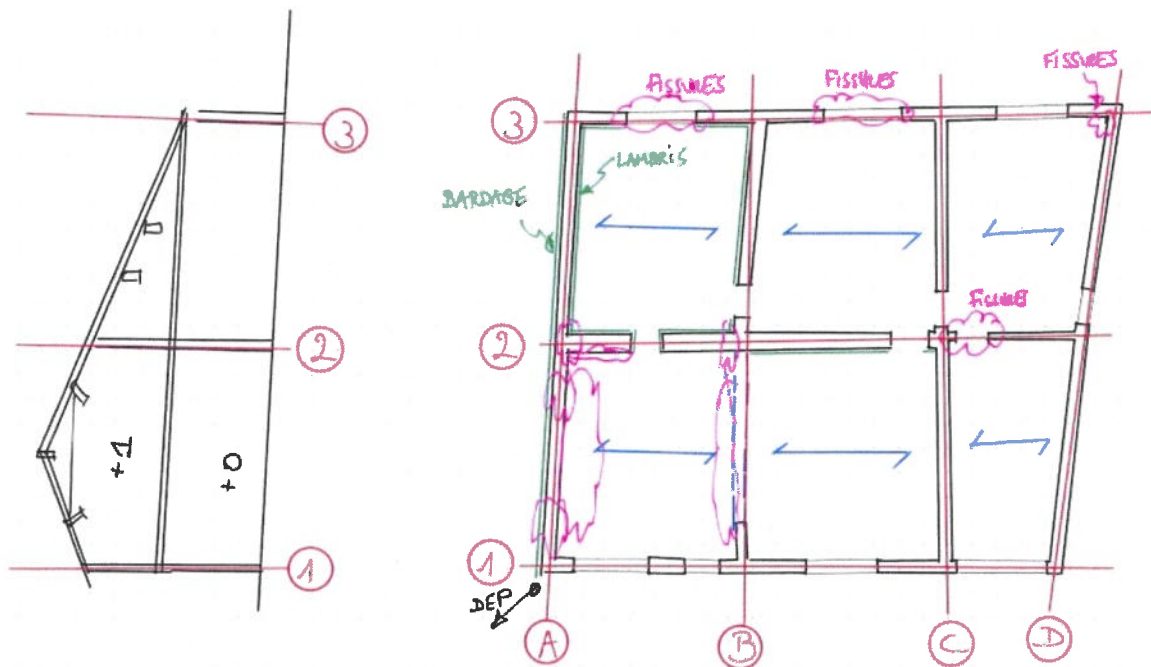
### Description du système porteur

L'immeuble observé est un bâtiment quatre façades à usage unifamilial, comprenant un rez-de-chaussée, un étage sous combles et un sous-sol partiel.

Le plancher du haut du rez-de-chaussée est un plancher bois dont les solives sont parallèles à la façade avant.

Les pannes de toiture portent parallèlement à la façade à rue.

Le plancher du haut de la cave est un plancher en voussettes maçonnées sur poutrelles métalliques.

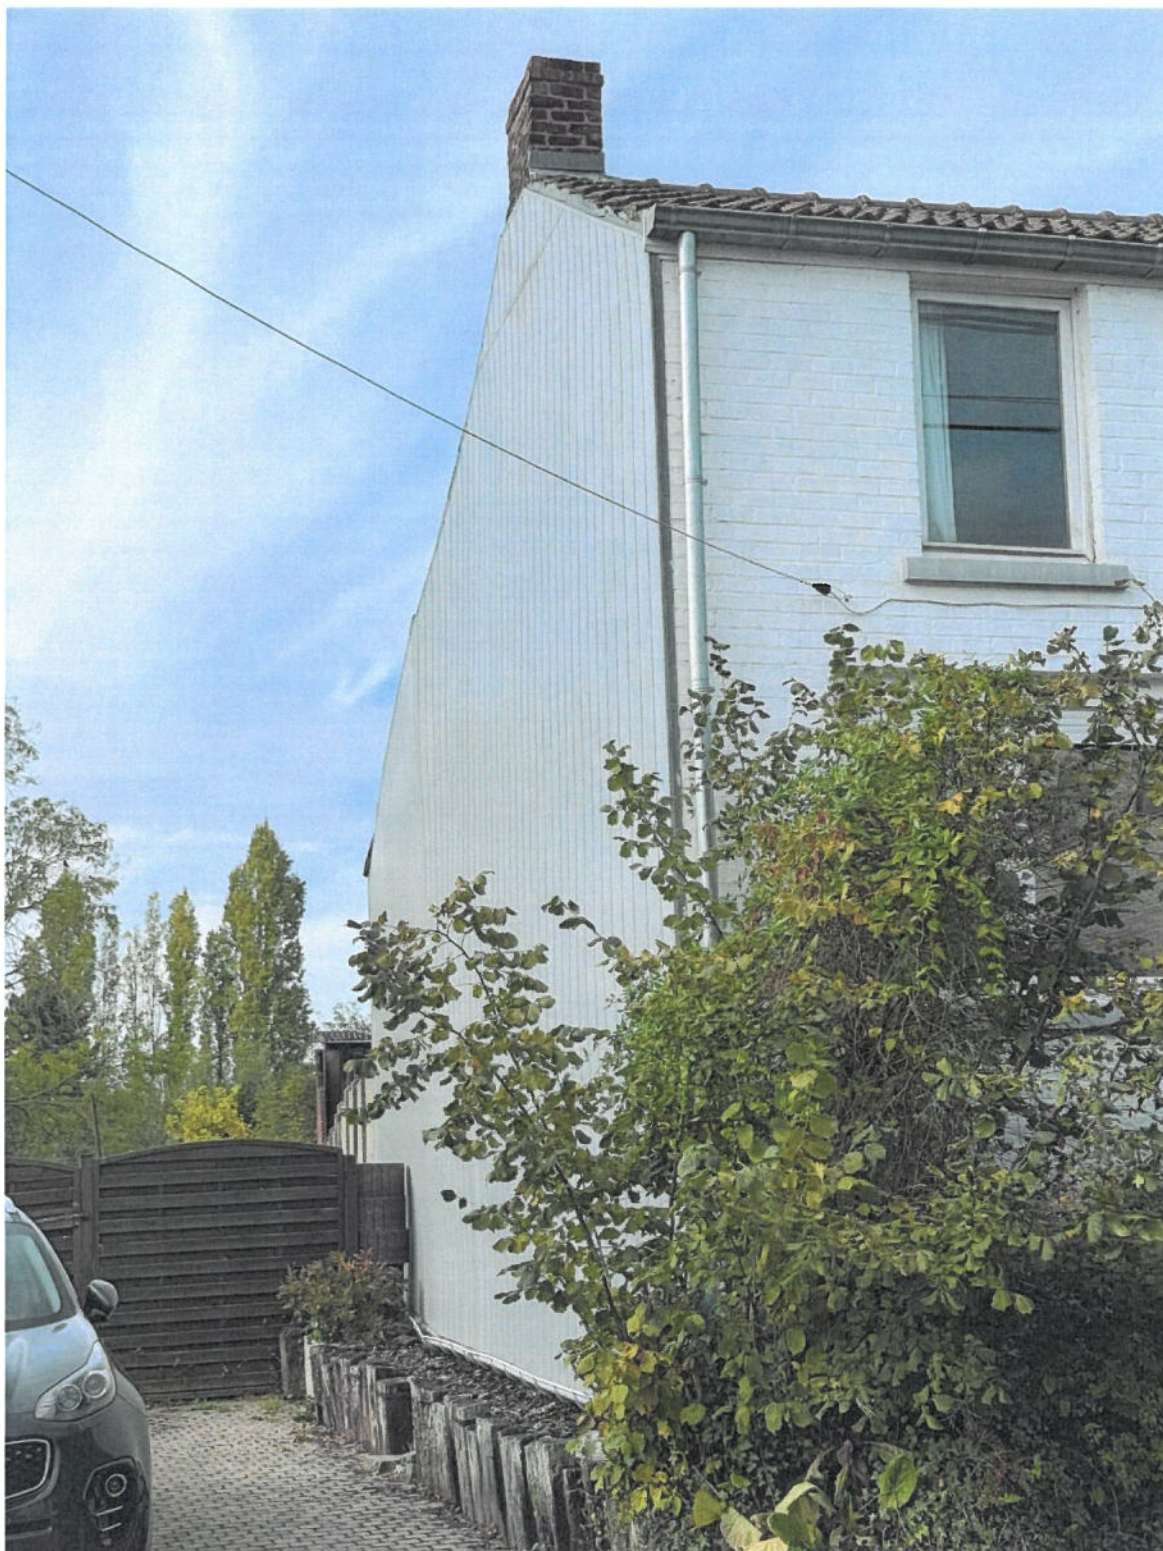
Cave

Et pour conclure, en cave, les poutrelles métalliques du plancher en voussettes présentent une corrosion généralisée, particulièrement avancée au niveau des appuis (perte de matière visible au droit des appuis).

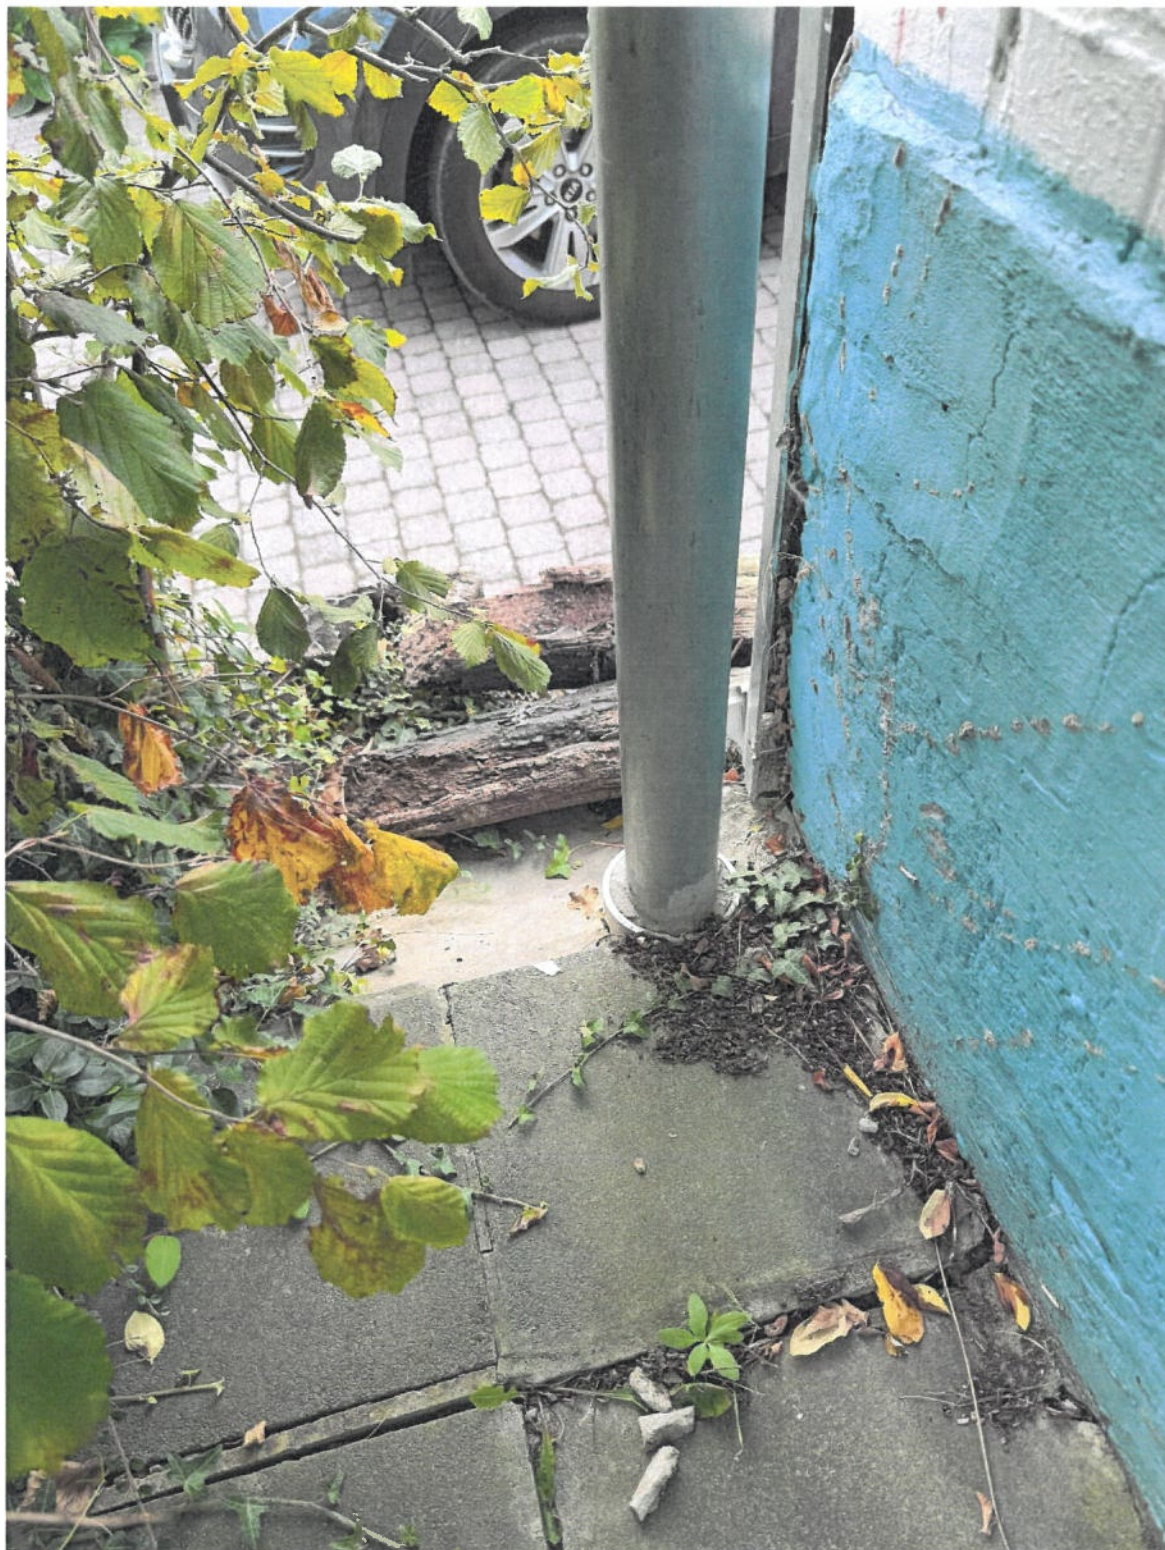
Le **désordre principal** est localisé au niveau de la **façade pignon gauche** (axe A entre 1 et 2) qui présente une déformation et des dégradations excessives tant au rez-de-chaussée qu'à l'étage : **déplacement horizontal** vers l'extérieur et un **tassement vertical** bien visible. La maçonnerie de façade pignon présente de nombreuses fissures d'ouverture de l'ordre du centimètre, dont l'orientation inclinée semble montrer une défaillance au niveau de la fondation sous le corps de cheminée, l'endroit où le tassement vertical est le plus prononcé.

Déplacement horizontal de  $\pm 4/5$ cm

- **Faire intervenir** une entreprise spécialisée en **stabilisation de façades** (les sociétés courantes sont Stabil, Refort et V-System).
- **Inform**er le voisin de la situation.
- **Interdire l'accès** à la place de parking du voisin et au trottoir, au moyen d'un **balisage de sécurité**.
- **Interdire l'accès à la maison n°135**;
- **Mettre en place les étalements temporaires** depuis l'extérieur avant toute investigation complémentaire.
