Asbestinventarisatetest

Lammerstraat 31, 9000 Gent

Attestnummer : 20250220-000422.000

Uitgegeven op : 20.02.2025

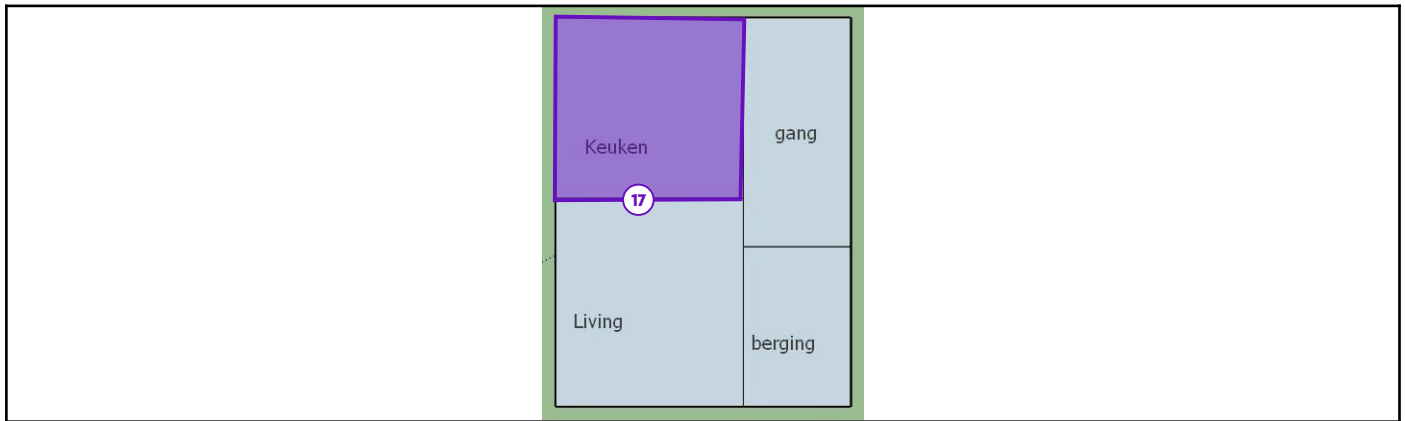
Plan 1.1: -1

Beschrijving	Type	Actie
17. gelijkde intacte tegels	Advies	-

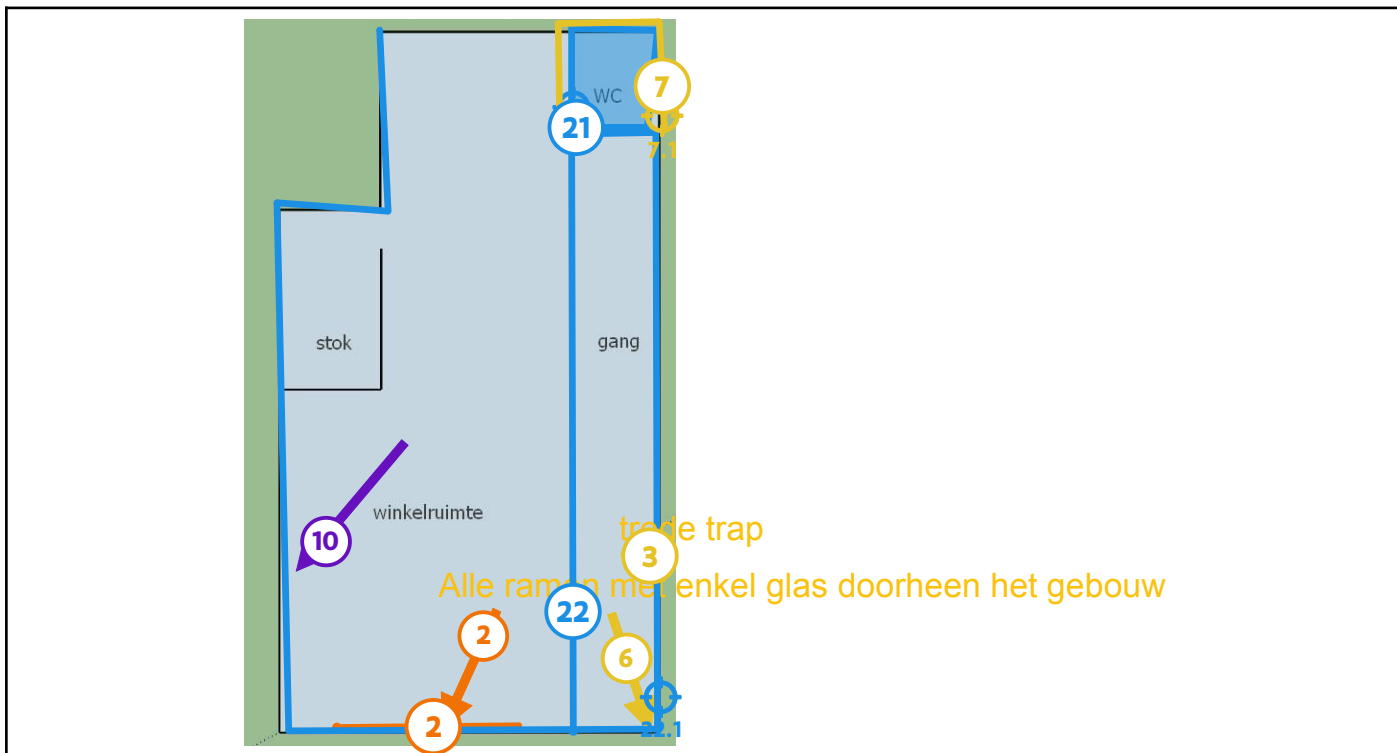
Plan 1.3: 0

Beschrijving	Type	Actie
2. kit/mastiek in en aan de ramen	Asbestmateriaal	Verwijderen
3. Massal trede	Asbestmateriaal	Zorgvuldig beheren
6. bakeliet tellerkast en/of plonskasten	Asbestmateriaal	Zorgvuldig beheren
7. Platen wand	Asbestmateriaal	Zorgvuldig beheren
7.1 Code: AM03	Puntmonster	-
10. Schouw	Beperking	-
21. vloerzeil	Geen asbest	-
21.1 Code: AM04	Puntmonster	-
22. bepleistering op de muren	Geen asbest	-
22.1 Code: AM01	Mengmonster	-

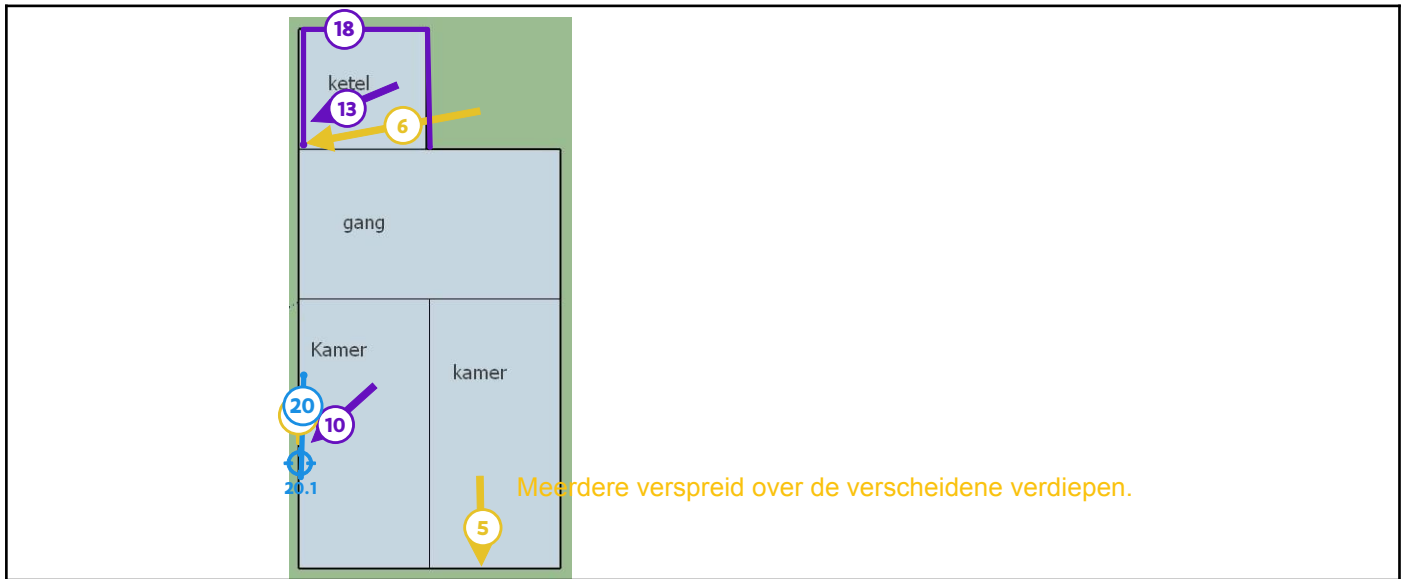
Plan 1.5: 1

Beschrijving	Type	Actie
5. bakeliet radiatorknoppen	Asbestmateriaal	Zorgvuldig beheren
6. bakeliet tellerkast en/of plonskasten	Asbestmateriaal	Zorgvuldig beheren
8. Roetluik in asbestcement	Asbestmateriaal	Zorgvuldig beheren
10. Schouw	Beperking	-
13. Ketel	Advies	-
18. gelijkde intacte tegels wand	Advies	-
20. Plaat vuur	Geen asbest	-
20.1 Code: AM05	Puntmonster	-

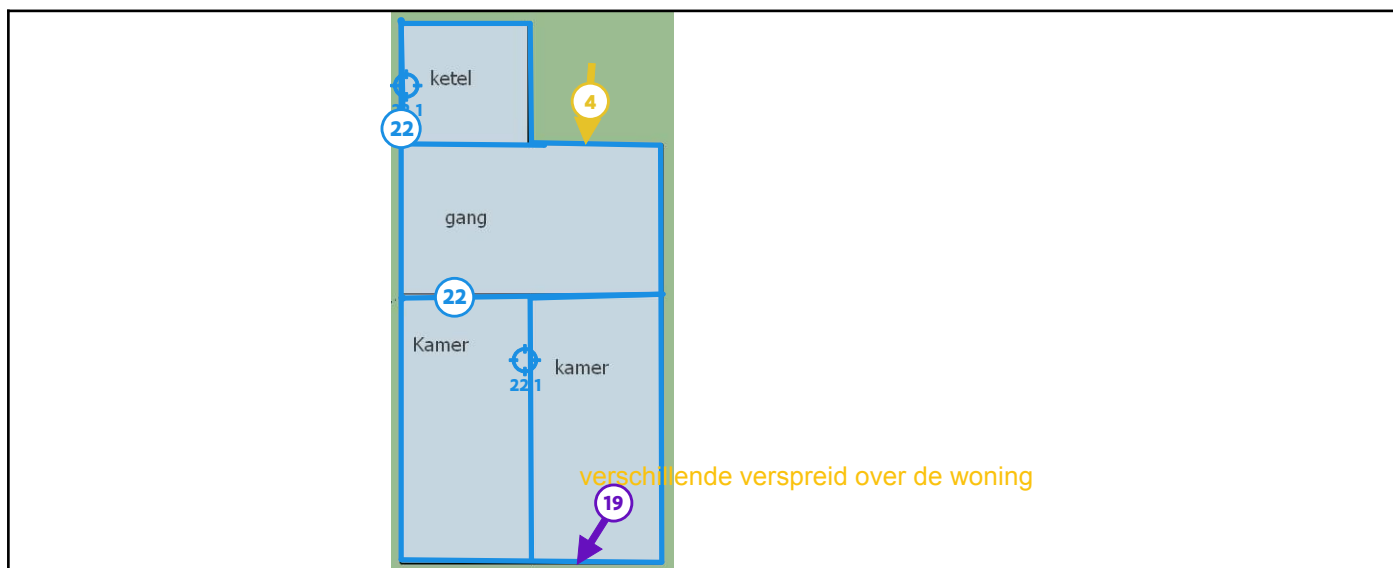
Plan 1.6: 1

Beschrijving	Type	Actie
4. Massal vensterbank	Asbestmateriaal	Zorgvuldig beheren
19. radiatoren bestaande uit gekoppelde panelen	Advies	-
22. bepleistering op de muren	Geen asbest	-
22.1 Code: AM01	Mengmonster	-

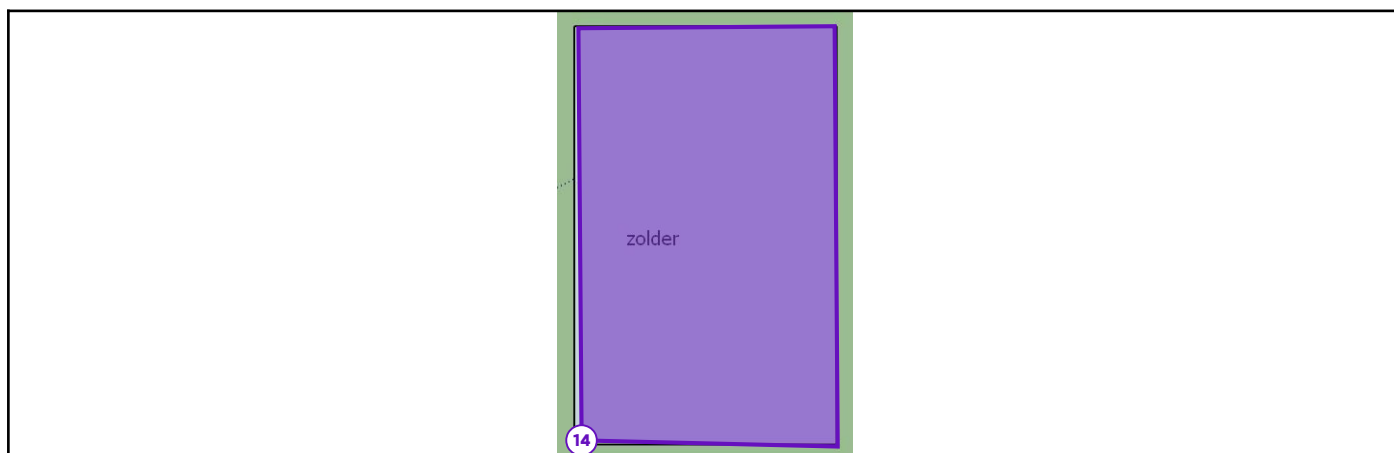
Plan 1.9: 3

Beschrijving	Type	Actie
14. Valse plafonds hout/pvc	Advies	-

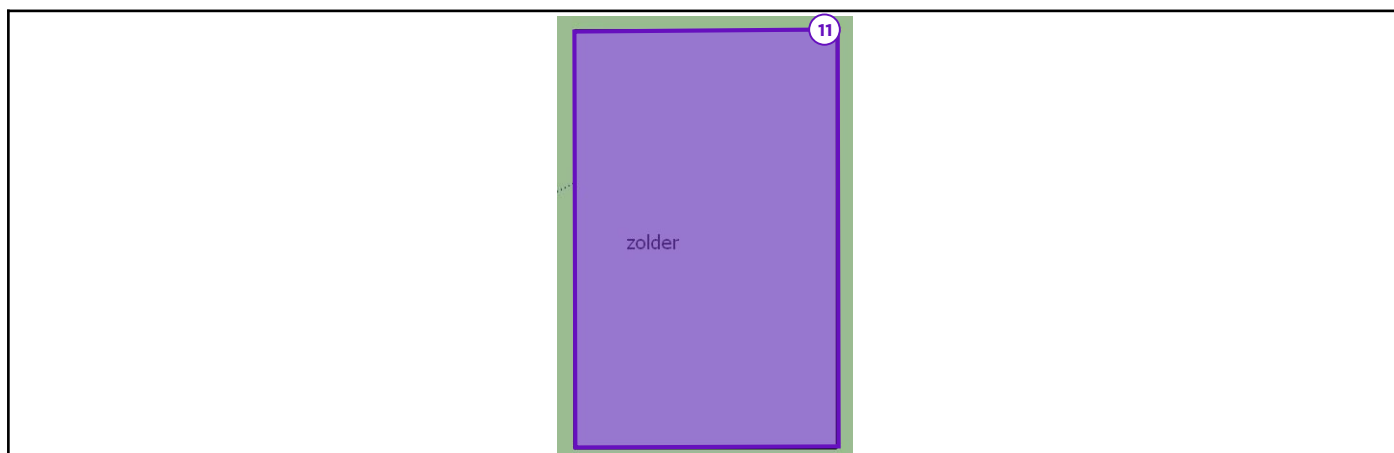
Plan 1.10: 3

Beschrijving	Type	Actie
11. Onderdak niet zichtbaar	Beperking	-

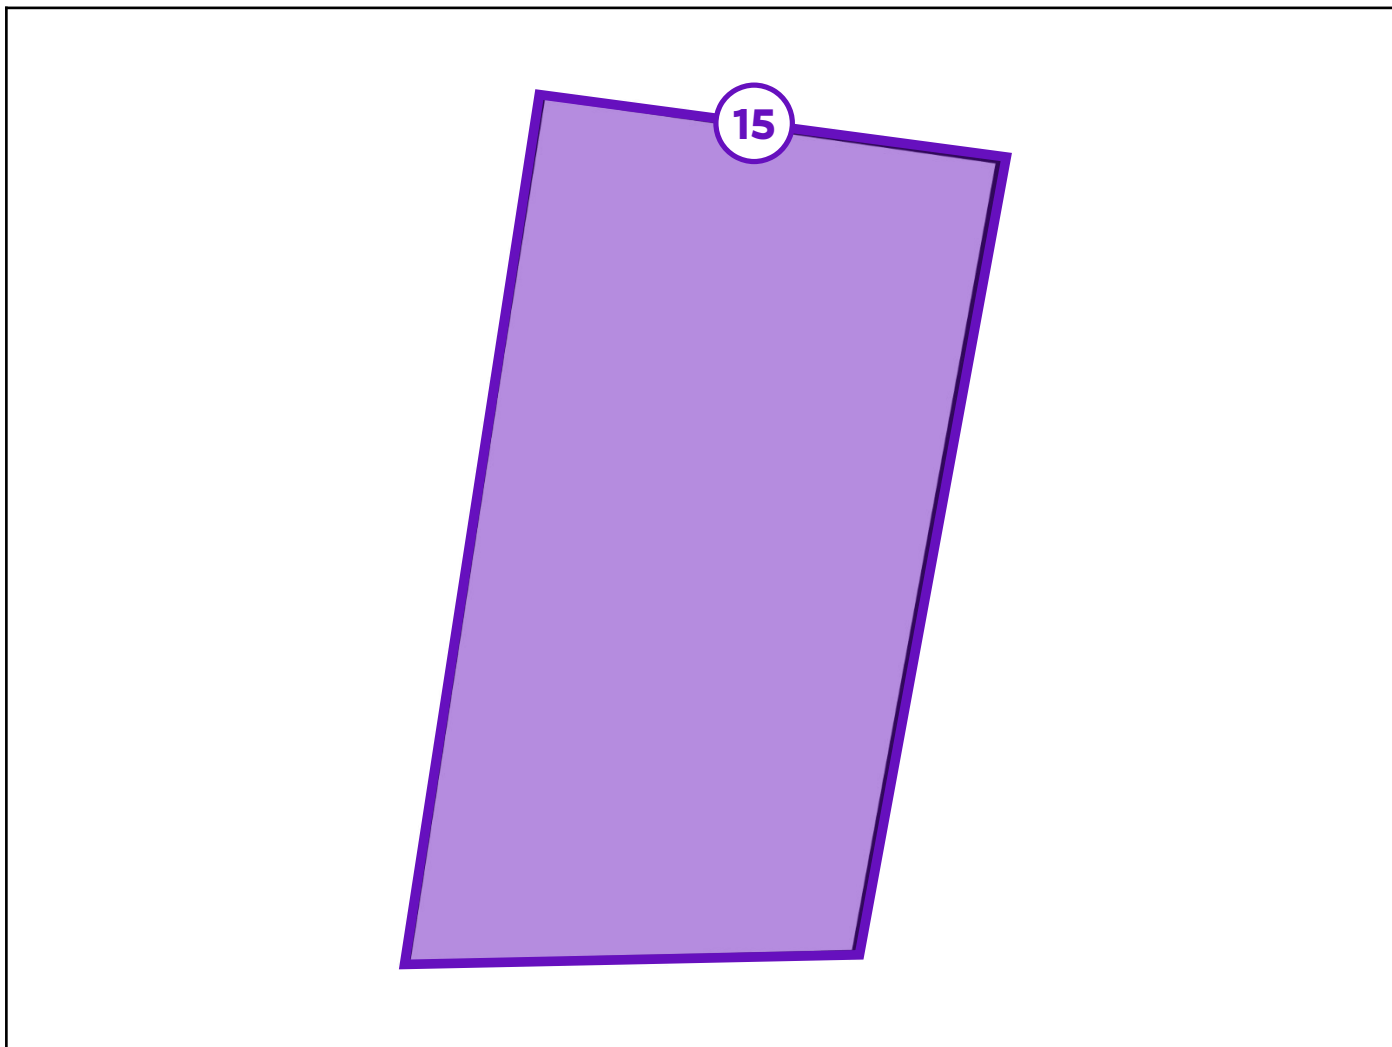
Plan 1.11: Hoofdgebouw plan

Beschrijving	Type	Actie
15. auditief onderzoek	Advies	-

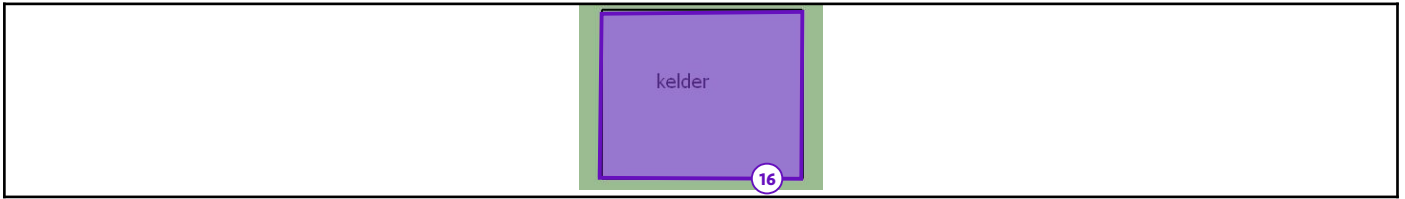
Plan 1.12: -2

Beschrijving	Type	Actie
16. Afvoer/ doorvoer ondergronds	Advies	-

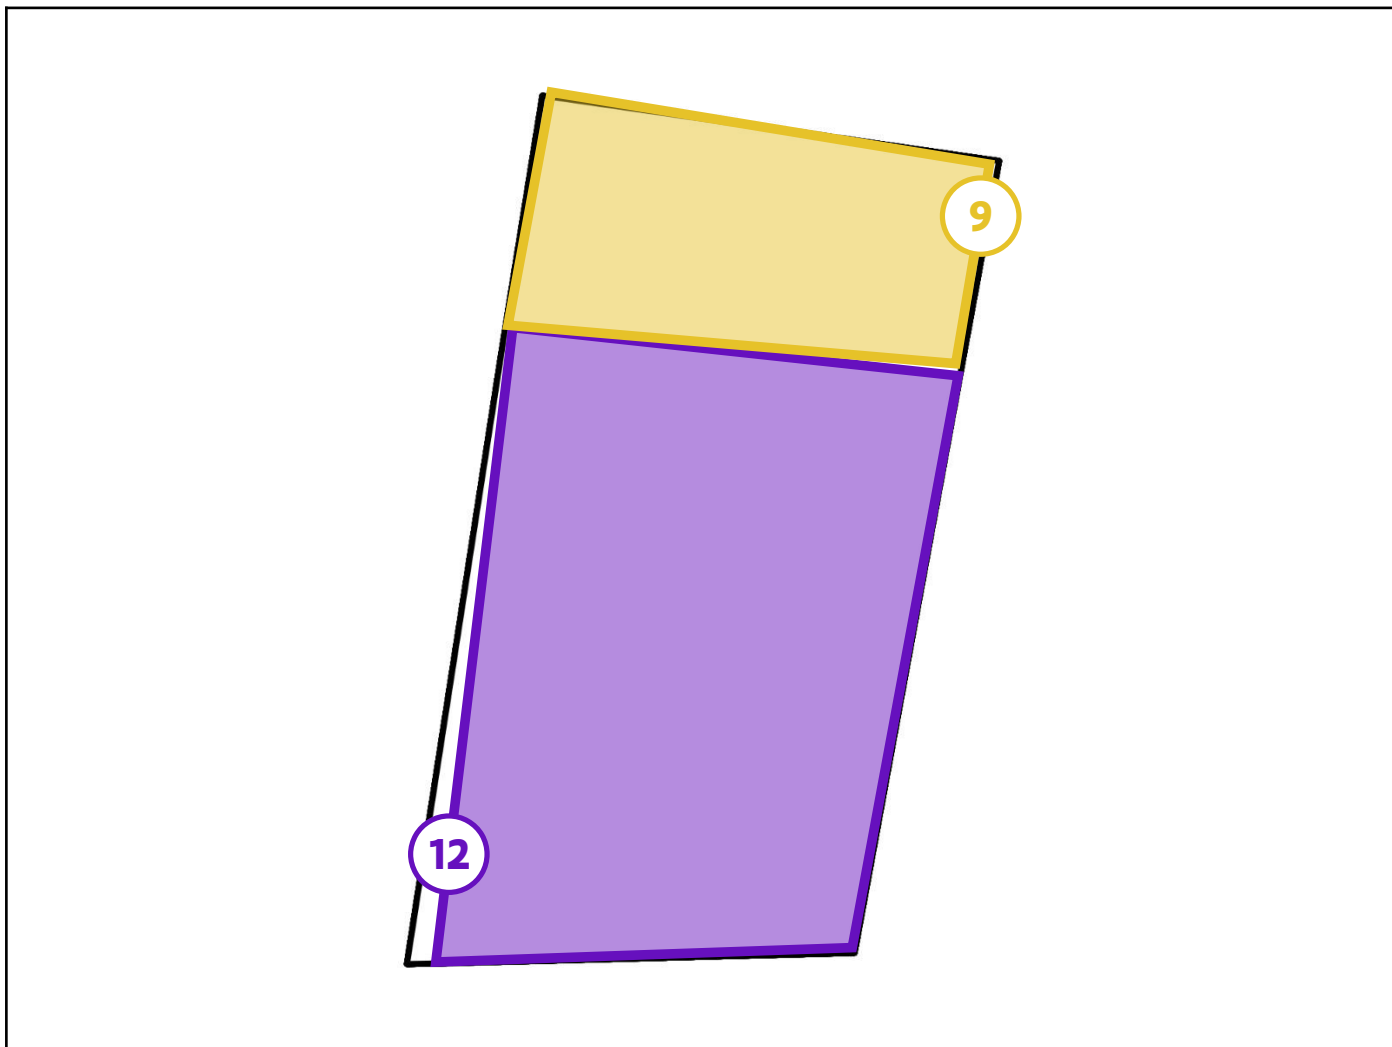
Plan 1.13: Hoofdgebouw plan

Beschrijving	Type	Actie
9. roofing asbestverdacht	Asbestmateriaal	Zorgvuldig beheren
12. Dak	Beperking	-

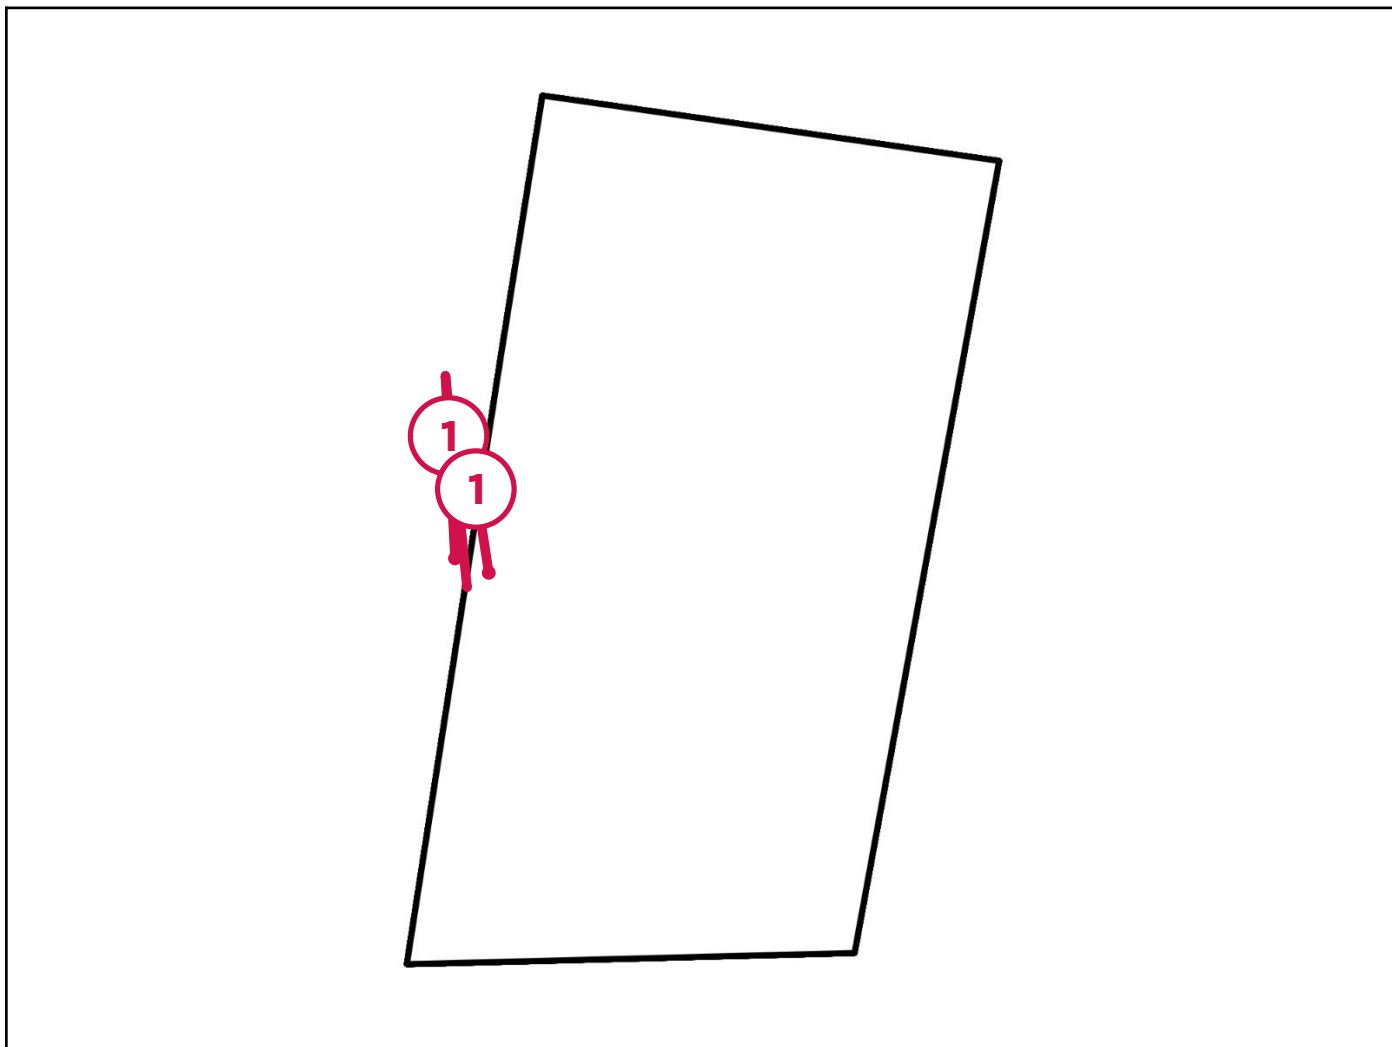
Plan 1.14: Hoofdgebouw plan

Beschrijving	Type	Actie
1. rookgaskanaal uit asbestcement	Asbestmateriaal	Dringend verwijderen
