Asbestinventarisatetest

Brugsesteenweg 146, 8400 Oostende

Attestnummer : 20240130-000178.000

Uitgegeven op : 30.01.2024

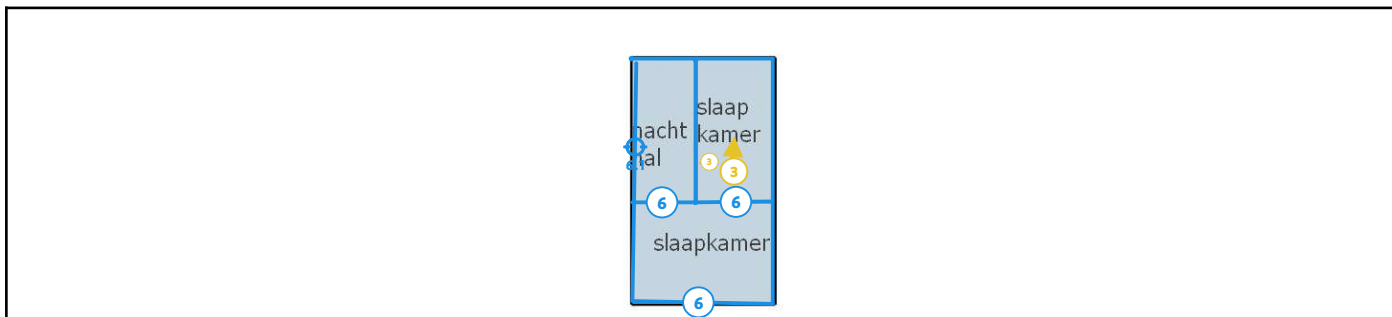
Plan 1.3: plan dakverdieping

Beschrijving	Type	Actie
3. elektriciteitskast en schakelaars	Asbestmateriaal	Zorgvuldig beheren
6. pleisterwerk muren	Geen asbest	-
6.1 Code: muurpleister	Mengmonster	-

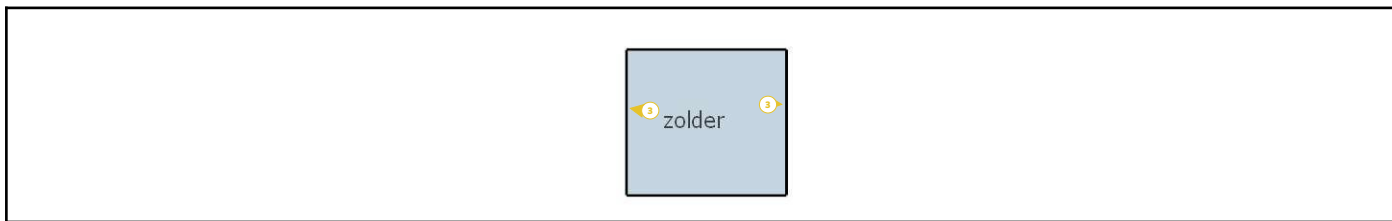
Plan 1.4: plan zolder

Beschrijving	Type	Actie
3. elektriciteitskast en schakelaars	Asbestmateriaal	Zorgvuldig beheren
