Asbestinventarisatetest

Veldegemsestraat 72, 8210 Zedelgem

Attestnummer : 20241115-000088.000

Uitgegeven op : 15.11.2024

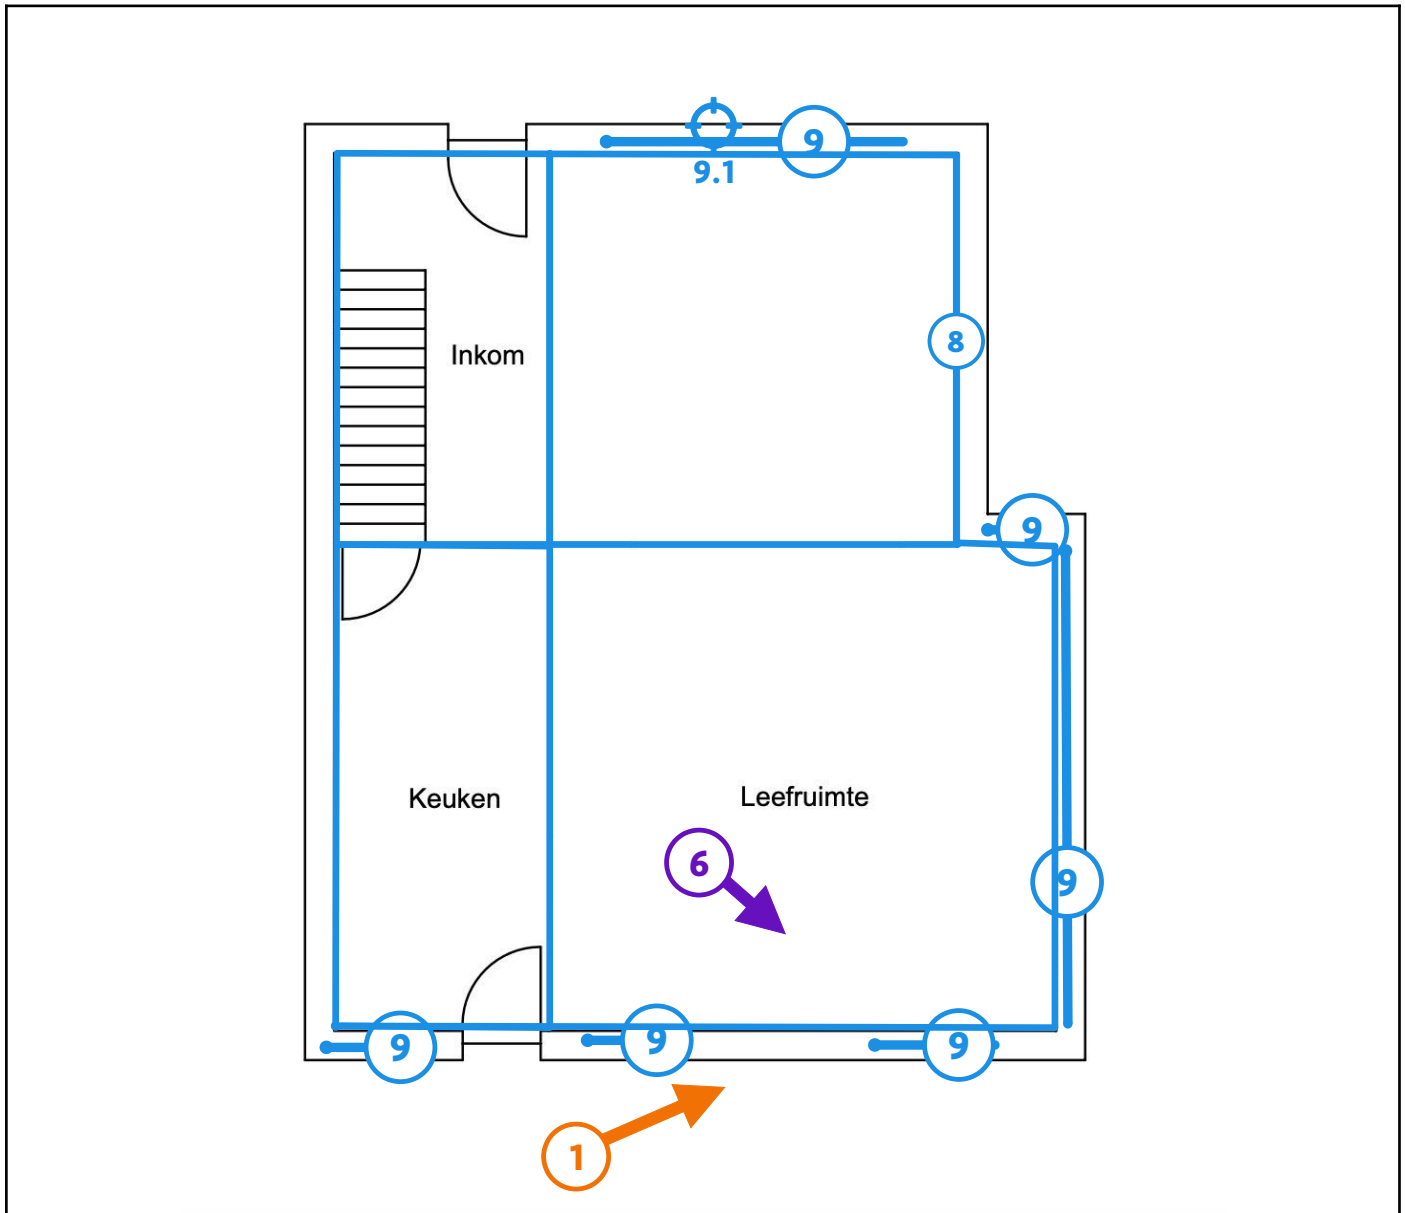
Plan 1.1: Gelijkvloers

Beschrijving	Type	Actie
1. Asbestcement luik	Asbestmateriaal	Verwijderen
6. Afdichtingskoord niet-asbestverdacht	Advies	-
8. Pleisterwerk muren	Geen asbest	-
9. Mastiek ramen 1	Geen asbest	-
9.1 Code: MM02	Puntmonster	-

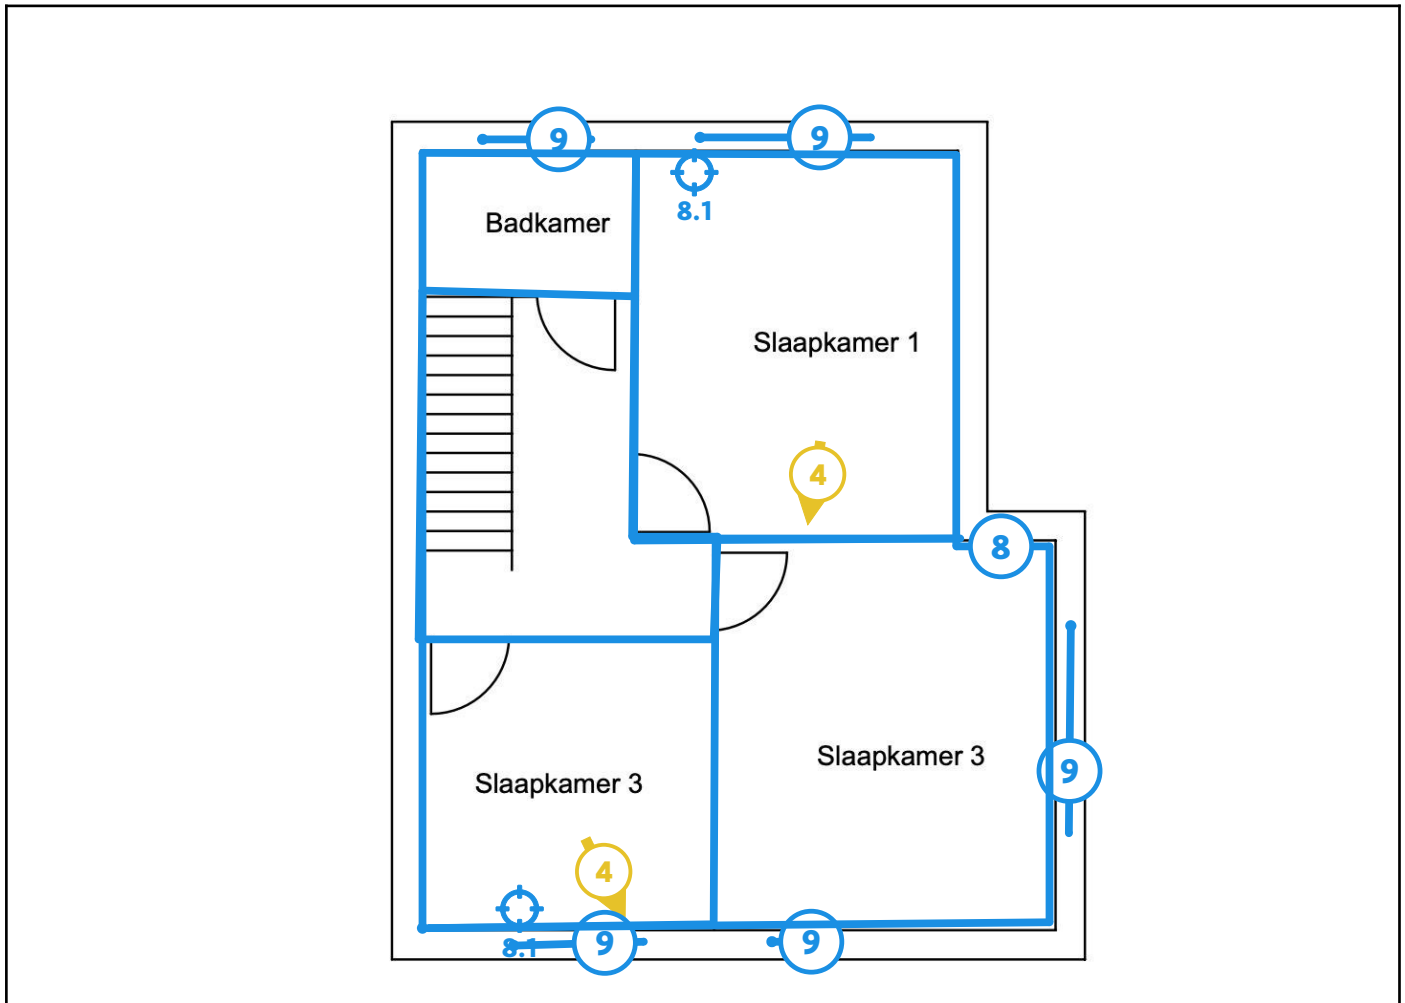
Plan 1.2: Eerste verdieping

Beschrijving	Type	Actie
4. Bakeliet	Asbestmateriaal	Zorgvuldig beheren
8. Pleisterwerk muren	Geen asbest	-
8.1 Code: MMO	Mengmonster	-
9. Mastiek ramen 1	Geen asbest	-

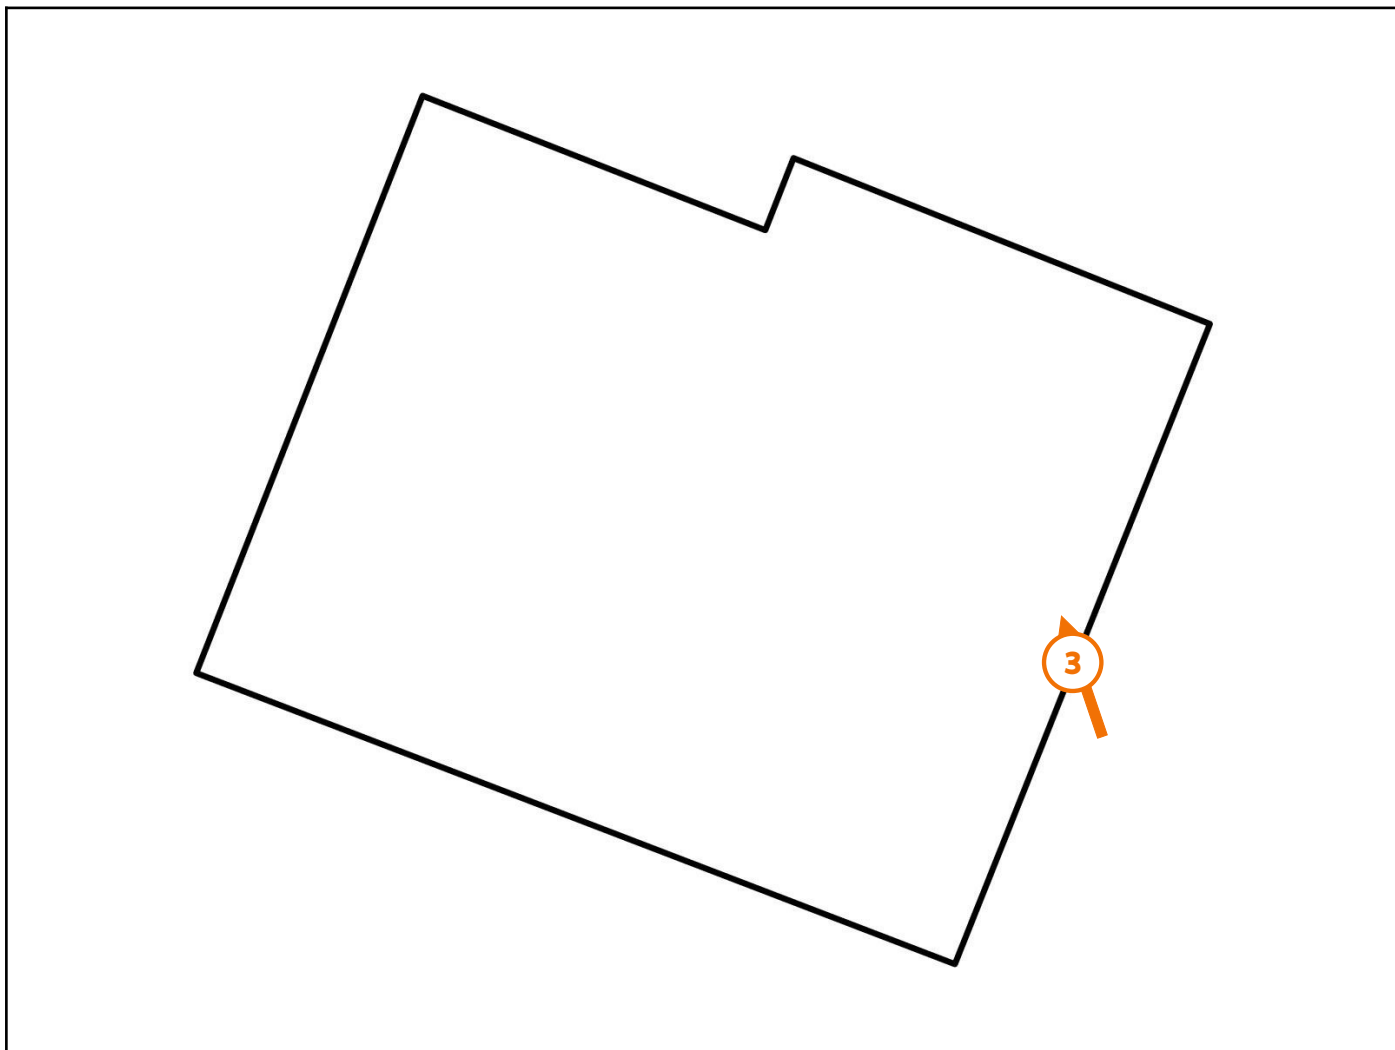
Plan 1.3: Dak

Beschrijving	Type	Actie
3. Asbestcement rookgaskanaal	Asbestmateriaal	Verwijderen

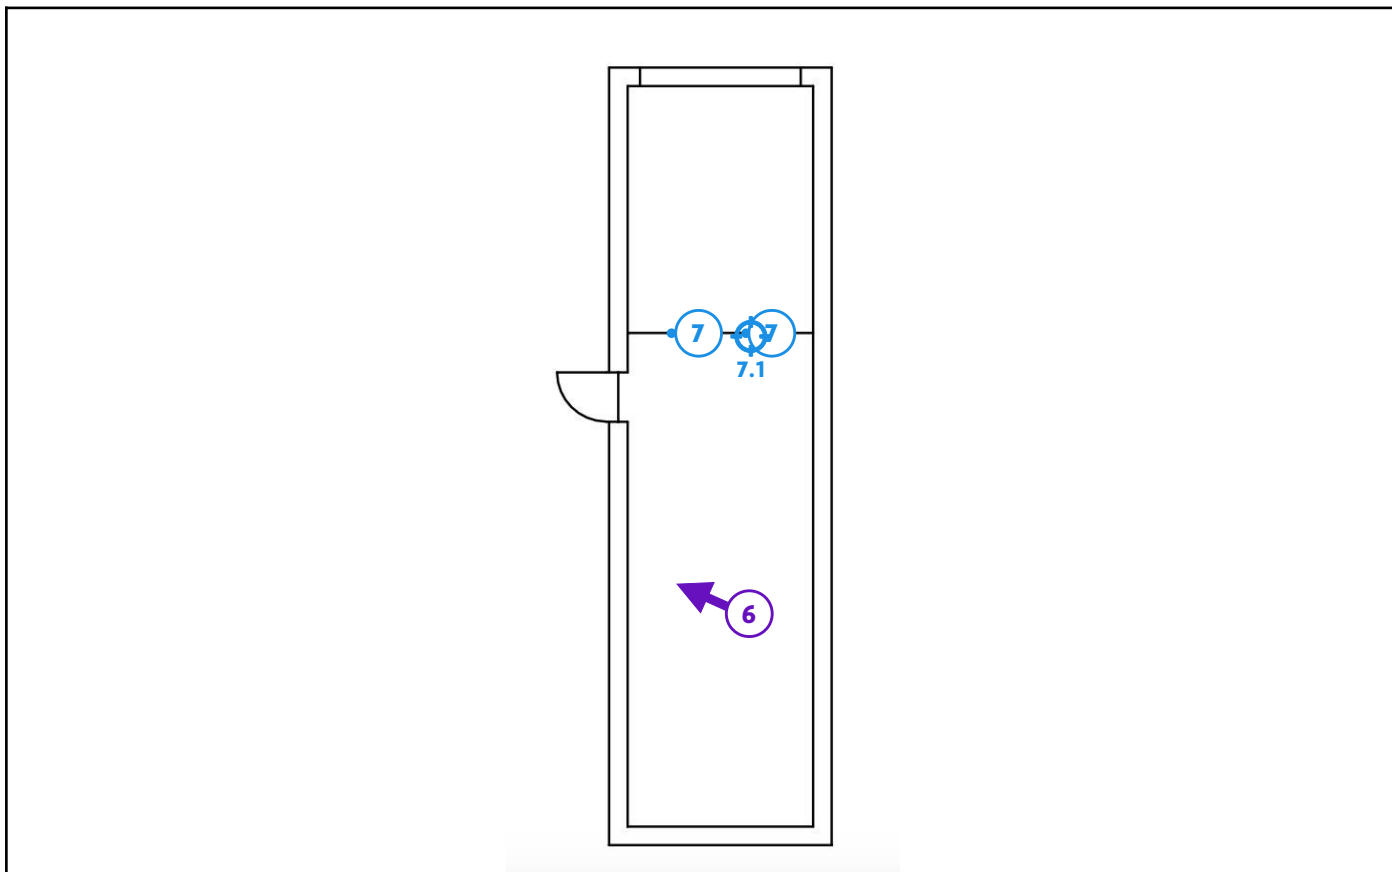
Plan 2.1: Koterij 1

Beschrijving	Type	Actie
6. Afdichtingskoord niet-asbestverdacht	Advies	-
7. Mastiek ramen 2	Geen asbest	-
7.1 Code: MM03	Puntmonster	-

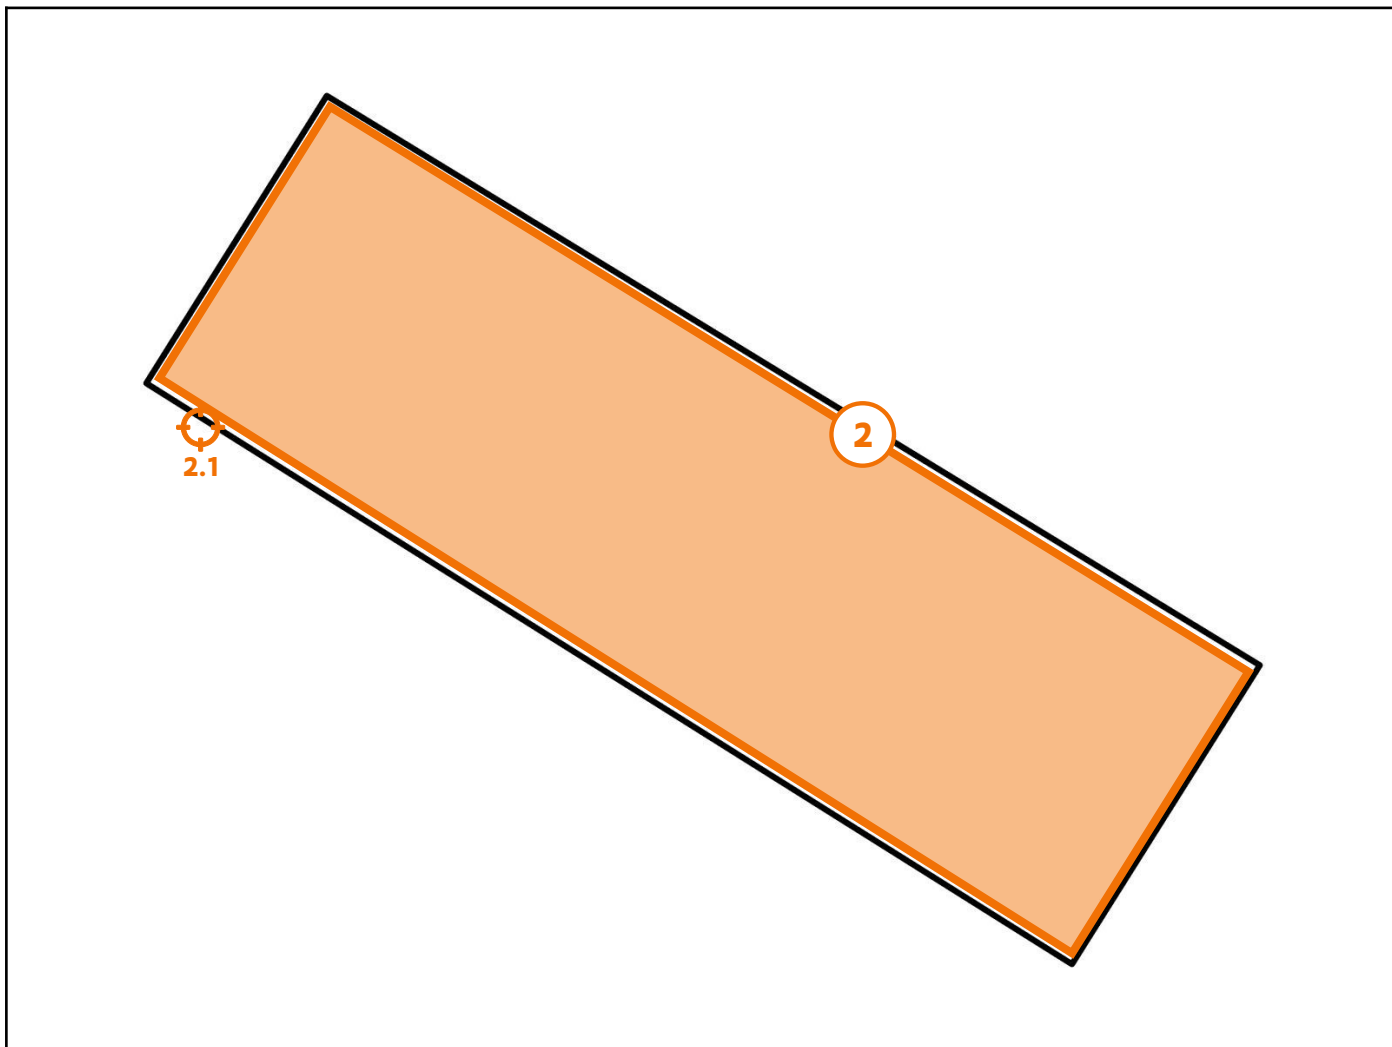
Plan 2.2: Dak

Beschrijving	Type	Actie
2. Asbestcement golfplaten	Asbestmateriaal	Verwijderen
2.1 Code: MM05	Puntmonster	-

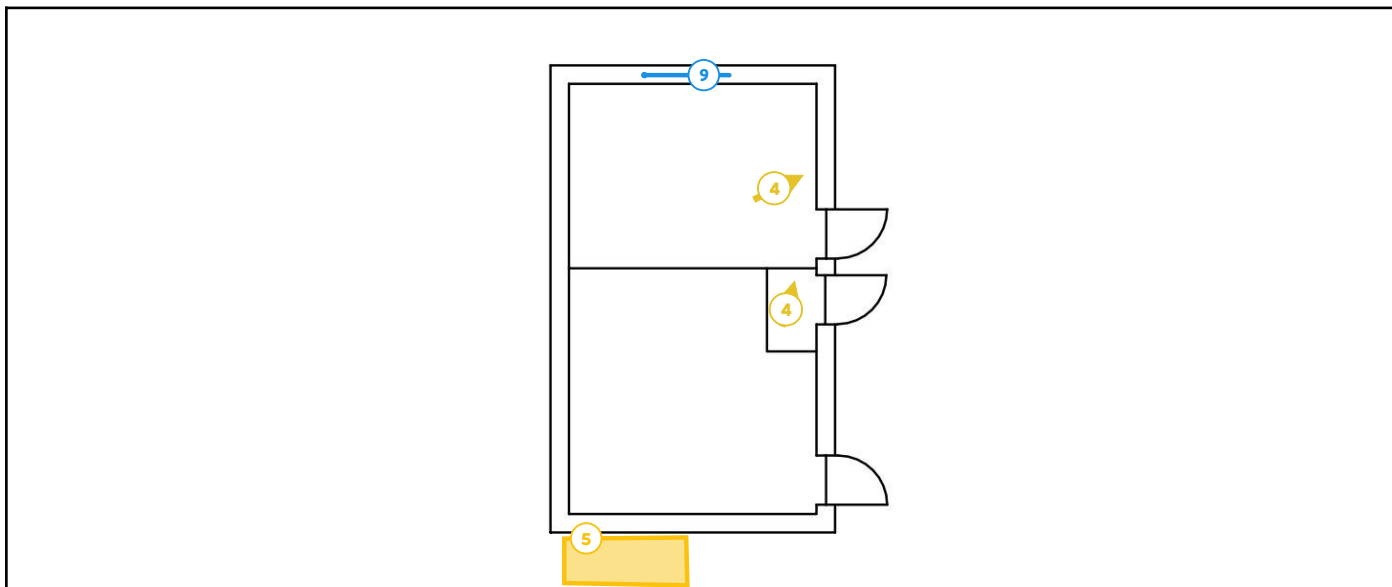
Plan 3.1: Koterij 2

Beschrijving	Type	Actie
4. Bakeliet	Asbestmateriaal	Zorgvuldig beheren
5. Mazouttank	Uitsluiting	-
9. Mastiek ramen 1	Geen asbest	-
