Asbestinventarisatetest

Jules Peurquaetstraat 39, 8400 Oostende

Attestnummer : 20230707-000333.000

Uitgegeven op : 07.07.2023

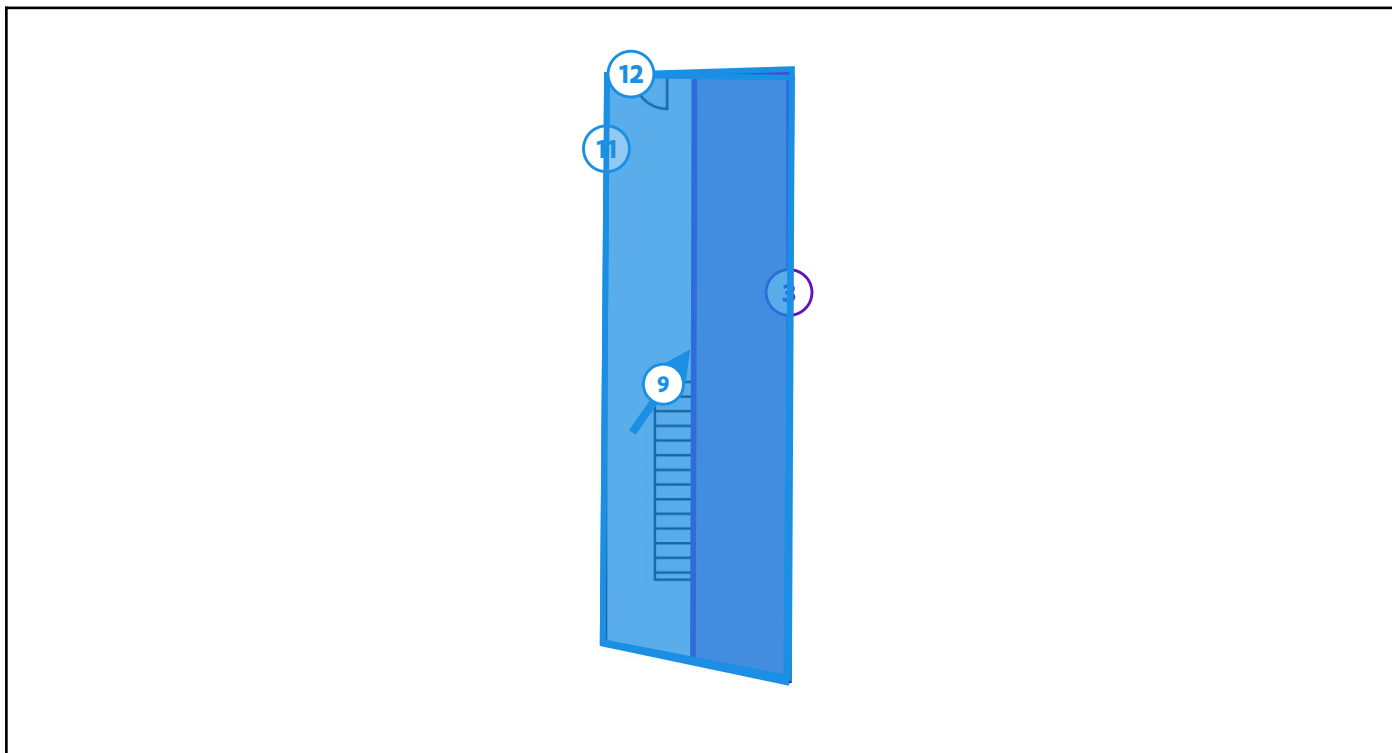
Plan 1.2: Gelijkvloers

Beschrijving	Type	Actie
3. Leefruimte gelijkvloers	Beperking	-
9. Bakeliet	Geen asbest	-
11. Pleisterwerk muren	Geen asbest	-
12. Pleisterwerk plafond	Geen asbest	-

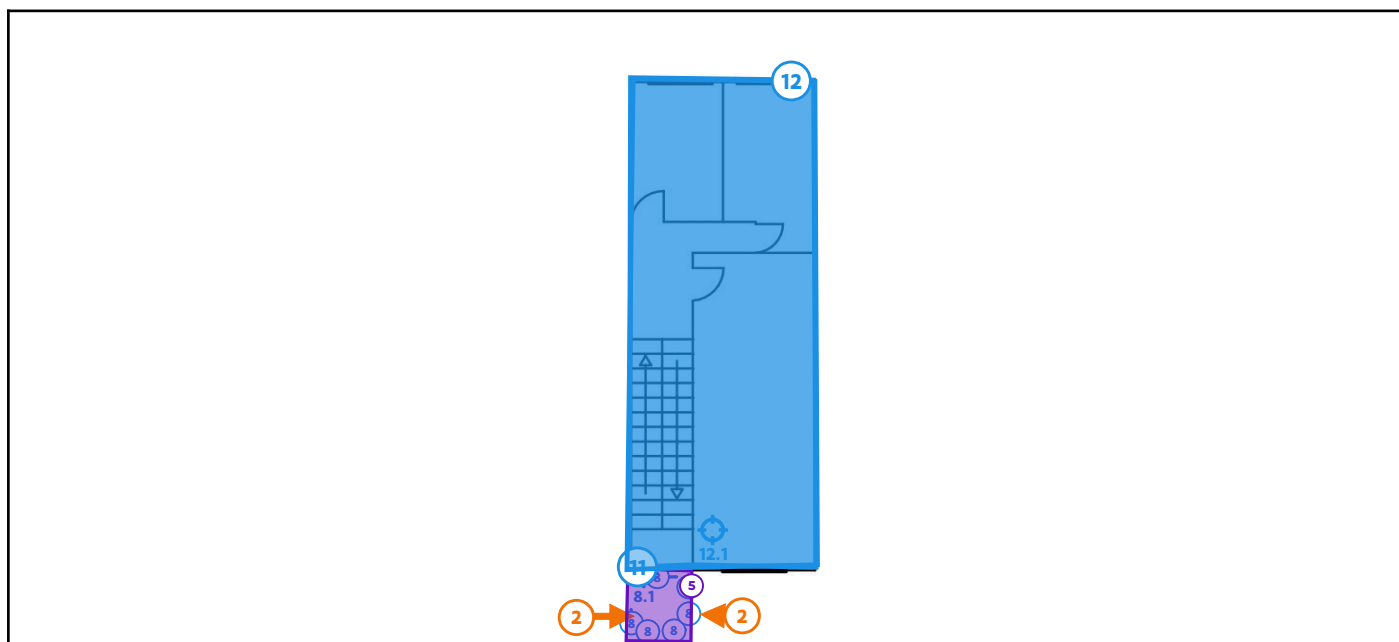
Plan 1.5: Derde verdieping

Beschrijving	Type	Actie
2. Cementbuis	Asbestmateriaal	Verwijderen
5. Plat dak	Advies	-
8. Cement bloembak	Geen asbest	-
8.1 Code: MM05	Puntmonster	-
11. Pleisterwerk muren	Geen asbest	-
12. Pleisterwerk plafond	Geen asbest	-
12.1 Code: MM02	Mengmonster	-

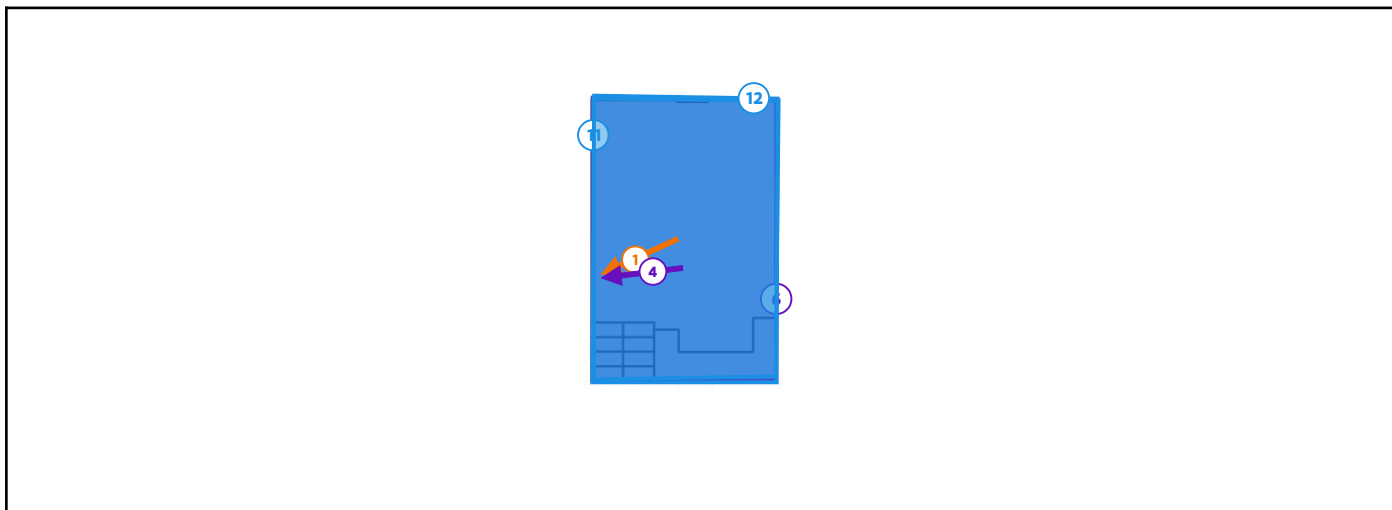
Plan 1.6: Zolder

Beschrijving	Type	Actie
1. Schouwhoed	Asbestmateriaal	Verwijderen
4. Cementbuis dak	Advies	-
6. Onderdak	Advies	-
11. Pleisterwerk muren	Geen asbest	-
12. Pleisterwerk plafond	Geen asbest	-
