Asbestinventarisatetest

Groenendijkstraat 70, 8450 Bredene
Gemeenschappelijke delen

Attestnummer : 20260109-000254.000

Niet-asbestveilig

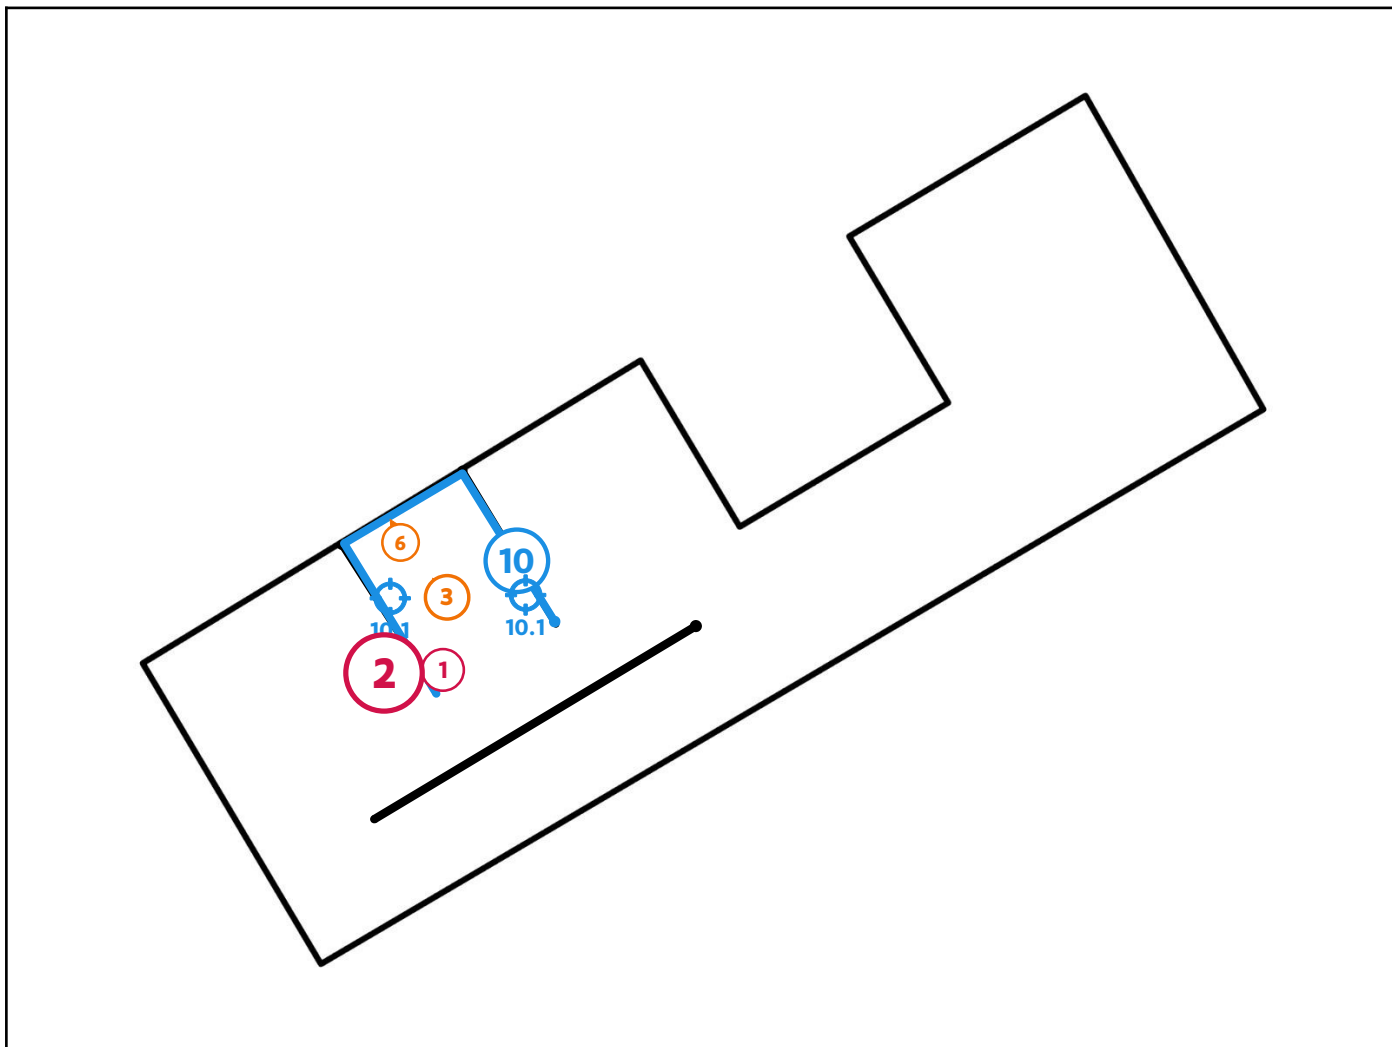
Plan 1.1: Plan kelder

Beschrijving	Type	Actie
1. Tablet massal kelder	Asbestmateriaal	Dringend verwijderen
2. Restanten wandplaten in kelder	Asbestmateriaal	Dringend verwijderen
3. Pakking stookketel	Asbestmateriaal	Verwijderen
6. Roetluik CV-ruimte	Asbestmateriaal	Verwijderen
10. Smeerlaag stooklokaal	Geen asbest	-
10.1 Code: V3	Mengmonster	-

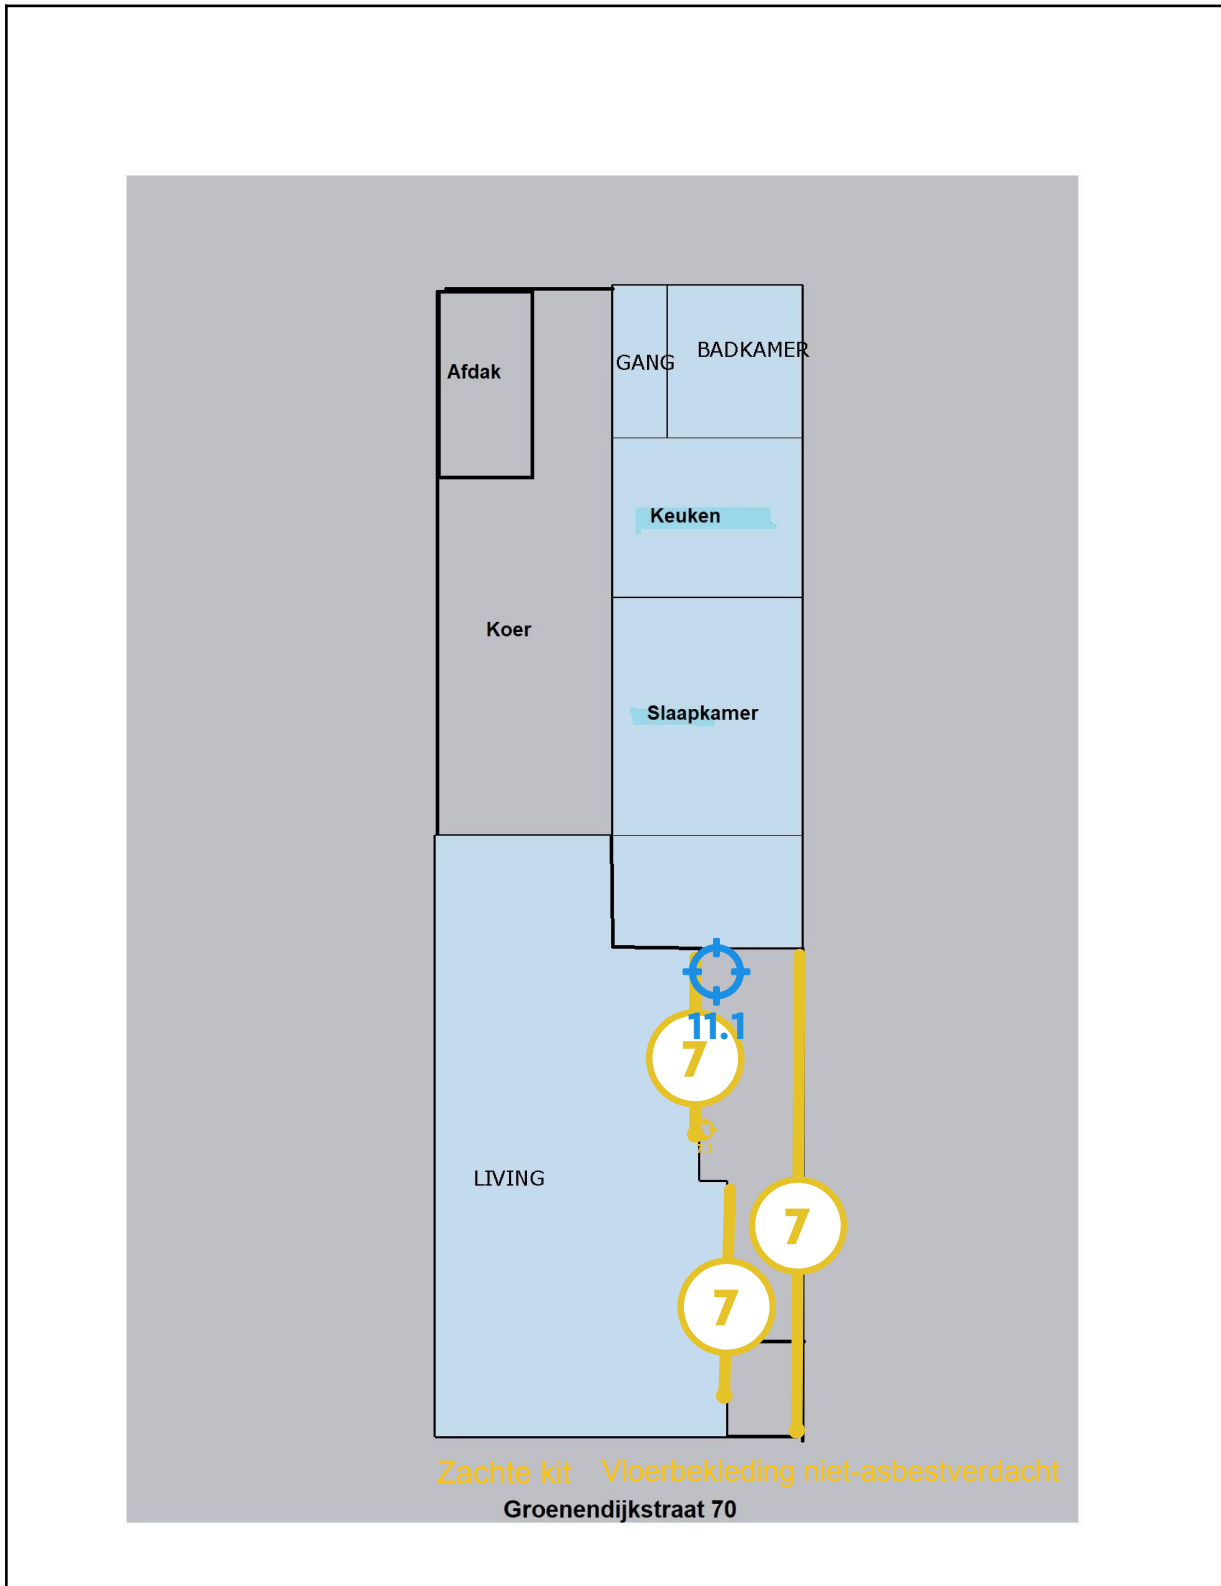
Plan 1.2: Pan appartement GVL

7. Wandbekleding (trappen)hal	Asbestmateriaal	Zorgvuldig beheren
7.1 Code: V2	Puntmonster	-
9. Vloerbekleding	Advies	-
11. Pleister trappenhal	Geen asbest	-
11.1 Code: V1	Mengmonster	-
13. Mastiek schrijnwerk	Overige ruimte of materiaal	-

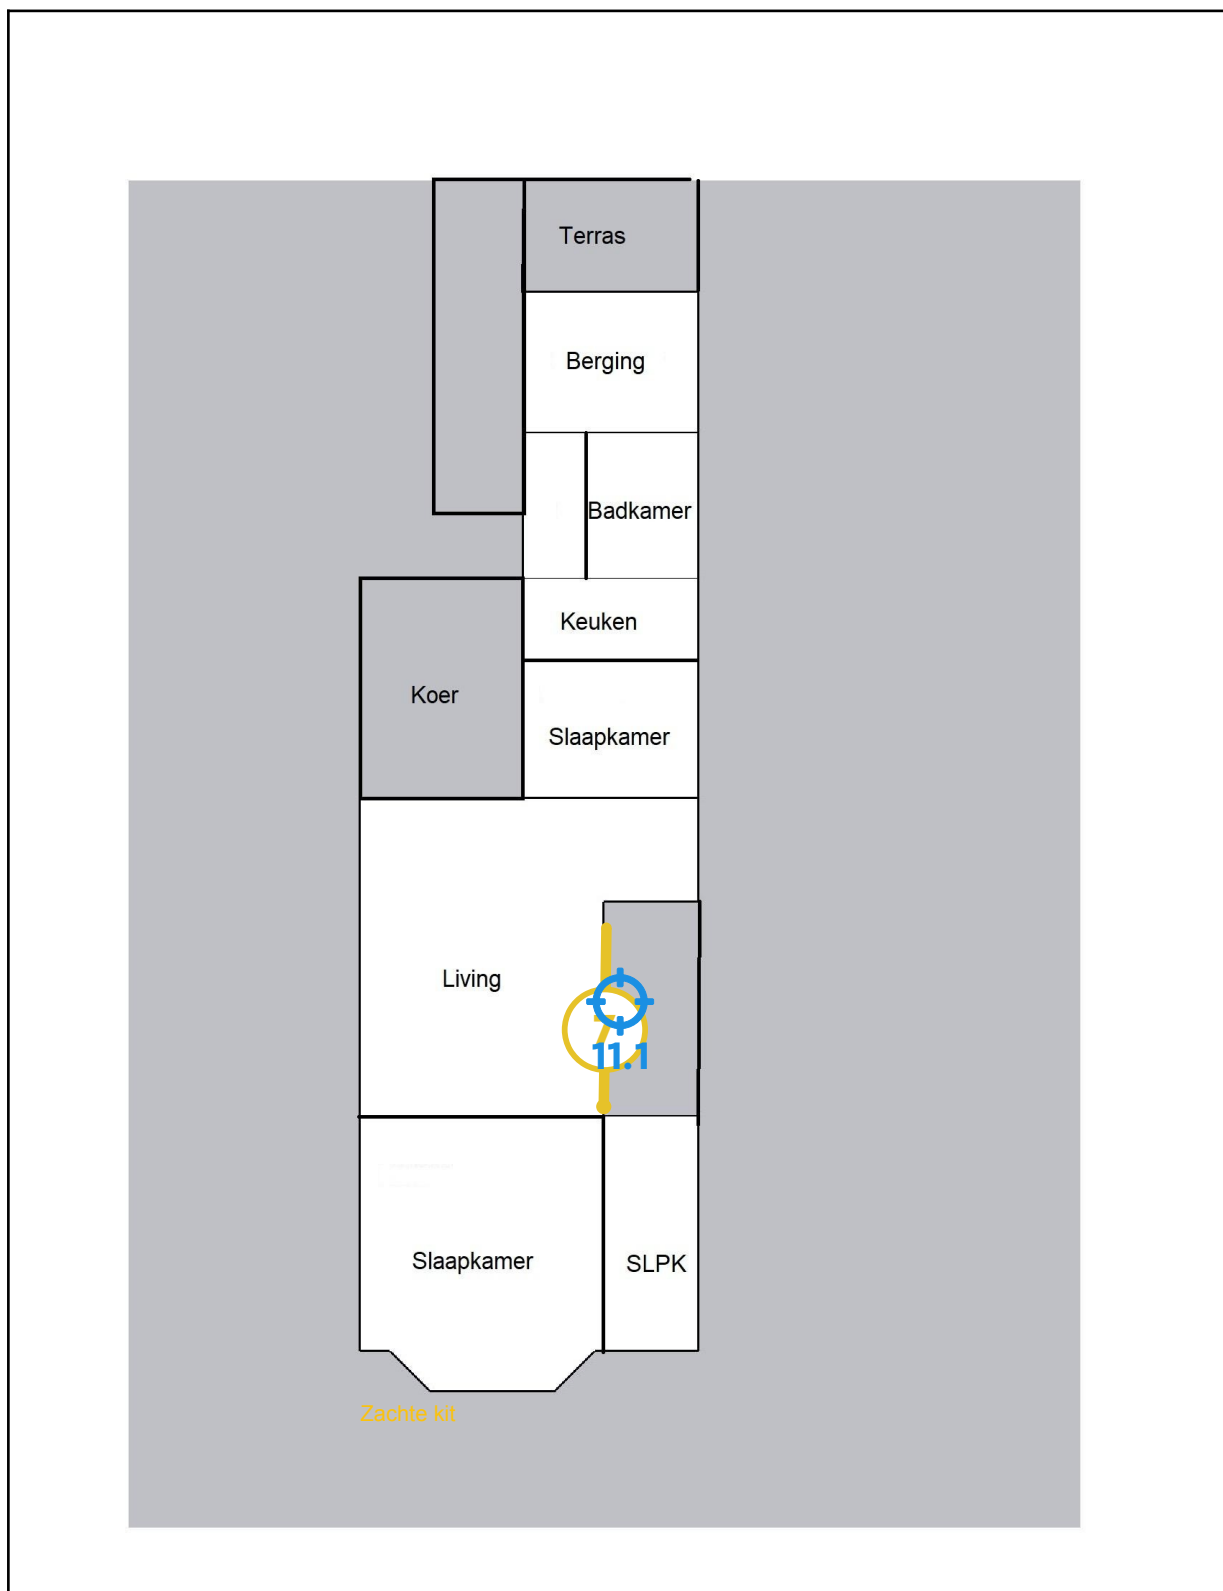
Plan 1.3: Plan appartement 0101

7. Wandbekleding (trappen)hal	Asbestmateriaal	Zorgvuldig beheren
11. Pleister trappenhal	Geen asbest	-
11.1 Code: V1	Mengmonster	-
13. Mastiek schrijnwerk	Overige ruimte of materiaal	-

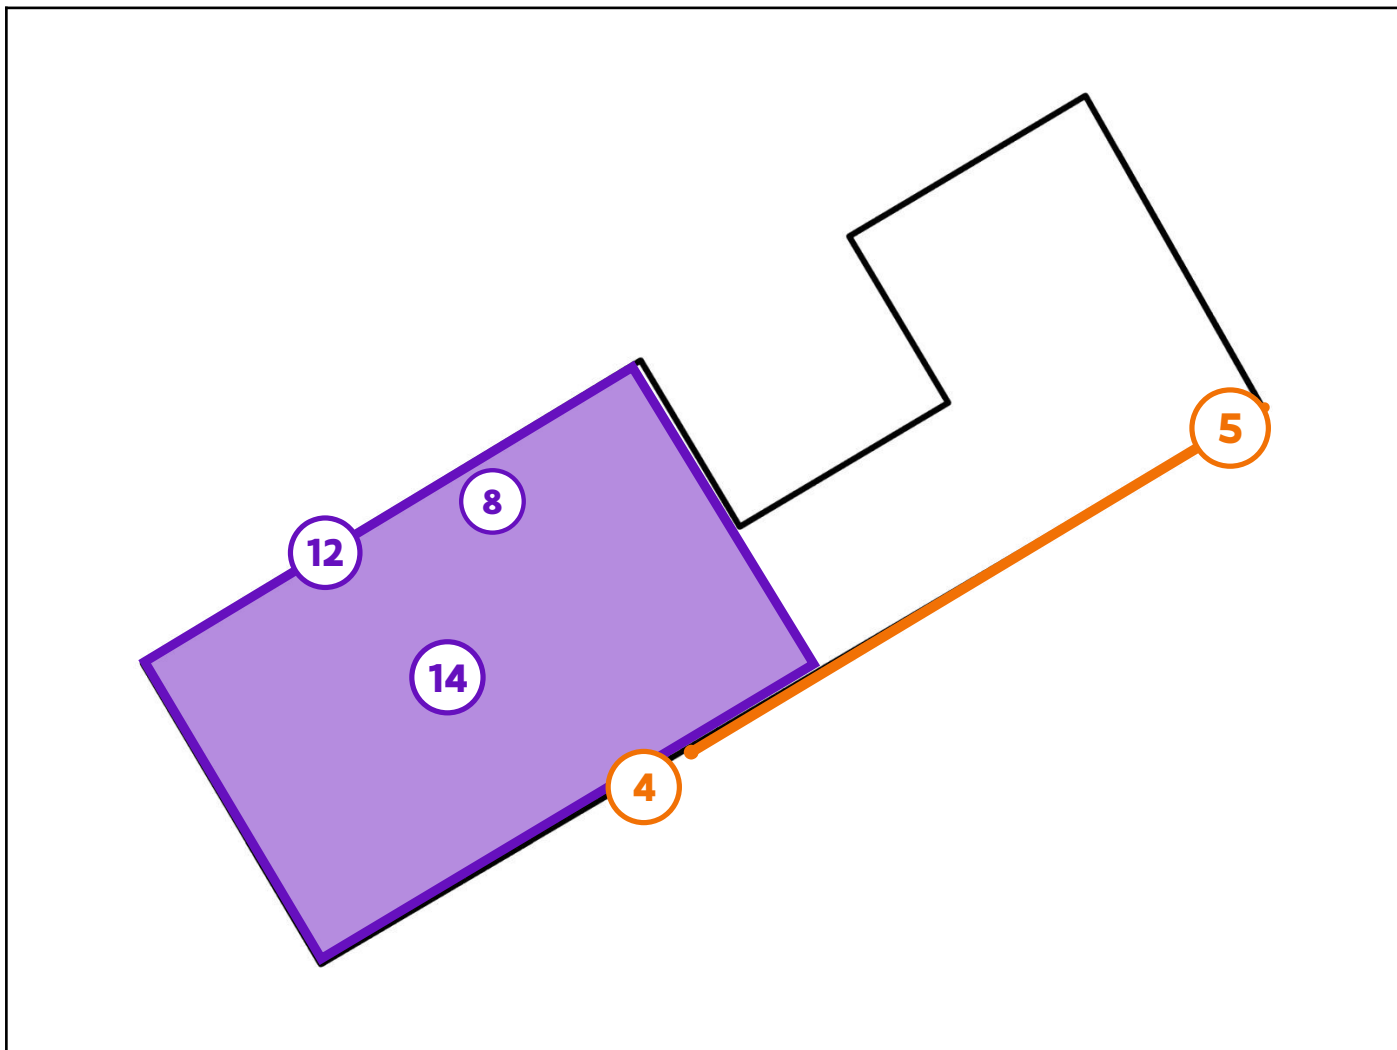
Plan 1.5: Dak hoofdgebouw

Beschrijving	Type	Actie
4. Rookgaskanaal in asbest cement	Asbestmateriaal	Verwijderen
5. Leien zijgevel	Asbestmateriaal	Verwijderen
8. Schouw woning	Beperking	-
12. Dakbedekking	Overige ruimte of materiaal	-
14. Materialen onder de dakbedekking	Overige ruimte of materiaal	-

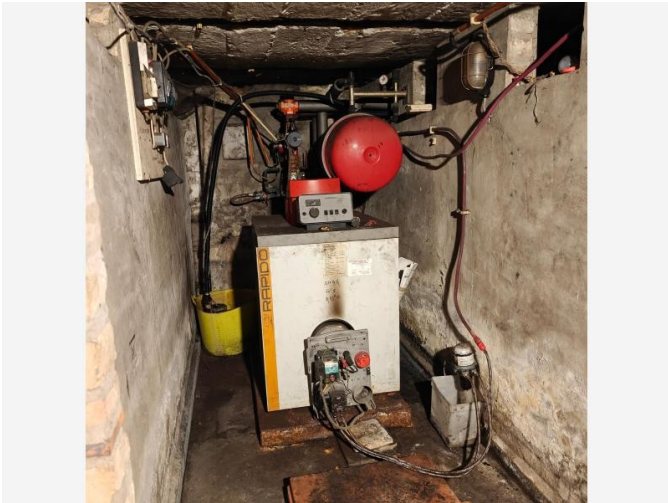
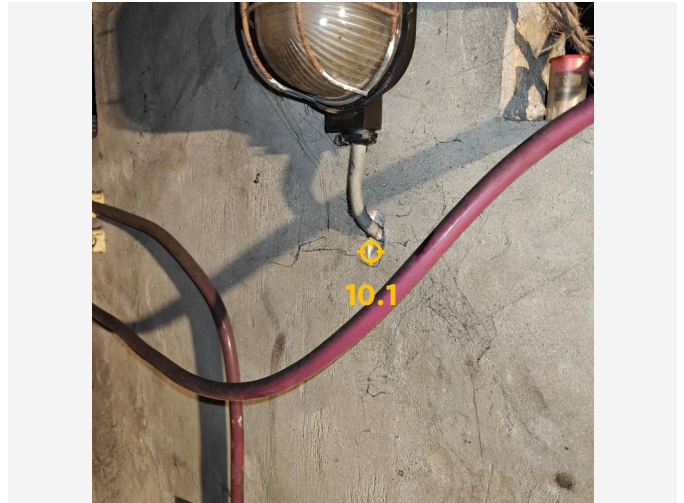
Basis voor advies	De asbestdeskundige beoordeelt het materiaal als niet-asbestverdacht.
--------------------------	---

Geen asbest
