Asbestinventarisatetest

Hofeinde 98, 2350 Vosselaar

Attestnummer : 20240325-000629.000

Uitgegeven op : 25.03.2024

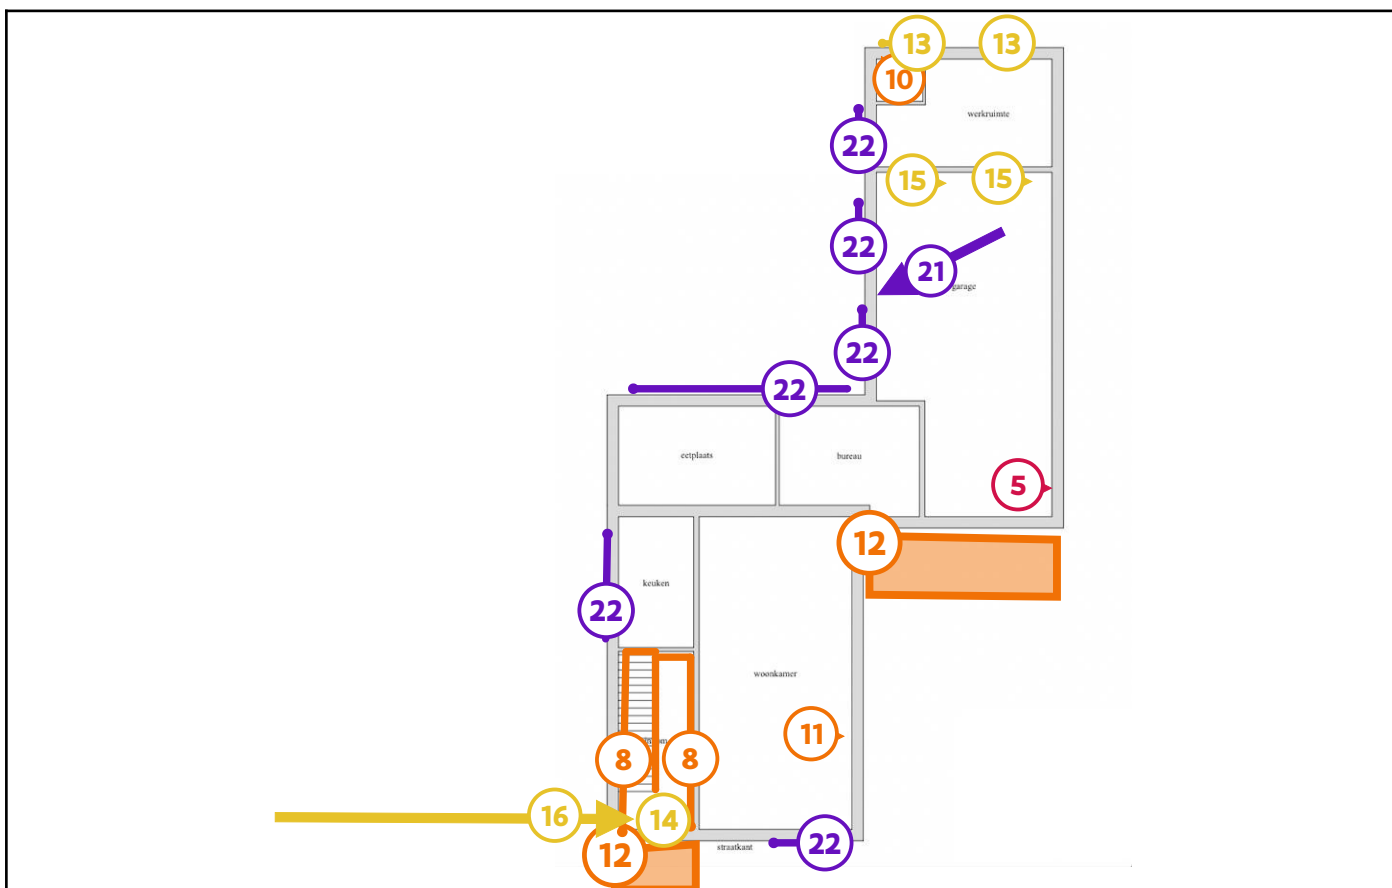
Plan 1.1: Gelijkvloers

Beschrijving	Type	Actie
5. Asbestcement reserveleien garage	Asbestmateriaal	Dringend verwijderen
8. Lambrisering asbestcement	Asbestmateriaal	Verwijderen
10. WC bril bakeliet	Asbestmateriaal	Verwijderen
11. Koord kolenkachel woonkamer	Asbestmateriaal	Verwijderen
12. Leien asbestcement	Asbestmateriaal	Verwijderen
13. Vensterbank asbestcement (achterbouw)	Asbestmateriaal	Zorgvuldig beheren
14. Bakeliet tellerkast inkomhal woning	Asbestmateriaal	Zorgvuldig beheren
15. Bakeliet schakelaars	Asbestmateriaal	Zorgvuldig beheren

16. Asbestcement plaatje achter zekeringen inkomhal	Asbestmateriaal	Zorgvuldig beheren
21. CV-ketel recent bouwjaar	Advies	-
22. Ramen met flexibele kit	Advies	-

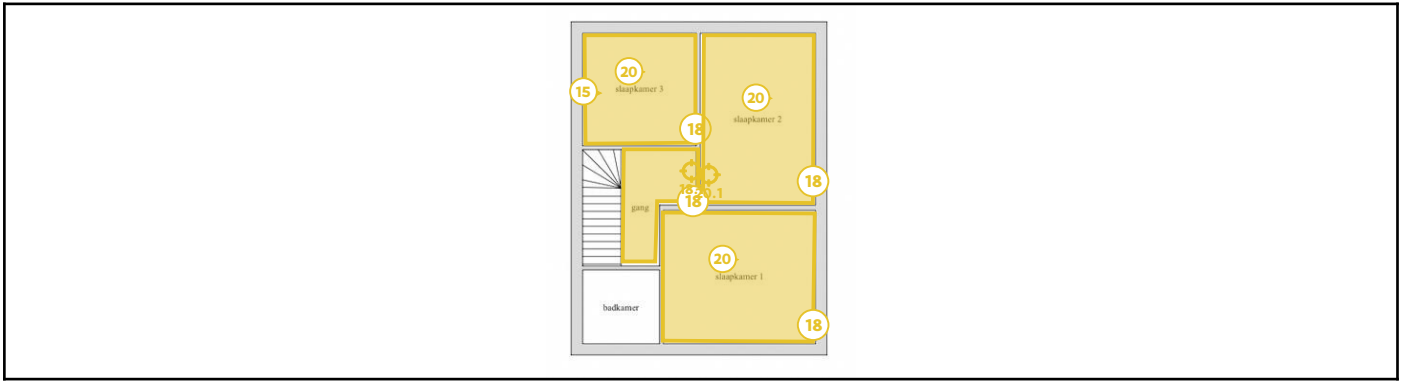
Plan 1.4: 1ste verdieping

Beschrijving	Type	Actie
15. Bakeliet schakelaars	Asbestmateriaal	Zorgvuldig beheren
18. Tegels vinyl (+zie fiche zwarte lijm)	Asbestmateriaal	Zorgvuldig beheren
18.1 Code: 4	Puntmonster	-
20. Zwarte lijm onder vinyl tegels 1ste verd.	Asbestmateriaal	Zorgvuldig beheren
20.1 Code: 3	Puntmonster	-

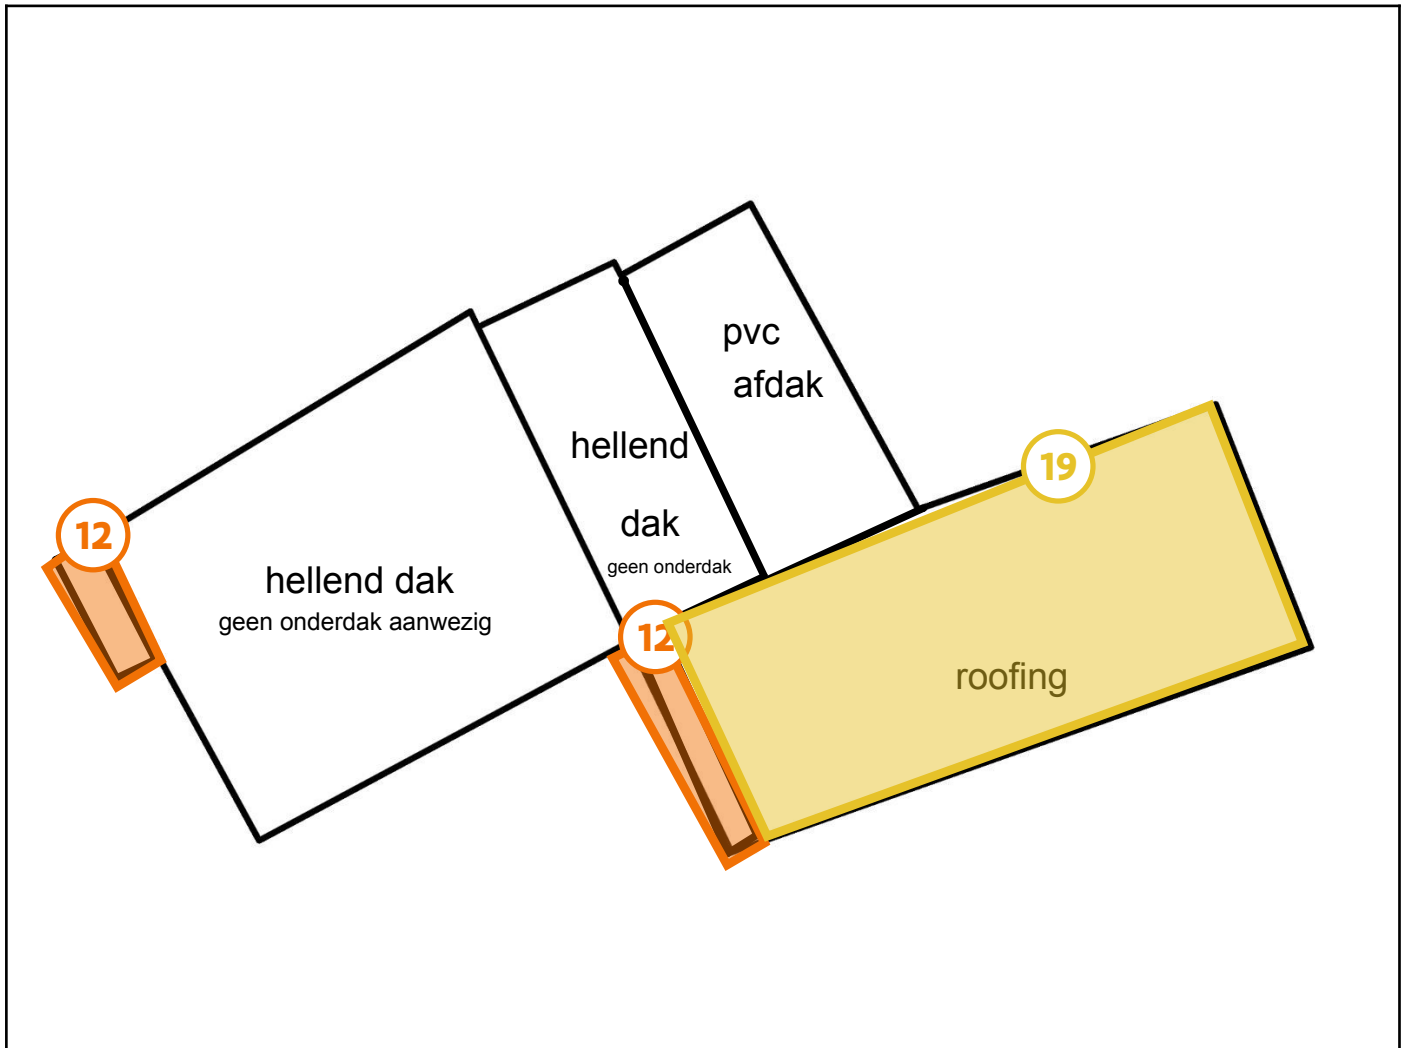
Plan 1.8: Dakenplan

Beschrijving	Type	Actie
12. Leien asbestcement	Asbestmateriaal	Verwijderen
19. Roofing zonder staalname	Asbestmateriaal	Zorgvuldig beheren

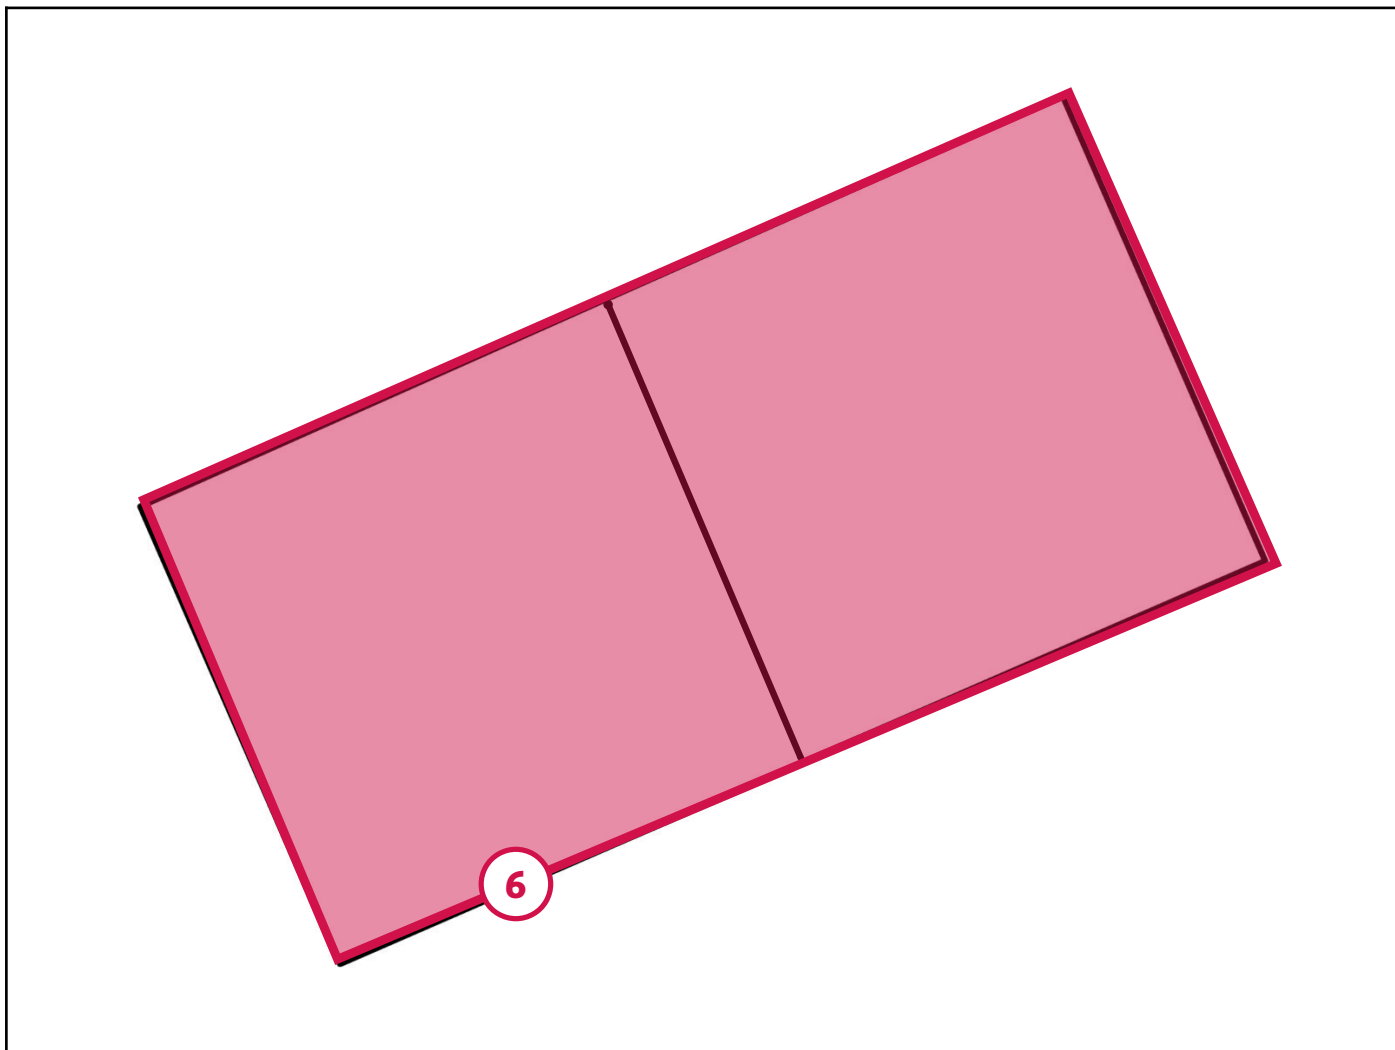
Plan 2.1: Tuinberging dakplan

Beschrijving	Type	Actie
6. Asbestcement golfplaten tuinberging	Asbestmateriaal	Dringend verwijderen

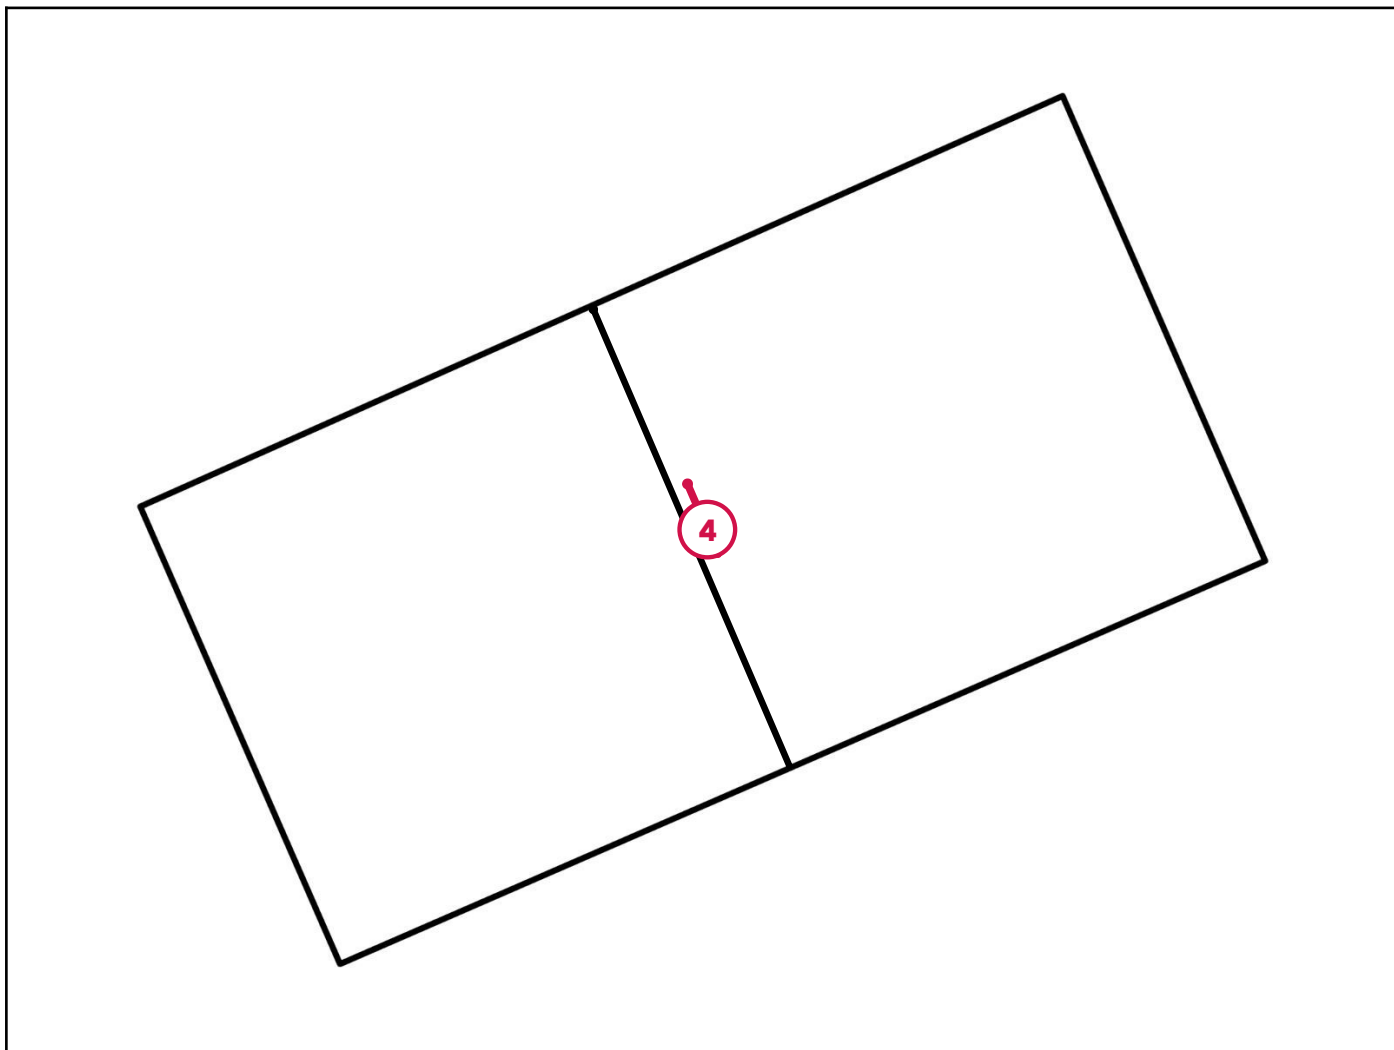
Plan 2.2: Tuinberging plan

Beschrijving	Type	Actie
4. Asbestlei tuinberging	Asbestmateriaal	Dringend verwijderen

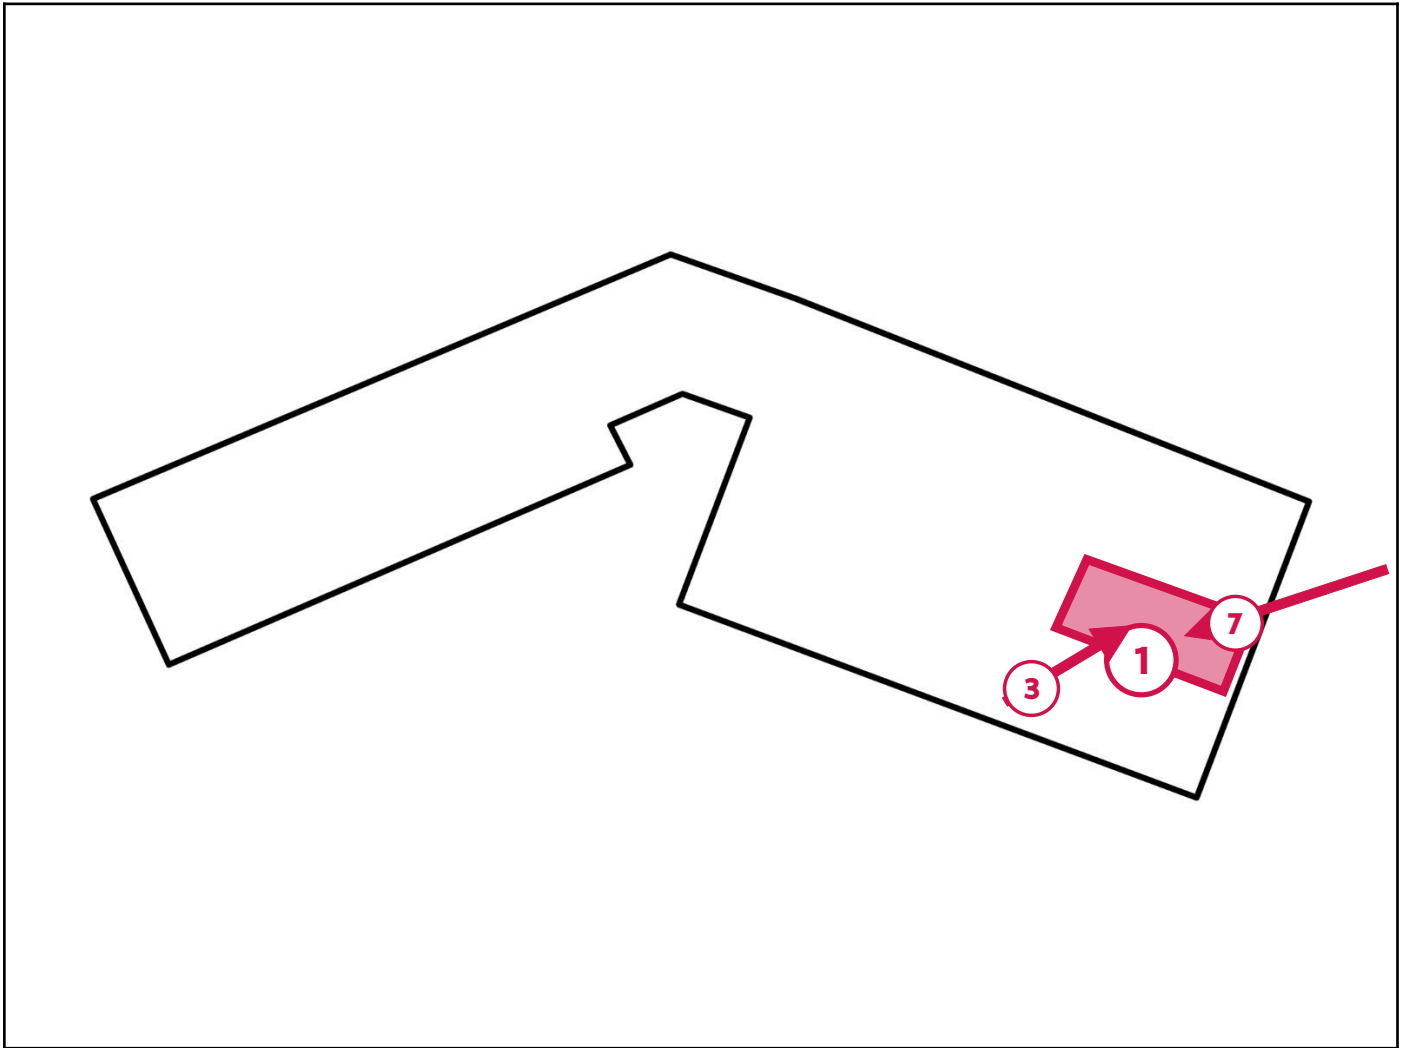
Plan 3.1: Schuur plan

Beschrijving	Type	Actie
1. Golfplaten asbestcement schuur	Asbestmateriaal	Dringend verwijderen
3. Plint Massal	Asbestmateriaal	Dringend verwijderen
7. Stukken Menuiserie asbestcementplaat	Asbestmateriaal	Dringend verwijderen

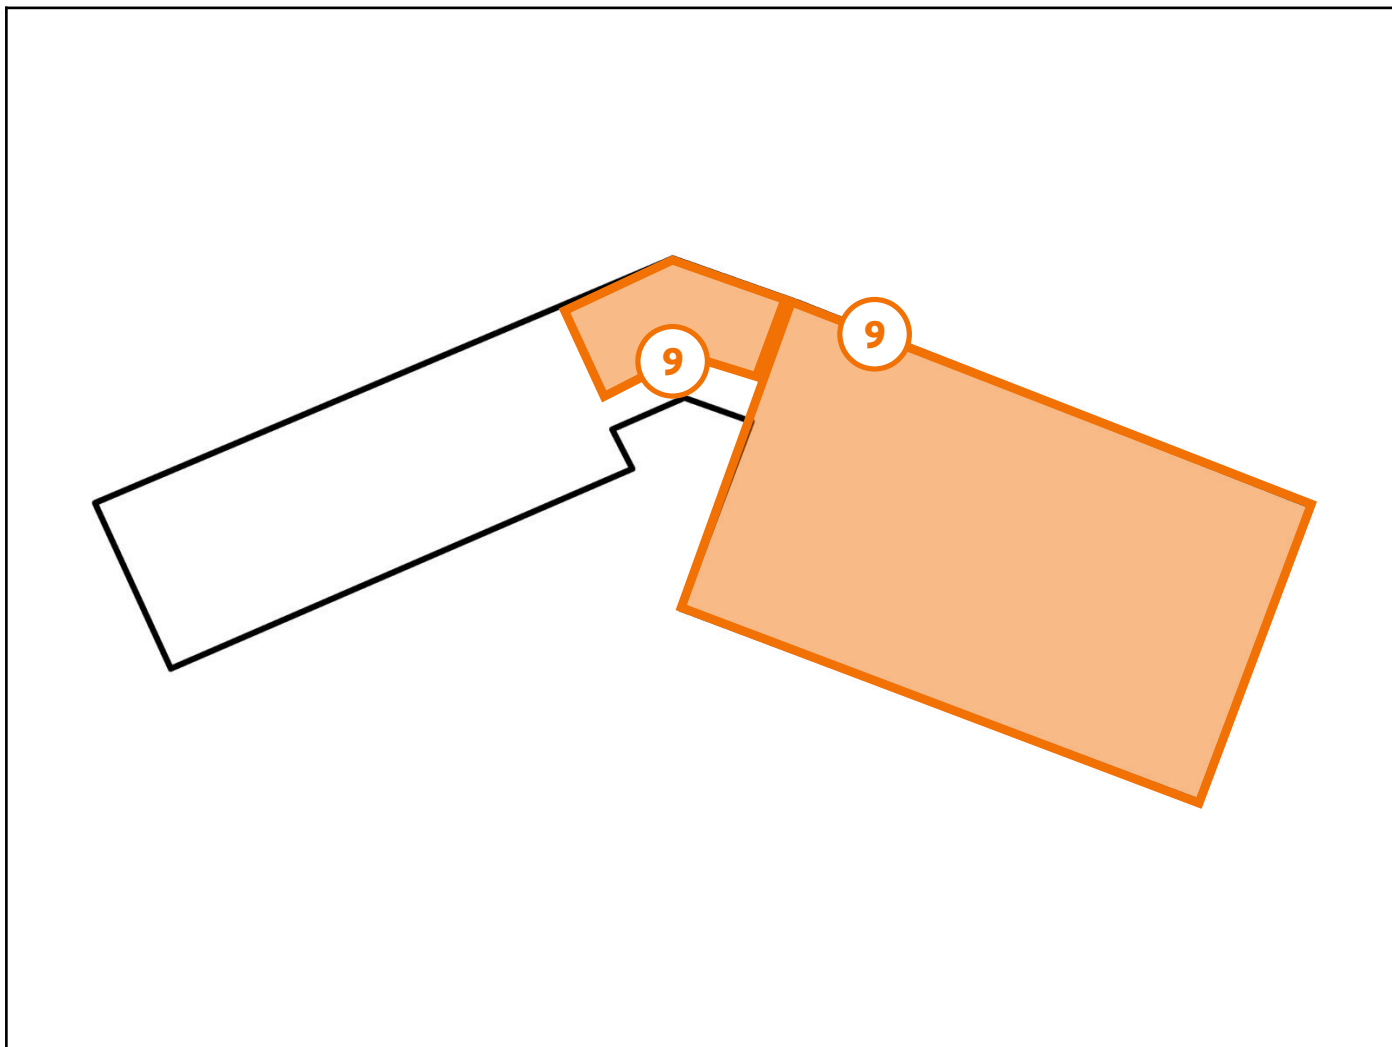
Plan 3.2: Schuur dakplan

Beschrijving	Type	Actie
9. Golfplaten asbestcement schuur	Asbestmateriaal	Verwijderen

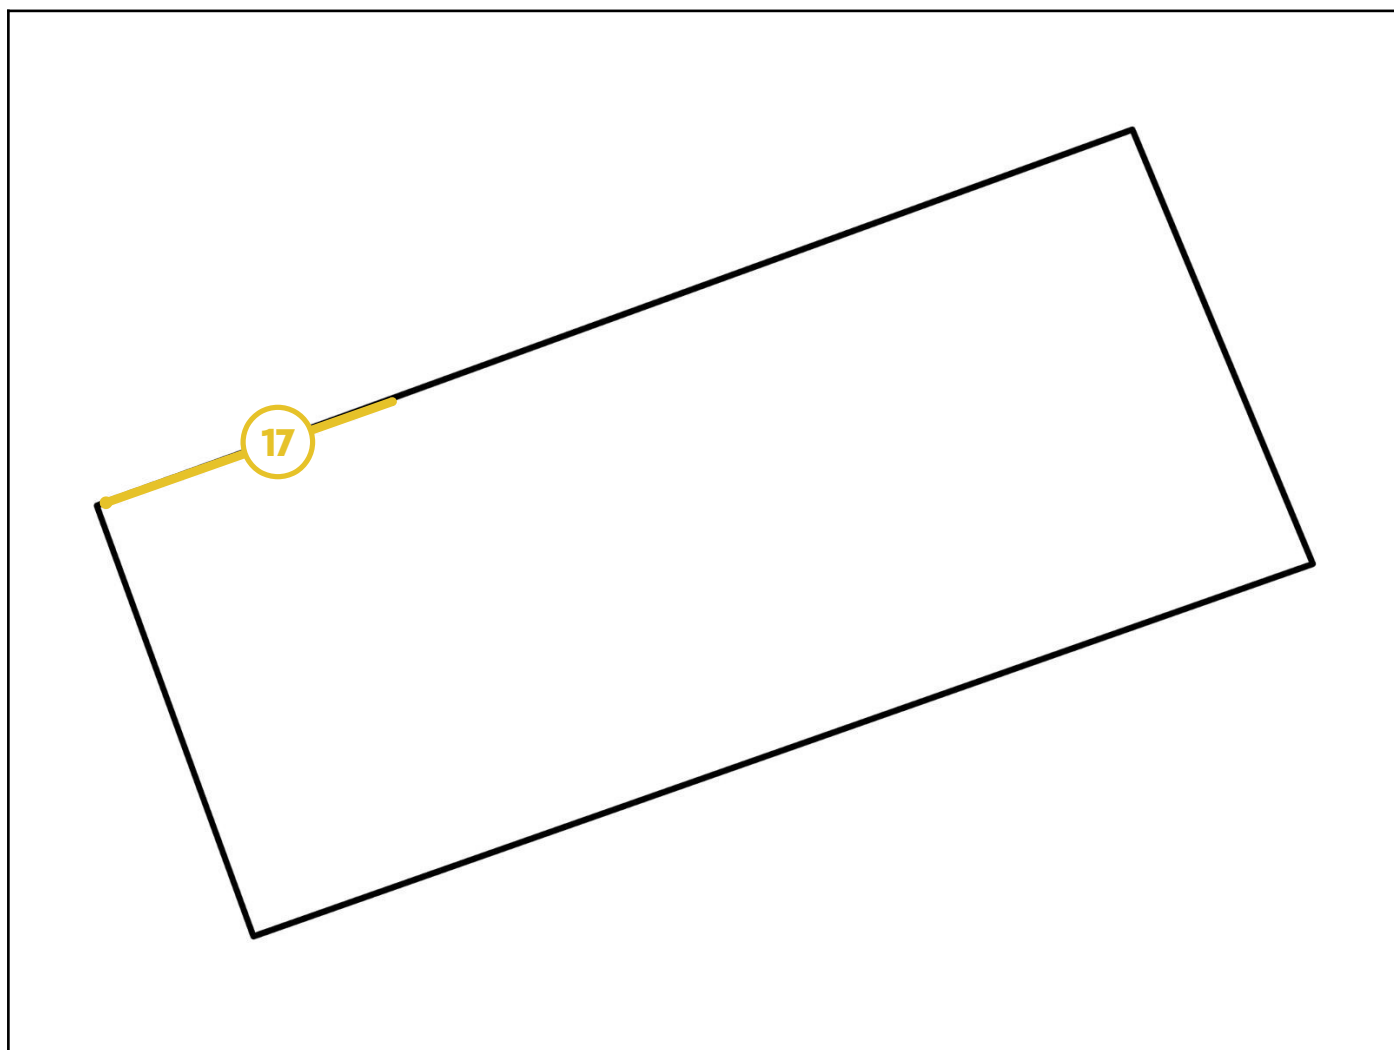
Plan 4.1: Afdak plan

Beschrijving	Type	Actie
17. Asbestcement plaat type Menuiserite (afdak)	Asbestmateriaal	Zorgvuldig beheren

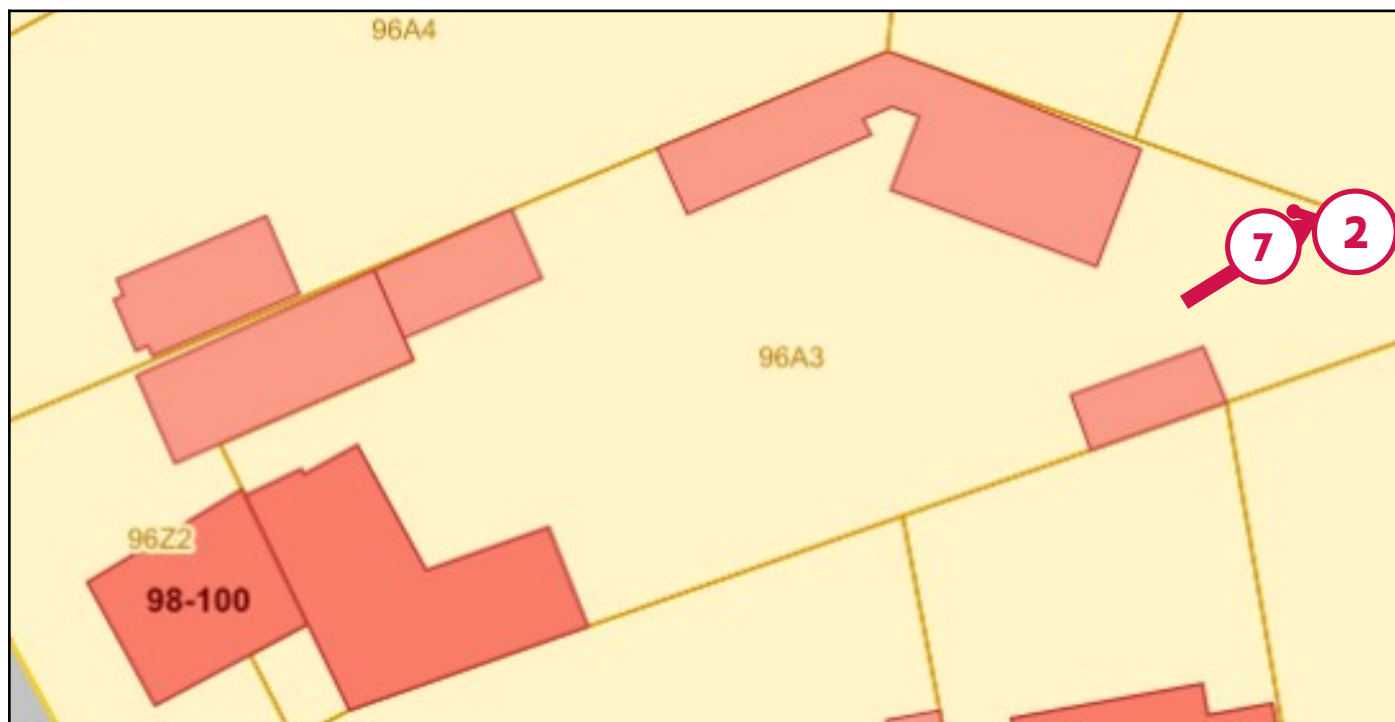
Plan 5.1: Vaststellingen buiten de constructies

Beschrijving	Type	Actie
2. Golfplaten asbestcement tuin	Asbestmateriaal	Dringend verwijderen
7. Stukken Menuiserie asbestcementplaat	Asbestmateriaal	Dringend verwijderen
