# Asbestinventarisatetest

Kattespoelstraat 11, 2340 Beerse

Attestnummer : 20240702-000966.000

Uitgegeven op : 02.07.2024

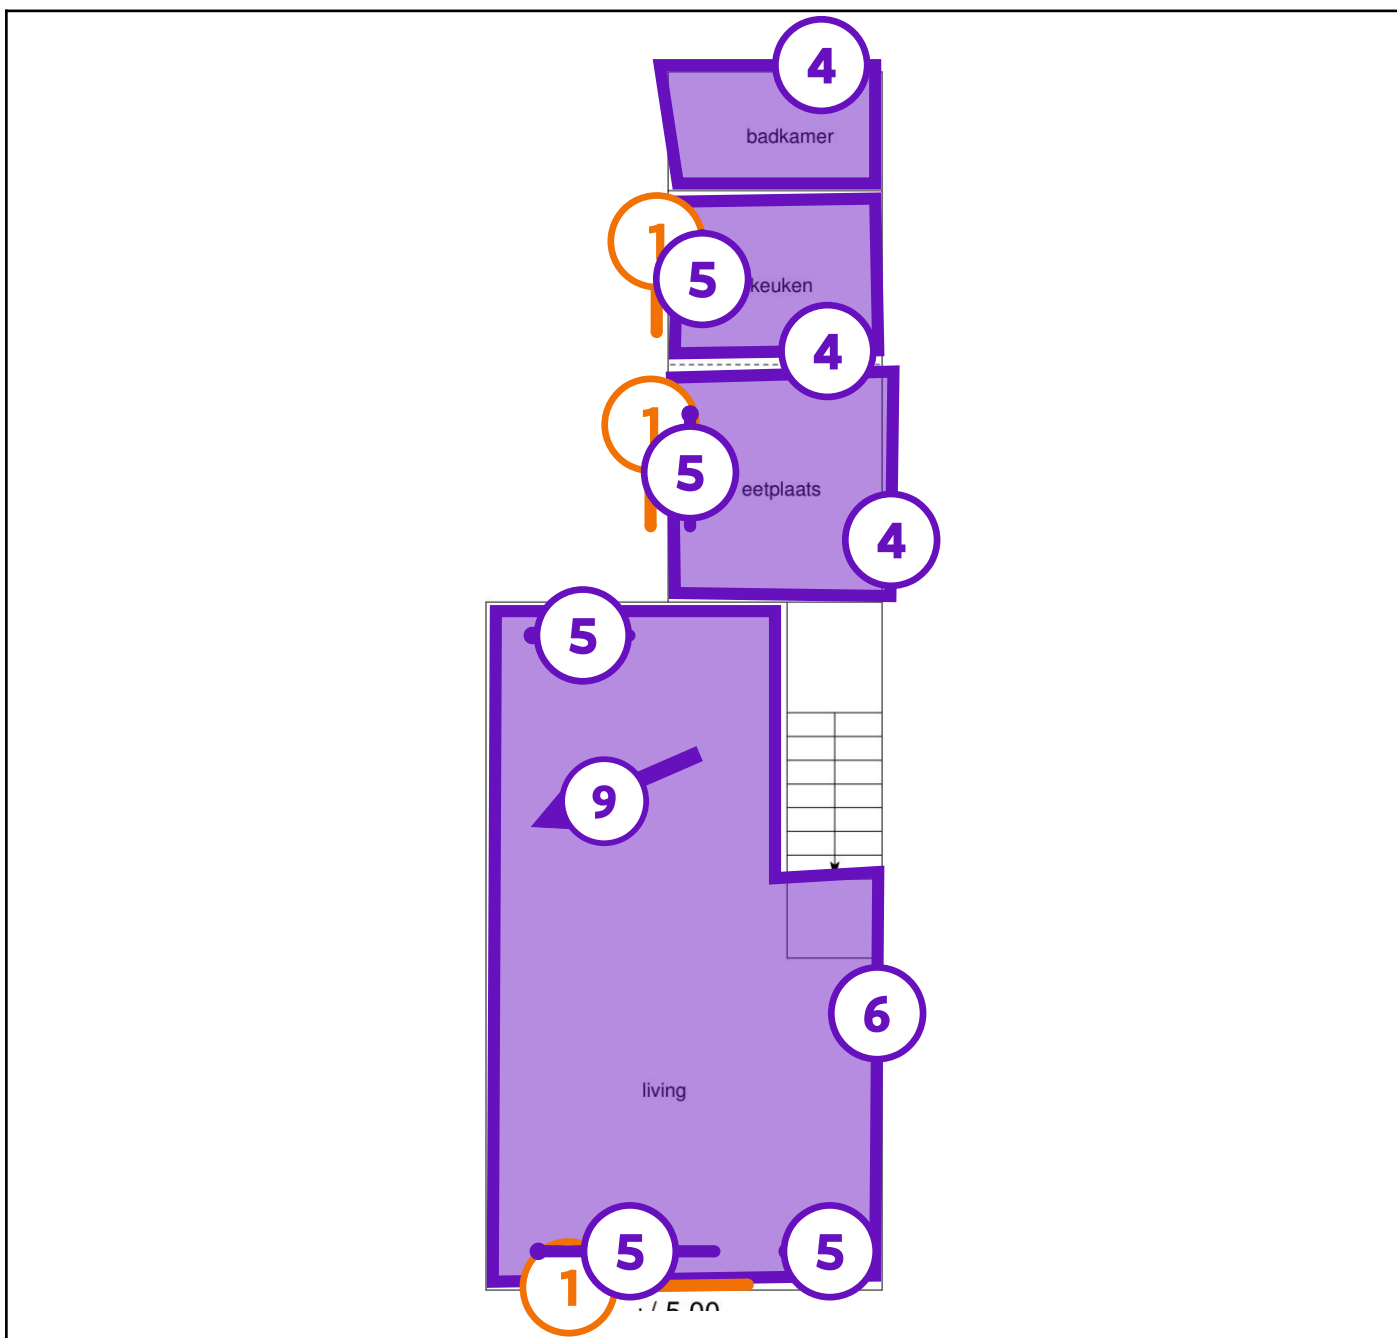
## Plan 1.1: Gelijkvloers

Beschrijving	Type	Actie
1. Vensterbank asbestcement	Asbestmateriaal	<a href="#">Verwijderen</a>
4. Laminaat vloer	Advies	-
5. Ramen met flexibele kit	Advies	-

6. Soepel vloerzeil	Advies	-
9. Kachel recent bouwjaar (2023)	Advies	-

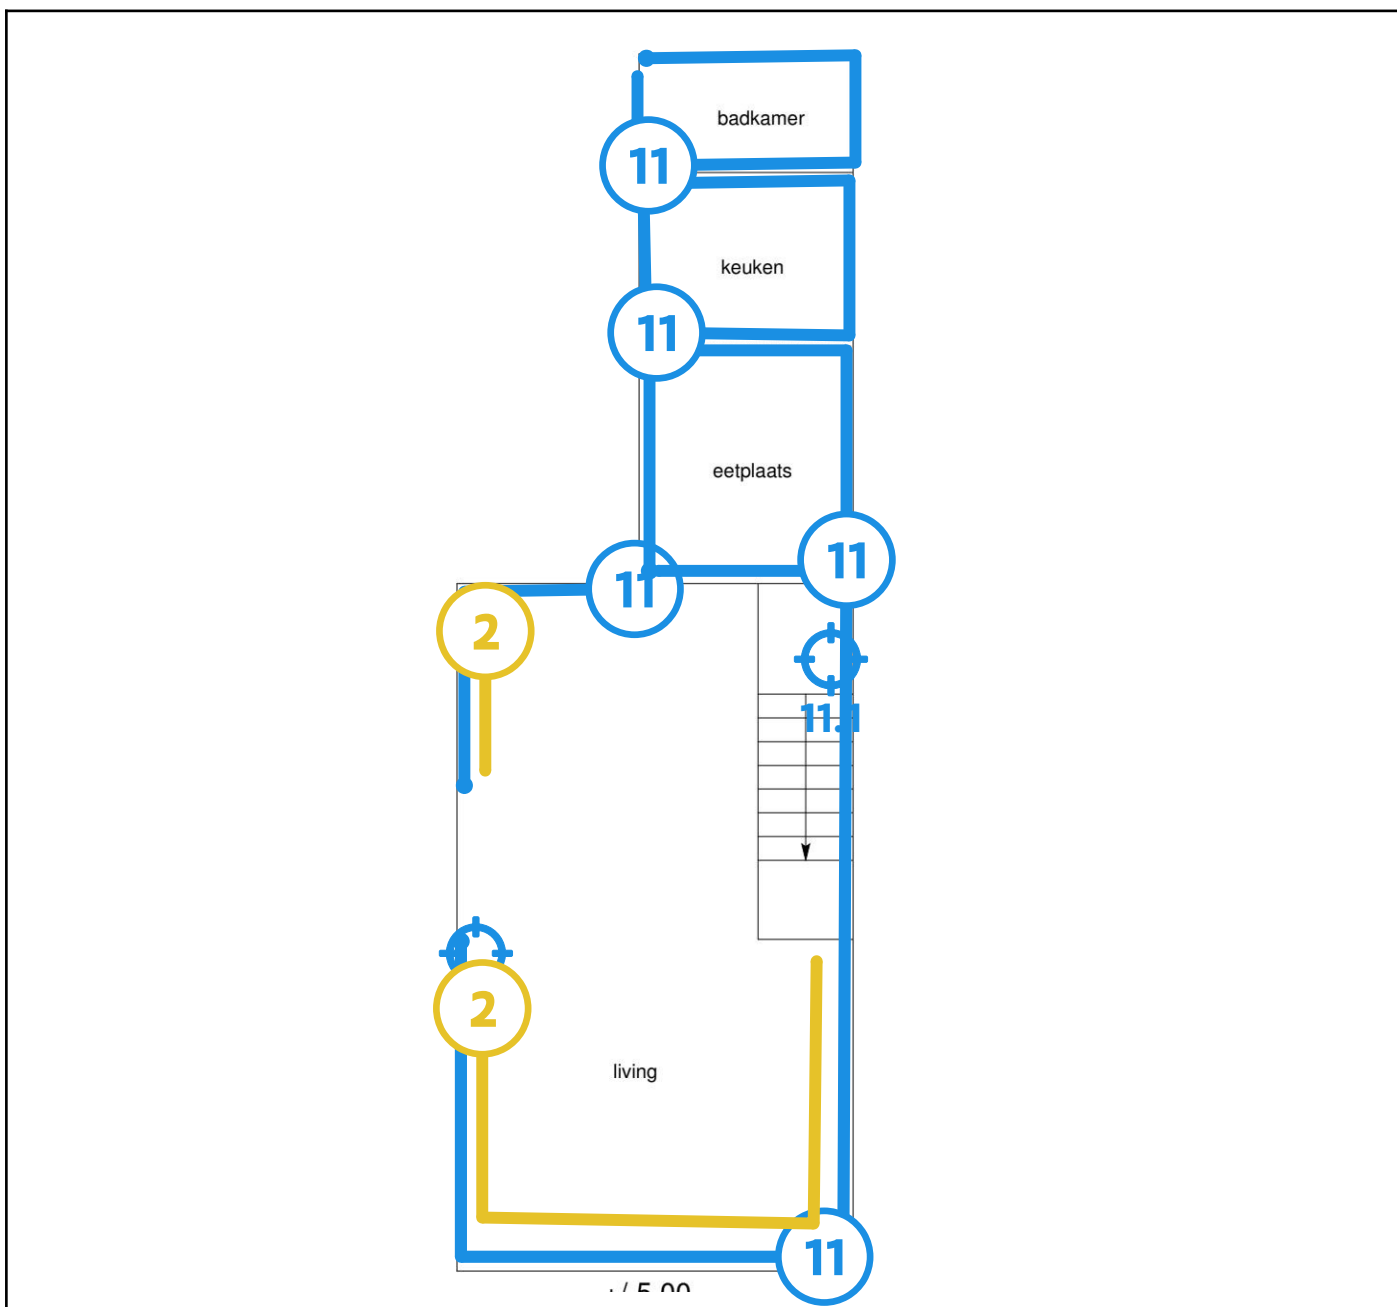
## Plan 1.2: Gelijkvloers (wanden)

Beschrijving	Type	Actie
2. Lambrisering woonkamer asbestcement	Asbestmateriaal	Zorgvuldig beheren
11. Pleister wanden	Geen asbest	-
11.1 Code: 1	Mengmonster	-

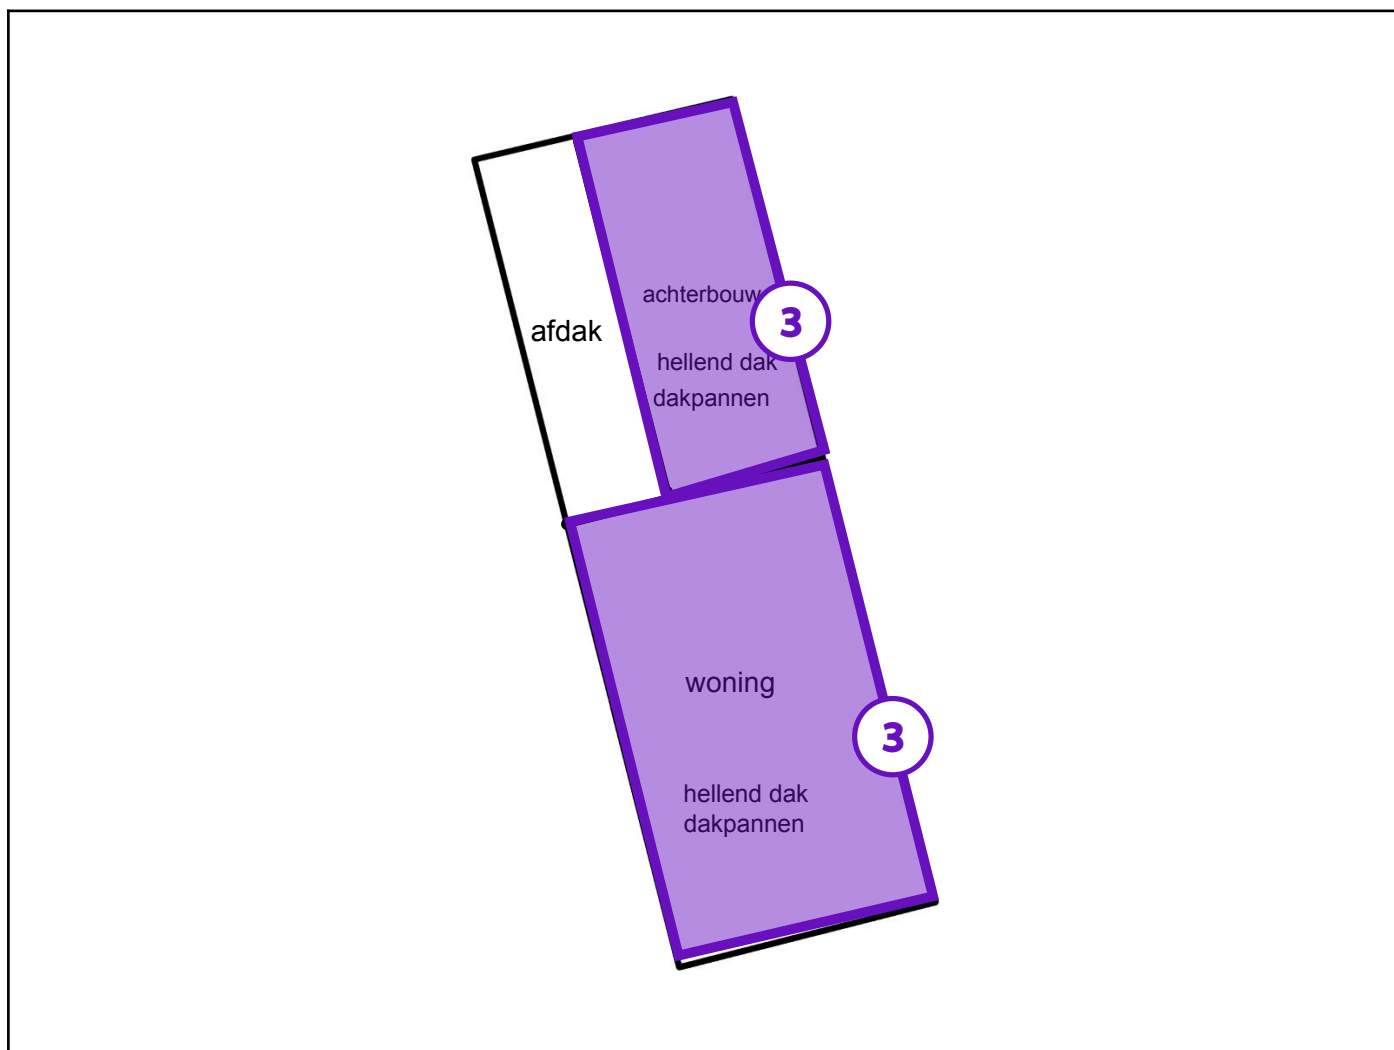
## Plan 1.8: Dakplan

Beschrijving	Type	Actie
3. Onderdak niet zichtbaar	Beperking	-

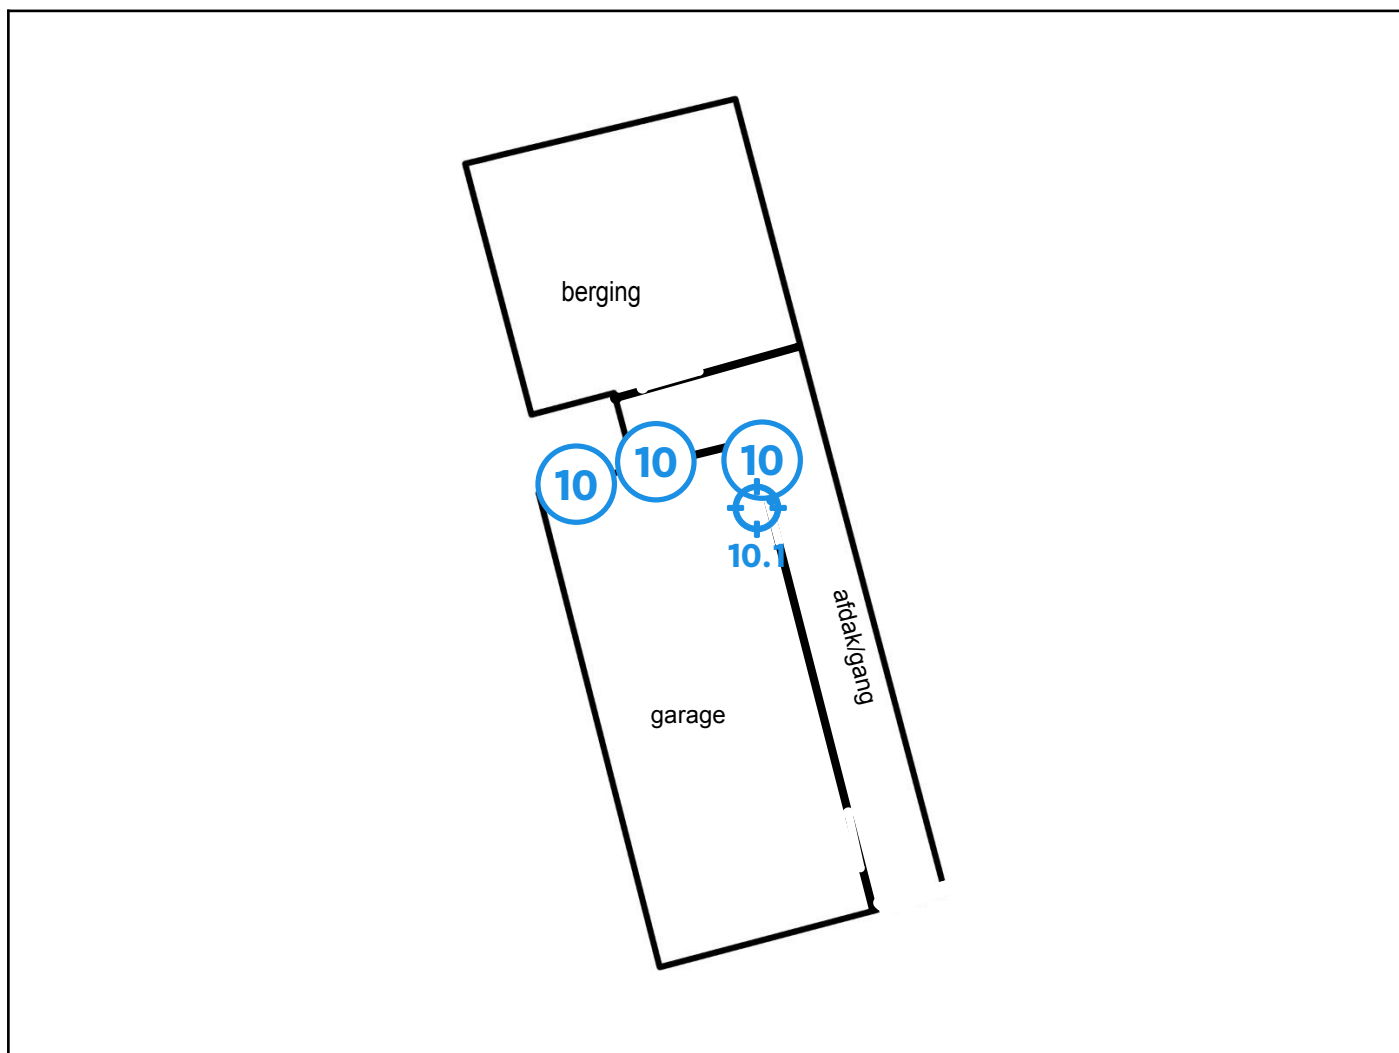
## Plan 3.1: Garage en berging plan

Beschrijving	Type	Actie
10. Cementplaat wand garage	Geen asbest	-
10.1 Code: 3	Puntmonster	-
