Asbestinventarisatetest

Peerdekensstraat 3, 2340 Beerse

Attestnummer : 20250204-000322.000

Uitgegeven op : 04.02.2025

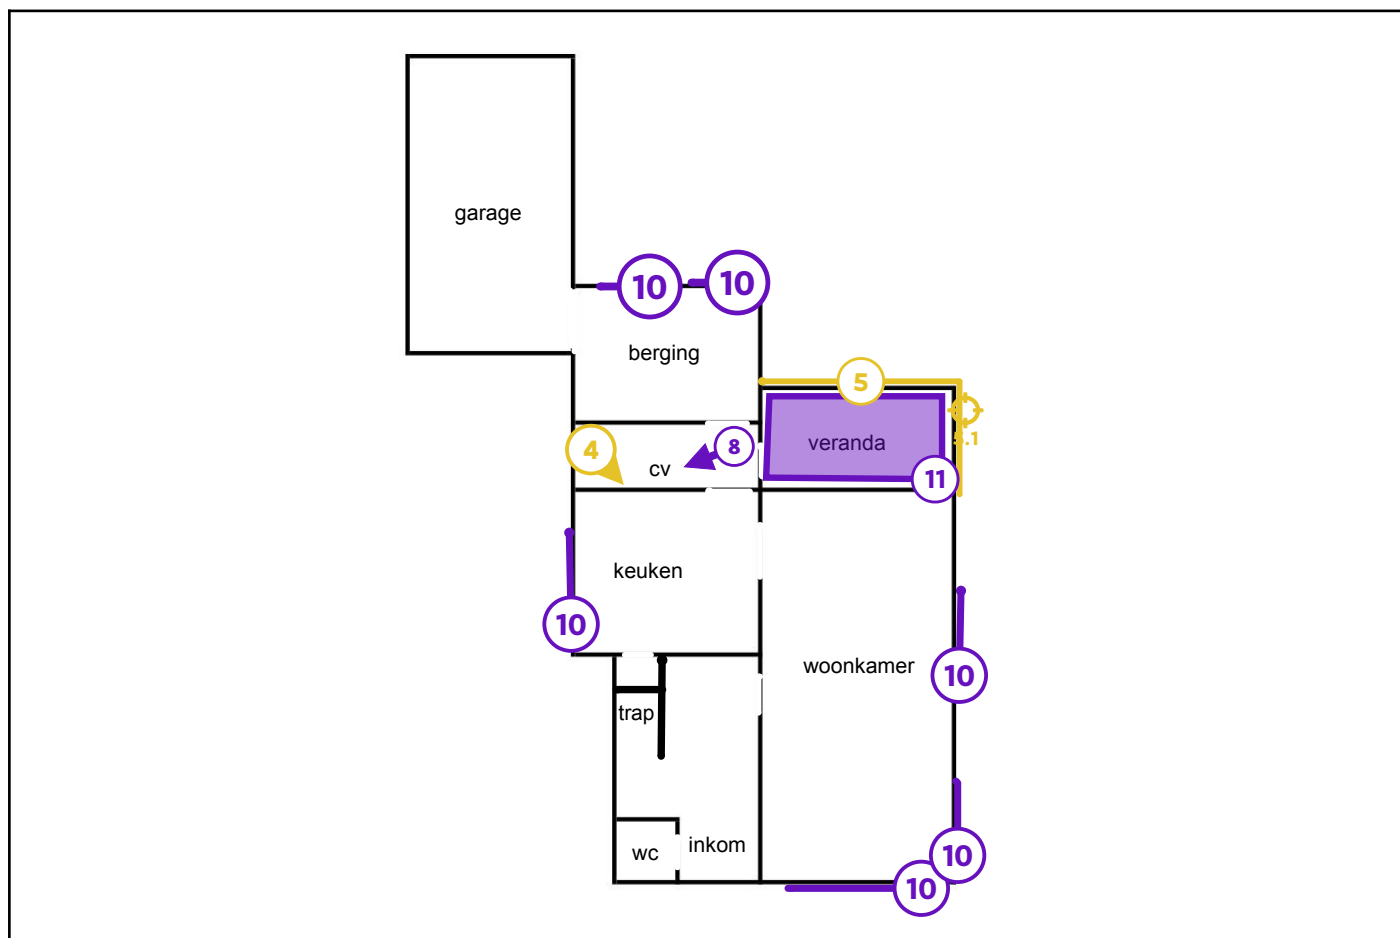
Plan 1.1: Gelijkvloers

Beschrijving	Type	Actie
4. Bakeliet stopcontacten en schakelaars zolder	Asbestmateriaal	Zorgvuldig beheren
5. Stopverf tussen glas en raam veranda	Asbestmateriaal	Zorgvuldig beheren
5.1 Code: 4	Puntmonster	-
8. CV-ketel bouwjaar 2013	Advies	-
10. Ramen met flexibele kit	Advies	-
11. Laminaat vloer veranda	Advies	-

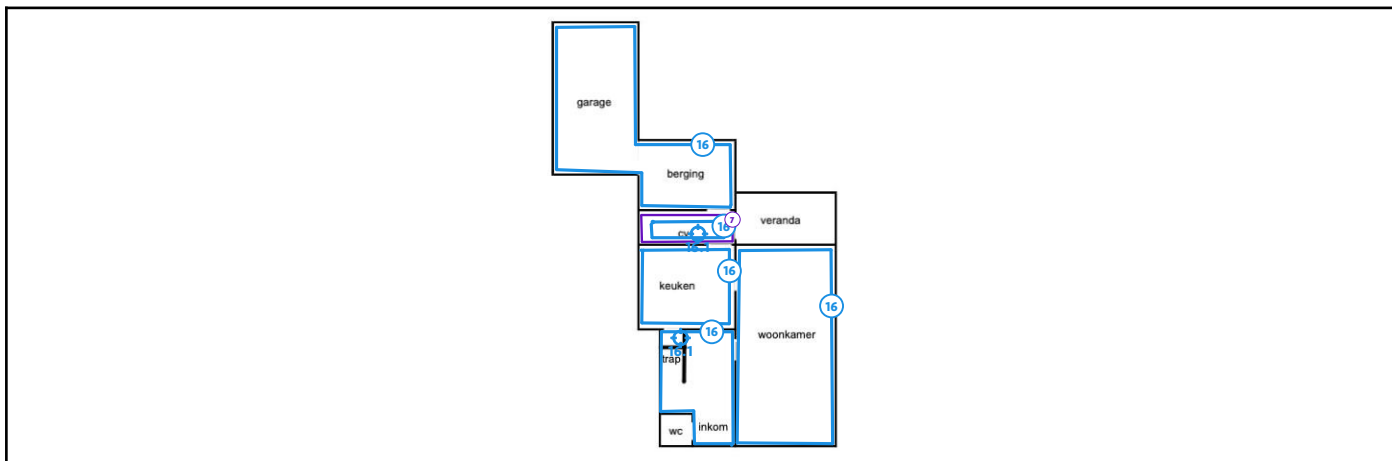
Plan 1.2: Gelijkvloers (wanden)

Beschrijving	Type	Actie
7. Gelijmde faience tegels	Advies	-
16. Pleister wanden	Geen asbest	-
16.1 Code: 1	Mengmonster	-

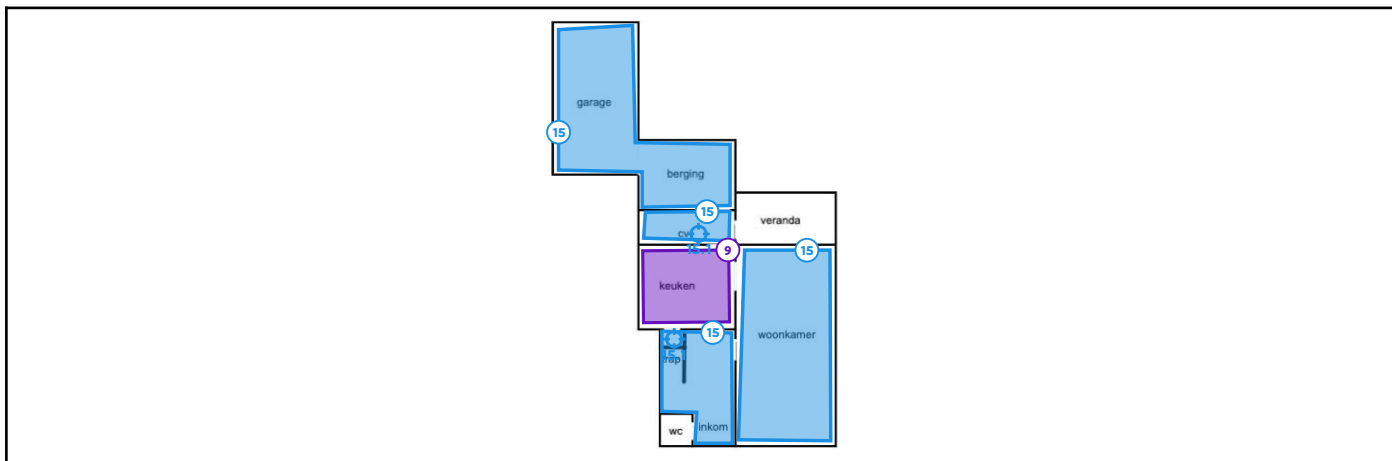
Plan 1.3: Gelijkvloers (plafonds)

Beschrijving	Type	Actie
9. Valse plafonds hout/pvc/gipsplaat	Advies	-
15. Pleister plafonds	Geen asbest	-
15.1 Code: 2	Mengmonster	-

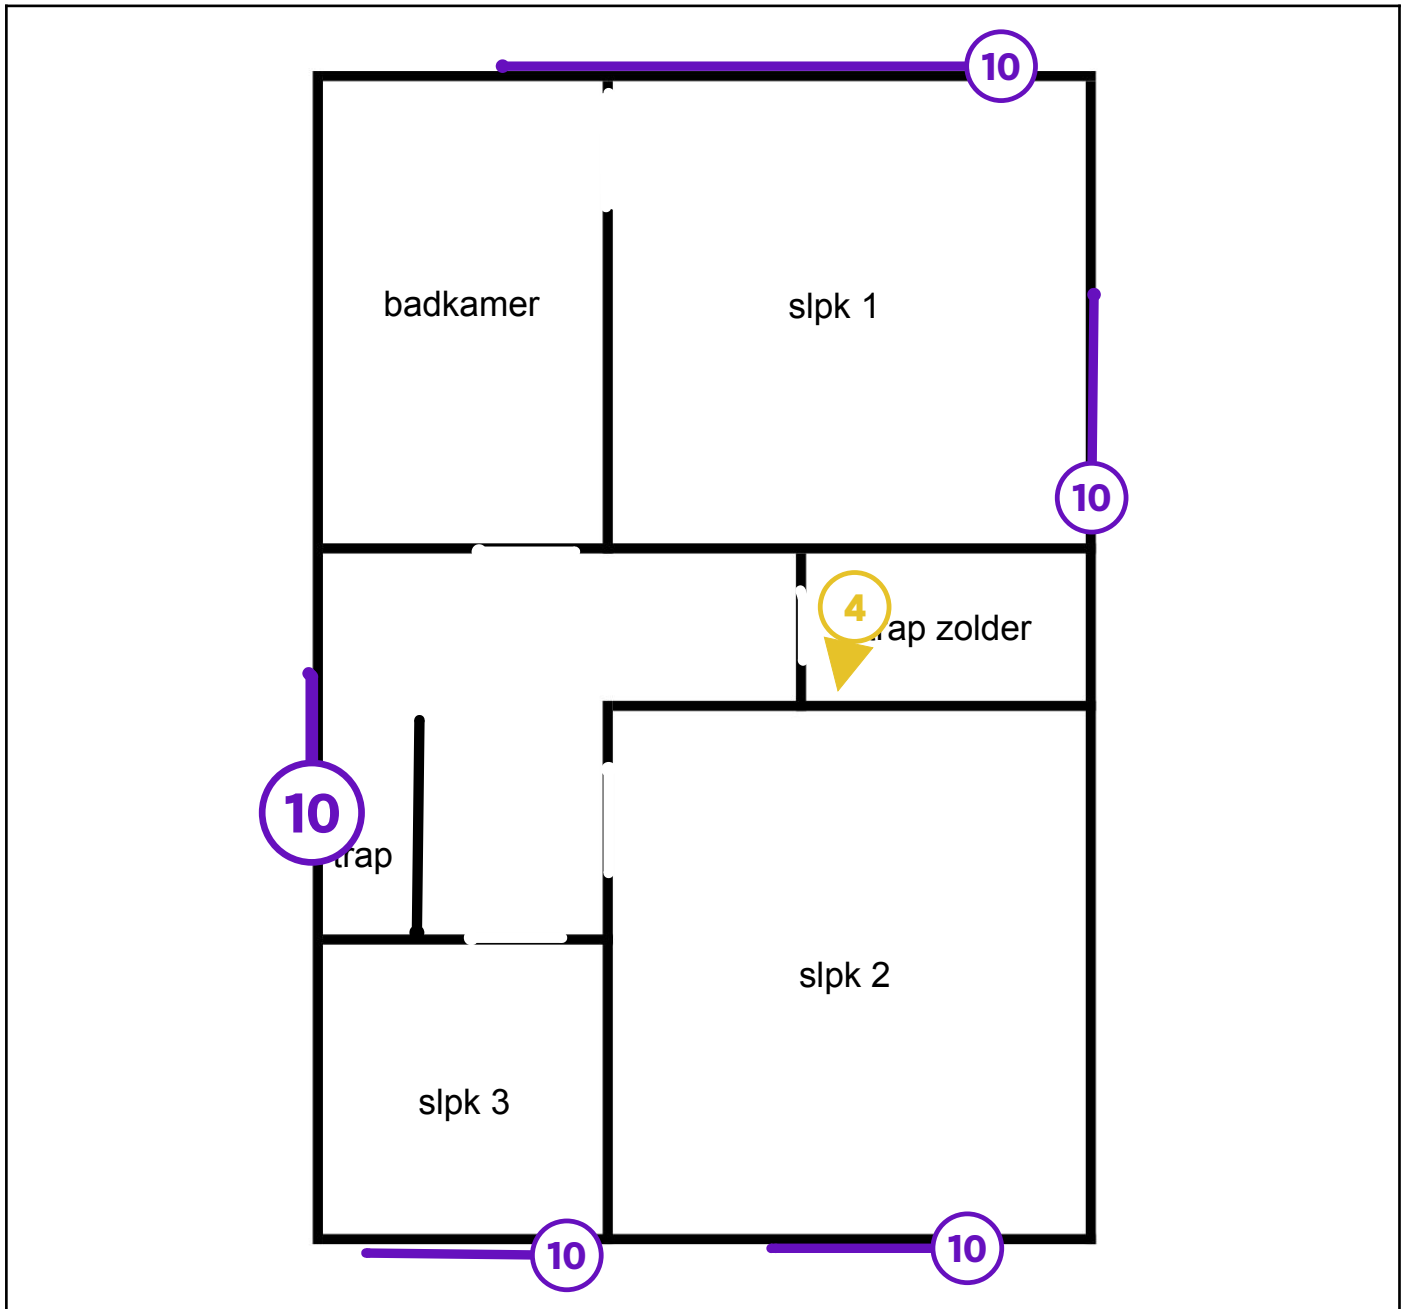
Plan 1.4: Verdieping

Beschrijving	Type	Actie
4. Bakeliet stopcontacten en schakelaars zolder	Asbestmateriaal	Zorgvuldig beheren
10. Ramen met flexibele kit	Advies	-

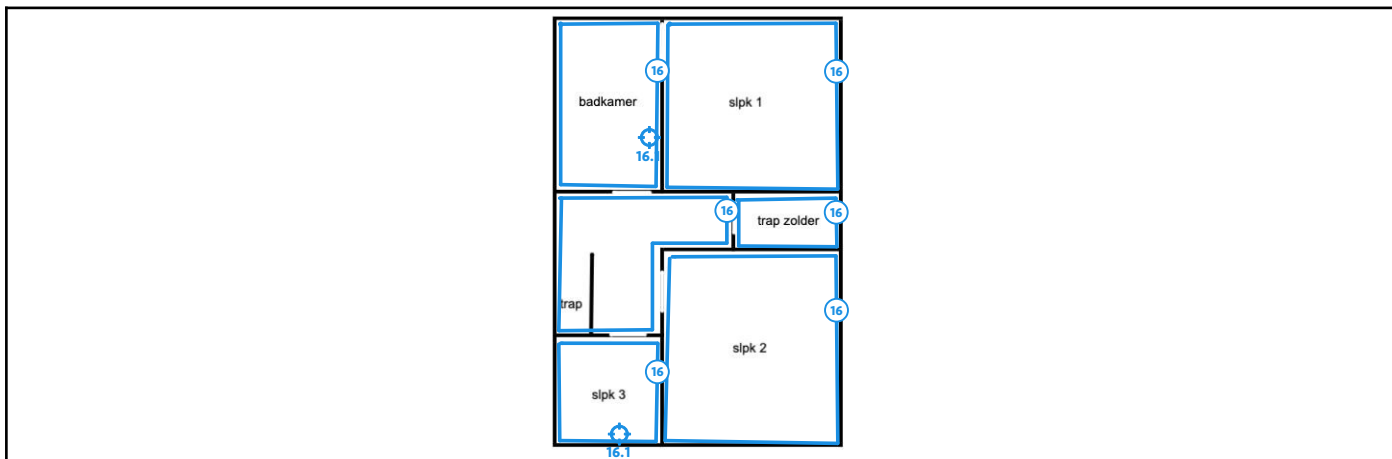
Plan 1.5: Verdieping (wanden)

Beschrijving	Type	Actie
16. Pleister wanden	Geen asbest	-
16.1 Code: 1	Mengmonster	-

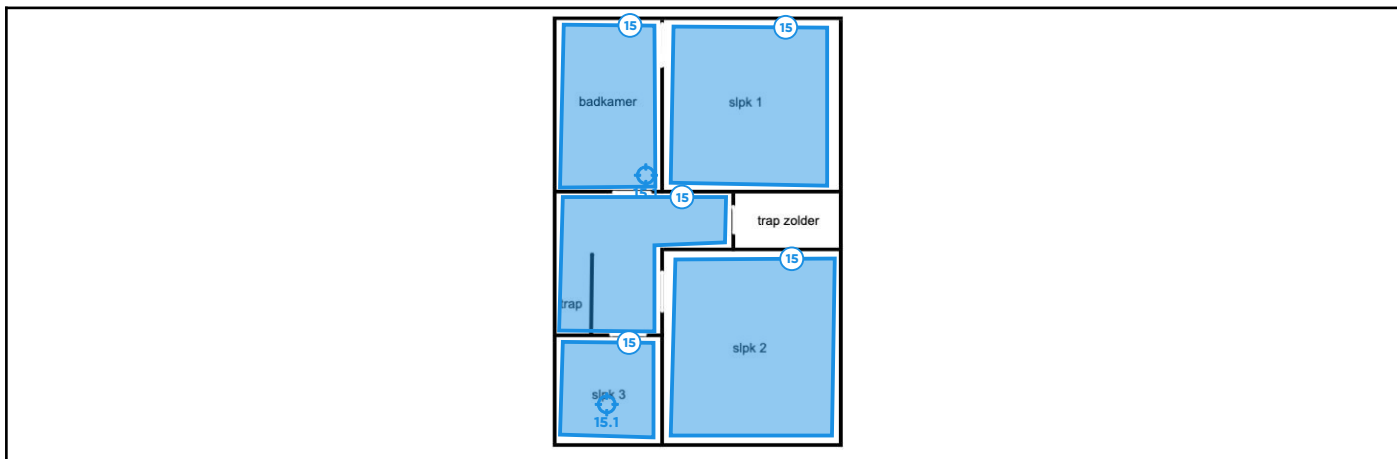
Plan 1.6: Verdieping (plafonds)

Beschrijving	Type	Actie
15. Pleister plafonds	Geen asbest	-
15.1 Code: 2	Mengmonster	-

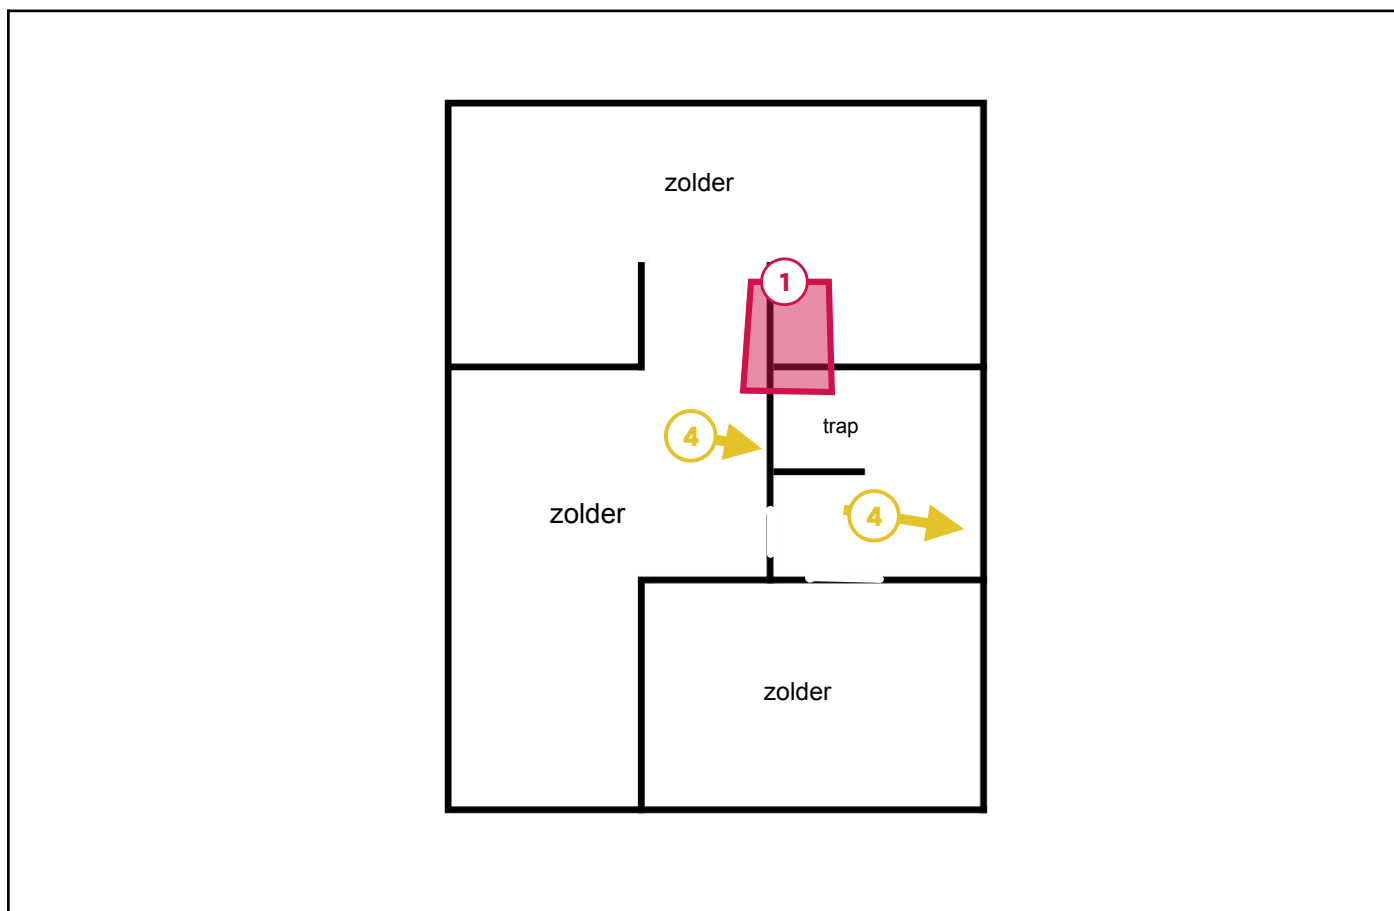
Plan 1.7: Zolder

Beschrijving	Type	Actie
1. Reserve vezelcementplaten op zolder	Asbestmateriaal	Dringend verwijderen
4. Bakeliet stopcontacten en schakelaars zolder	Asbestmateriaal	Zorgvuldig beheren

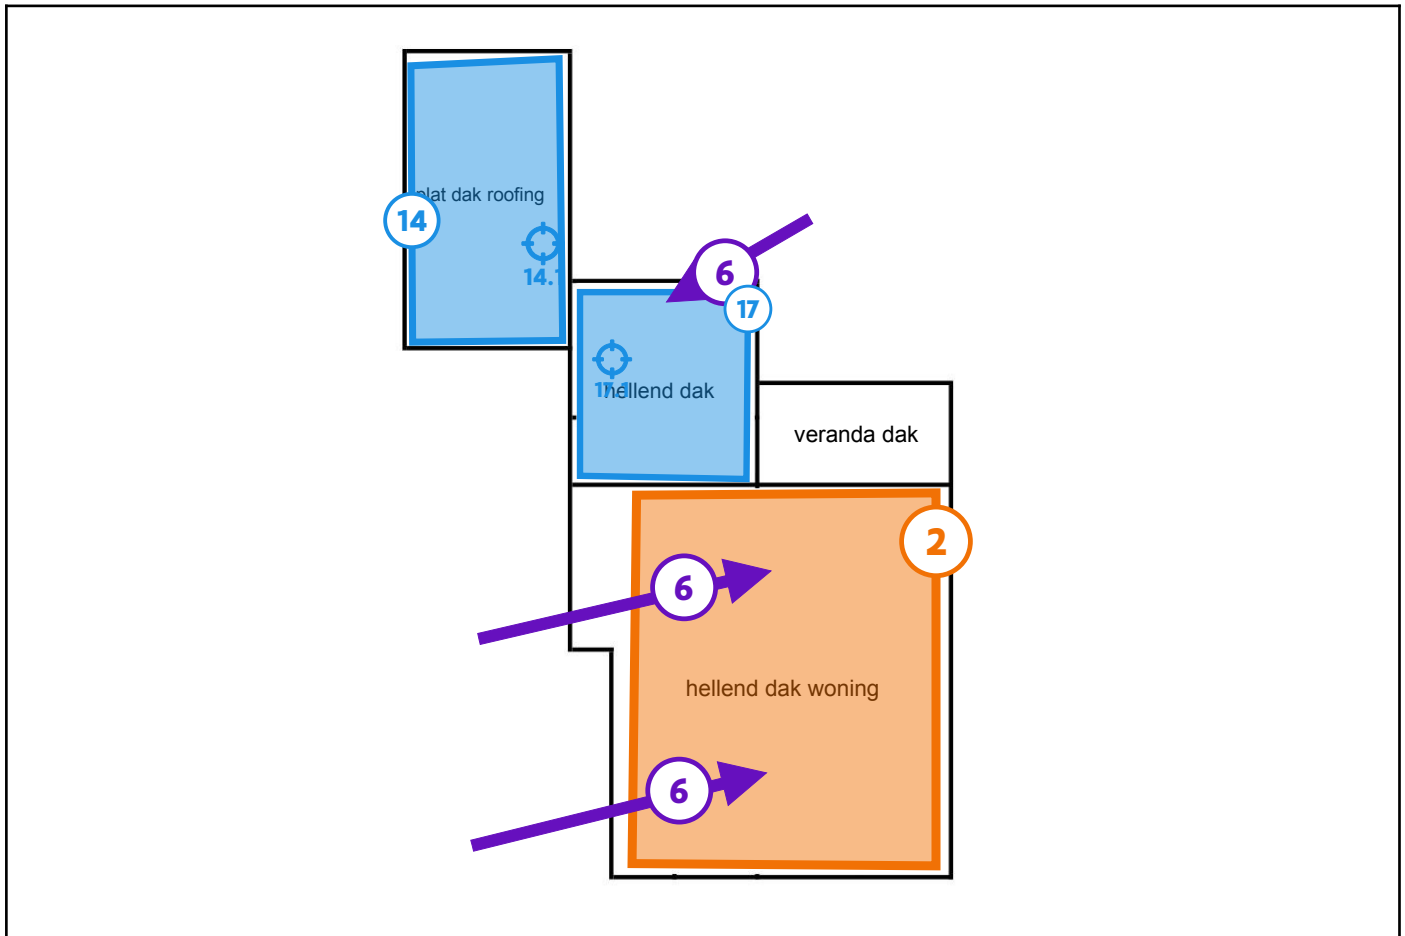
Plan 1.8: Dakenplan

Beschrijving	Type	Actie
2. Onderdak vezelcementplaten	Asbestmateriaal	Verwijderen
6. Binnenzijde schouwen	Beperking	-
14. Roofing plat dak garage	Geen asbest	-
14.1 Code: 5	Puntmonster	-
17. Onderdak karton met een bitumenlaag	Geen asbest	-
17.1 Code: 3	Puntmonster	-

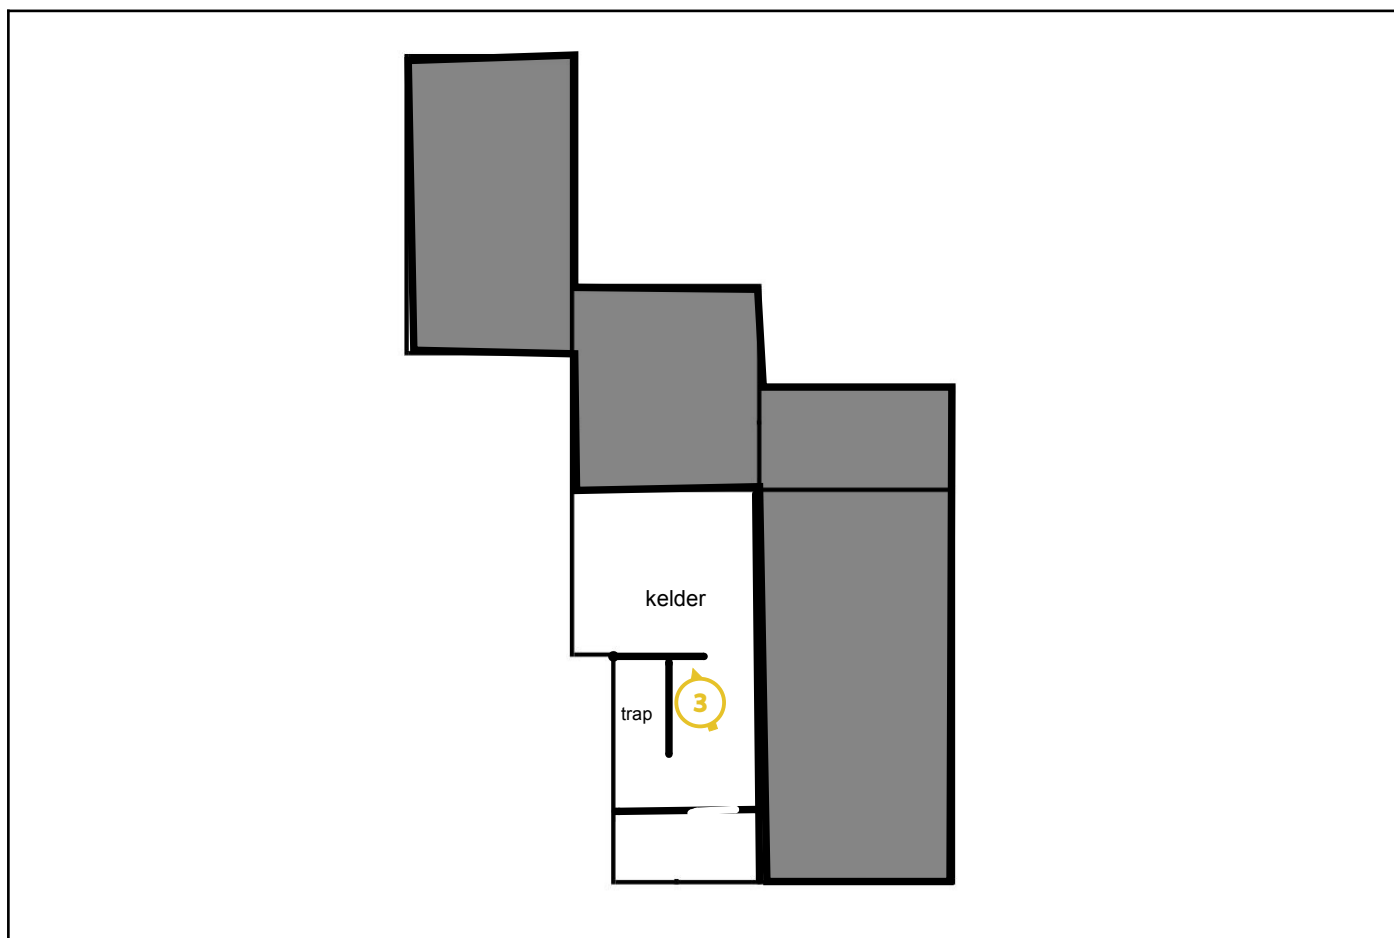
Plan 1.9: Kelder

Beschrijving	Type	Actie
3. Bakeliet aftakdoos en lichtsokkel kelder	Asbestmateriaal	Zorgvuldig beheren

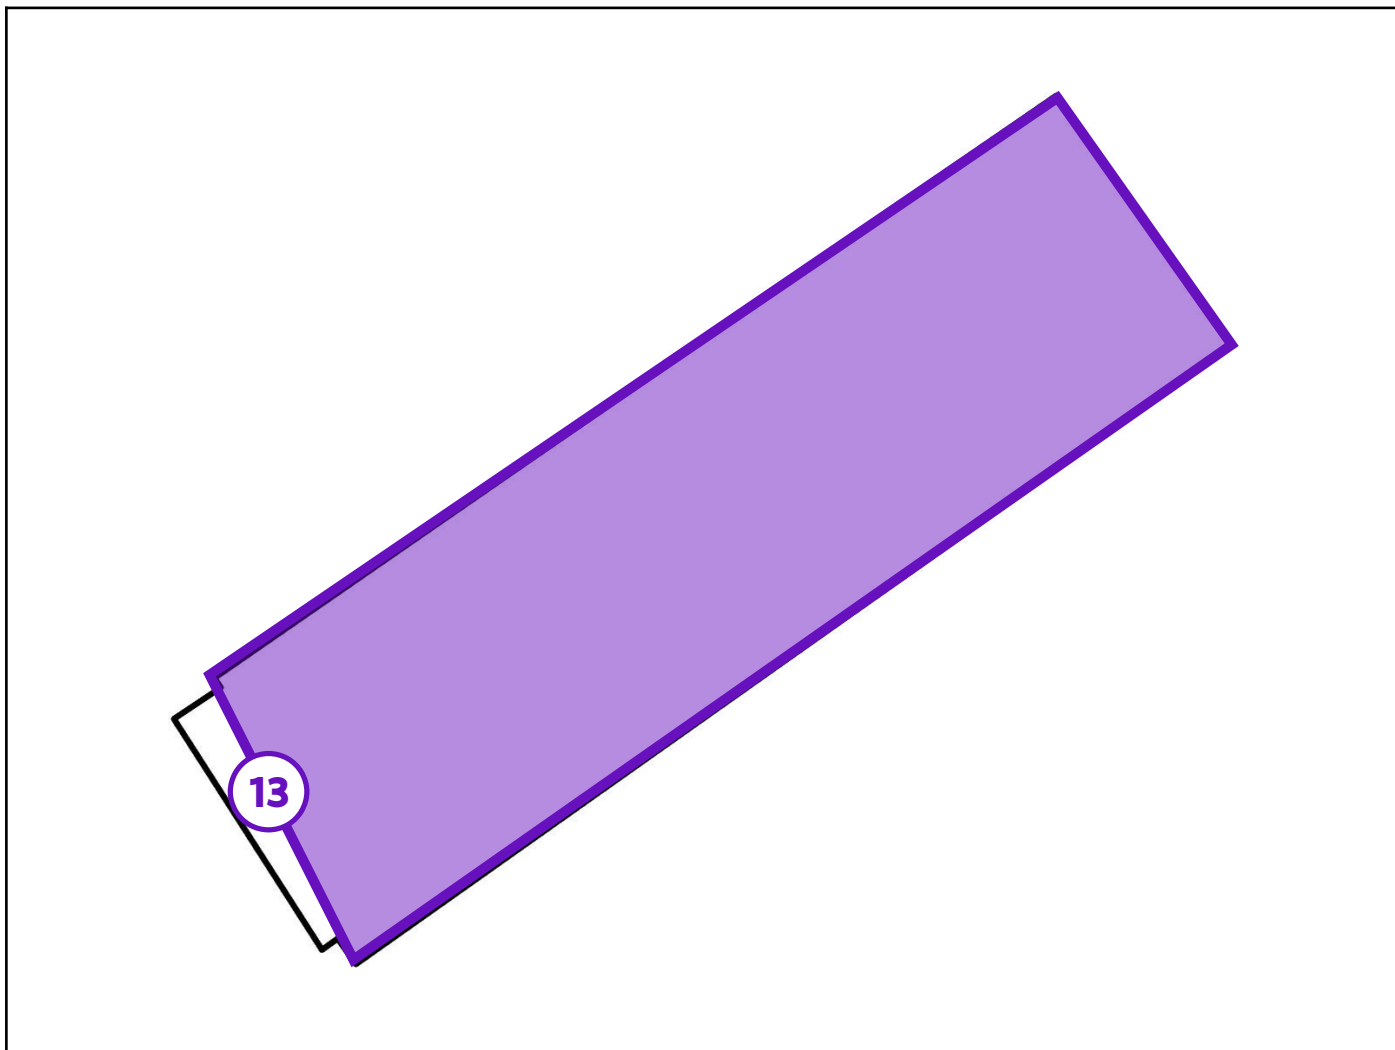
Plan 2.1: Stal plan

Beschrijving	Type	Actie
13. Stal	Advies	-

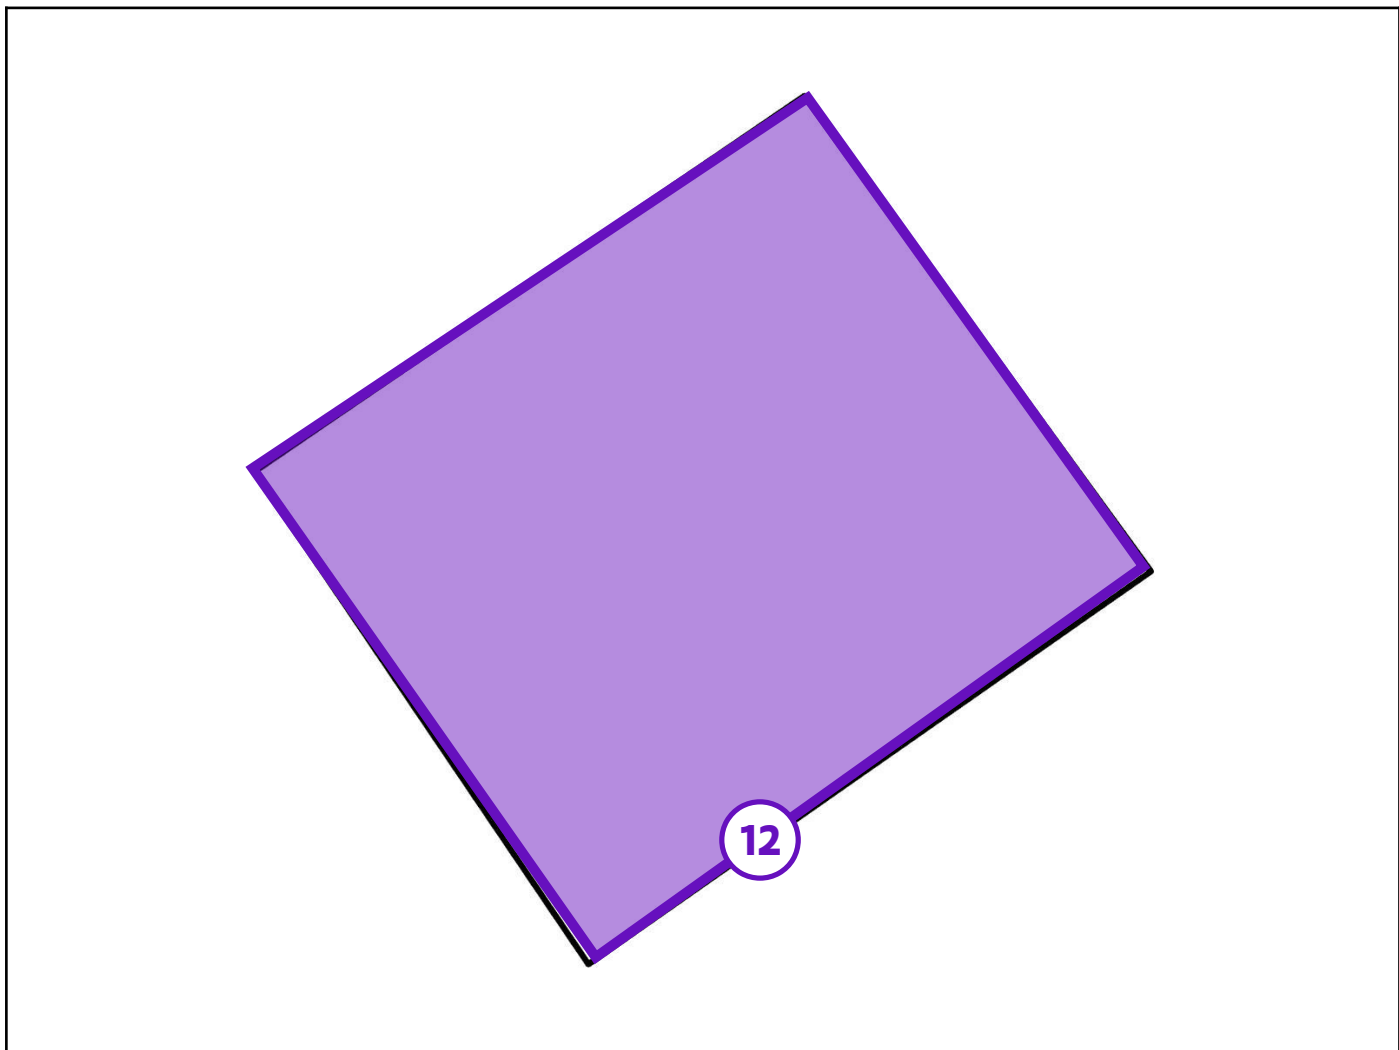
Plan 3.1: Afdak plan

Beschrijving	Type	Actie
12. Afdak	Advies	-
