# Asbestinventarisatattest

Grote Herreweg 240, 9690 Kluisbergen

Attestnummer : 20260313-000124.000

**Niet-asbestveilig**

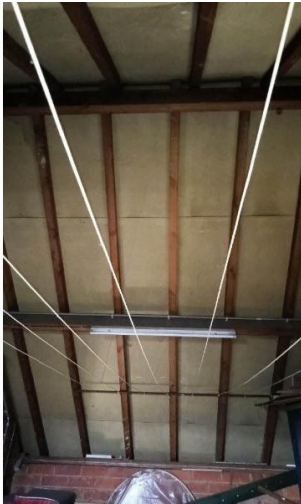
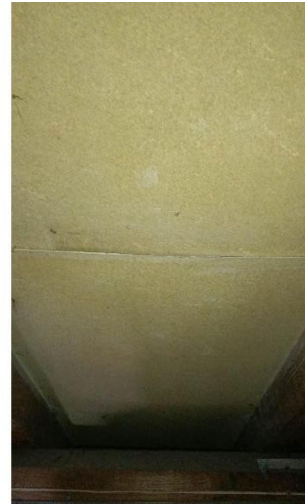
Overzichtsfoto

| Identificatiemethode | <p>De asbestdeskundige beoordeelt het materiaal als asbestverdacht en dus asbesthoudend, en dit zonder monstername.</p> <p>Motivatie: De opdrachtgever weigert om het materiaal te laten bemonsteren.</p> |

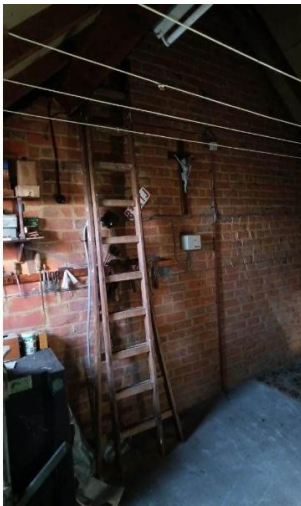
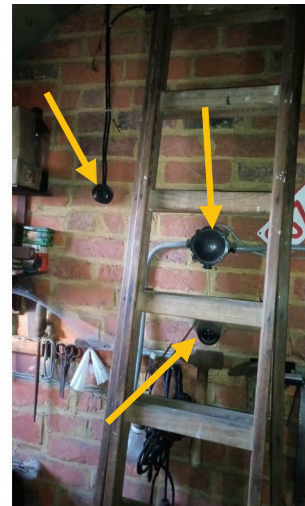
Overzichtsfoto

| Identificatiemethode | <p>De asbestdeskundige beoordeelt het materiaal als asbestverdacht en dus asbesthoudend, en dit zonder monsternamen.</p> <p>Motivatie: De opdrachtgever weigert om het materiaal te laten bemonsteren.</p> |

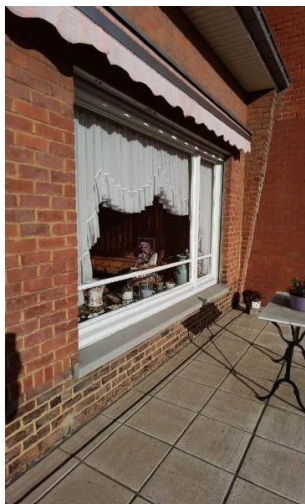
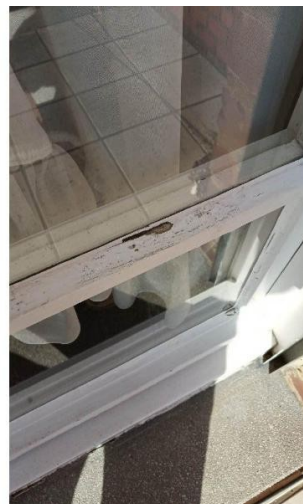
Overzichtsfoto

| Identificatiemethode | De asbestdeskundige beoordeelt het materiaal als asbestverdacht en dus asbesthoudend, en dit zonder monstername.<br><br>Motivatie: De monstername brengt andere schade aan dan schade die inherent is aan de monstername. |

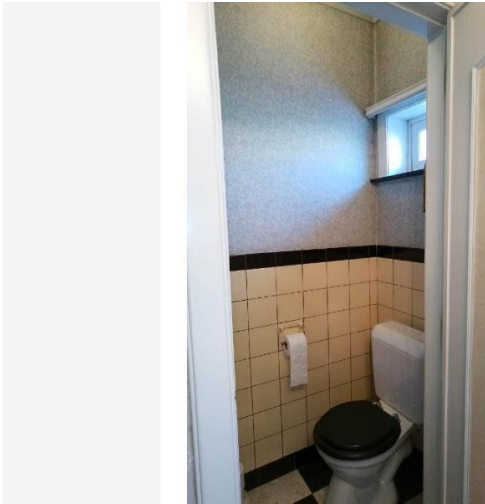
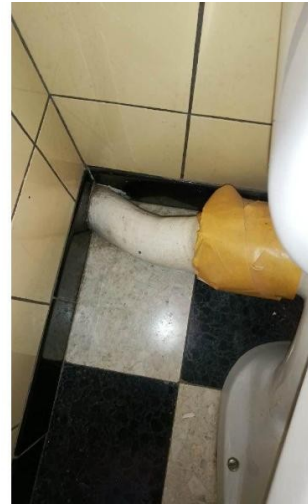
Overzichtsfoto

| Opmerking | Deze oppervlakte, volumes en gewichten zijn niet gemeten, maar geschat op basis van een benadering van de aanwezige kitten (de opgegeven hoeveelheden mogen niet gebruikt worden als maatstaf voor heffingen). |

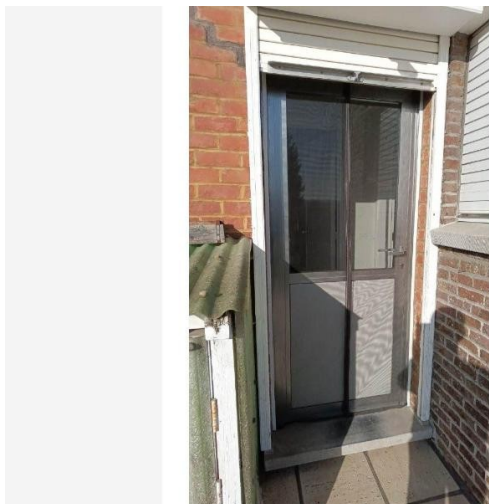
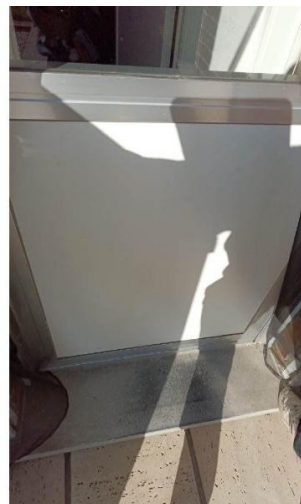
Overzichtsfoto

| Identificatiemethode | <p>De asbestdeskundige beoordeelt het materiaal als asbestverdacht en dus asbesthoudend, en dit zonder monsternamen.</p> <p>Motivatie: De opdrachtgever weigert om het materiaal te laten bemonsteren.</p> |

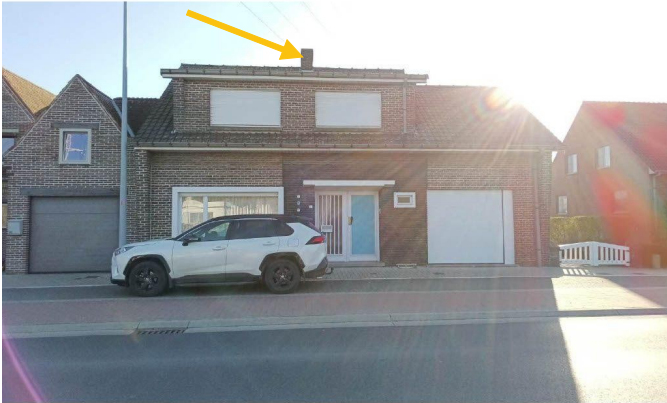
Situeringsfoto

| Beschrijving | Type | Actie |
|---|---|---|
| 11. Schoorsteen rookgaskanaal | Beperking | - |

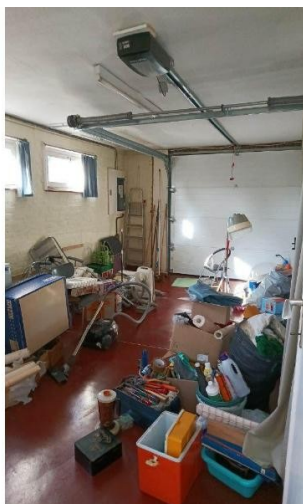
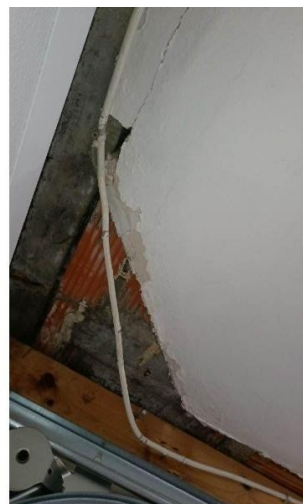
## Fiche 13: Pleisterwerk plafonds

Geen asbest

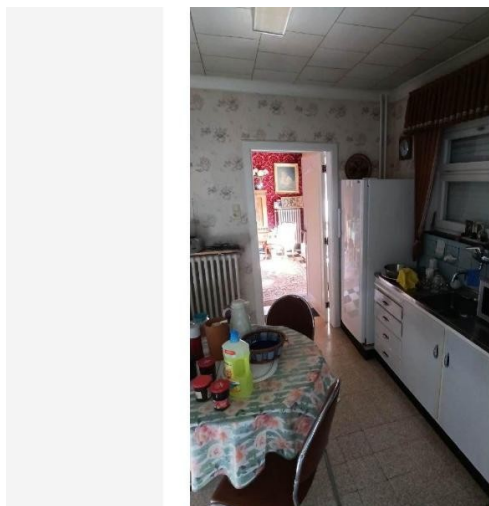
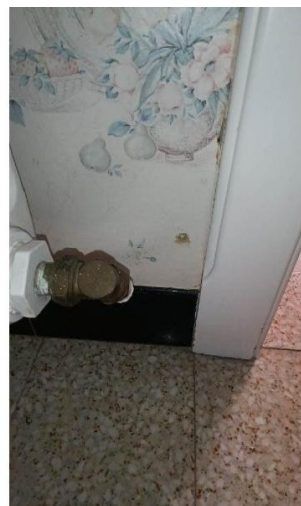
## Fiche 14: Pleisterwerk muren

Geen asbest

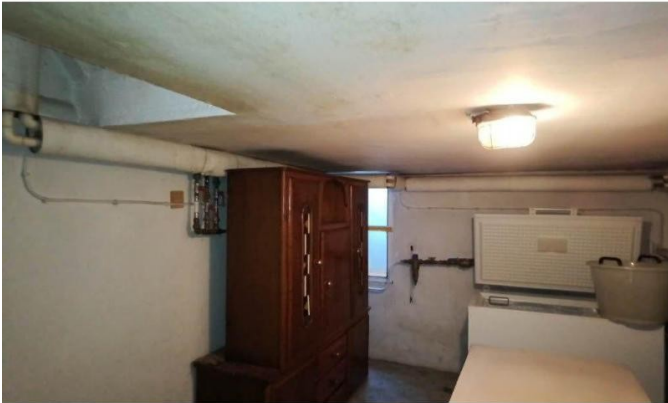
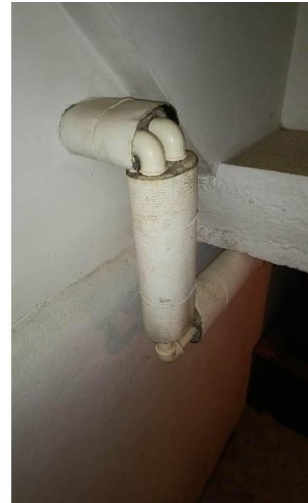
## Fiche 15: Leidingisolatie

Geen asbest
