Asbestinventarisatetest

Platanenlaan 6, 8530 Harelbeke

Attestnummer : 20231130-000494.000

Uitgegeven op : 30.11.2023

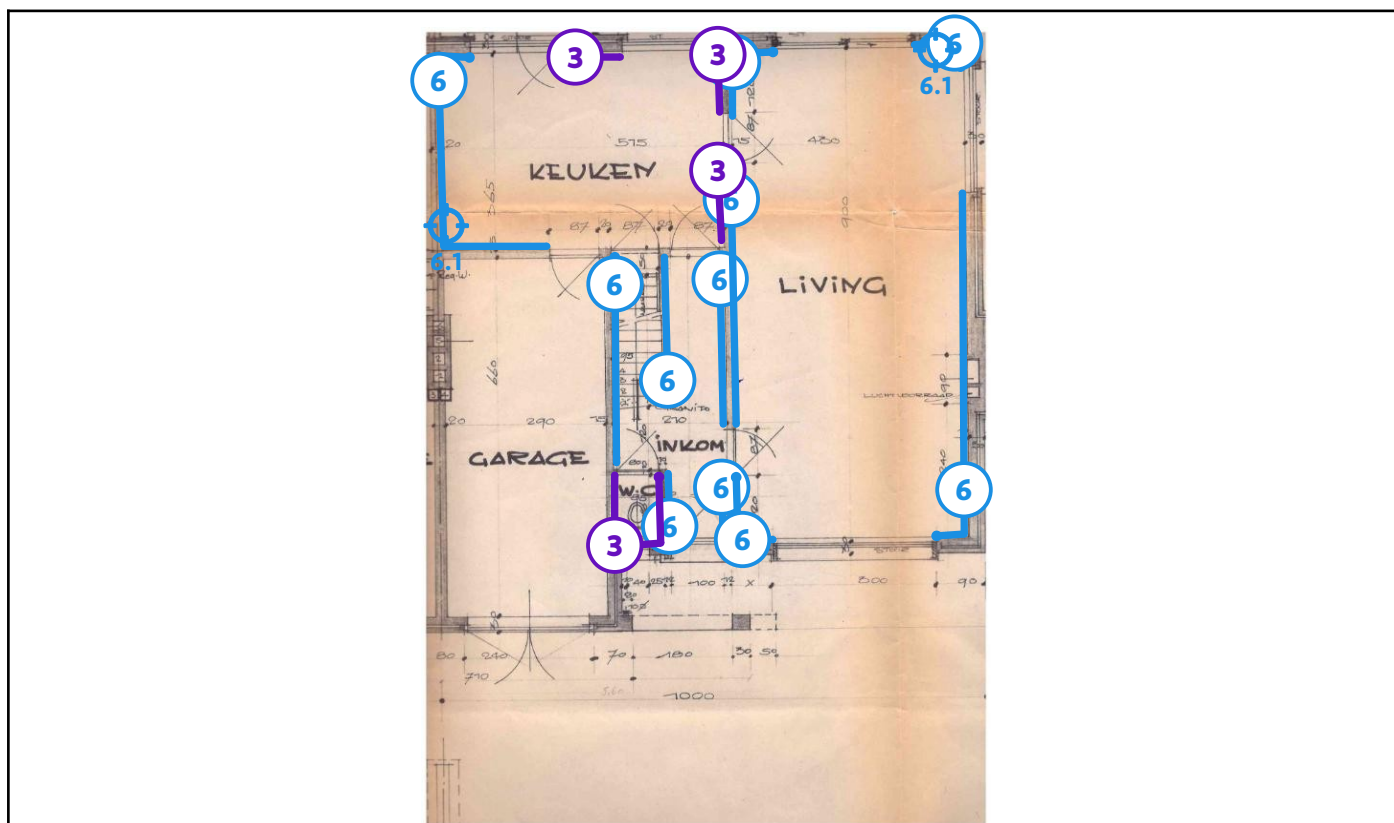
Plan 1.1: plan benedenverdieping

Beschrijving	Type	Actie
3. tegellijm tegels badkamer-toilet-keuken	Advies	-
6. pleisterwerk muren	Geen asbest	-
6.1 Code: M3 - pleisterwerk muren	Mengmonster	-

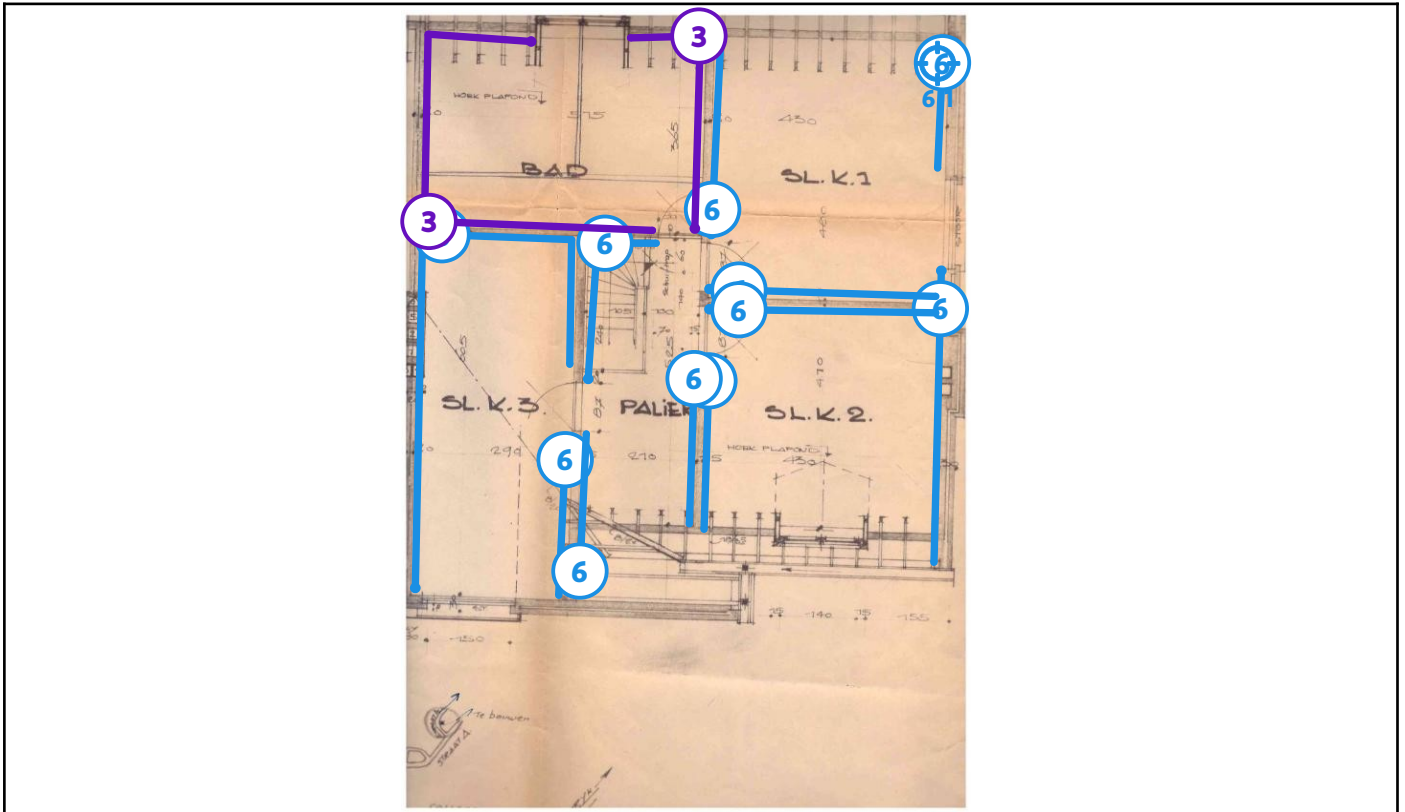
Plan 1.3: plan bovenverdieping

Beschrijving	Type	Actie
3. tegellijm tegels badkamer-toilet-keuken	Advies	-
6. pleisterwerk muren	Geen asbest	-
6.1 Code: M3 - pleisterwerk muren	Mengmonster	-

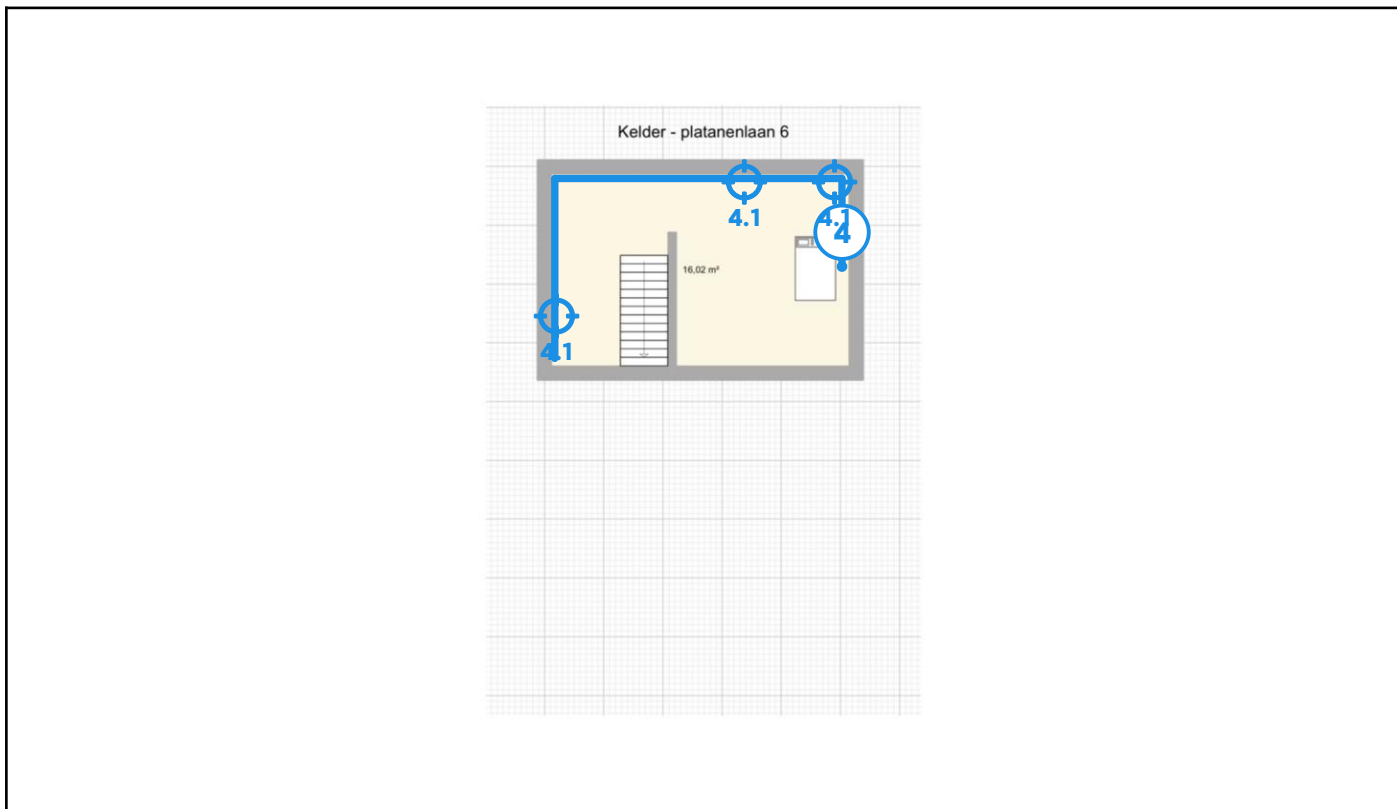
Plan 1.5: Kelder - platanenlaan 6

Beschrijving	Type	Actie
4. pleisterisolatie verwarmingsbuizen kelder	Geen asbest	-
4.1 Code: M4 - pleisterisolatie verwarmingsbuizen kelder	Mengmonster	-
