Asbestinventarisatetest

Heikenstraat 6, 2200 Herentals

Attestnummer : 20231003-000115.000

Uitgegeven op : 03.10.2023

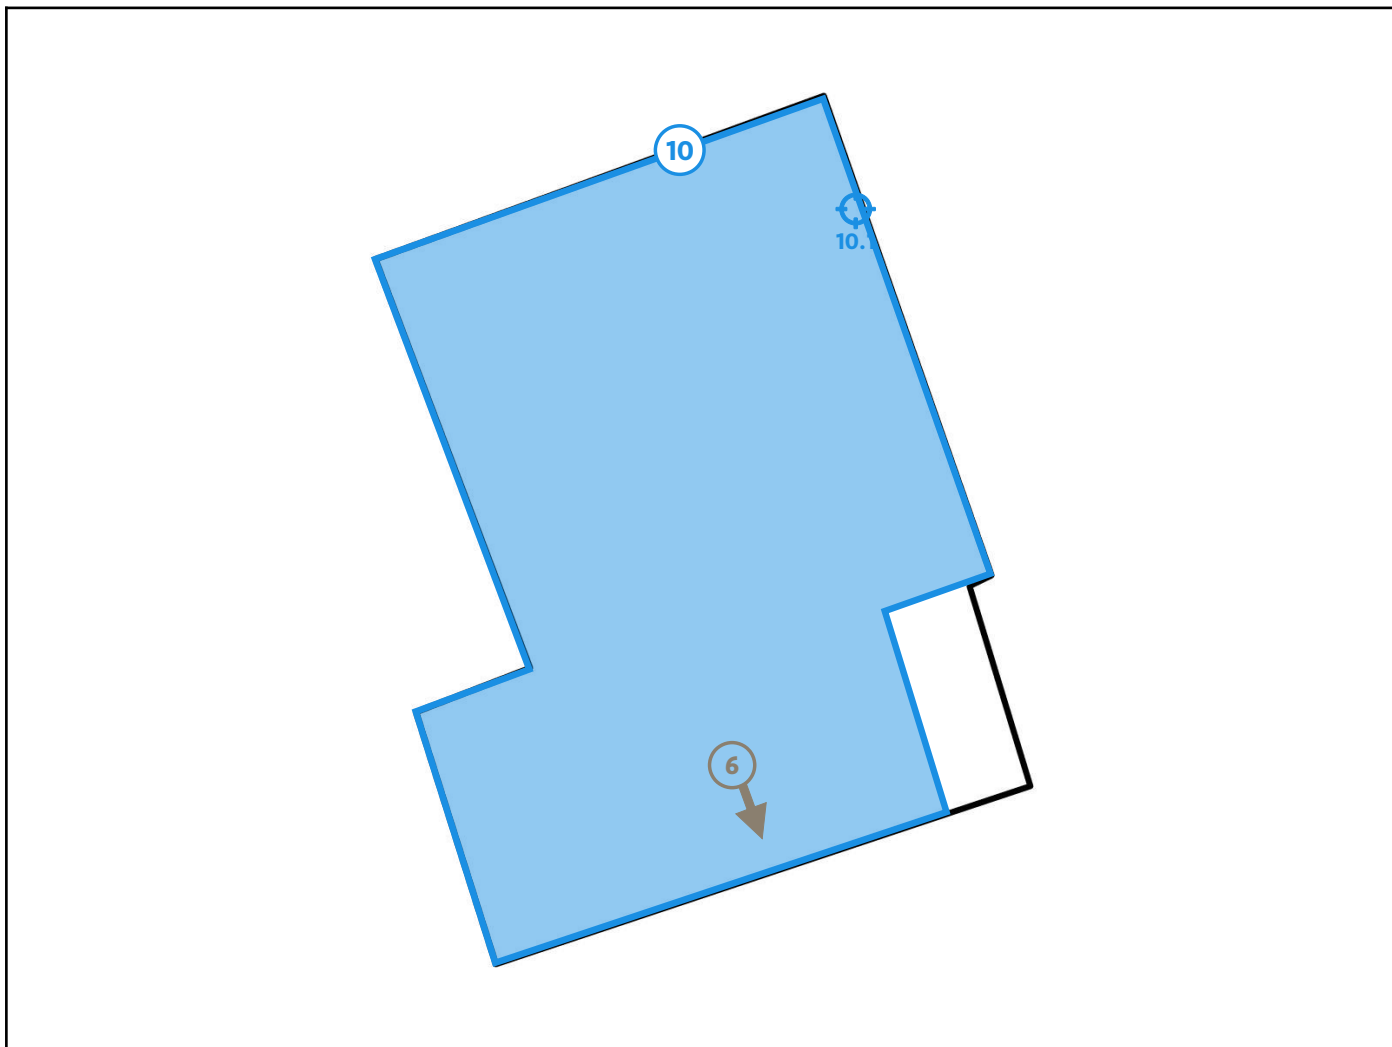
Plan 1.1: Woonst plan

Beschrijving	Type	Actie
6. Cementen schouw	Asbestmateriaal	Verwijderen
10. Roofing plat dak	Geen asbest	-
10.1 Code: 2023-068-HH6P03	Puntmonster	-

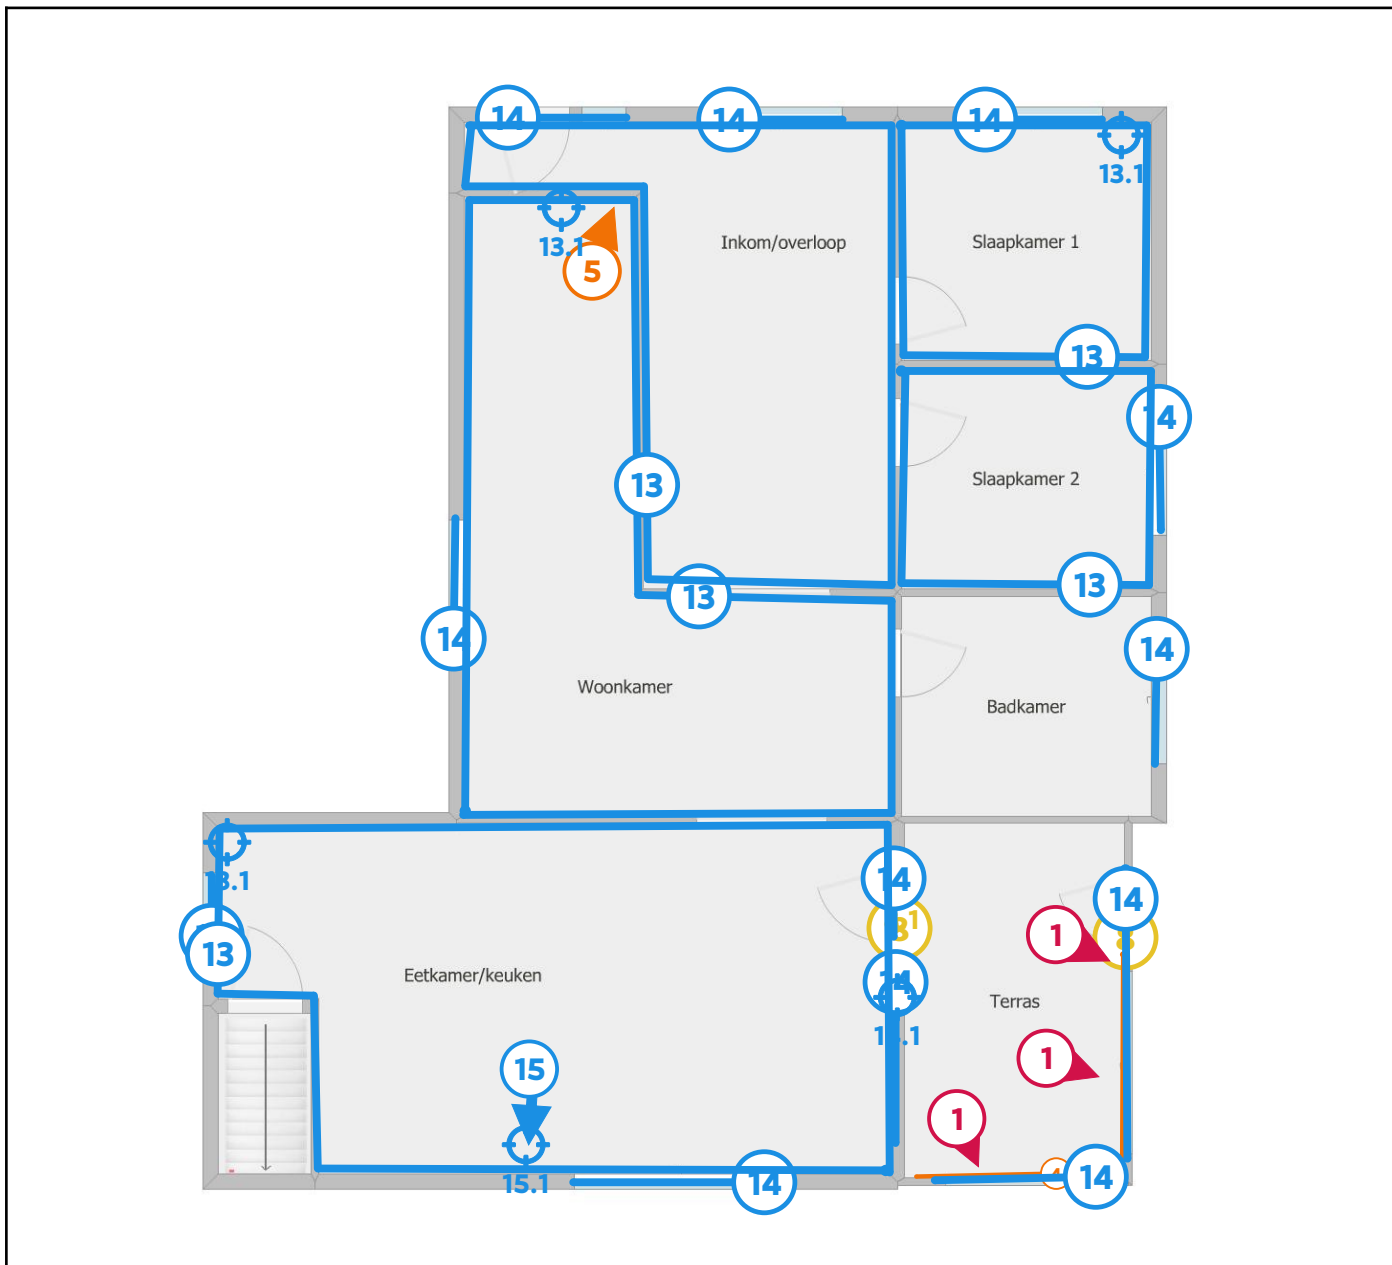
Plan 1.2: Plan V0

Beschrijving	Type	Actie
1. Restant verwijderde cementen steunpilaren	Asbestmateriaal	Dringend verwijderen
4. Massal venstertabletten	Asbestmateriaal	Verwijderen
5. Bakelieten electriciteitsinfrastructuur	Asbestmateriaal	Verwijderen
8. Glasal deurpanelen	Asbestmateriaal	Zorgvuldig beheren

8.1 Code: 2023-068-HH6P07	Puntmonster	-
13. Pleister muren	Geen asbest	-
13.1 Code: 2023-068-HH6P01	Mengmonster	-
14. Mastiek ALU schrijnwerk-glas	Geen asbest	-
14.1 Code: 2023-068-HH6P02	Puntmonster	-
15. Dichtingskoord	Geen asbest	-
15.1 Code: 2023-068-HH6P05	Puntmonster	-

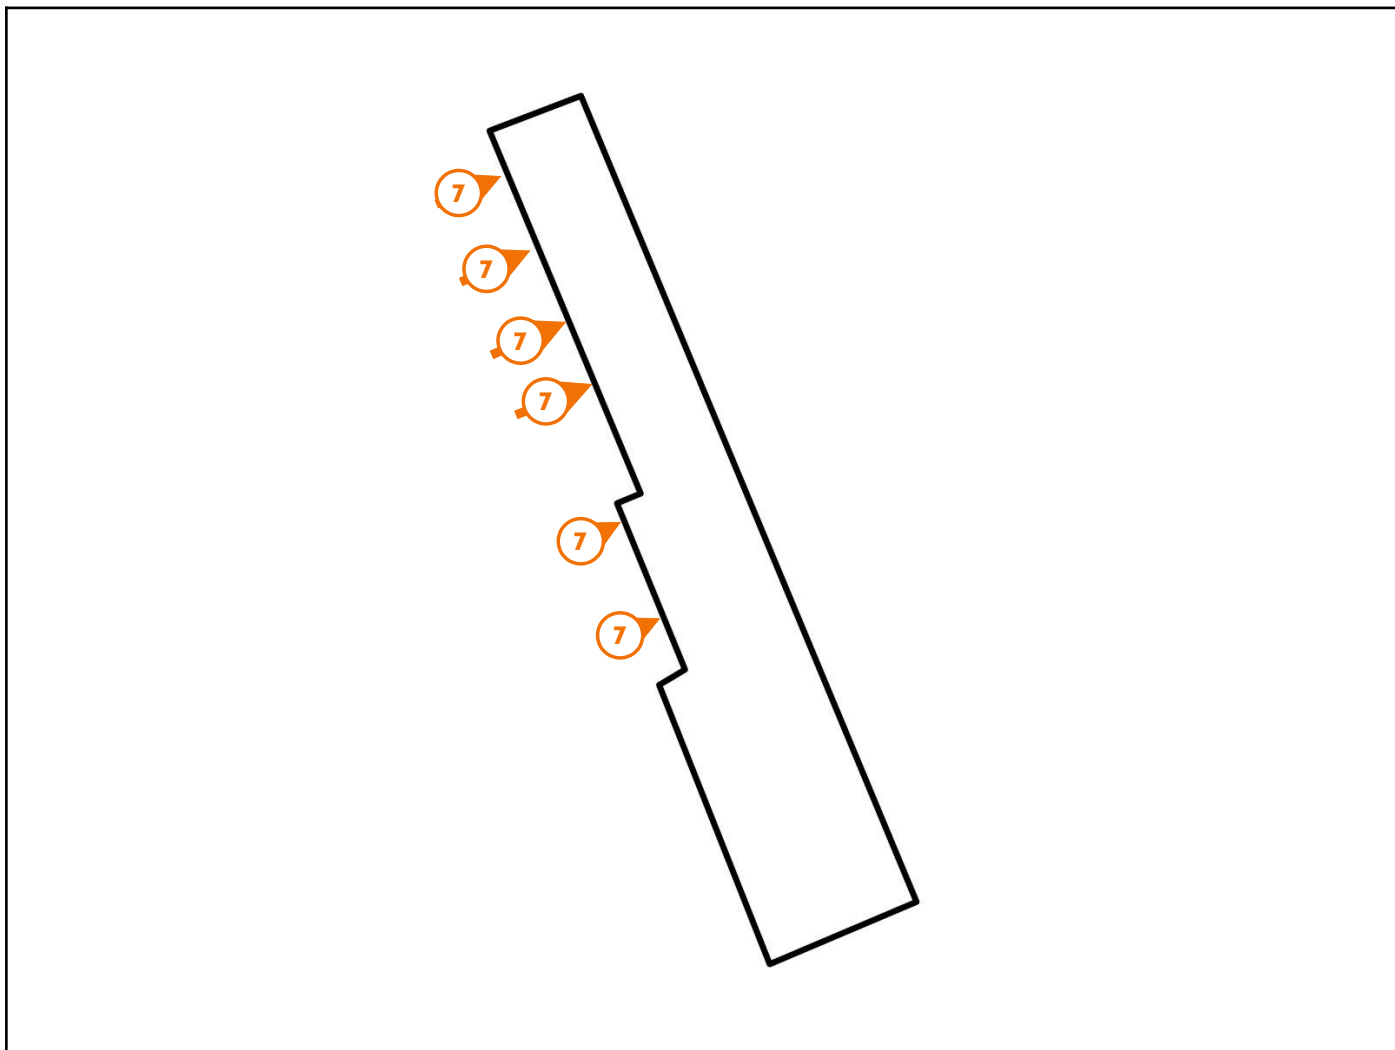
Plan 3.1: Loods 2 plan

Beschrijving	Type	Actie
7. Cementen steunpilaren	Asbestmateriaal	Verwijderen

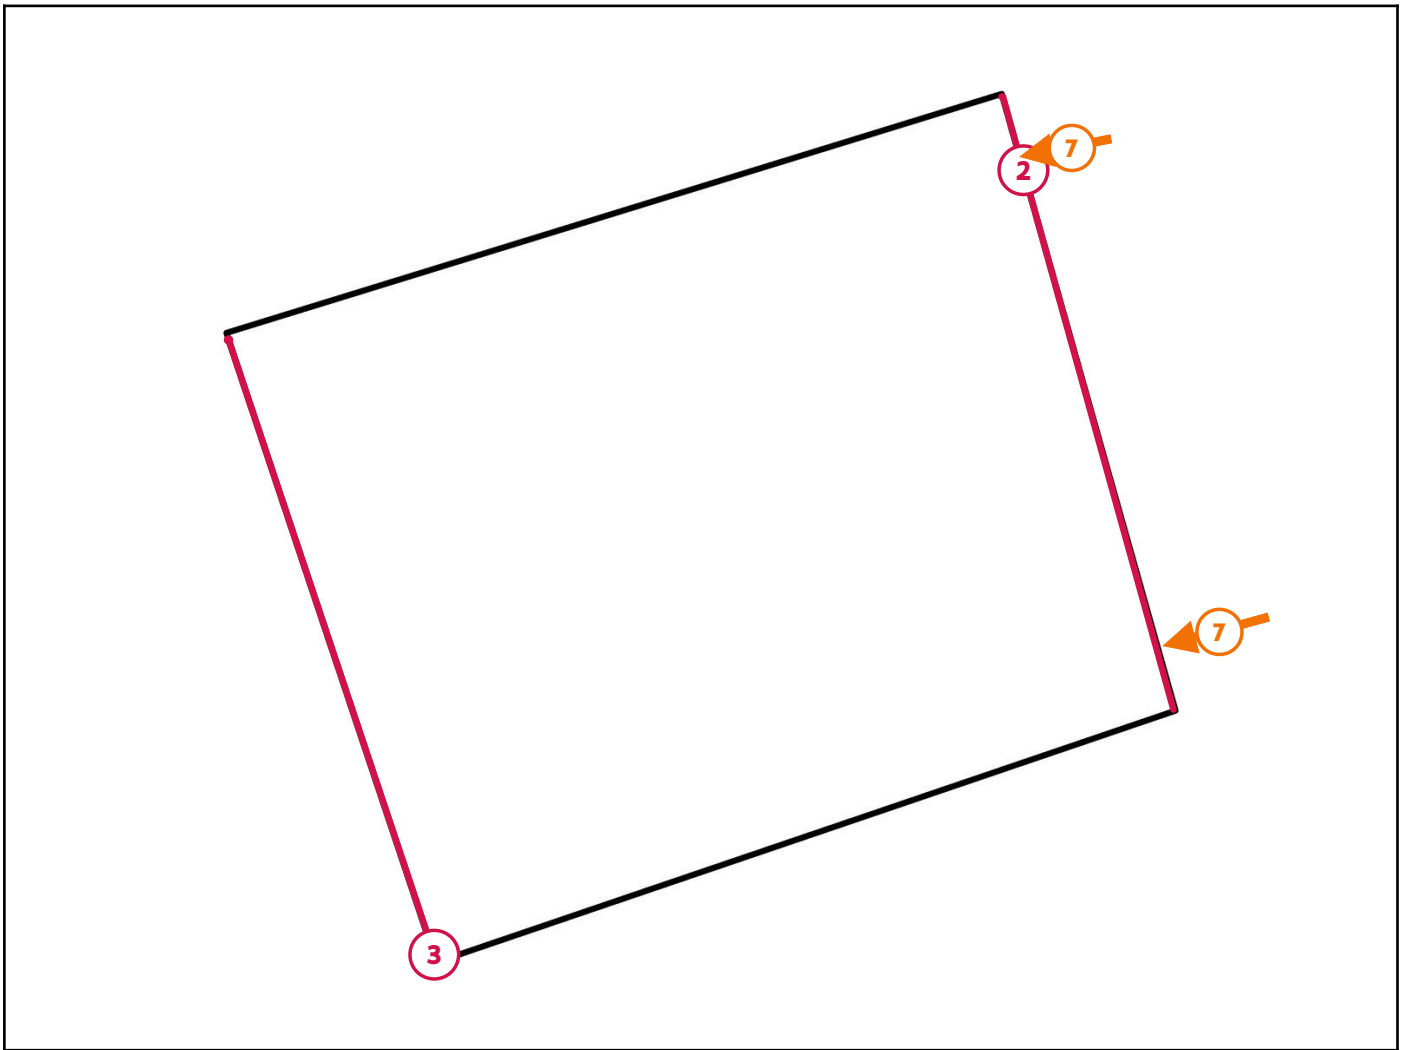
Plan 6.1: Houtopslag plan

Beschrijving	Type	Actie
2. Cementen buis	Asbestmateriaal	Dringend verwijderen
3. Golfplaten wand	Asbestmateriaal	Dringend verwijderen
7. Cementen steunpilaren	Asbestmateriaal	Verwijderen

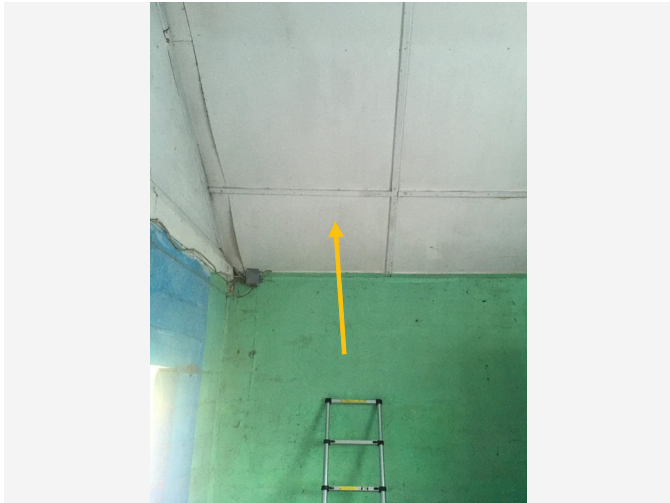
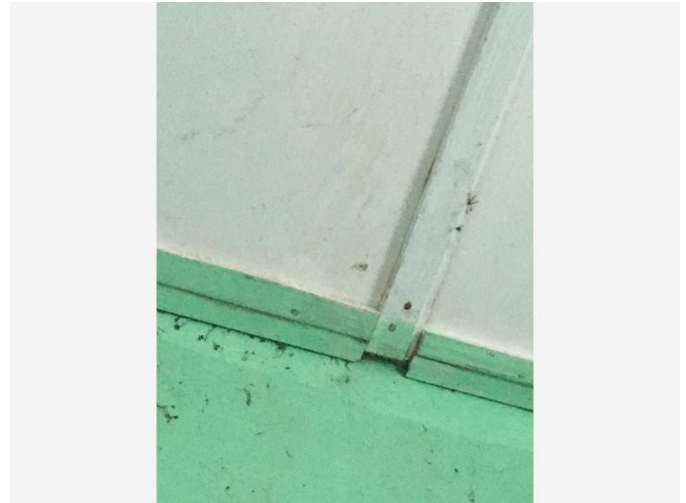
Beschrijving	Roofing plat dak
Omgeving	Binnen
Primaire drager	Plat dak
Bindmiddel van materiaal	Bitumen (roofing, teer, asfalt)

Gebondenheid op basis van bindmiddel	Hecht
Hoeveelheid (oppervlakte - aantal)	• 123,00 m ² - 1 stuk
Totale oppervlakte	123,00 m ²
Identificatiemethode	Vaststelling met monstername
Destructieve handeling voor identificatie	Nee

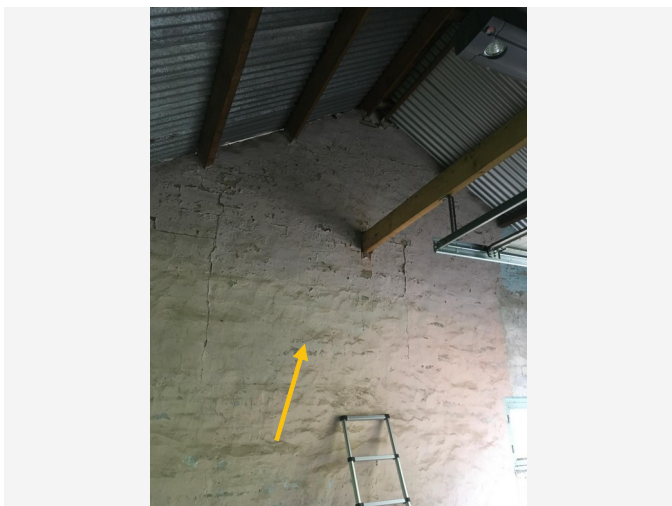
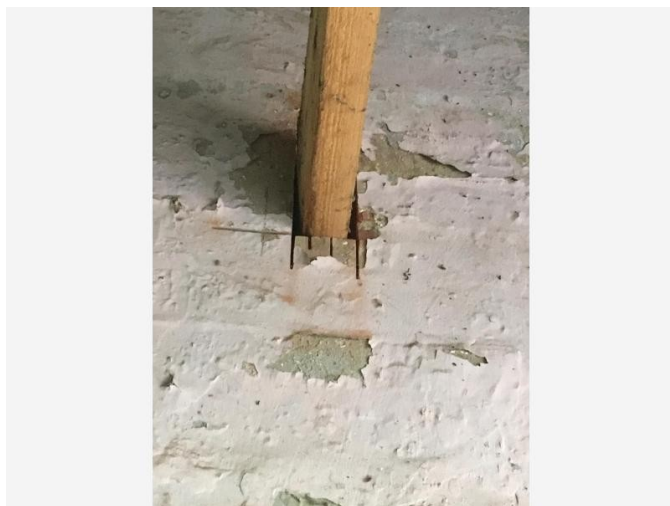
Beschrijving	Onderdak loods
Omgeving	Binnen
Primaire drager	Plafond
Bindmiddel van materiaal	Cement

Gebondenheid op basis van bindmiddel	Hecht
Hoeveelheid (oppervlakte - dikte - aantal)	• 10,50 m ² - 0,30 cm - 1 stuk
Totaal volume	0,032 m ³
Identificatiemethode	Vaststelling met monstername
Destructieve handeling voor identificatie	Nee
