# Asbestinventarisatetest

Slagmolenweg 46, 3600 Genk

Attestnummer : 20240330-000018.000

**Niet-asbestveilig**

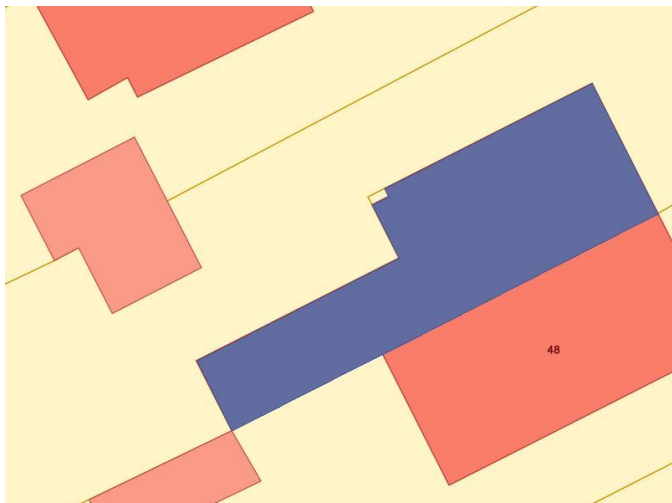
## Zone 1: Hoofdgebouw

- 0 Asbestmaterialen
- 1 Beperkingen**
- 0 Uitsluitingen
- 0 Roerende goederen
- 0 Puin, steenslag, (water)bodem
- 2 Adviezen**
- 3 Geen asbest**

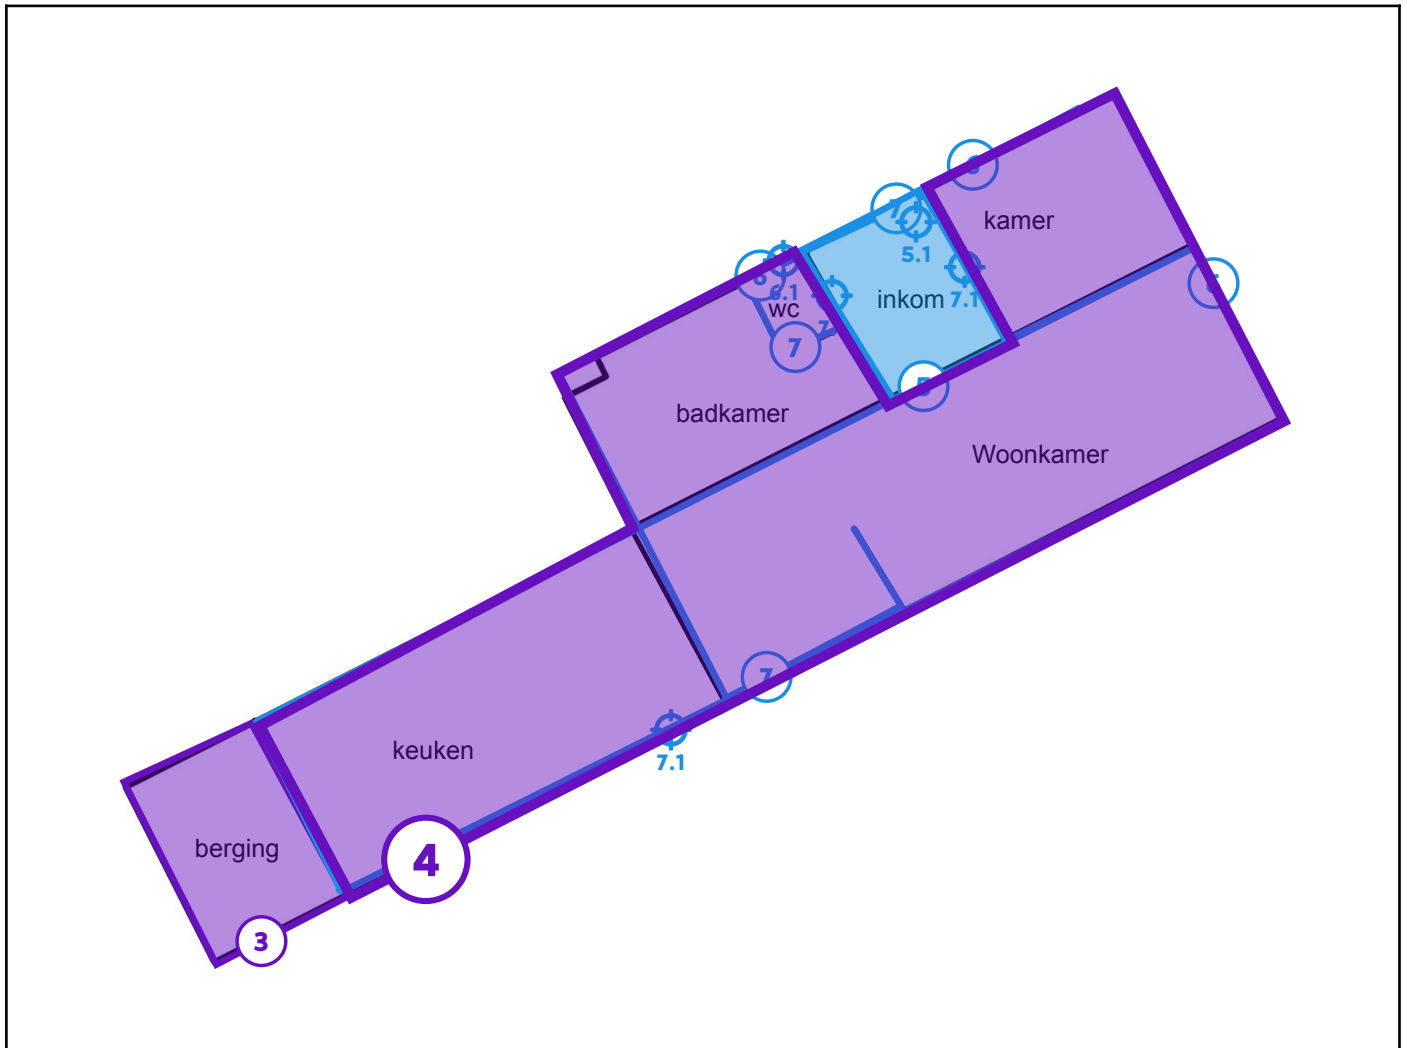
# Plan 1.1: Hoofdgebouw plan

Beschrijving	Type	Actie
3. Berging bijbouw	Advies	-
4. Plafond	Advies	-
5. Pleisterwerk plafond	Geen asbest	-
5.1 Code: ST 3	Mengmonster	-
6. Vensterbank	Geen asbest	-
6.1 Code: ST 4	Puntmonster	-
7. Pleisterwerk muren	Geen asbest	-

7.1 Code: ST 2	Mengmonster	-
----------------	-------------	---

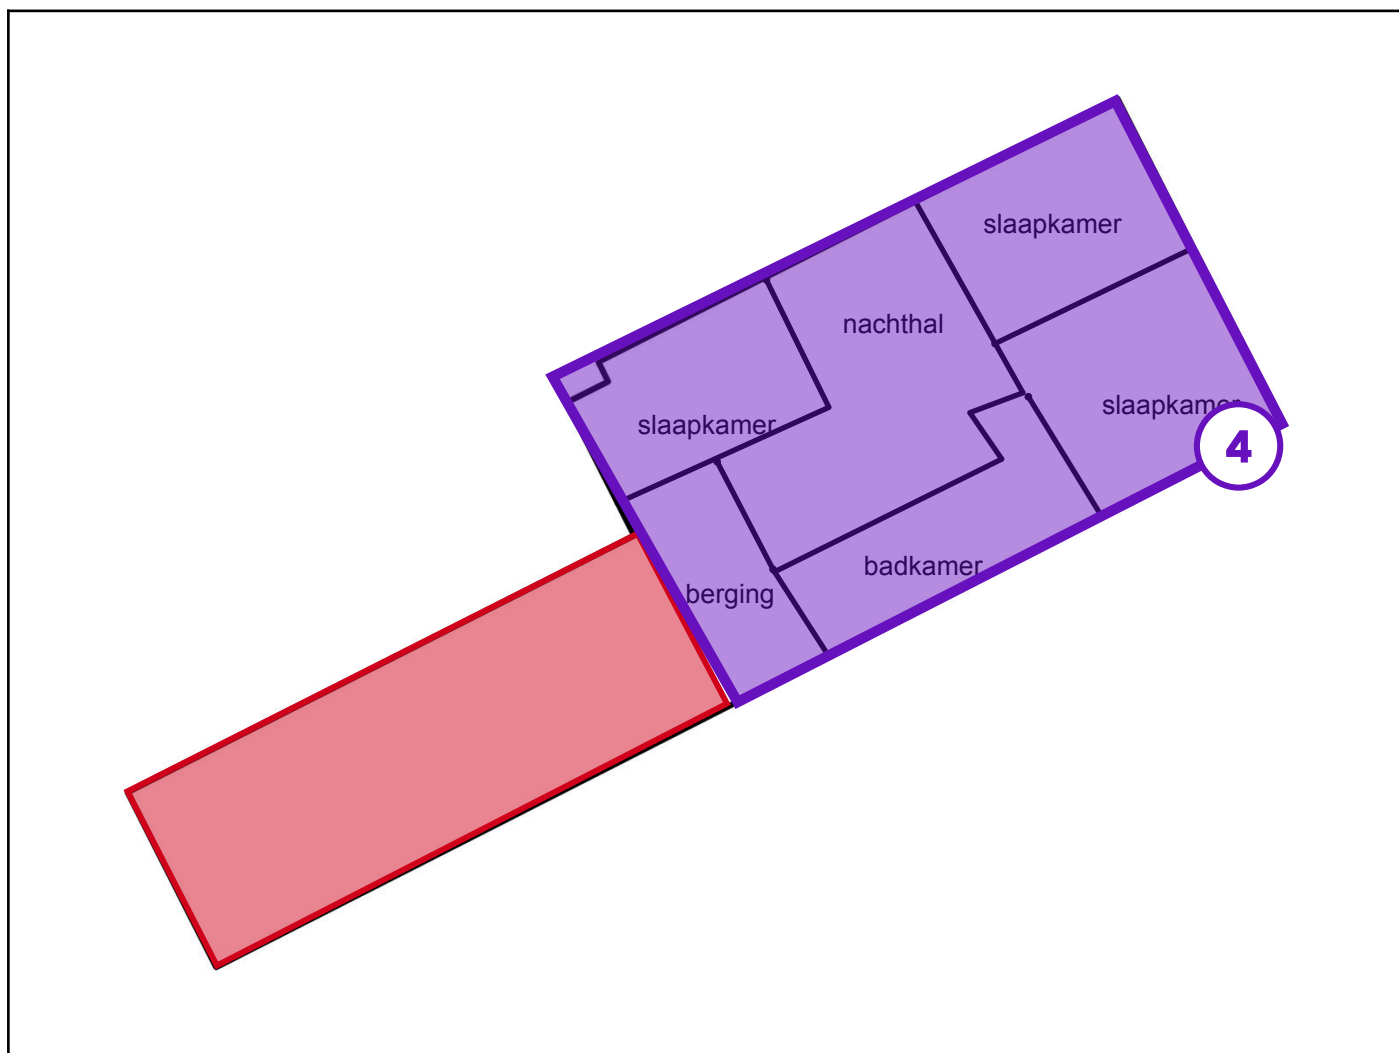
## Plan 1.2: Hoofdgebouw plan

Beschrijving	Type	Actie
4. Plafond	Advies	-

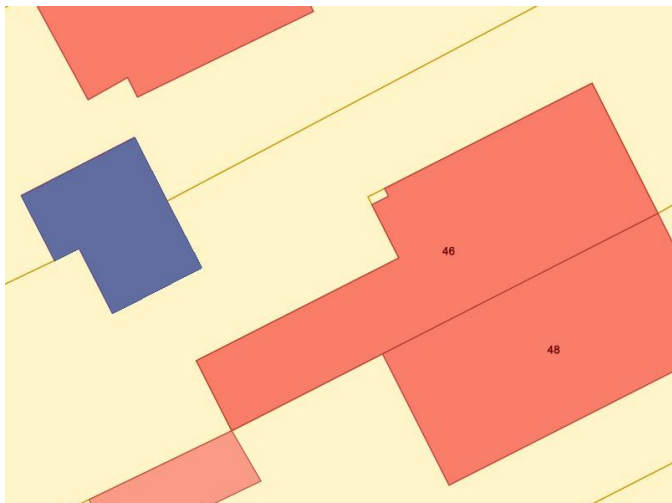
## Zone 2: Bijgebouw

### **1 Asbestmateriaal**
