Asbestinventarisatetest

Plankenbergstraat 133, 2100 Antwerpen

Attestnummer : 20231212-000187.000

Uitgegeven op : 12.12.2023

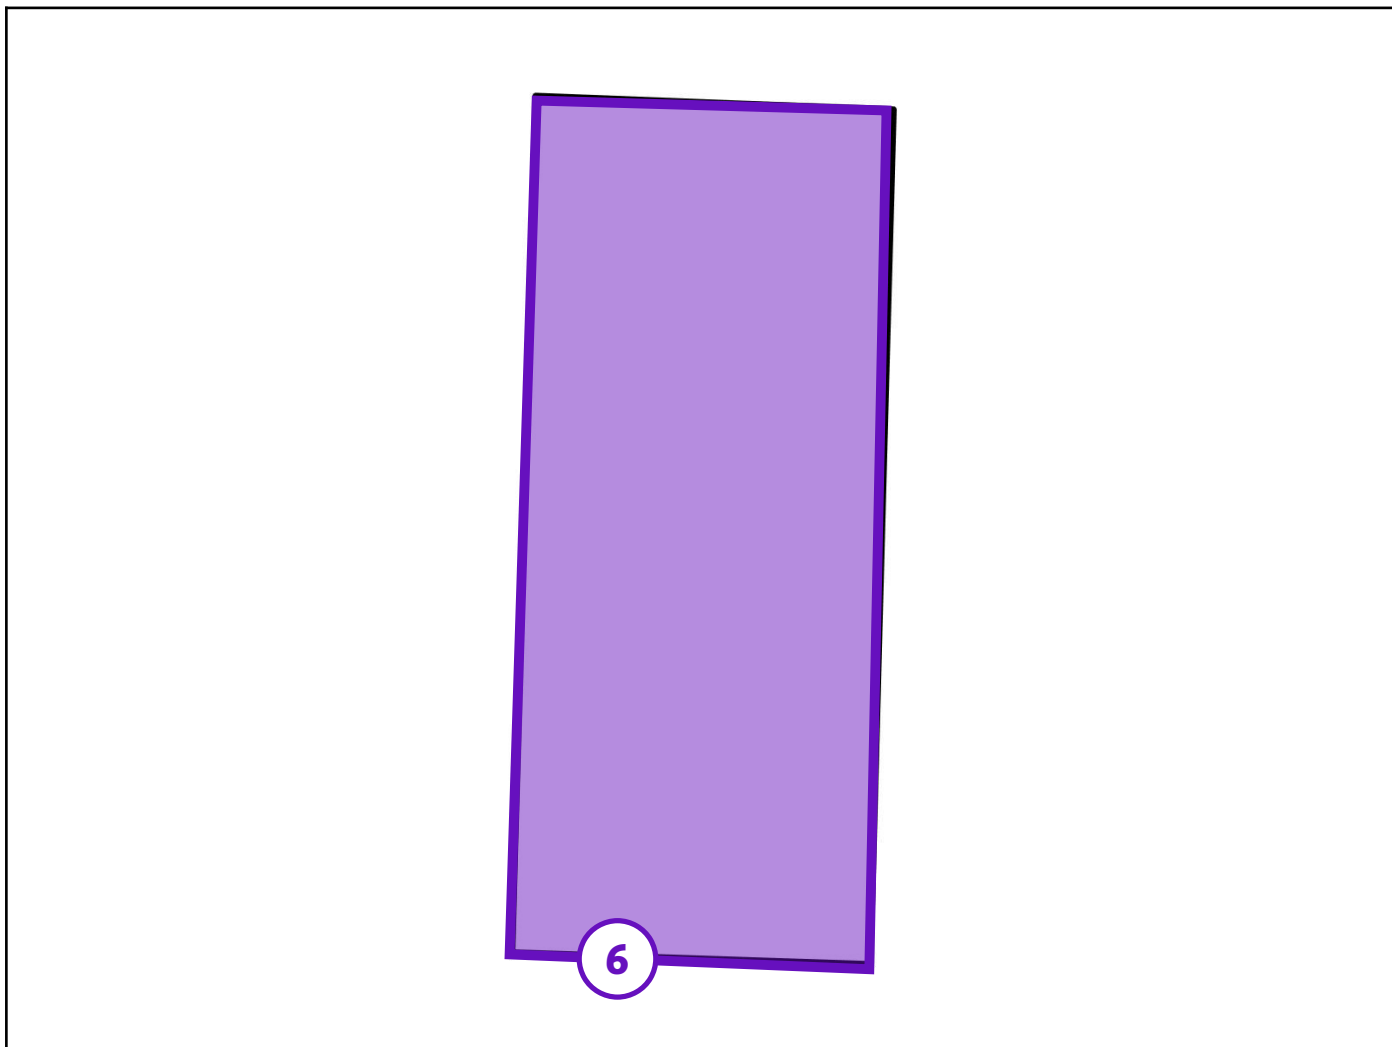
Plan 1.1: Hoofdgebouw plan

| Beschrijving | Type | Actie |
|---|---|---|
| 6. Roofing plat dak woonst | Beperking | - |

Uitleg van de asbestdeskundige: Geen monsternamen omwille van groot risico op structurele gevolgschade (lekschade). Onderliggende lagen konden niet waargenomen worden.

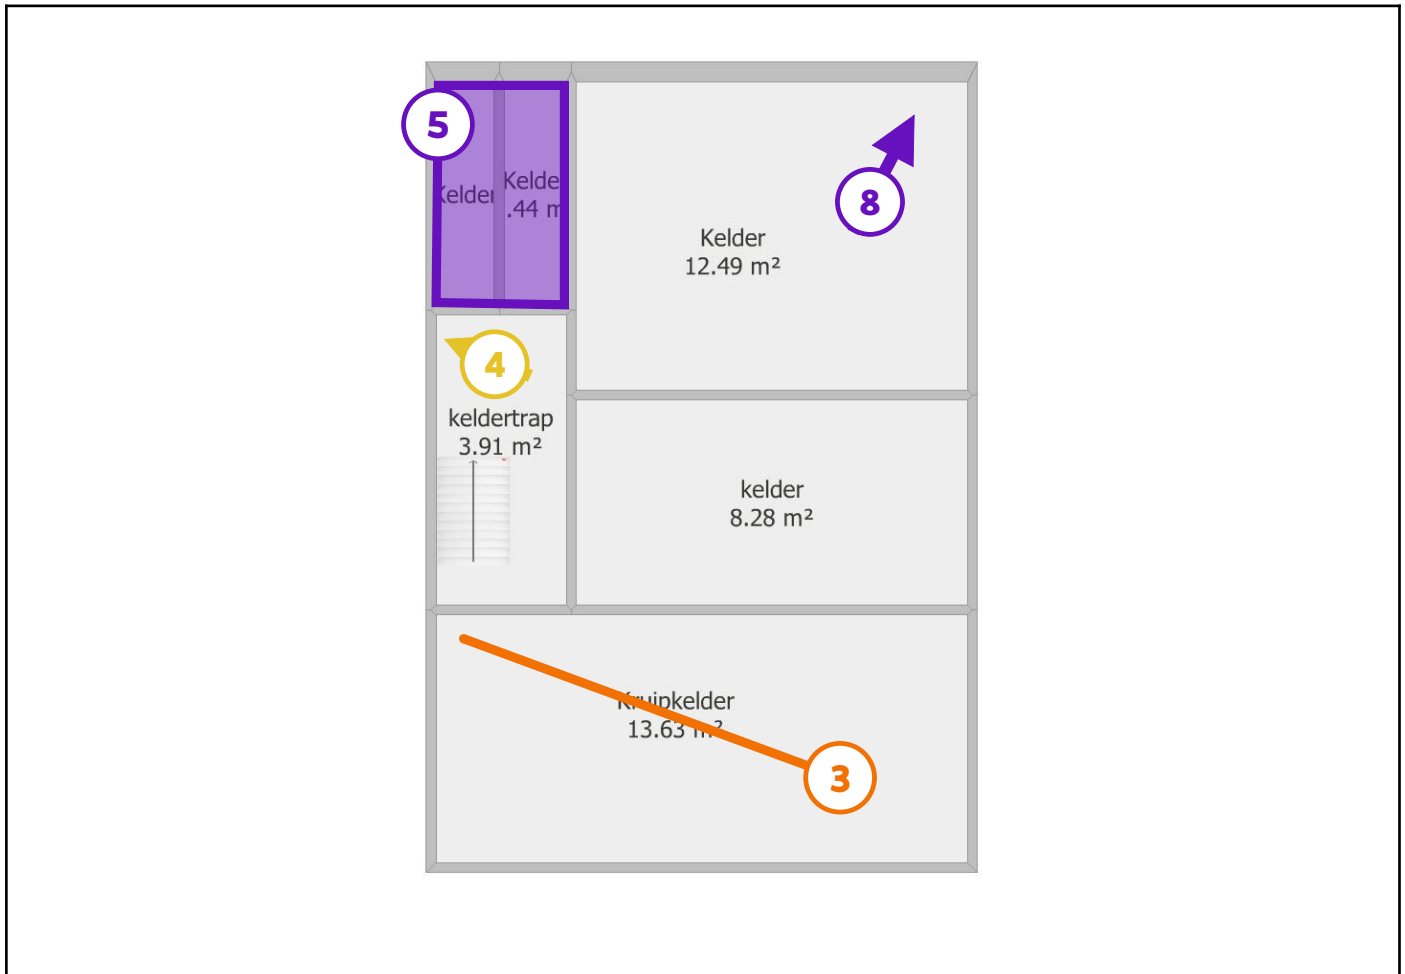
Plan 1.2: Plan V-1

| Beschrijving | Type | Actie |
|--|---|---|
| 8. Verwarmingsketel | Advies | - |
