# Asbestinventarisatetest

Zénobe Grammestraat 35, 2018 Antwerpen

Attestnummer : 20240328-000373.000

## Niet-asbestveilig

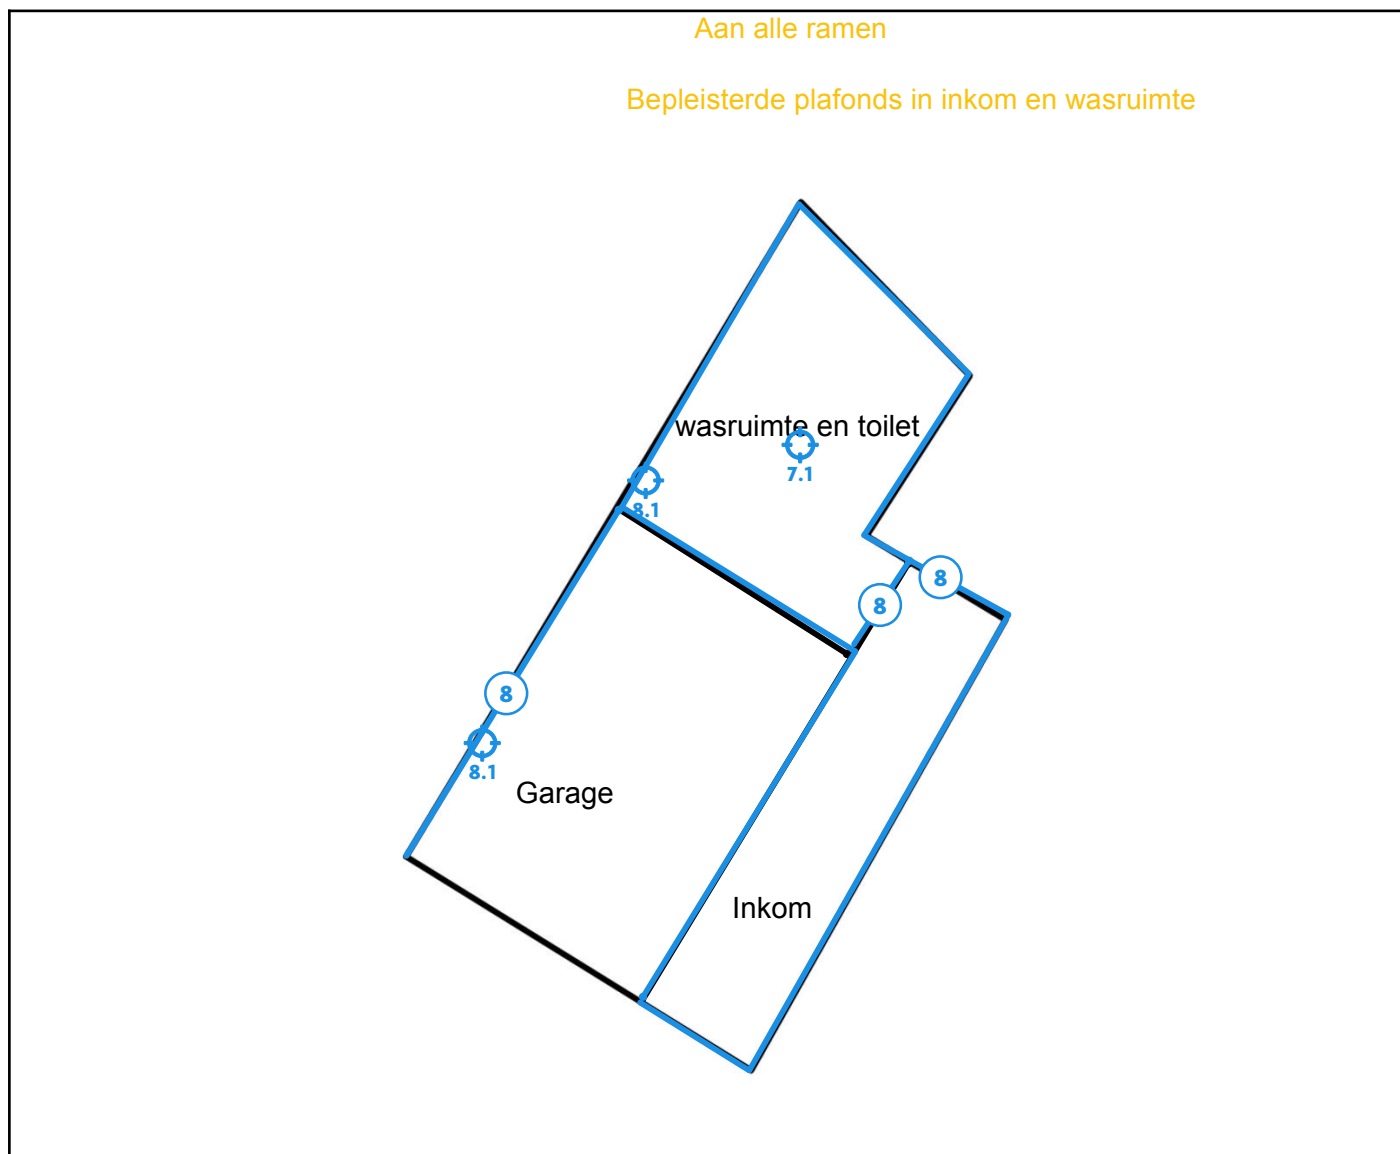
## Plan 1.2: Gelijkvloers

Beschrijving	Type	Actie
6. kit tussen raam en glas	Geen asbest	-
7. Pleisterwerk plafonds	Geen asbest	-
7.1 Code: 2	Mengmonster	-
8. Pleisterwerk muren	Geen asbest	-
8.1 Code: 1	Mengmonster	-

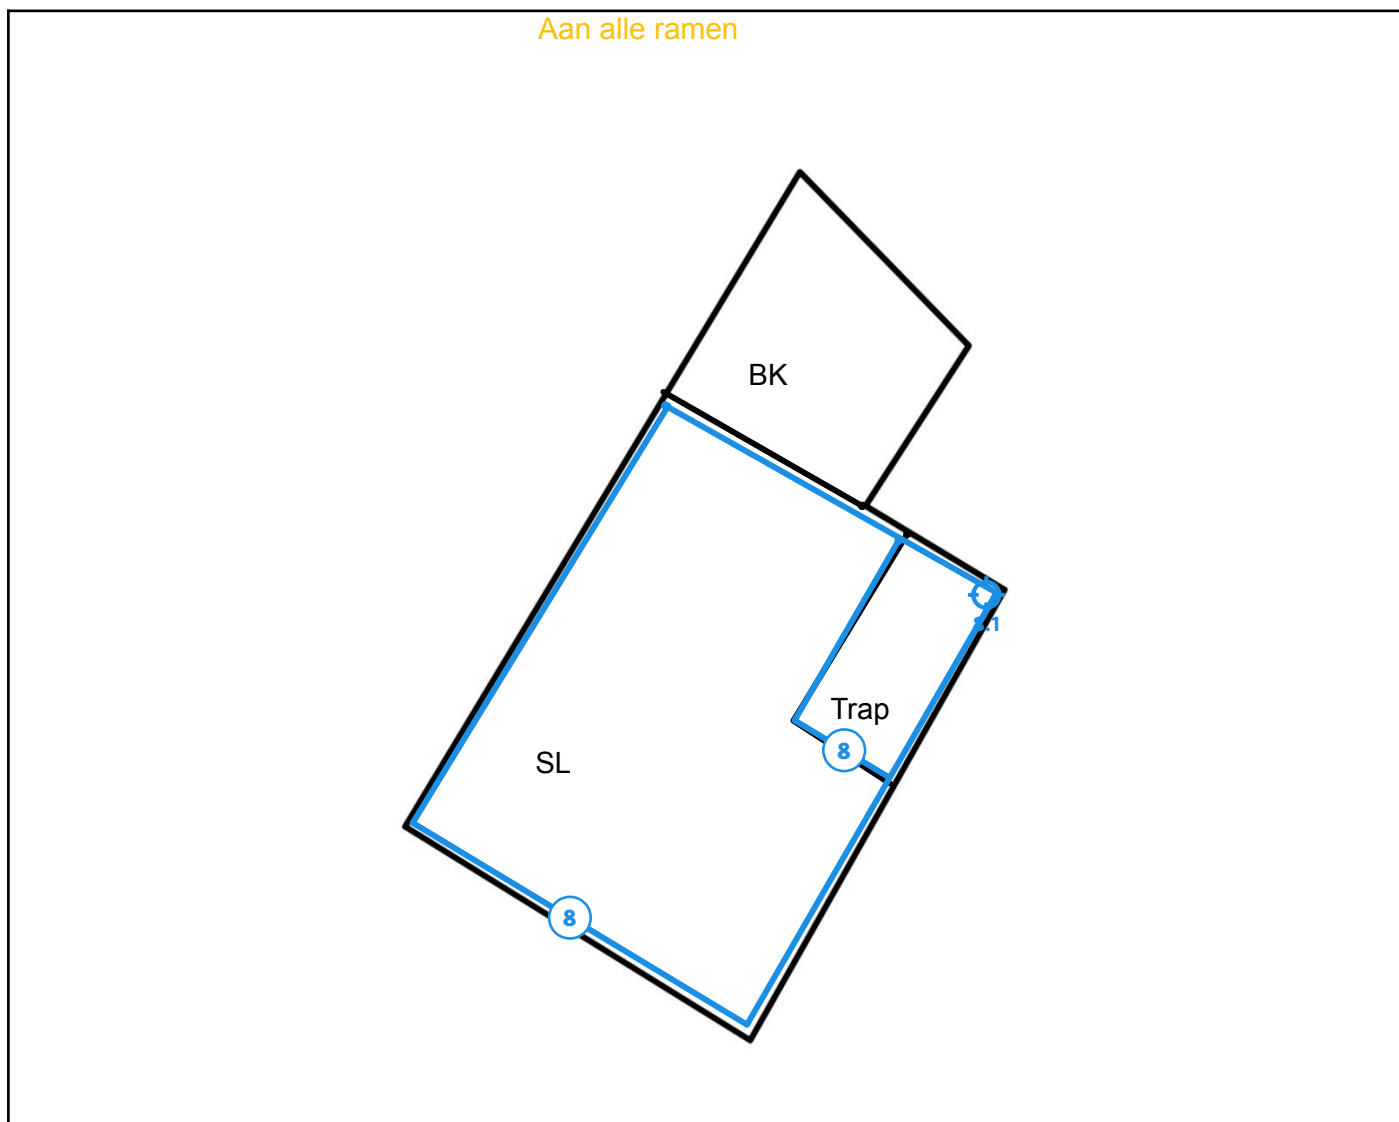
## Plan 1.4: Tweede verdiep

Beschrijving	Type	Actie
6. kit tussen raam en glas	Geen asbest	-
8. Pleisterwerk muren	Geen asbest	-
8.1 Code: 1	Mengmonster	-
