# Asbestinventarisatetest

Heuvelhof 3, 3078 Kortenbergh

Attestnummer : 20250206-000030.000

Uitgegeven op : 06.02.2025

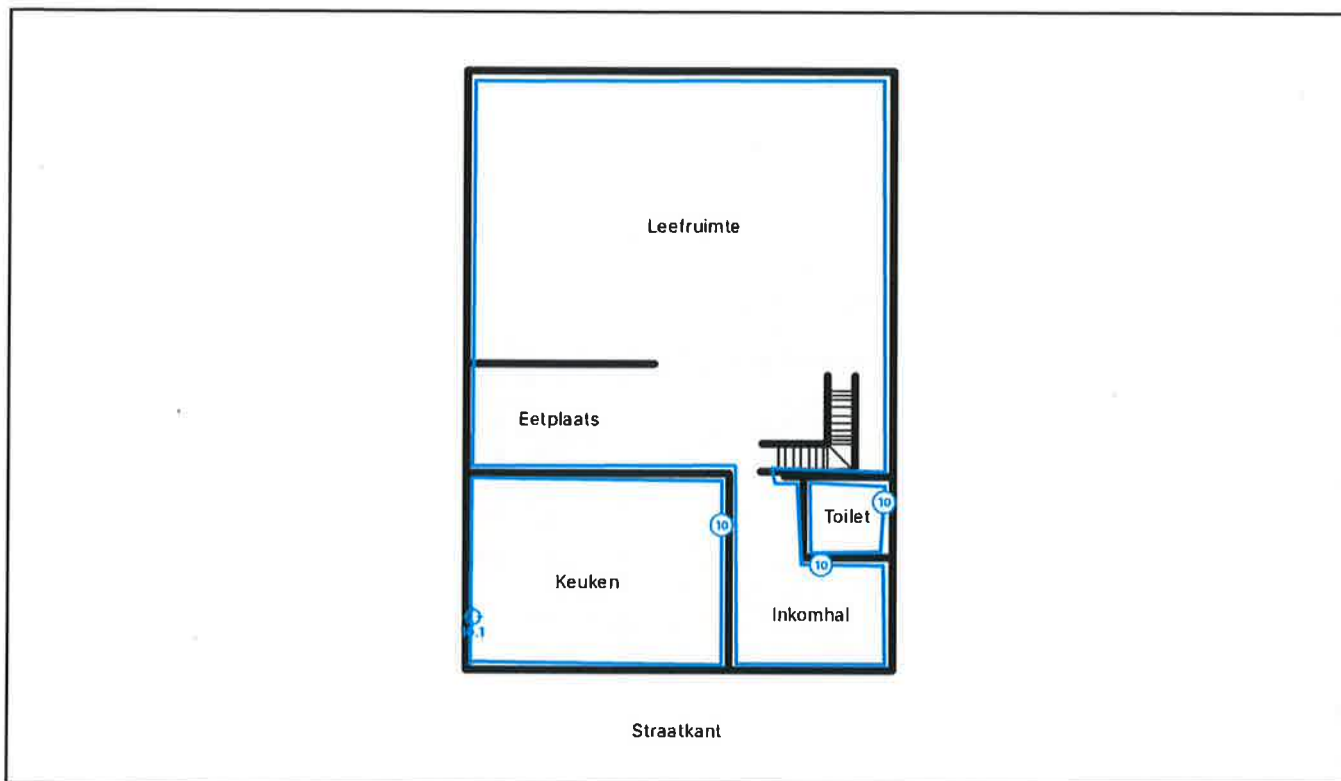
## Plan 1.1: Woning plan - V+0 - wanden

| Beschrijving | Type | Actie |
|---|---|---|
| 10.1 Code: MM01 | Mengmonster | - |

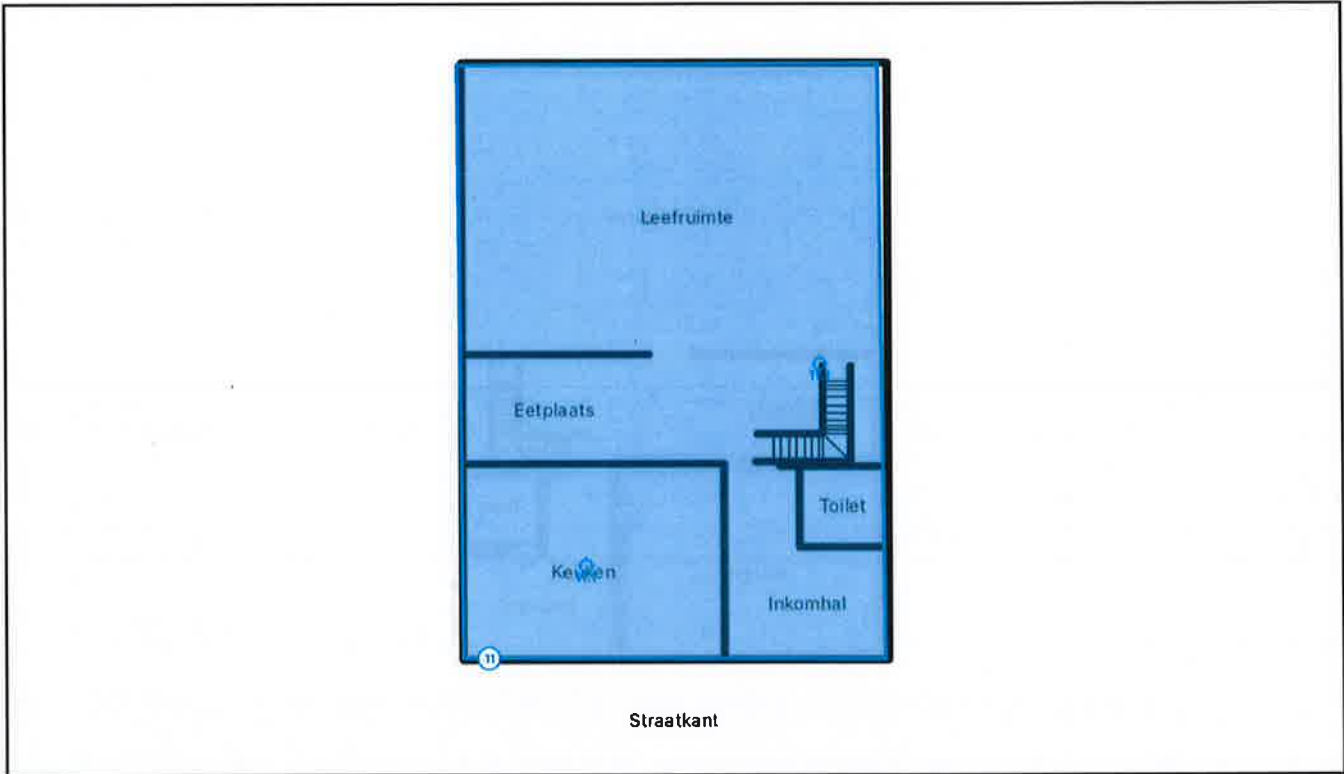
## Plan 1.2: Woning plan - V+0 - plafond

| Beschrijving | Type | Actie |
|---|---|---|
| 11.1 Code: MM02 | Mengmonster | - |

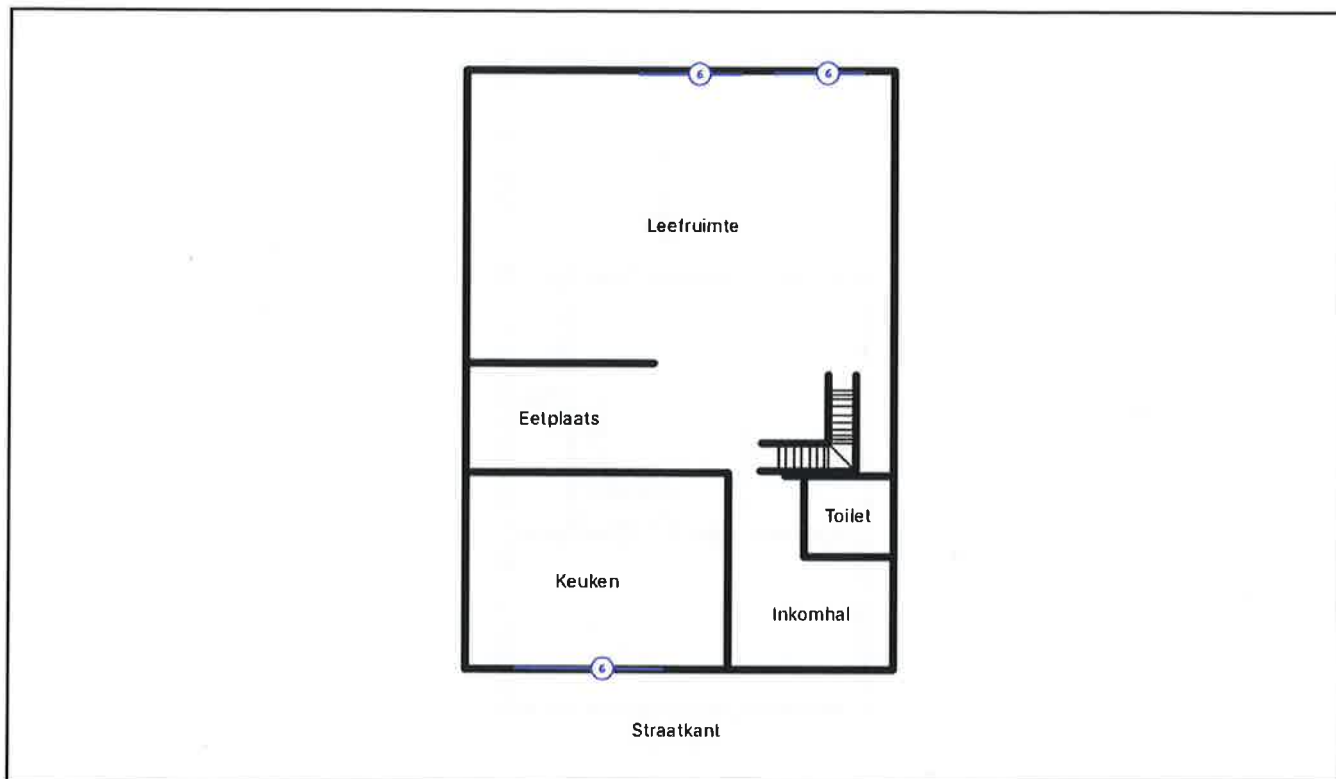
## Plan 1.3: Woning plan - V+0 - varia

| Beschrijving | Type | Actie |
|---|---|---|
| 6. Vensterbanken | Advies | - |

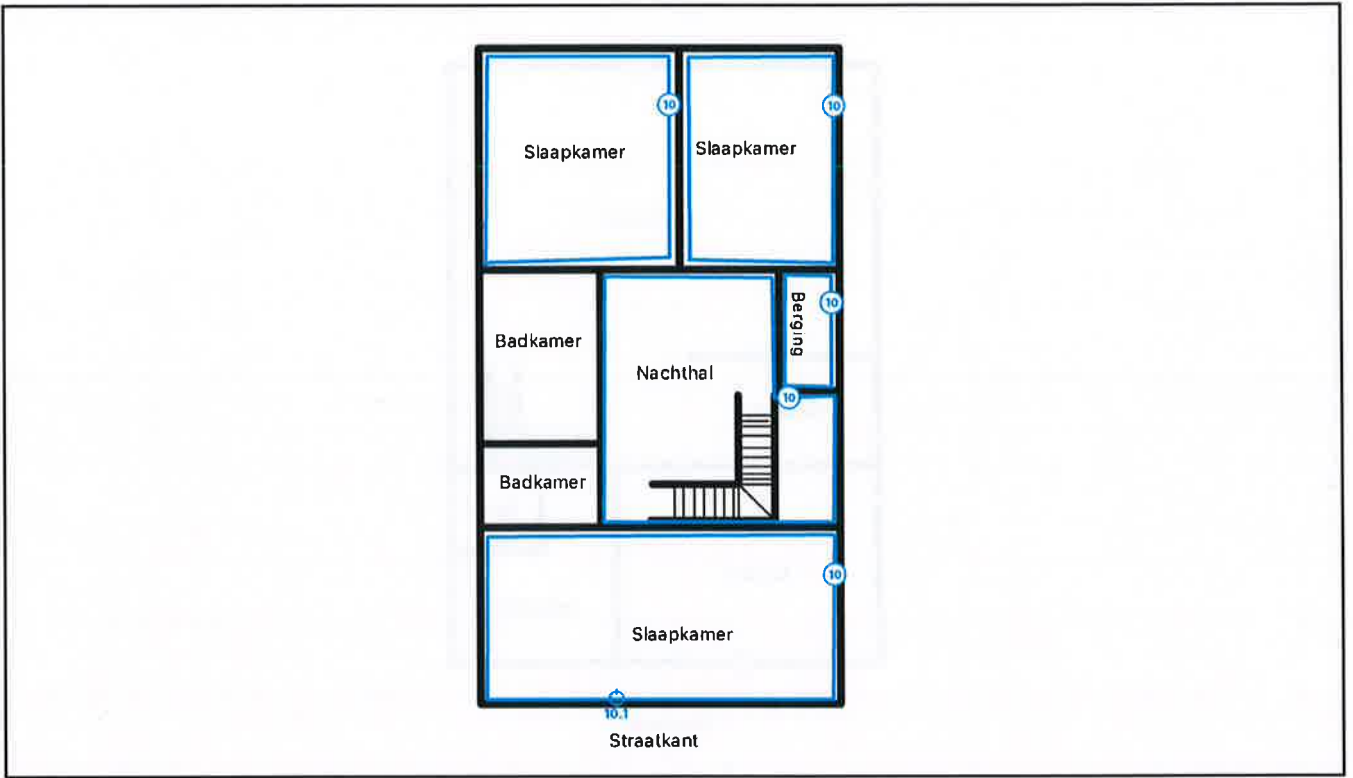
# Plan 1.4: Woning plan - V+1 - wanden

| Beschrijving | Type | Actie |
|---|---|---|
| 10.1 Code: MM01 | Mengmonster | - |

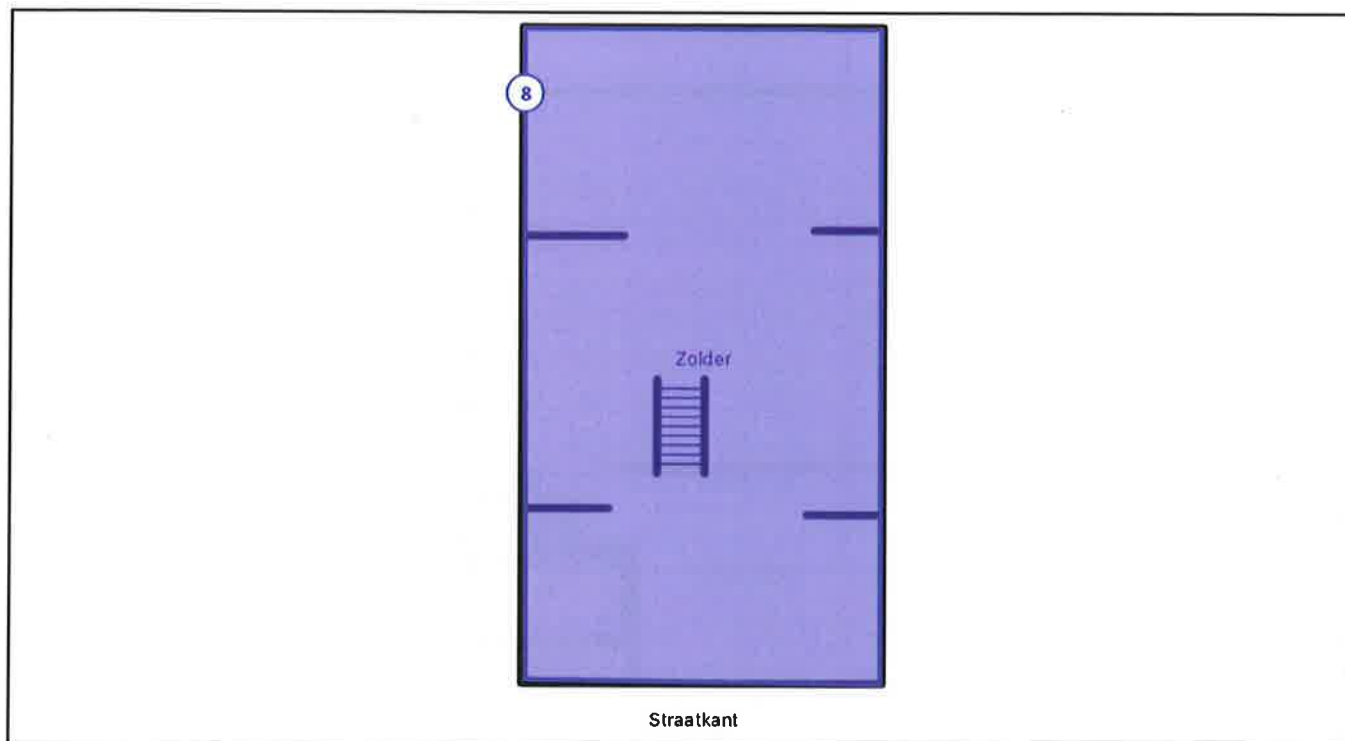
## Plan 1.7: Woning plan - V+2 - varia

| Beschrijving | Type | Actie |
|---|---|---|
| 8. Geen asbestverdacht onderdak | Advies | - |

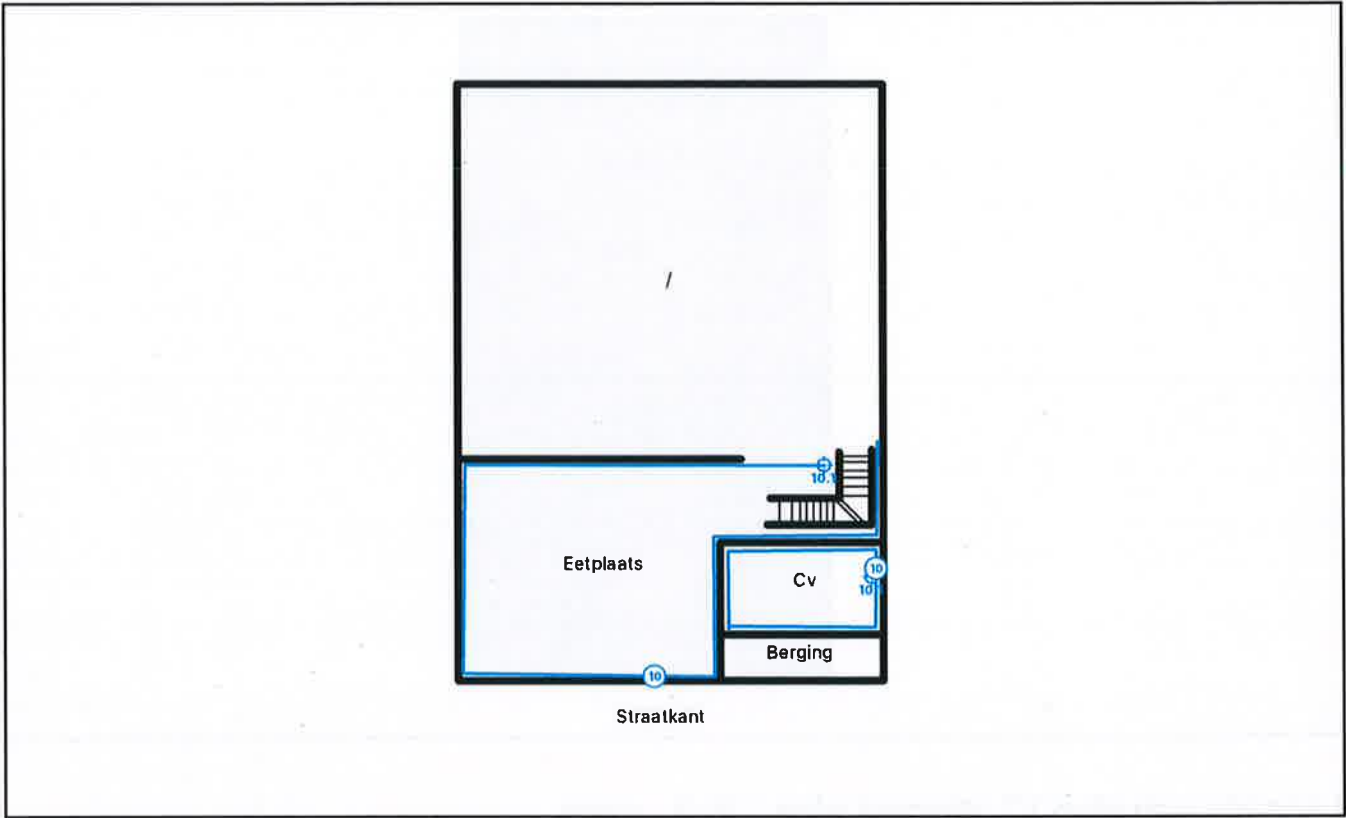
# Plan 1.8: Woning plan - V-1 - wanden

| Beschrijving | Type | Actie |
|---|---|---|
| 10.1 Code: MM01 | Mengmonster | - |

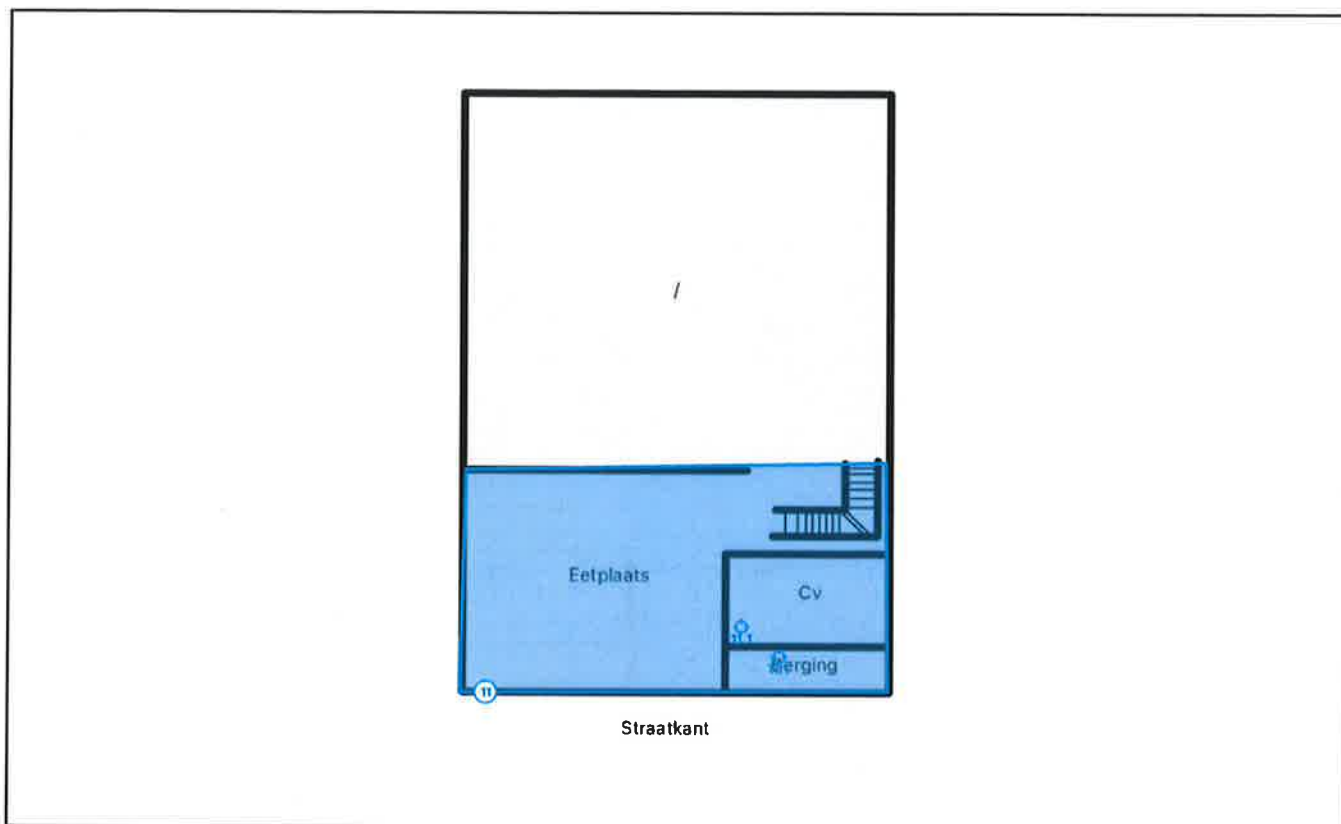
## Plan 1.9: Woning plan - V-1 - plafond

| Beschrijving | Type | Actie |
|---|---|---|
| 9.1 Code: MM03 | Mengmonster | - |

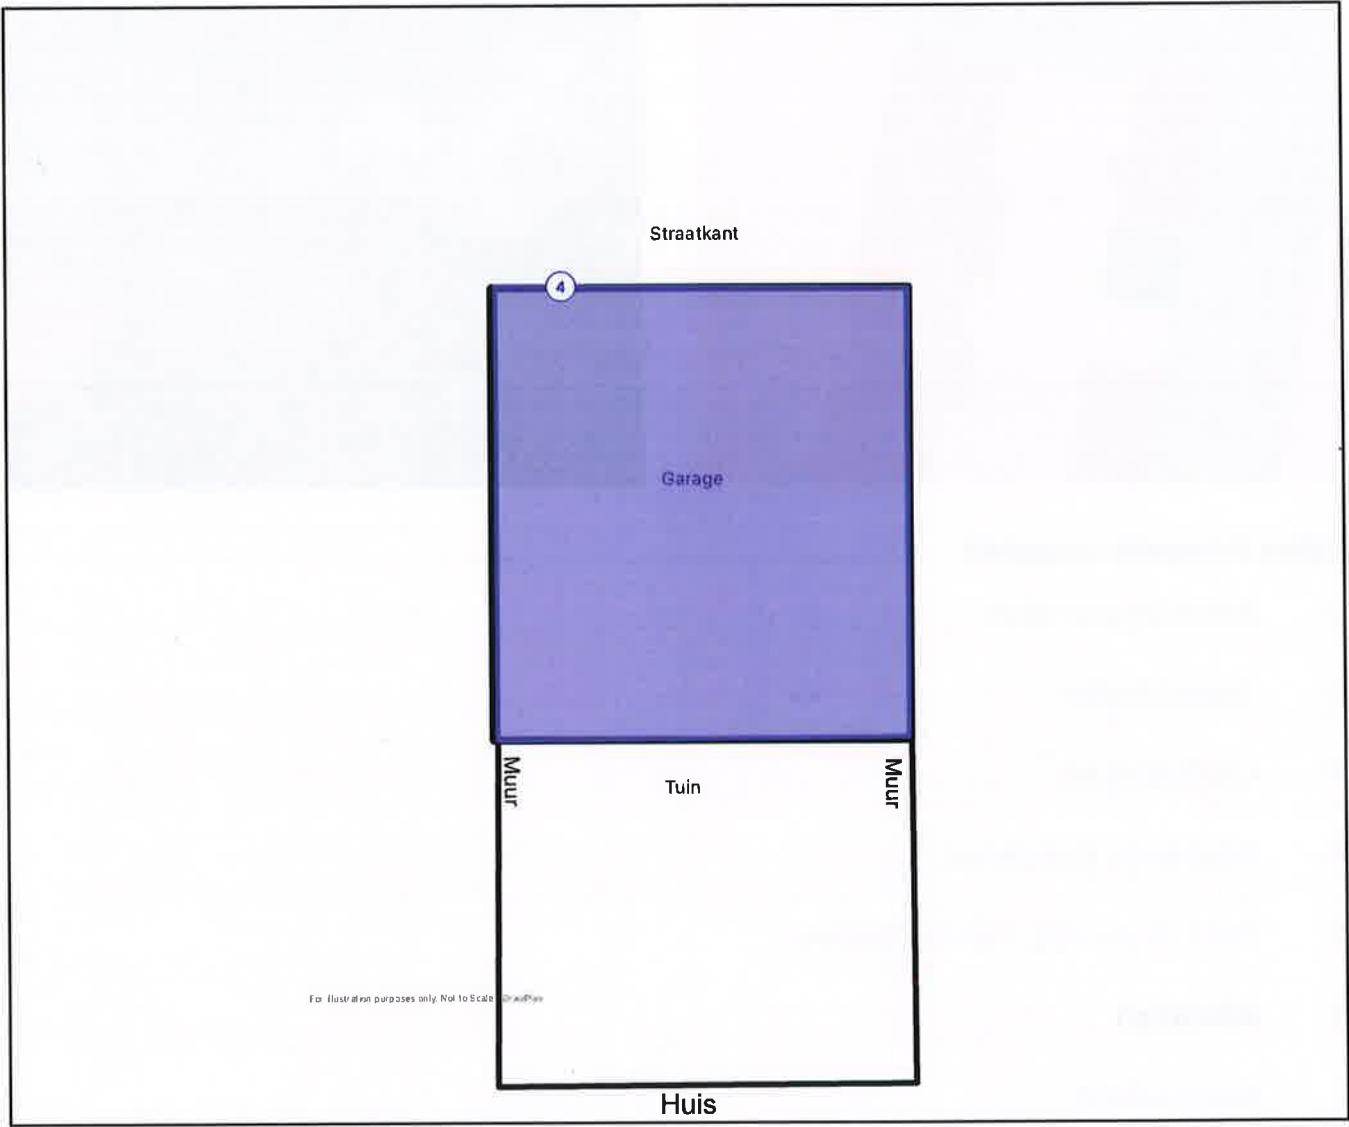
## Plan 2.1: Garage plan - V+0

| Beschrijving | Type | Actie |
|---|---|---|
| 4. Geen asbestverdacht materiaal - garagebox | Advies | - |

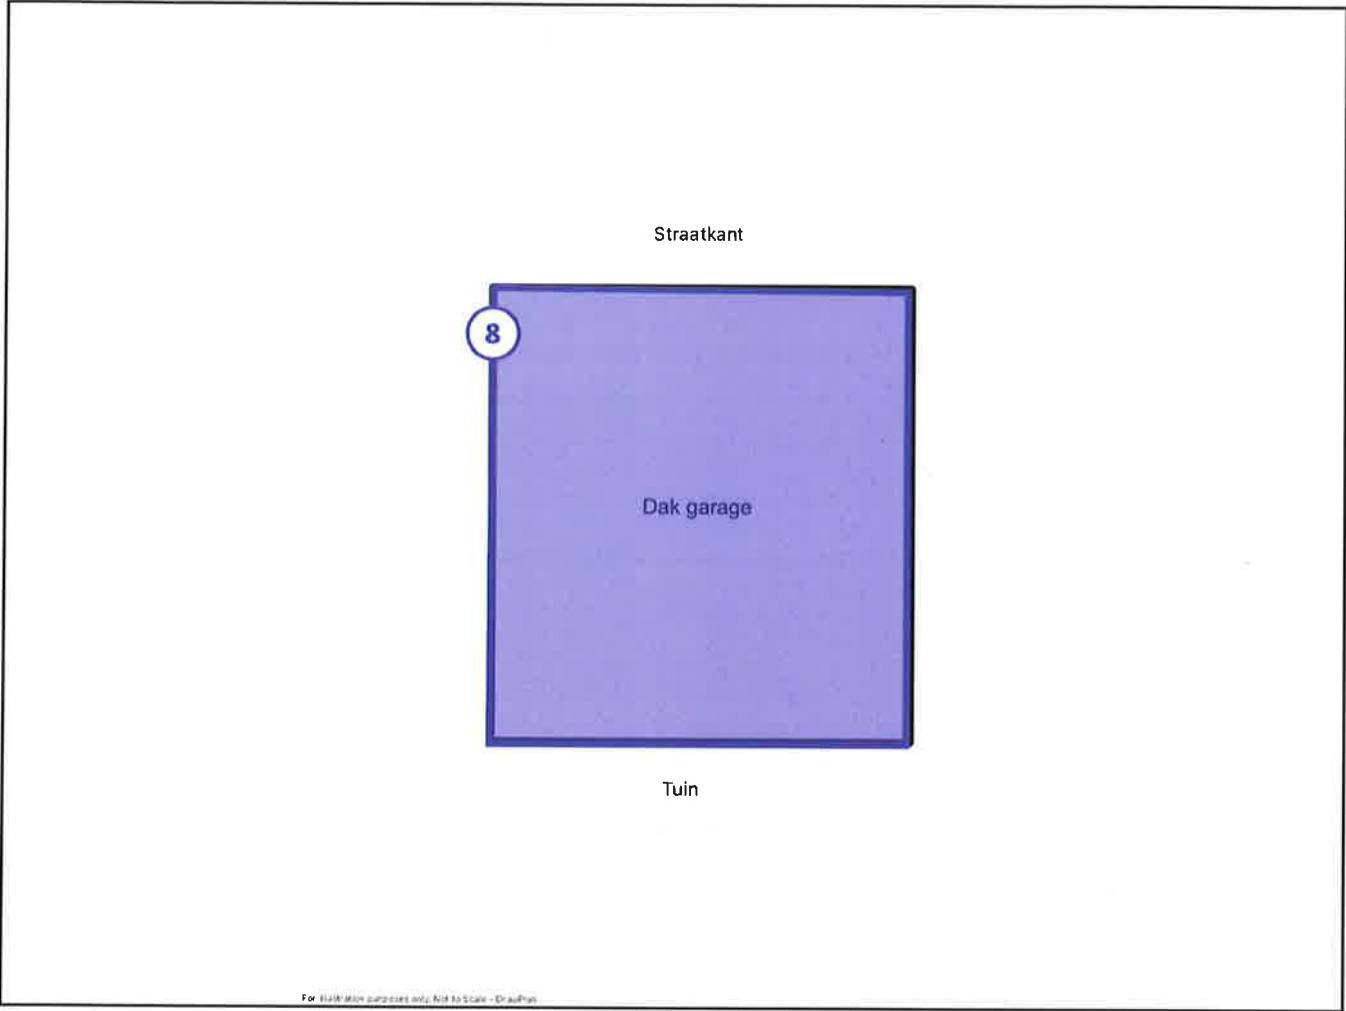
## Plan 2.2: Garage plan - dak

| Beschrijving | Type | Actie |
|---|---|---|
| 8. Geen asbestverdacht onderdak | Advies | |
