Asbestinventarisatetest

Herentalsebaan 163, 2150 Antwerpen

Attestnummer : 20260416-000477.000

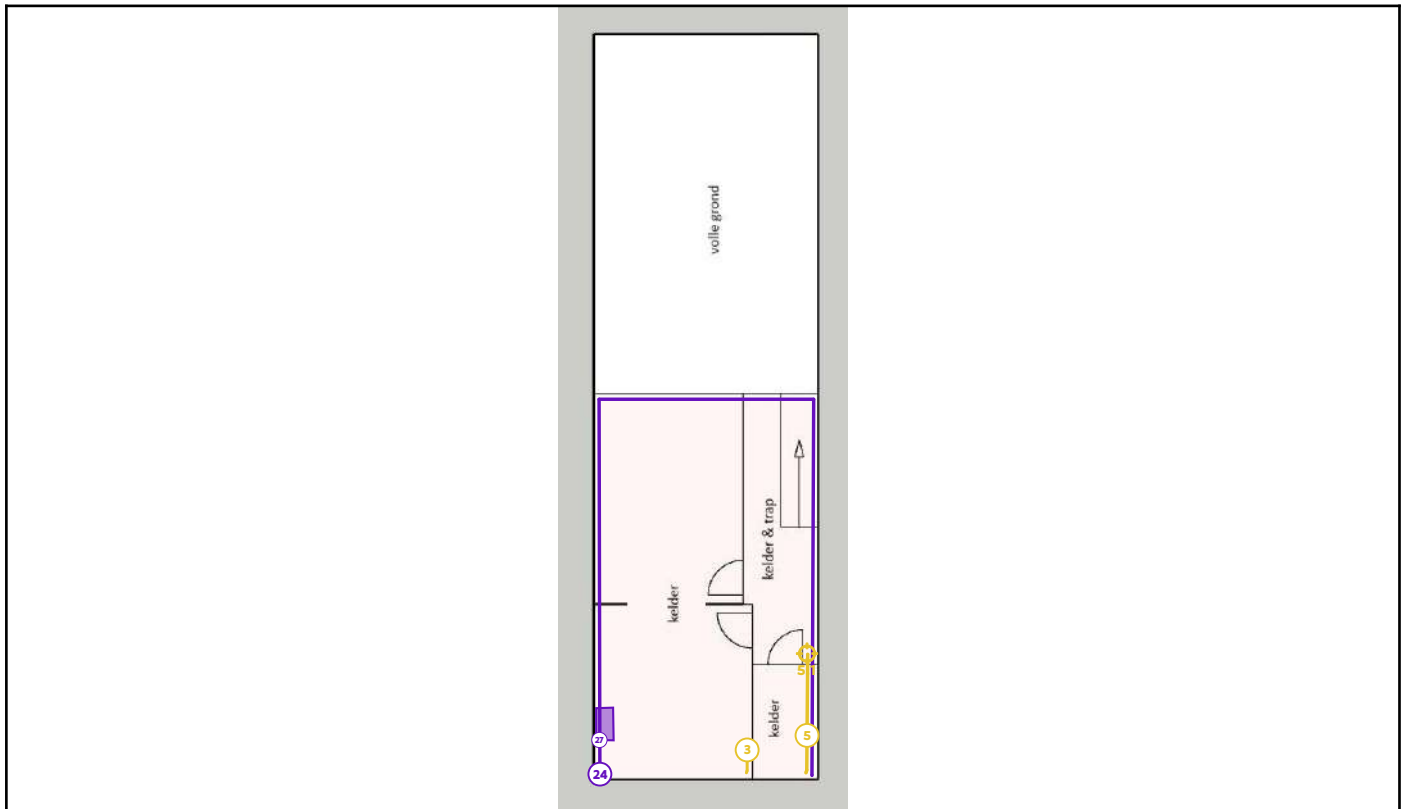
Plan 1.1: grondplan kelder

Beschrijving	Type	Actie
3. bakeliet elektrisch installatiemateriaal	Asbestmateriaal	Zorgvuldig beheren
5. wachtbuis kelder	Asbestmateriaal	Zorgvuldig beheren
5.1 Code: 6020384779 Buisdeel kelder	Puntmonster	-
24. leidingisolatie	Overige ruimte of materiaal	-
27. CV-ketel & pakkingen	Overige ruimte of materiaal	-

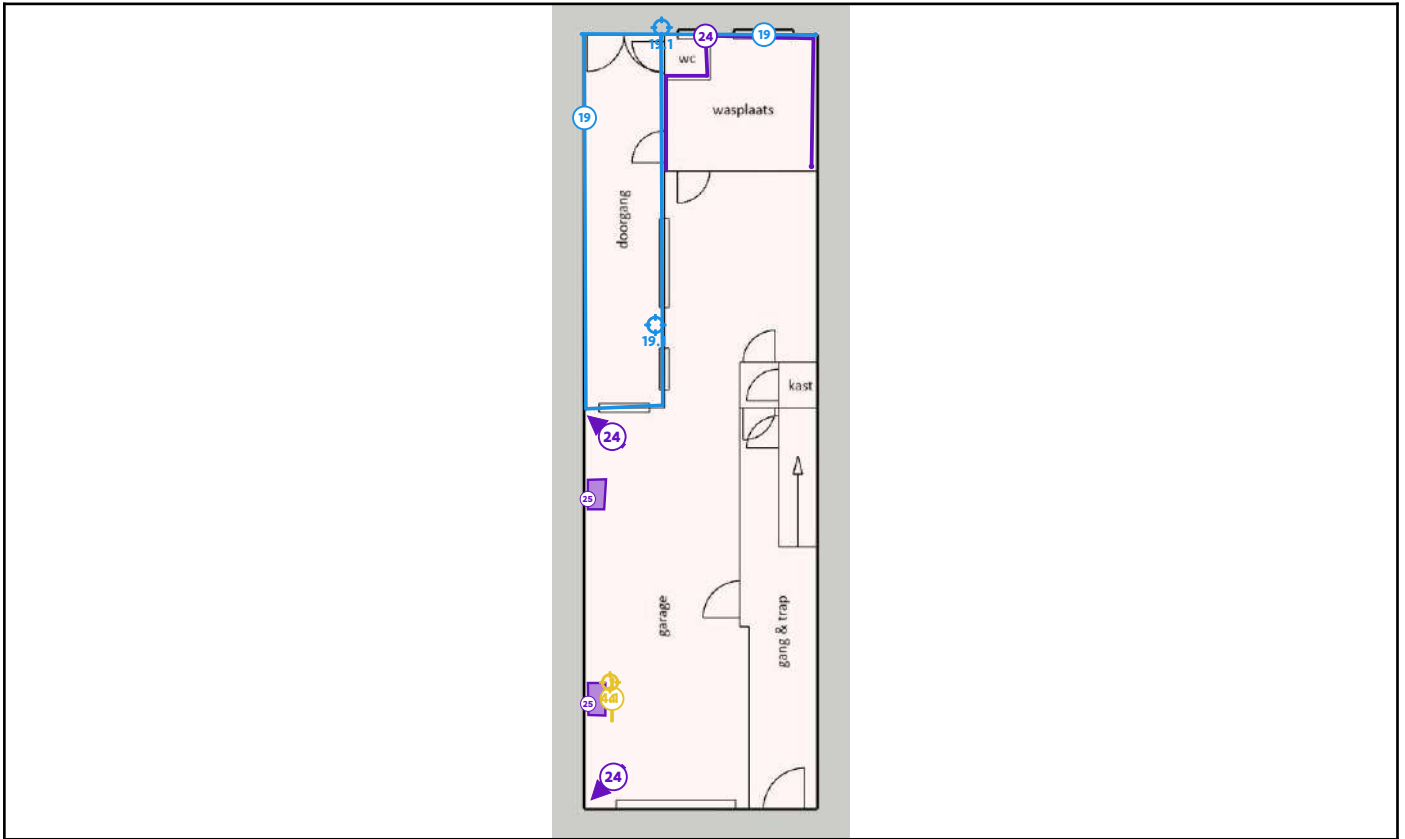
Plan 1.2: grondplan gelijkvloers

Beschrijving	Type	Actie
4. achterplaat haard	Asbestmateriaal	Zorgvuldig beheren
4.1 Code: 6020384788 Achterplaat haard	Puntmonster	-
19. crepi	Geen asbest	-
19.1 Code: 6020384785 Crepi	Mengmonster	-
24. leidingisolatie	Overige ruimte of materiaal	-
25. rookgaskanaal	Overige ruimte of materiaal	-

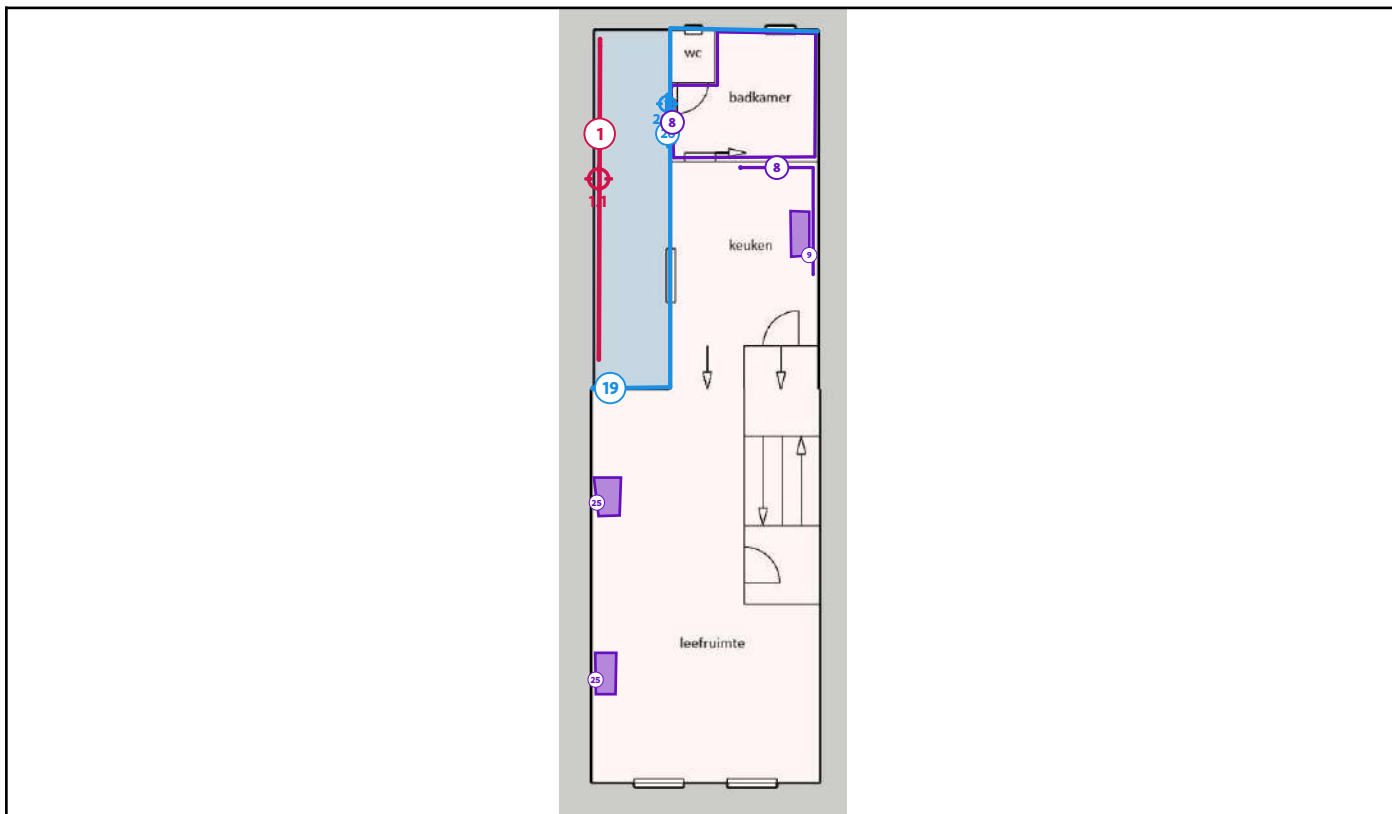
Plan 1.3: grondplan verdieping

Beschrijving	Type	Actie
1. leiresten buurgebouw	Asbestmateriaal	Dringend verwijderen
1.1 Code: 6020384790 Leiresten buurgebouw	Puntmonster	-
8. tegellijm faiencetegels	Advies	-
9. anti-bonsplaat spoeltafel	Advies	-
19. crepi	Geen asbest	-
20. mastiek badkamer verdieping	Geen asbest	-
20.1 Code: 6020384787 Mastiek keuken	Puntmonster	-
25. rookgaskanaal	Overige ruimte of materiaal	-

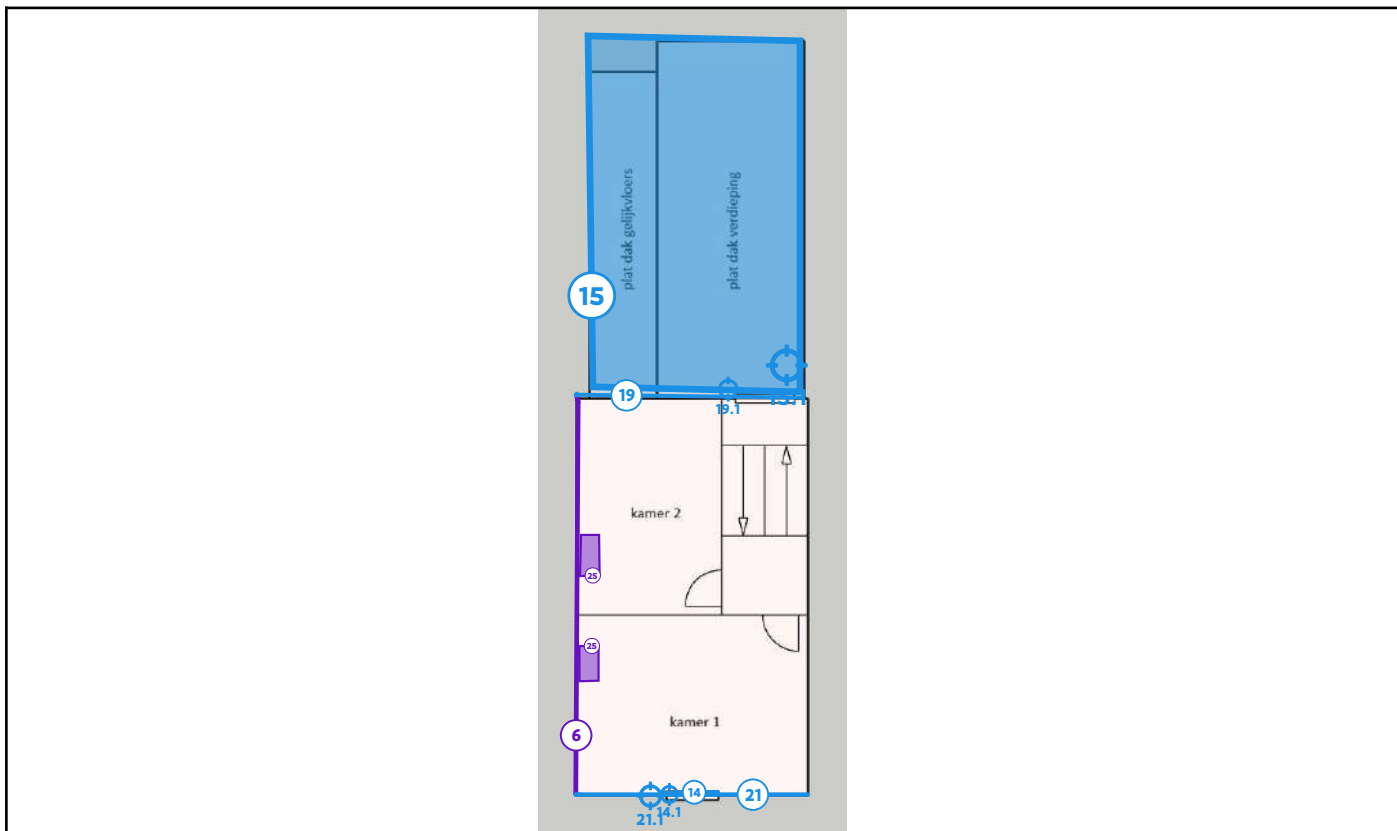
Plan 1.4: grondplan zolderverdieping

Beschrijving	Type	Actie
6. roofing zijgevel	Beperking	-
14. mastiek zolder	Geen asbest	-
14.1 Code: 6020384783 Mastiek zolder	Puntmonster	-
15. roofing woning	Geen asbest	-
15.1 Code: 6020384784 Roofing woning	Puntmonster	-
19. crepi	Geen asbest	-
19.1 Code: 6020384785 Crepi	Mengmonster	-
21. leien voorgevel	Geen asbest	-
21.1 Code: 6020384782 Leien	Puntmonster	-

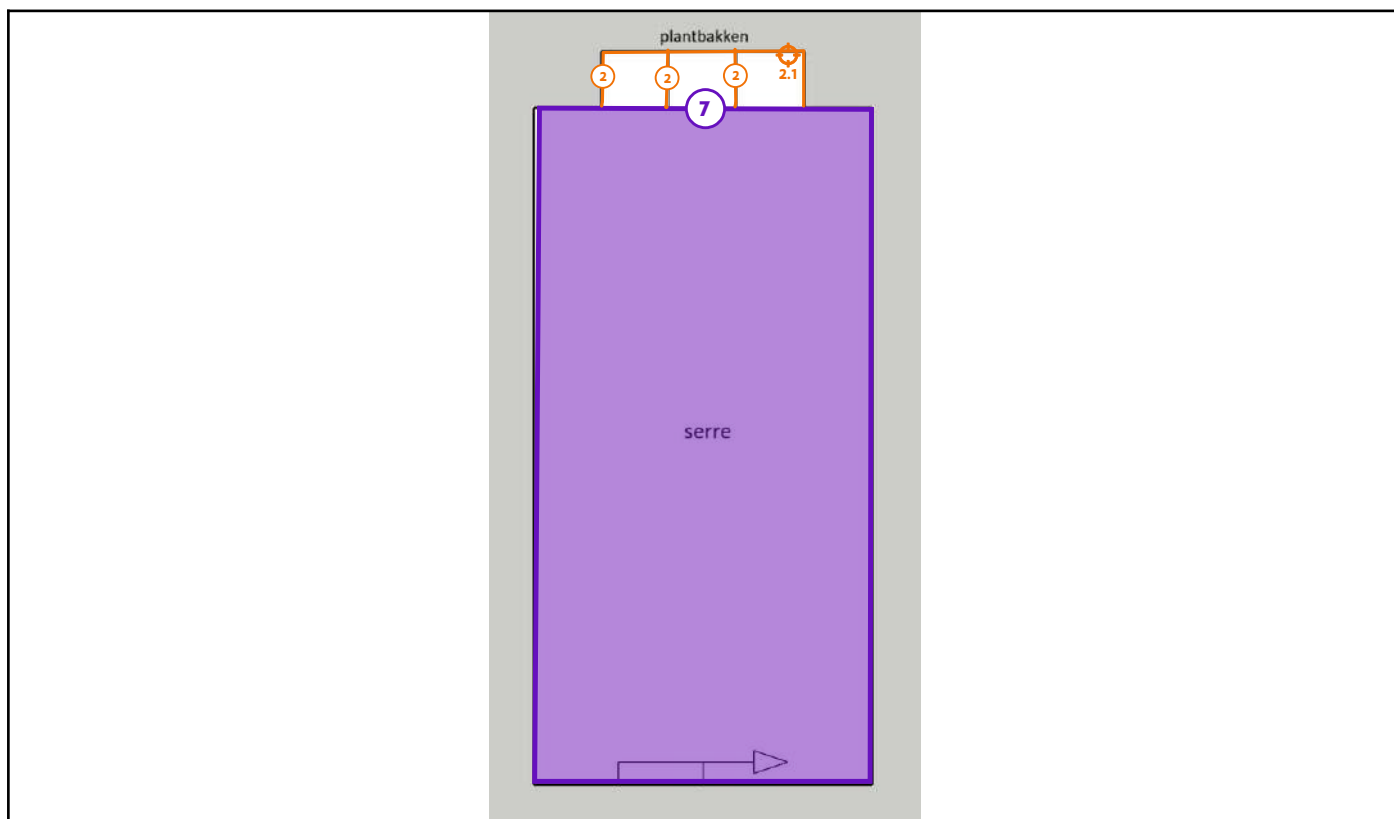
Plan 2.1: grondplan serre

Beschrijving	Type	Actie
2. Serre - plantbakken	Asbestmateriaal	Verwijderen
2.1 Code: 6020384794 Plantbakken serre	Puntmonster	-
7. Serre - glasbouw	Advies	-

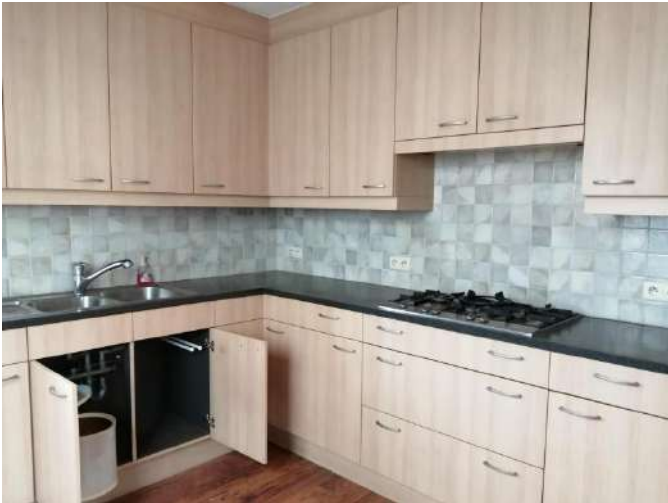
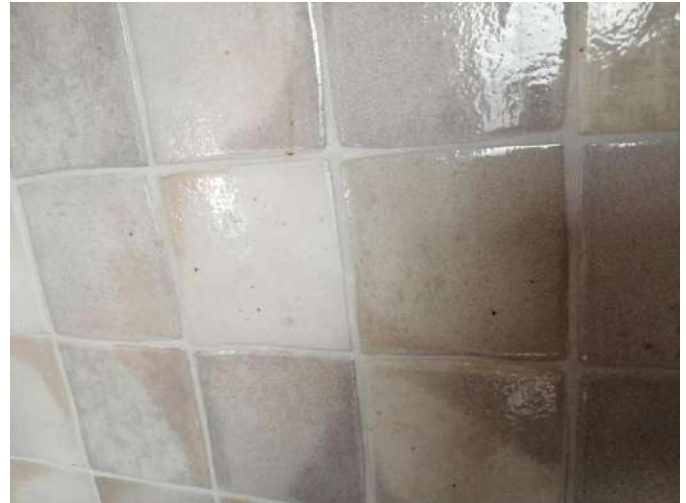
Fiche 8: tegellijm faiencetegels

Informatie over een materiaal dat de asbestdeskundige niet kan waarnemen of vaststellen

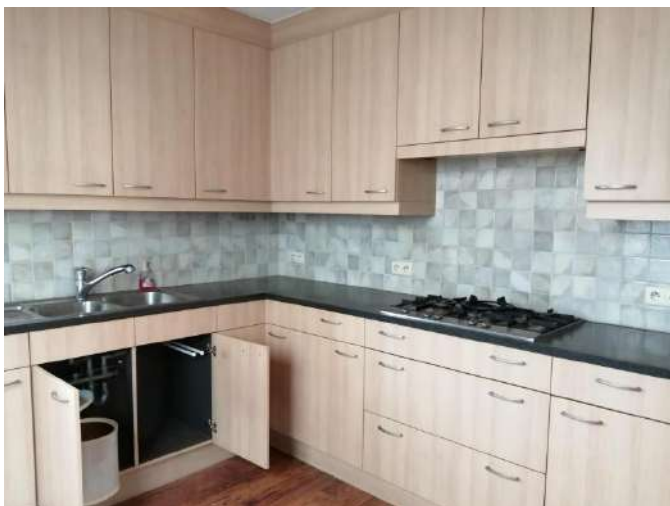
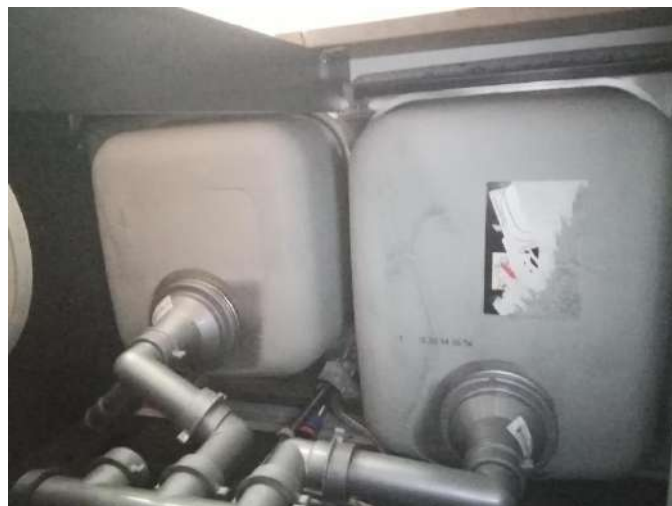
Fiche 9: anti-bonsplaat spoeltafel

Informatie over een materiaal dat niet aanwezig is

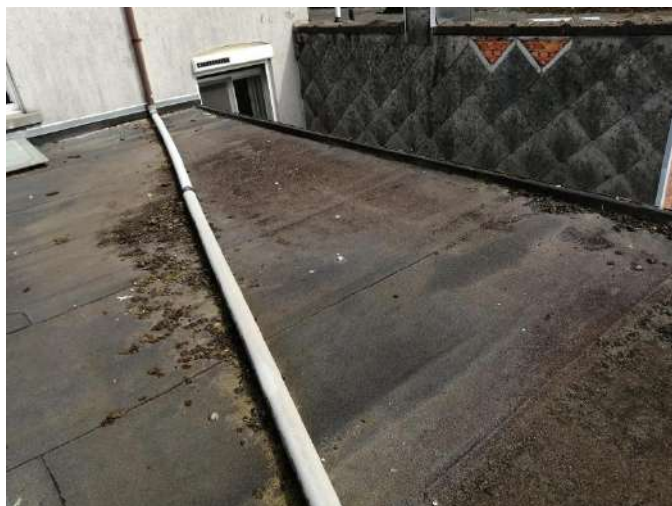
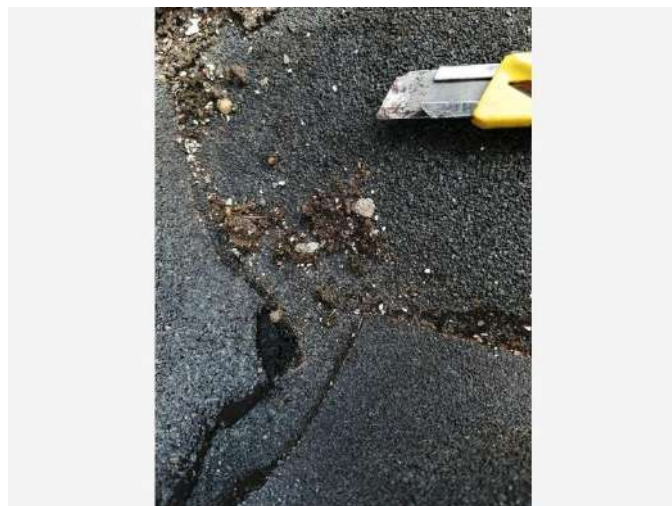
Fiche 15: roofing woning

Geen asbest

#	Type	Referentie	Resultaat
15.1	Puntmonster	6020384784 Roofing woning	Geen asbest

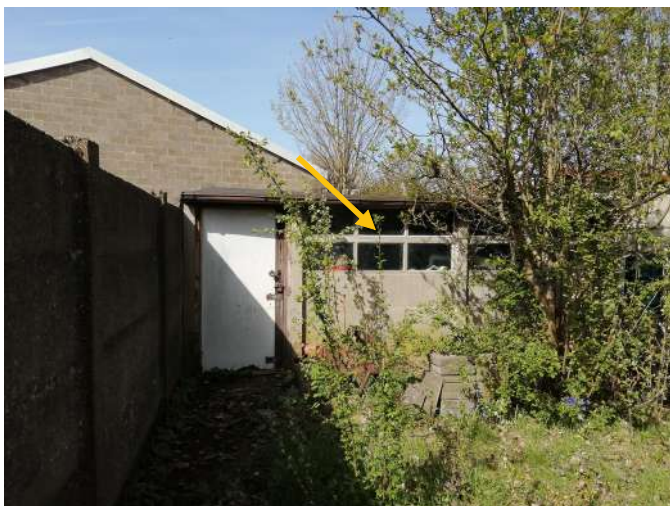
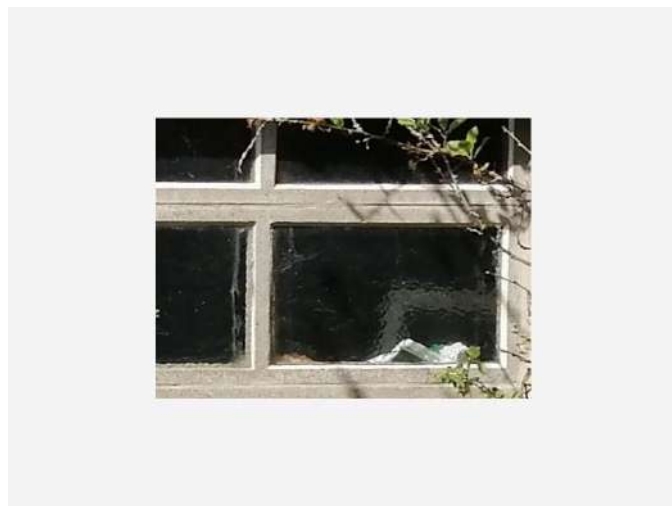
Fiche 16: mastiek tuinberging

Geen asbest

#	Type	Referentie	Resultaat
16.1	Puntmonster	6020384791 Mastiek tuinberging	Geen asbest

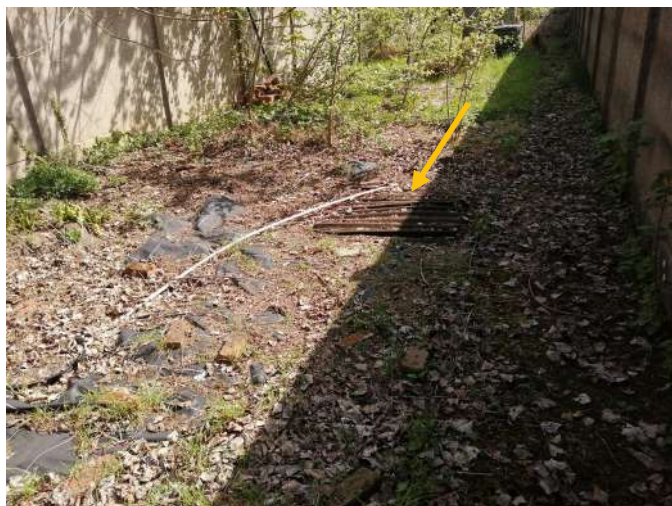
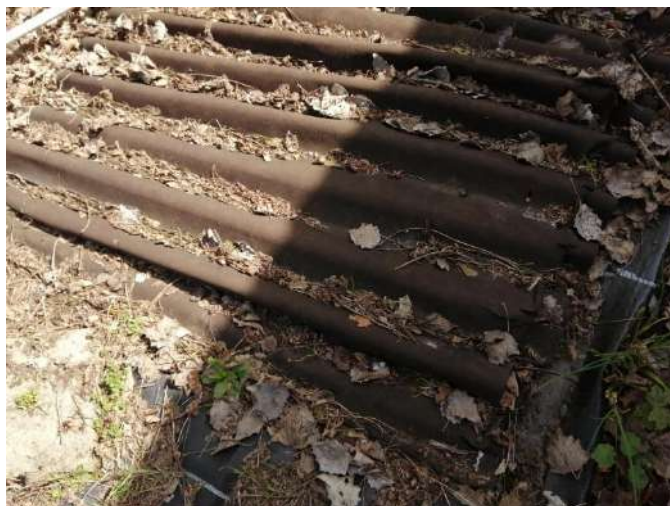
Afvalstof, geen asbest

#	Type	Referentie	Resultaat
17.1	Puntmonster	6020384792 Bitumineuze golfplaten	Geen asbest

Beschrijving	resten bitumineuze golfplaten
Type afvalstof	Betreft stock-voorraad of gedemonteerde materialen
Aanwezige resten	achtergelaten bitumineuze golfplaten
Omgeving	Buiten
Primaire drager	Bodem
Materialen	<ul style="list-style-type: none">• Dak- en gevelbekleding - Golfplaat
Bindmiddel van materiaal	Bitumen (roofing, teer, asfalt)
Gebondenheid op basis van bindmiddel	Hecht
Hoeveelheid (gewicht - aantal)	<ul style="list-style-type: none">• 50,00 kg - 1 stuk• 20,00 kg - 1 stuk
Totaal gewicht	70,00 kg
Identificatiemethode	Een monstername door de asbestdeskundige met laboanalyse door een asbestlabo.

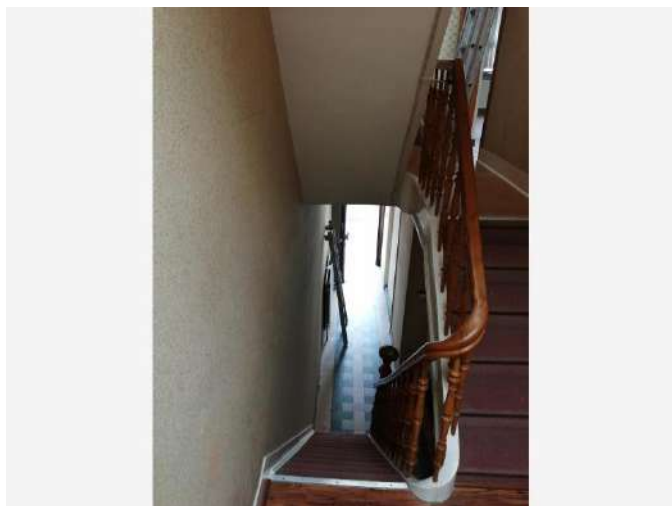
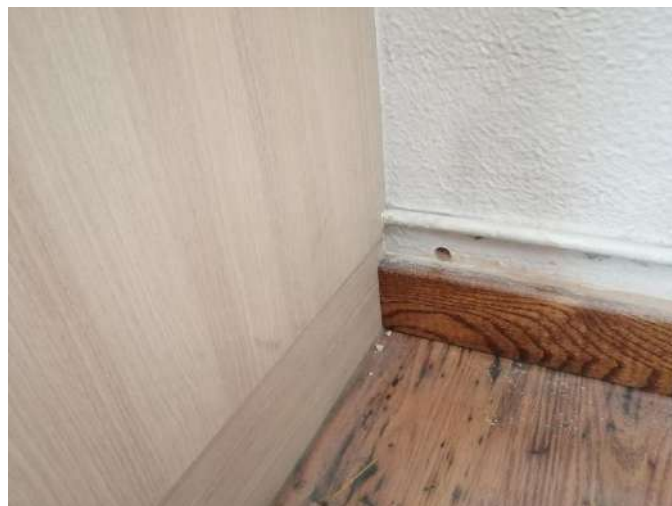
Geen asbest

#	Type	Referentie	Resultaat
18.1	Mengmonster	602038478 Gips wanden	Geen asbest

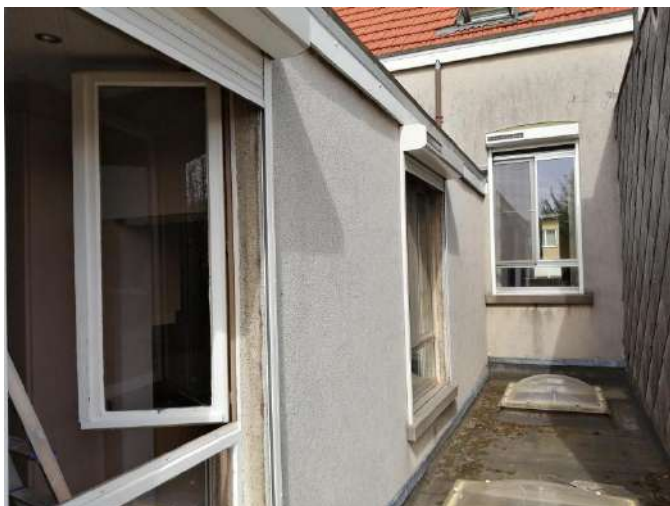
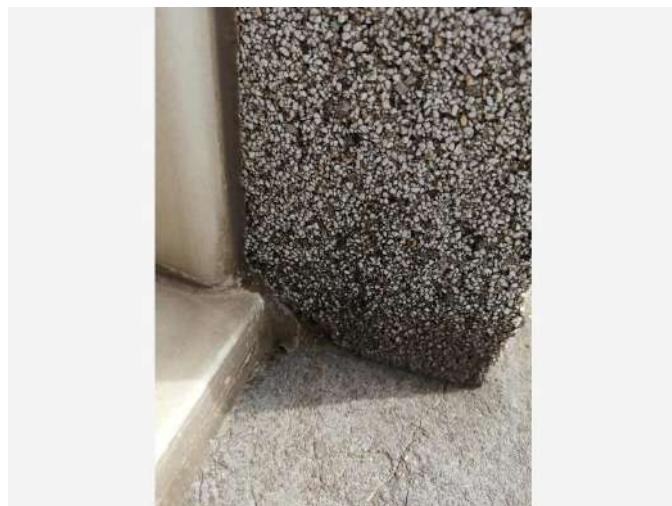
Geen asbest

#	Type	Referentie	Resultaat
19.1	Mengmonster	6020384785 Crepi	Geen asbest

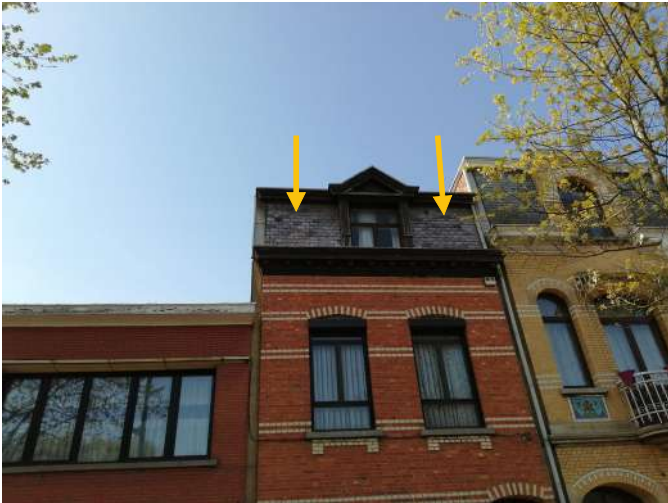
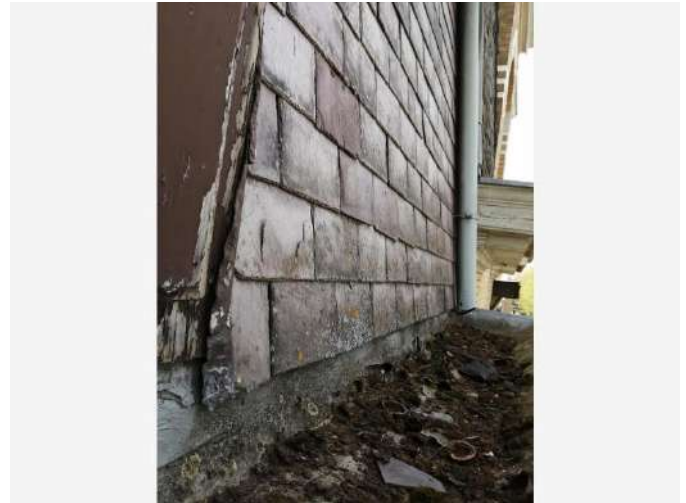
Fiche 21: leien voorgevel

Geen asbest

#	Type	Referentie	Resultaat
21.1	Puntmonster	6020384782 Leien	Geen asbest

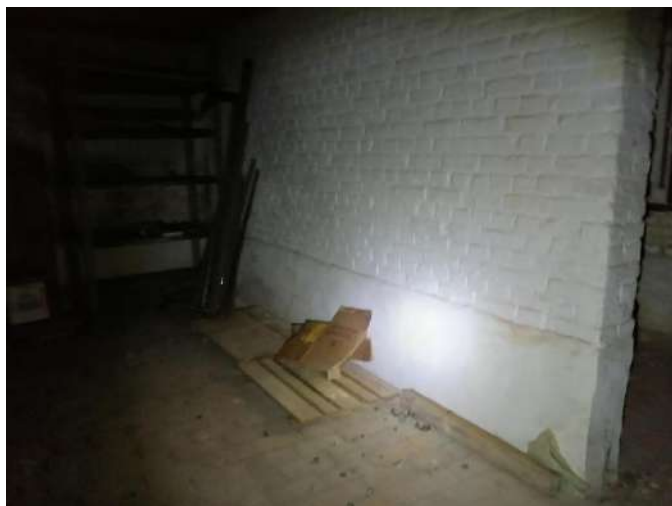
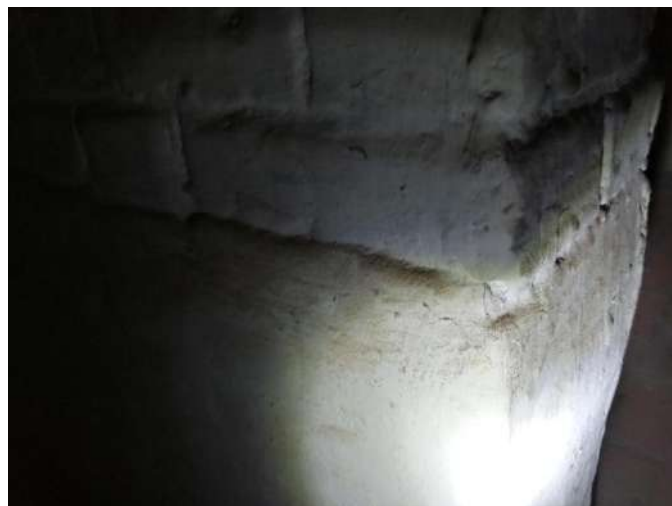
Fiche 22: cementplint kelder

Geen asbest

#	Type	Referentie	Resultaat
22.1	Mengmonster	6020384781 Cementbezetting	Geen asbest

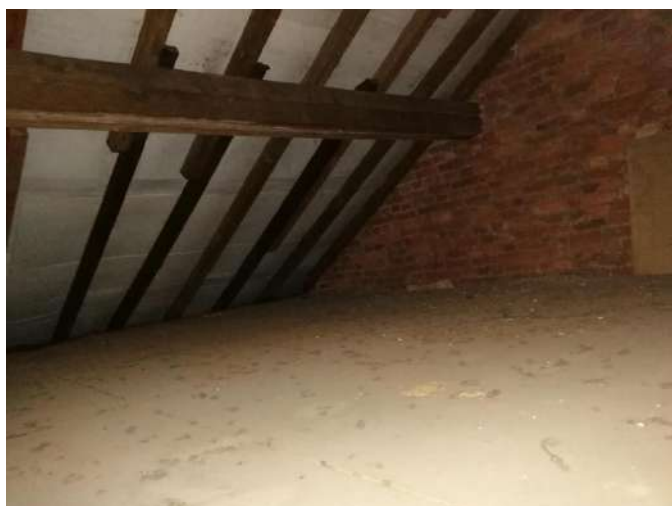
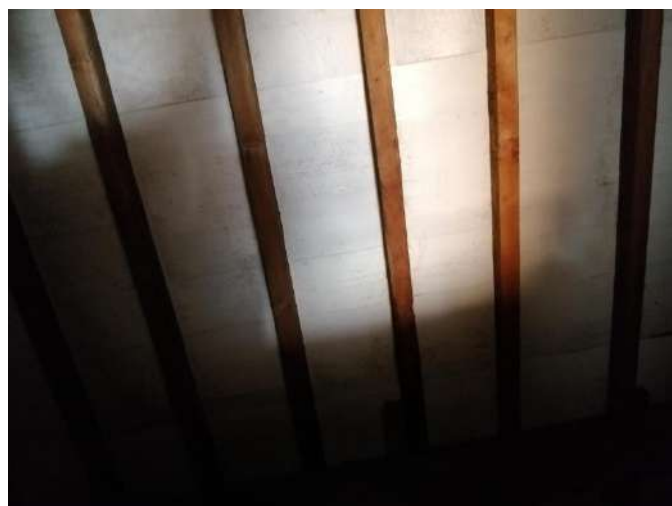
Beschrijving	Notitie	Terug te vinden op plannen
Fiche 23: onderdak straatkant	onderdak in kunststof	Plan 1.6: buitenschildelen links-voor
Fiche 24: leidingisolatie	leidingisolatie in PE	Plan 1.1: grondplan kelder Plan 1.2: grondplan gelijkvloers
Fiche 25: rookgaskanaal	rookgaskanalen in traditioneel metselwerk	Plan 1.2: grondplan gelijkvloers Plan 1.3: grondplan verdieping Plan 1.4: grondplan zolderverdieping Plan 1.5: grondplan zoldertip
Fiche 26: dakbedekking hellende daken	dakbedekking schuine daken in traditionele sneldekkpannen	Plan 1.6: buitenschildelen links-voor Plan 1.7: buitenschildelen links-achter
Fiche 27: CV-ketel & pakkingen	bouwjaar installatie : 2010	Plan 1.1: grondplan kelder

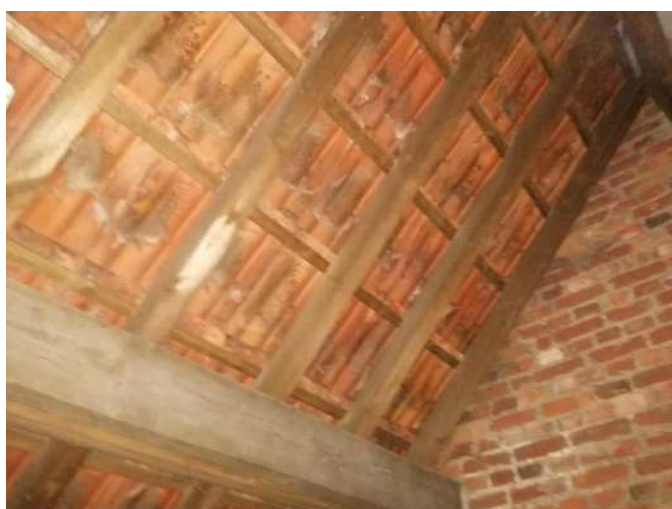
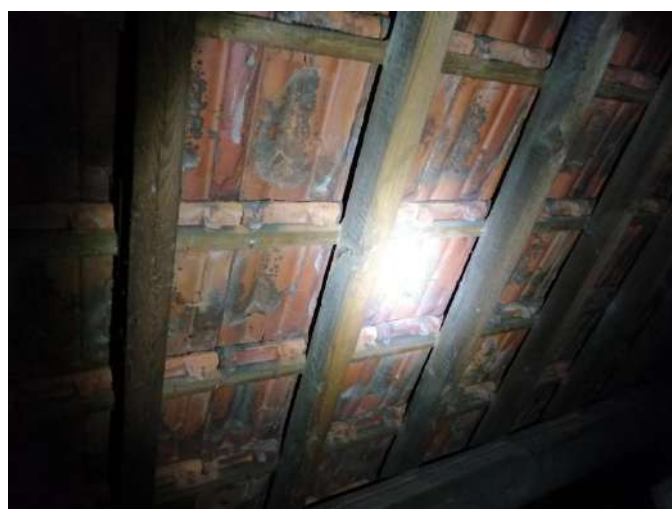
Beschrijving	Notitie	Terug te vinden op plannen
Fiche 28: onderdak tuinzijde	onderdak ontbreekt	Plan 1.7: buitenschildelen links-achter
Fiche 29: lift	-	-
