# Asbestinventarisatetest

Oudebaan 101, 2970 Schilde

Attestnummer : 20250909-000050.000

Uitgegeven op : 09.09.2025

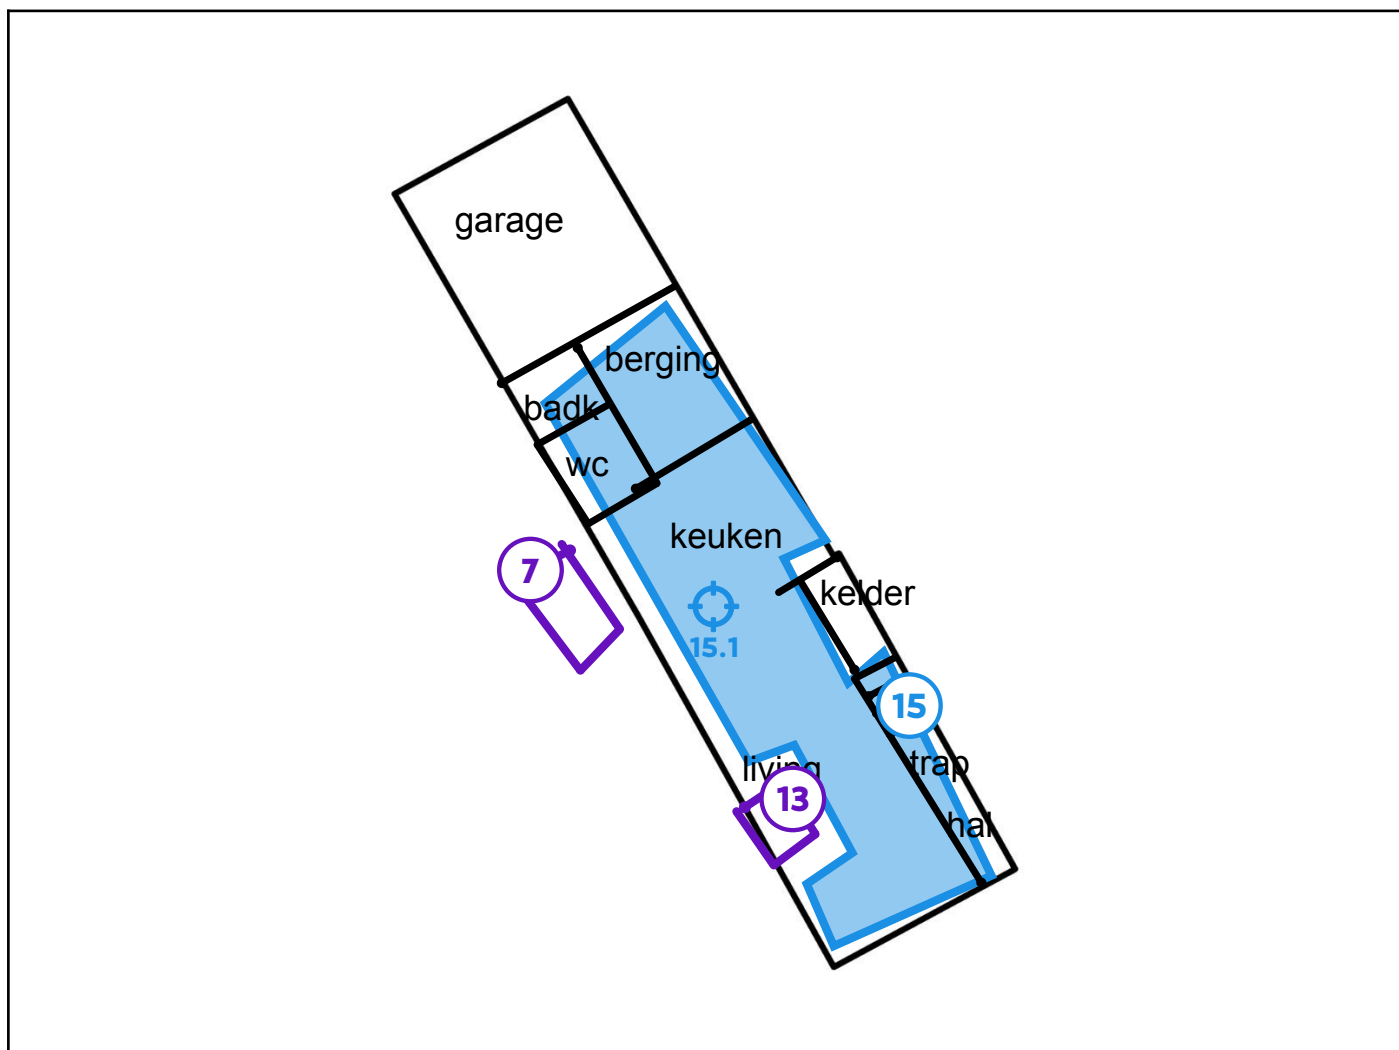
## Plan 1.1: plan glv

Beschrijving	Type	Actie
7. Deksel	Beperking	-
13. schouw	Advies	-
15. Plafond plaat (staalname)	Geen asbest	-
15.1 Code: plaat	Puntmonster	-

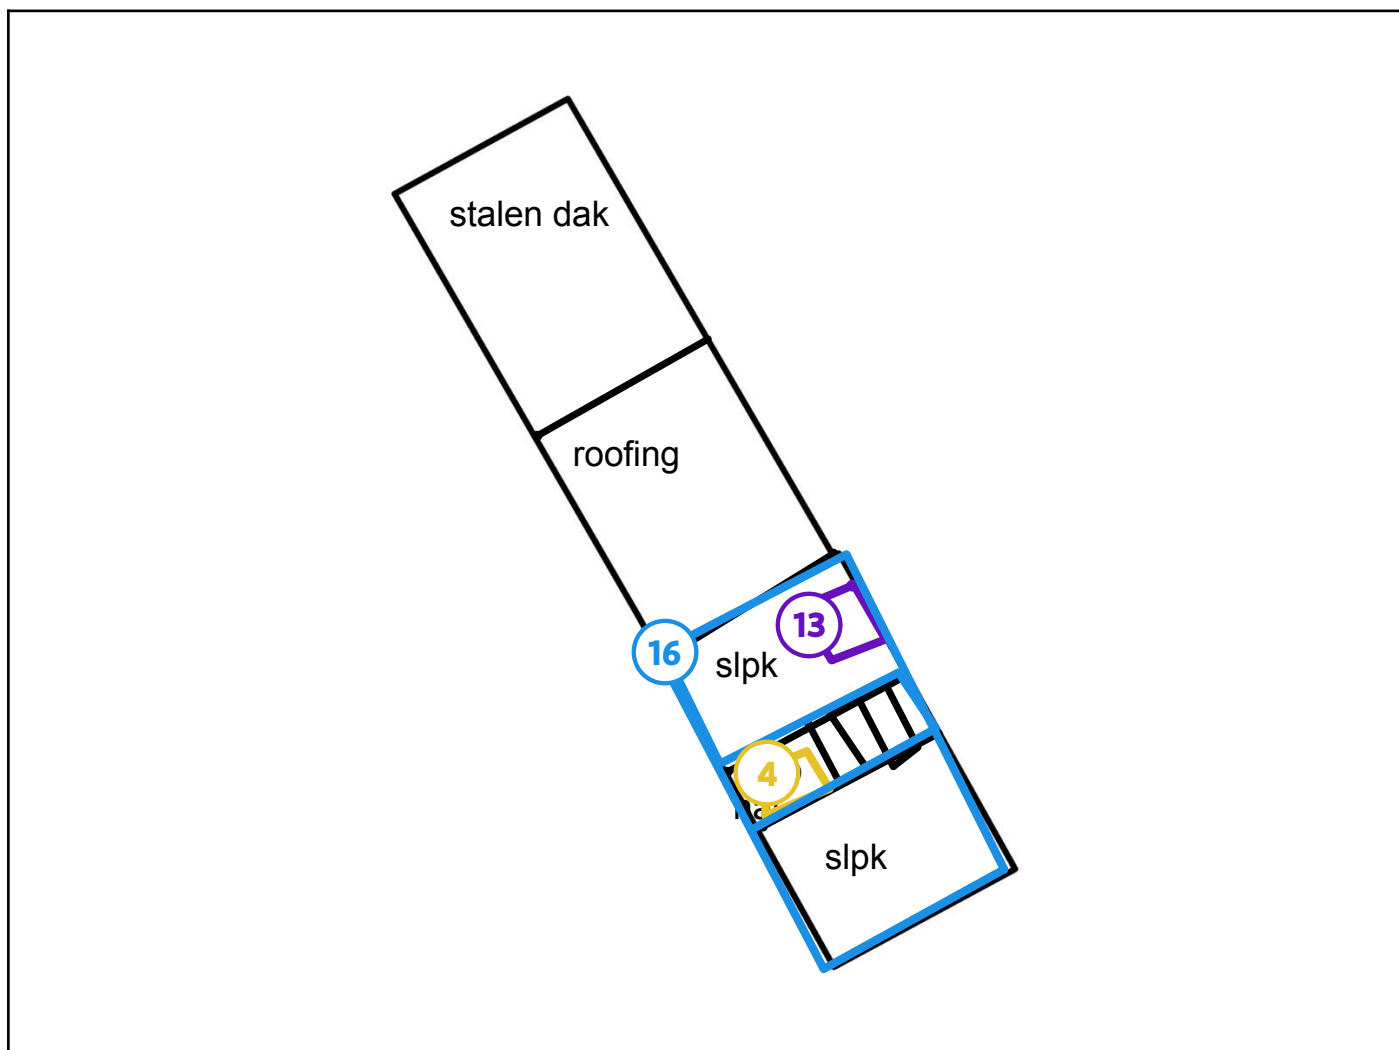
## Plan 1.2: plan 1 verd

Beschrijving	Type	Actie
4. Bakeliet Tellerkast	Asbestmateriaal	Zorgvuldig beheren
13. schouw	Advies	-
16. Muurpleister	Geen asbest	-

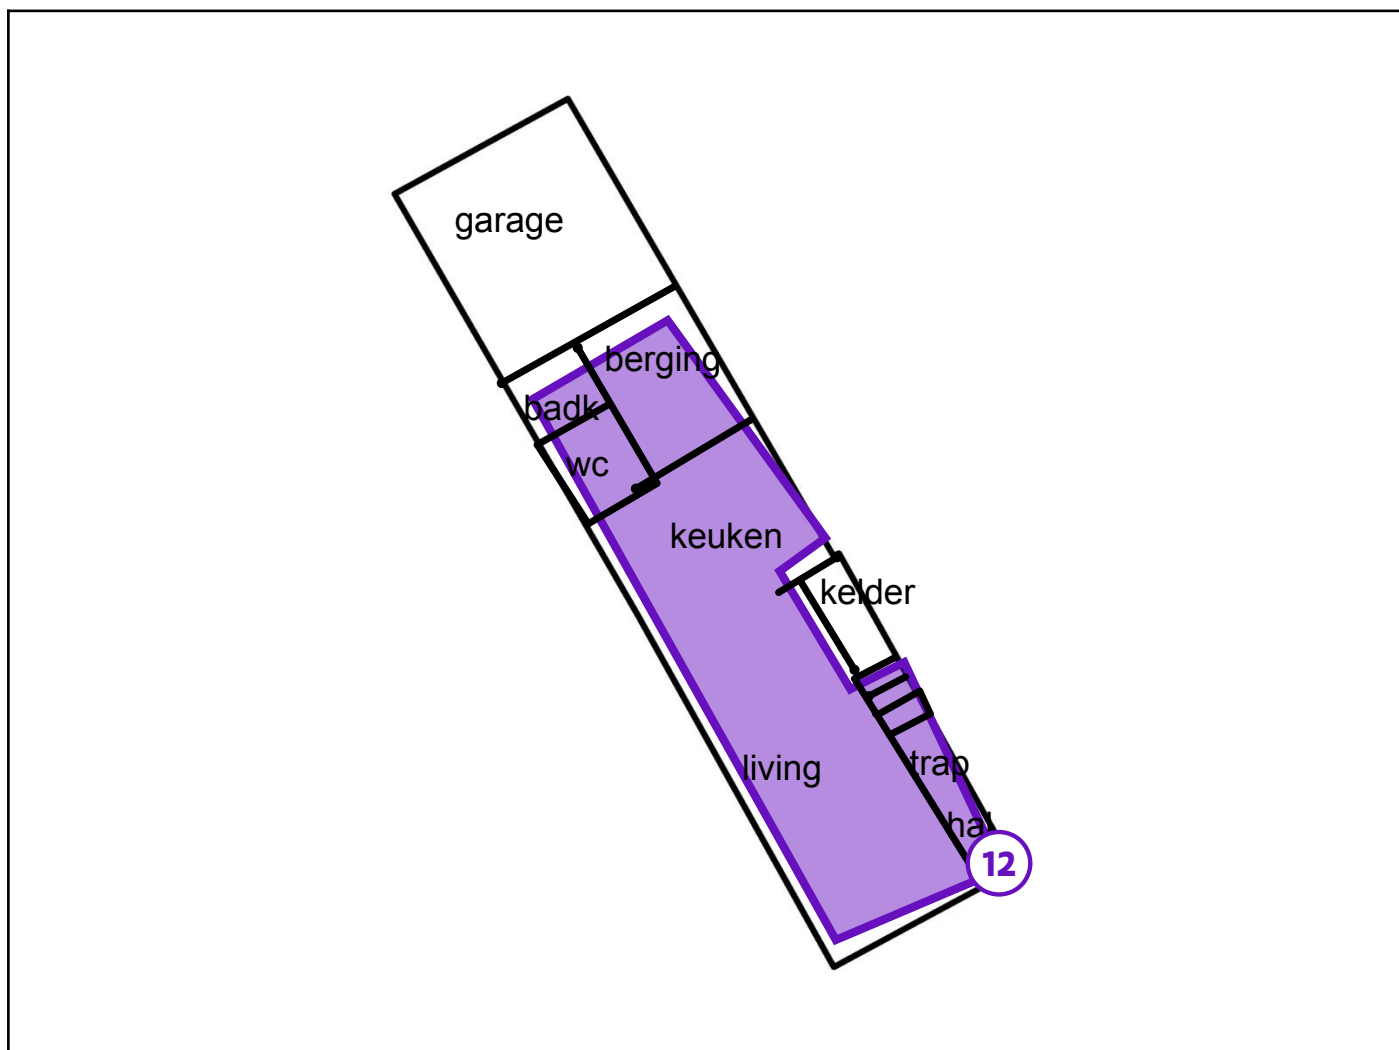
## Plan 1.3: plan glv

Beschrijving	Type	Actie
12. Valse plafonds	Advies	-

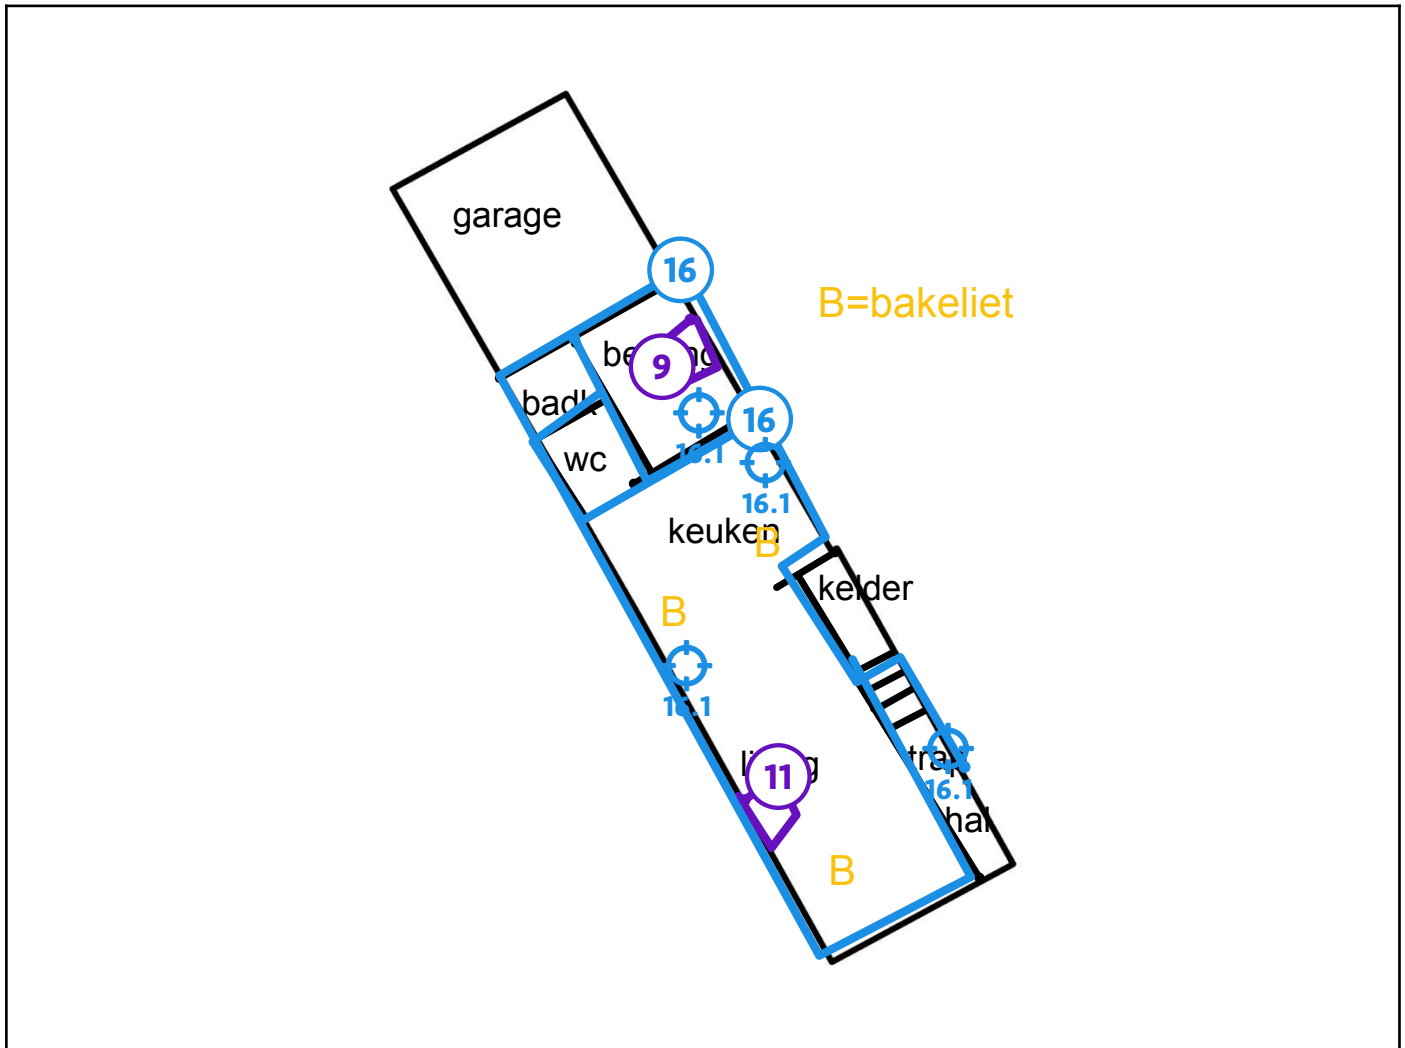
## Plan 1.4: plan glv

Beschrijving	Type	Actie
2. Bakeliet toep.(schakelaars-stopcontact.-verdeelkasten-radiatorknoppen)	Asbestmateriaal	Zorgvuldig beheren
9. Gas Ketel	Advies	-
11. Gas kachel ( bwj onbekend)	Advies	-
16. Muurpleister	Geen asbest	-
16.1 Code: muur	Mengmonster	-

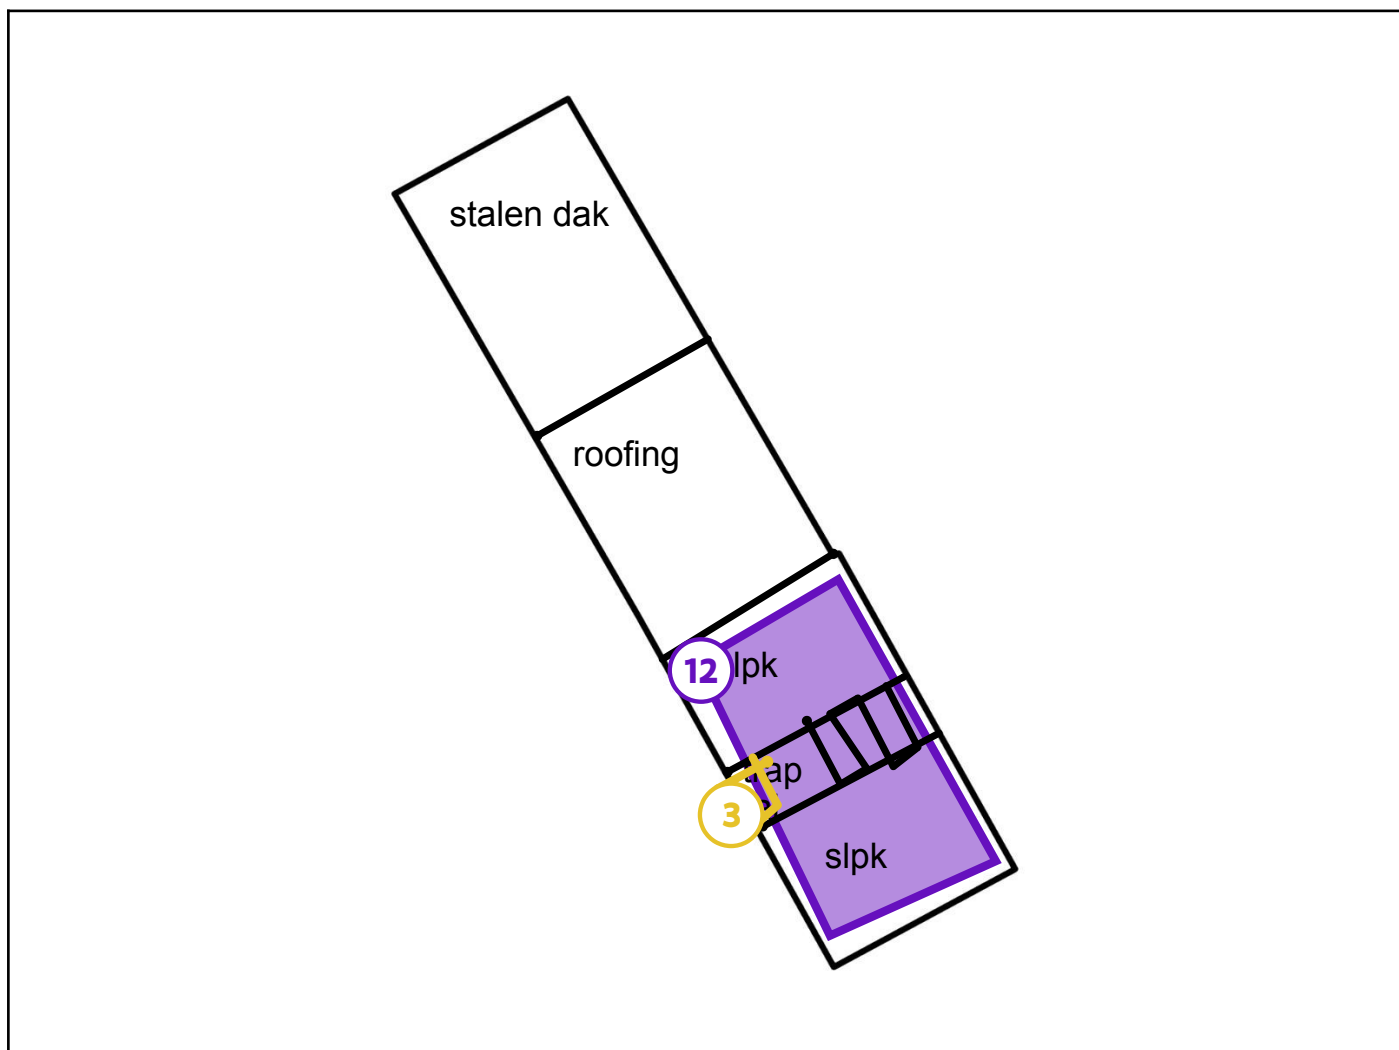
## Plan 1.5: plan 1 verd

Beschrijving	Type	Actie
3. Zekering bord	Asbestmateriaal	Zorgvuldig beheren
12. Valse plafonds	Advies	-

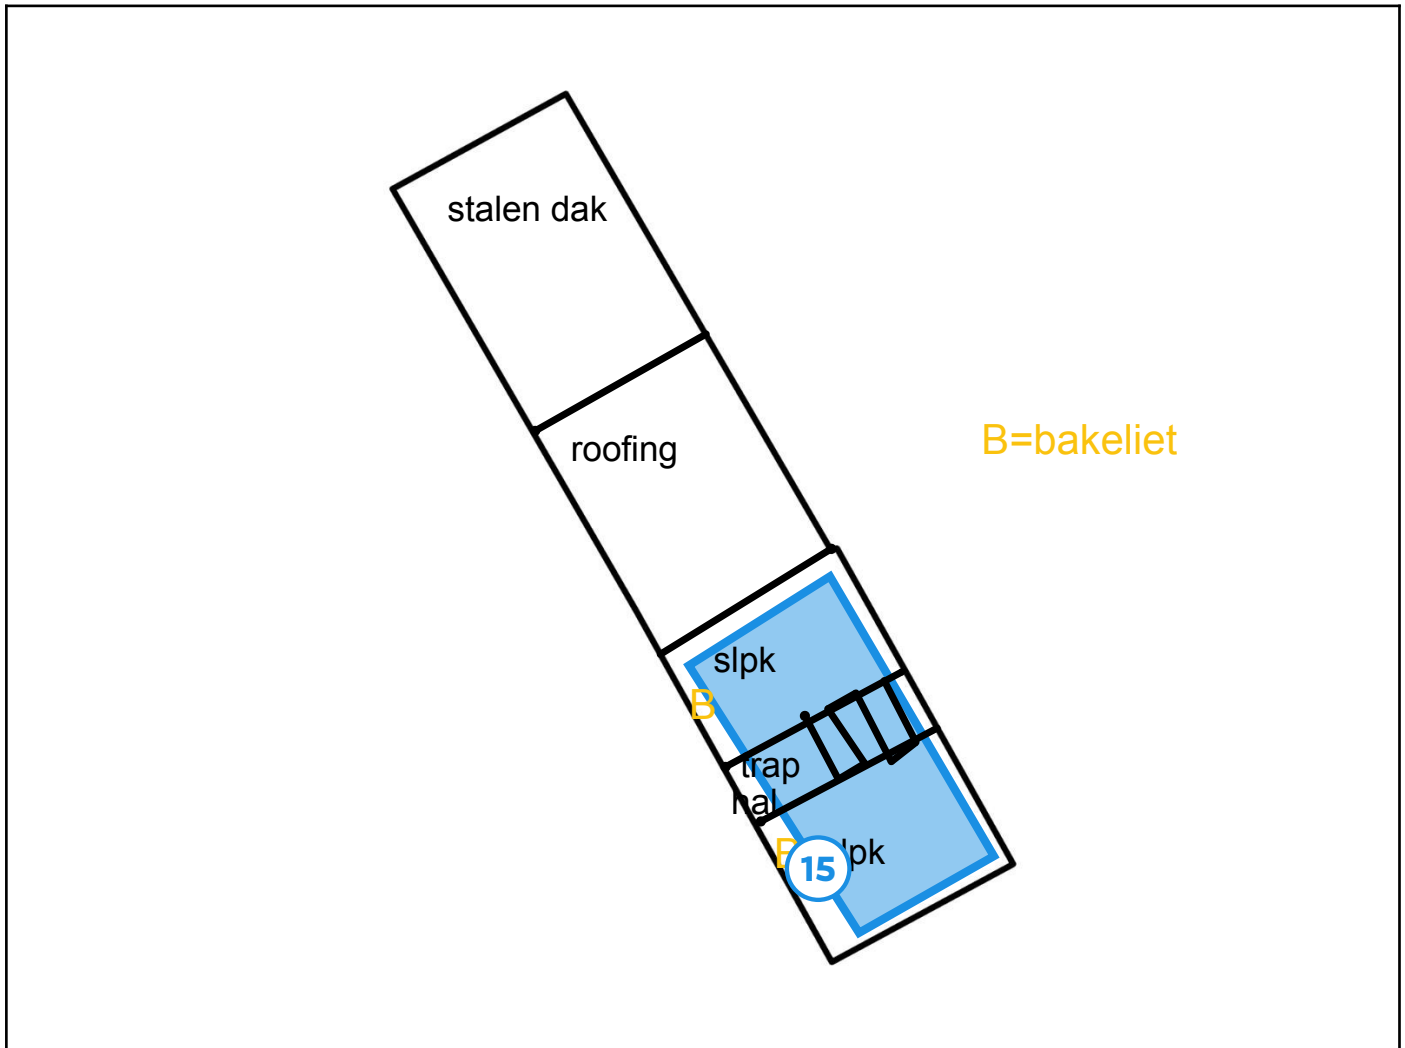
## Plan 1.6: plan 1 verd

Beschrijving	Type	Actie
2. Bakeliet toep.(schakelaars-stopcontact.-verdeelkasten-radiatorknoppen)	Asbestmateriaal	Zorgvuldig beheren
15. Plafond plaat (staalname)	Geen asbest	-

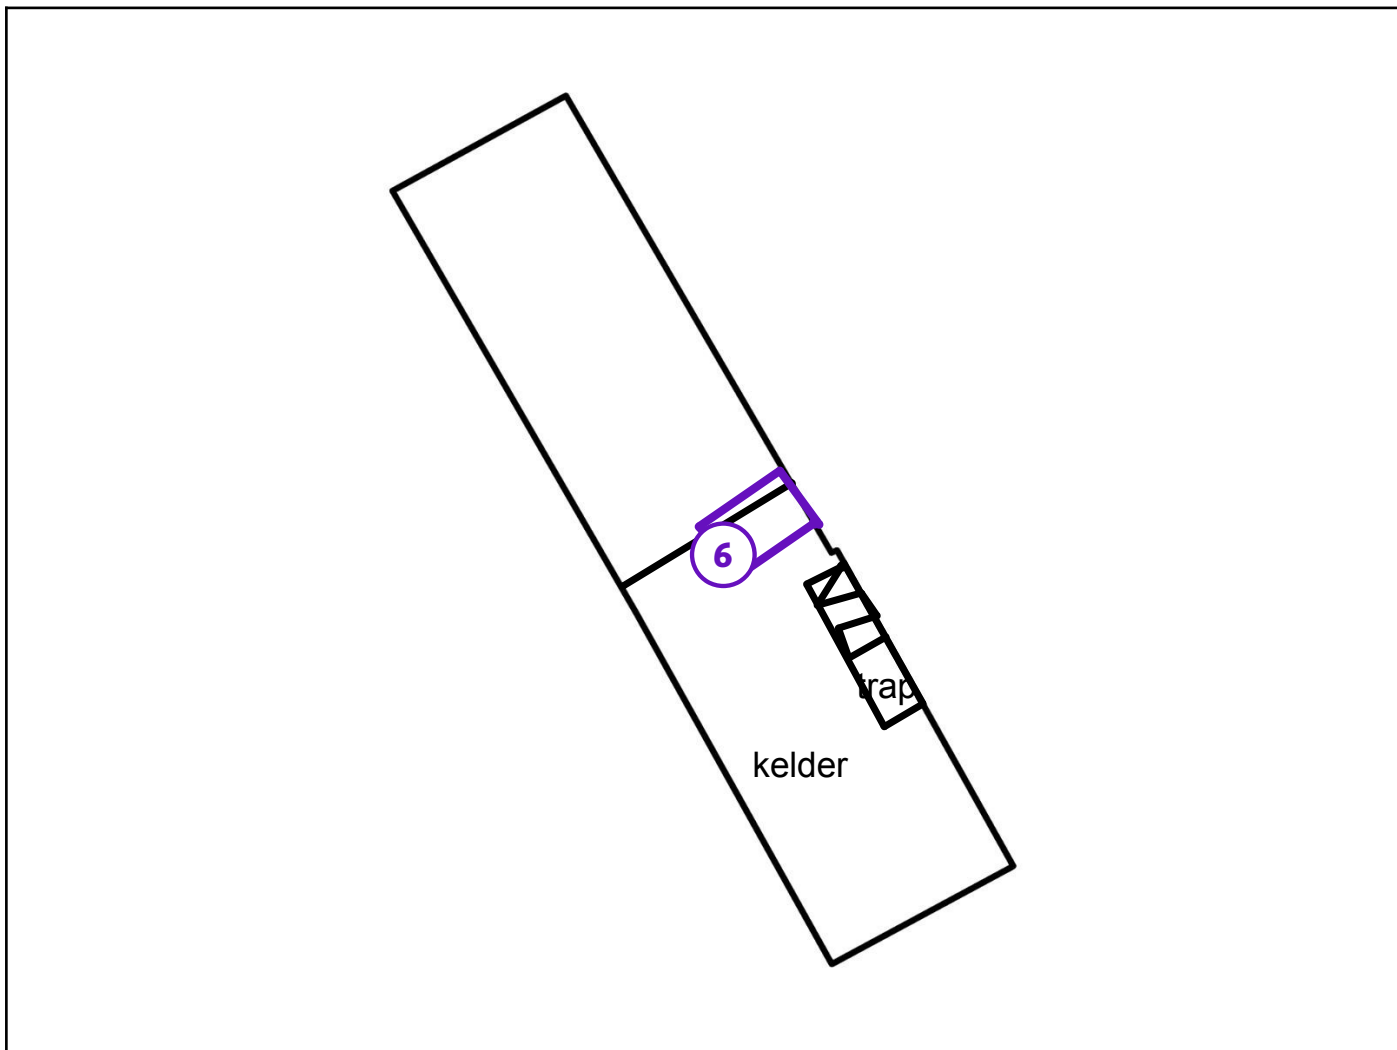
## Plan 1.7: plan kelder

Beschrijving	Type	Actie
6. Kruipruimte	Beperking	-

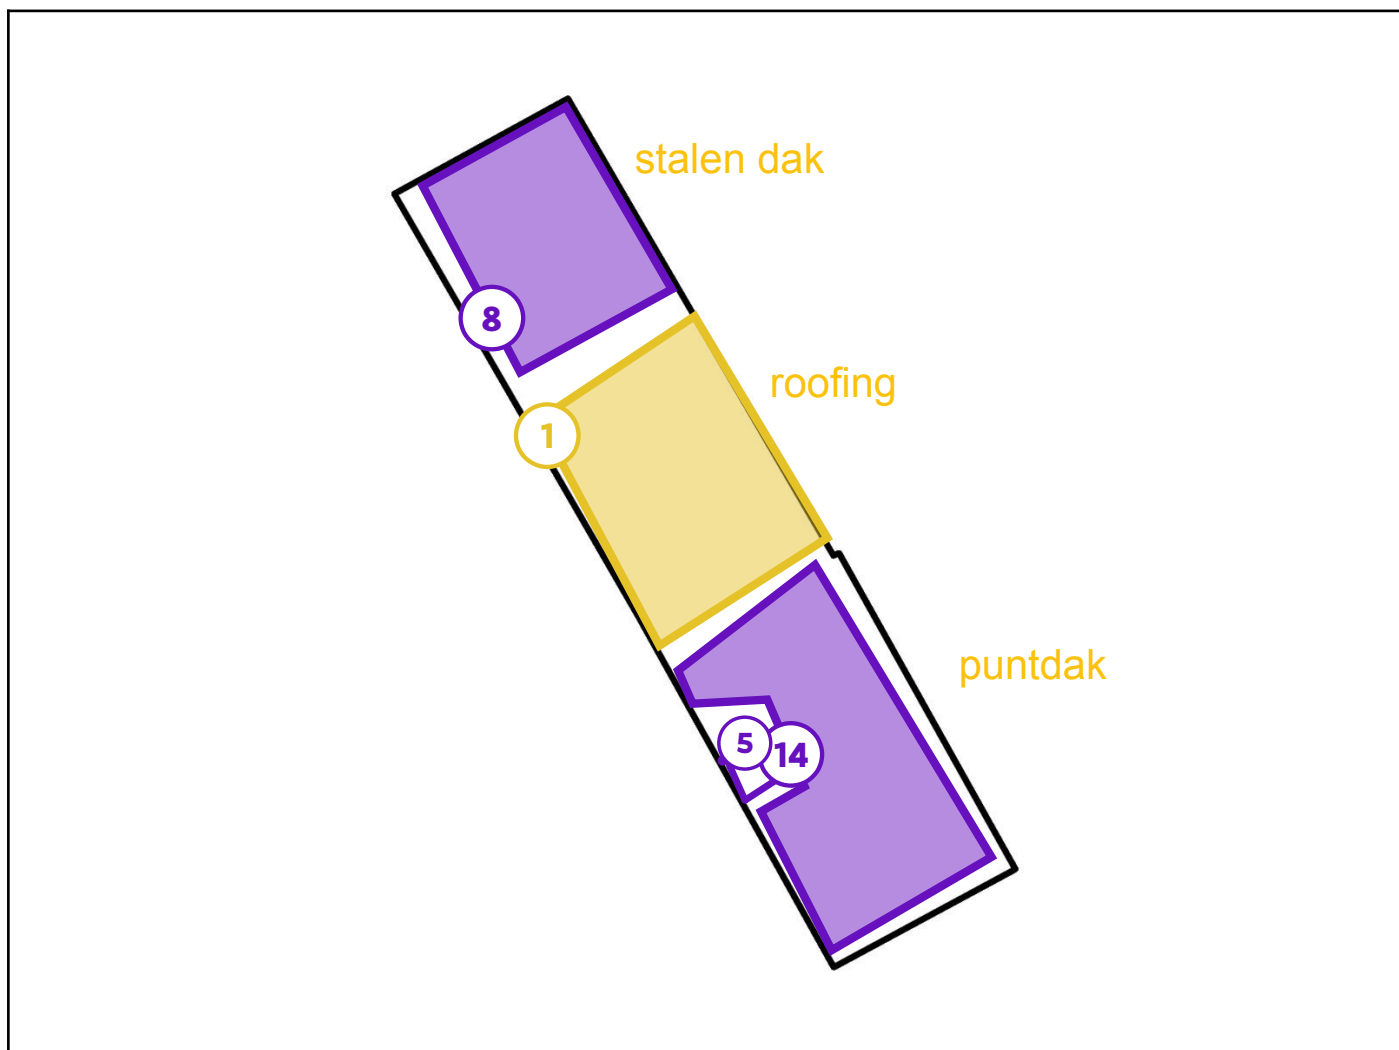
## Plan 1.8: plan dak

Beschrijving	Type	Actie
1. Roofing (zonder staalname: kans lekkage)	Asbestmateriaal	Zorgvuldig beheren
5. Schouw op het dak (beperkingsfiche)	Beperking	-
8. Dak garage	Advies	-
14. Onderdak: niet vast te stellen	Advies	-

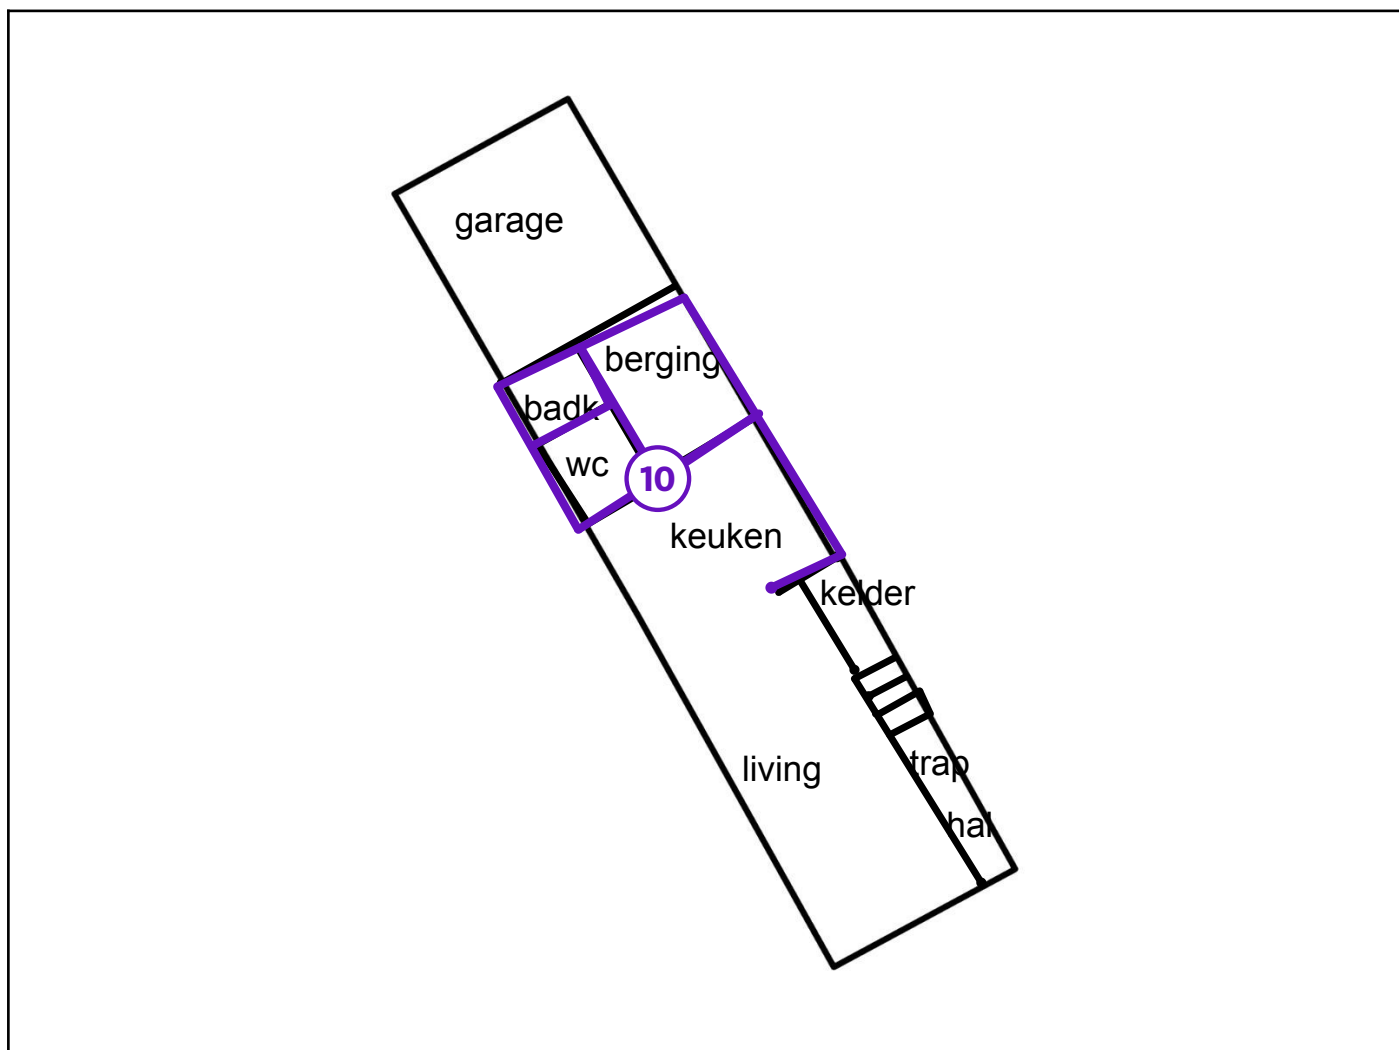
## Plan 1.9: plan glv

Beschrijving	Type	Actie
10. Tegellijm niet zichtbaar	Advies	-
