Asbestinventarisatetest

Groot-Brittanjelaan 46, 8530 Harelbeke

Attestnummer : 20240522-000018.000

Uitgegeven op : 22.05.2024

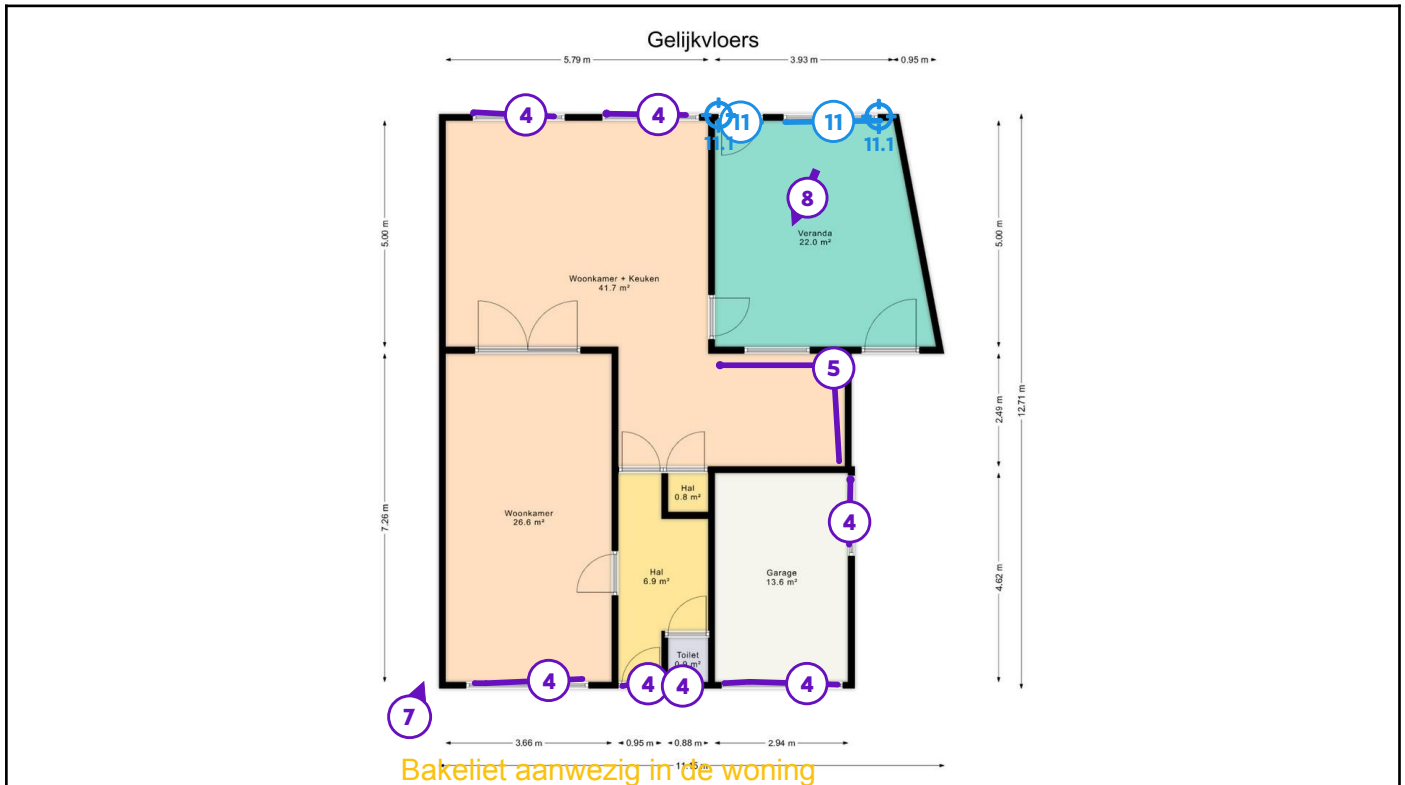
Plan 1.1: Woning plan - Gelijkvloers

Beschrijving	Type	Actie
4. Cementage tussen muur en beglazing	Advies	-
5. Tegels keuken en badkamer	Advies	-
7. Bakeliet - elektriciteit	Advies	-
8. Regenwaterpomp	Advies	-
11. Oude mastiek beglazing bij veranda	Geen asbest	-
11.1 Code: MM03	Puntmonster	-

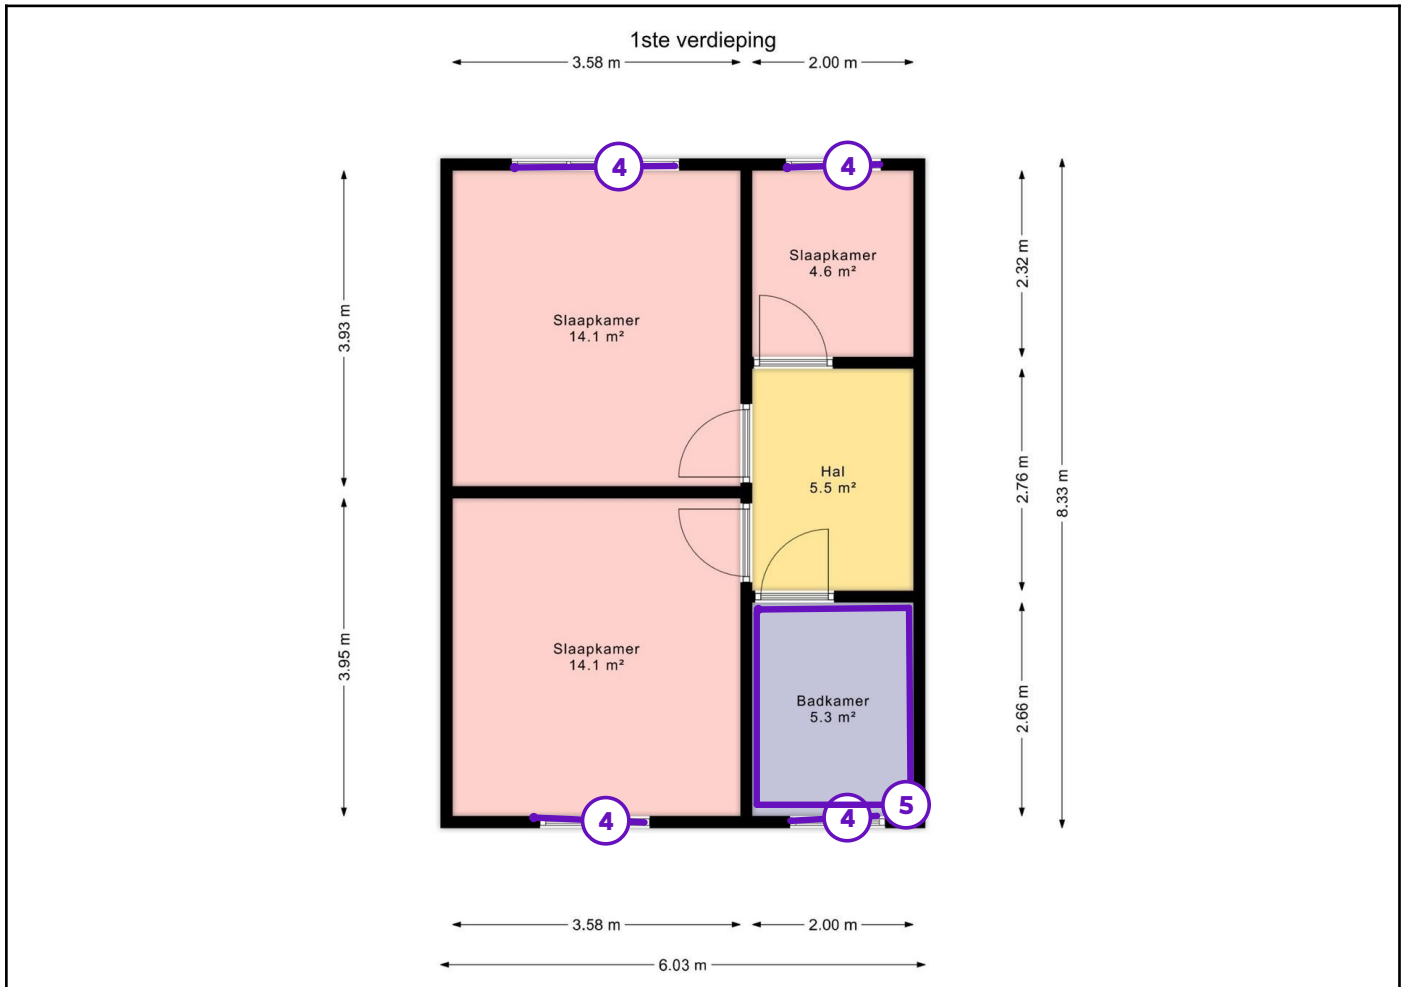
Plan 1.2: Woning plan - 1ste verdiep

Beschrijving	Type	Actie
4. Cementage tussen muur en beglazing	Advies	-
5. Tegels keuken en badkamer	Advies	-

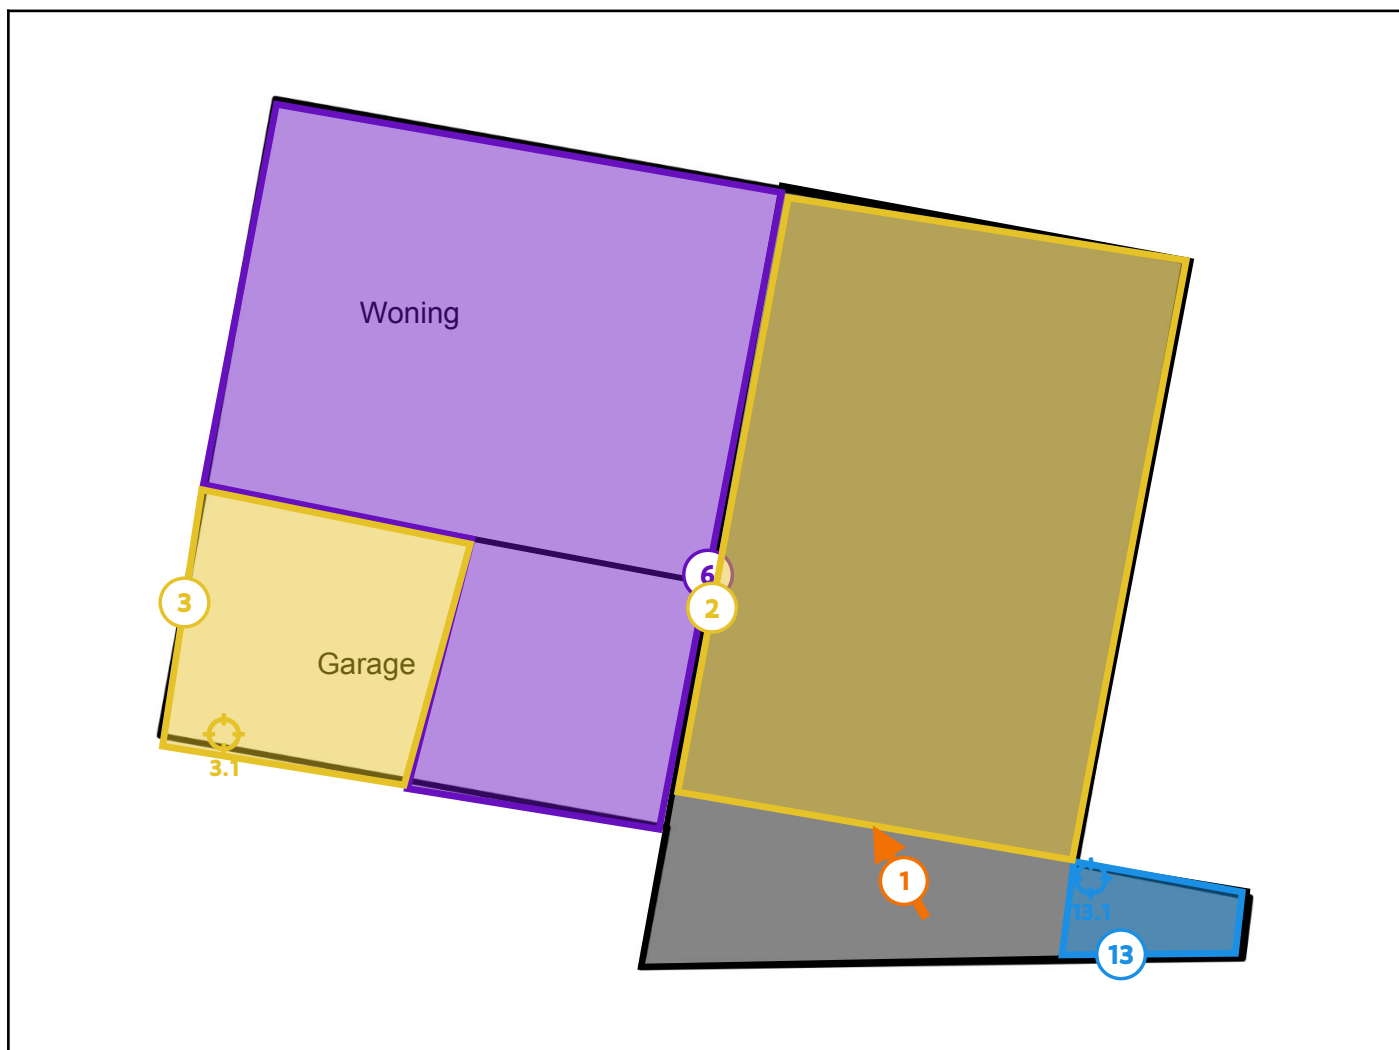
Plan 1.3: Woning plan - Zolder

Beschrijving	Type	Actie
1. Rookgaskanaal platdak	Asbestmateriaal	Verwijderen
2. Roofing platdak aanbouw	Asbestmateriaal	Zorgvuldig beheren
3. Onderdak garage ENKEL voorzijde	Asbestmateriaal	Zorgvuldig beheren
3.1 Code: MM06	Puntmonster	-
6. Geen onderdak woning	Advies	-
13. Roofing berging bij tuinberging naast veranda	Geen asbest	-
13.1 Code: MM04	Puntmonster	-

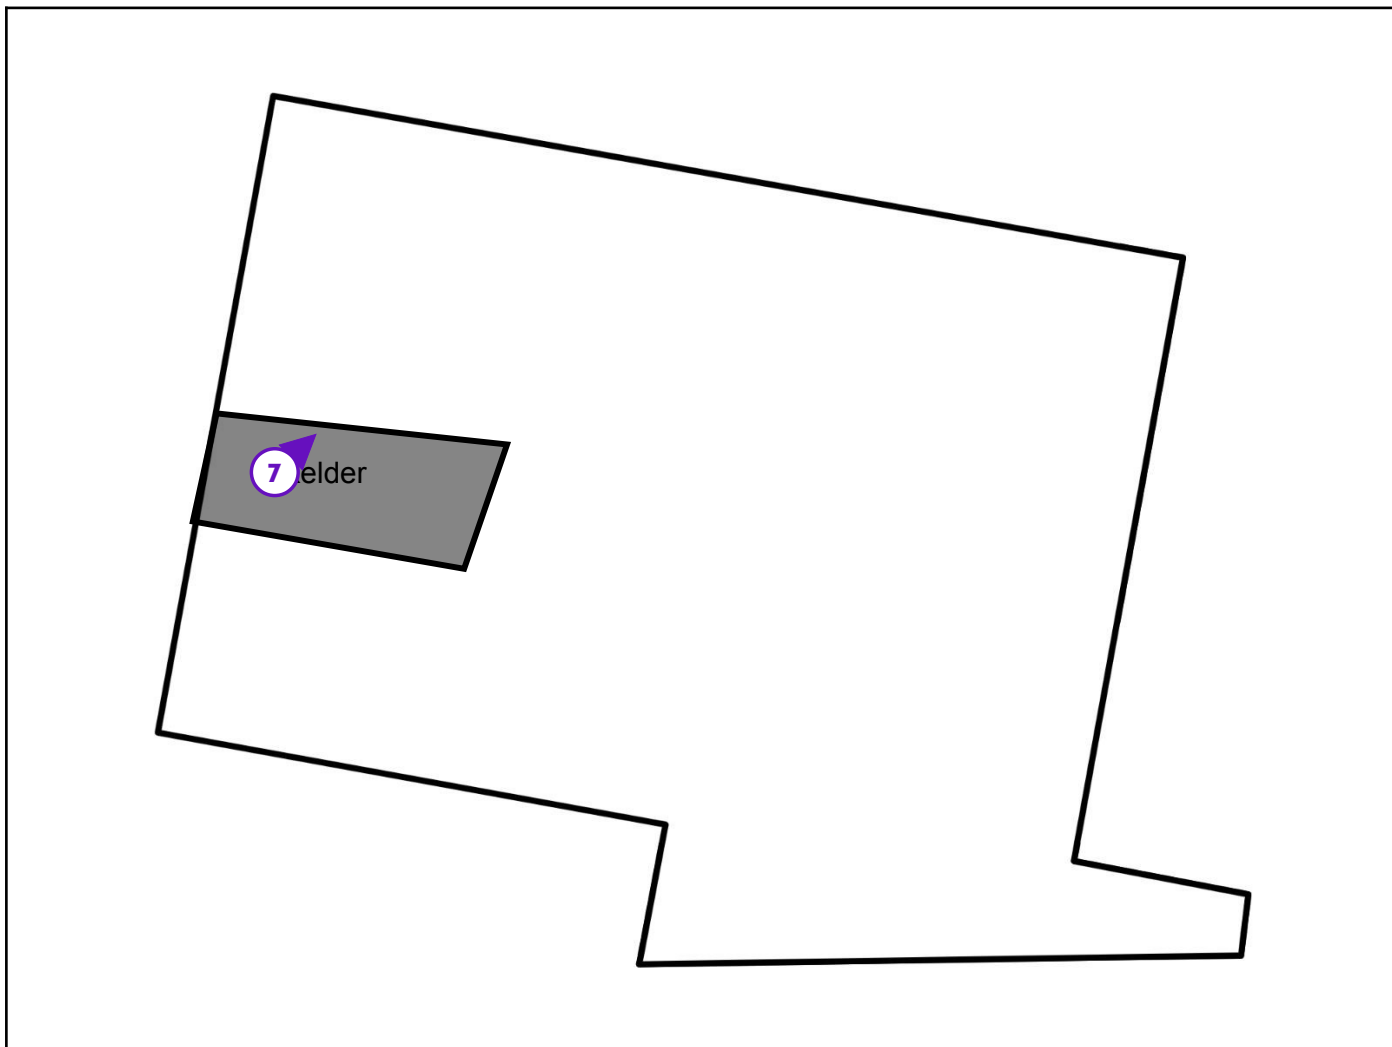
Plan 1.4: Woning plan - Kelder

Beschrijving	Type	Actie
7. Bakeliet - elektriciteit	Advies	-

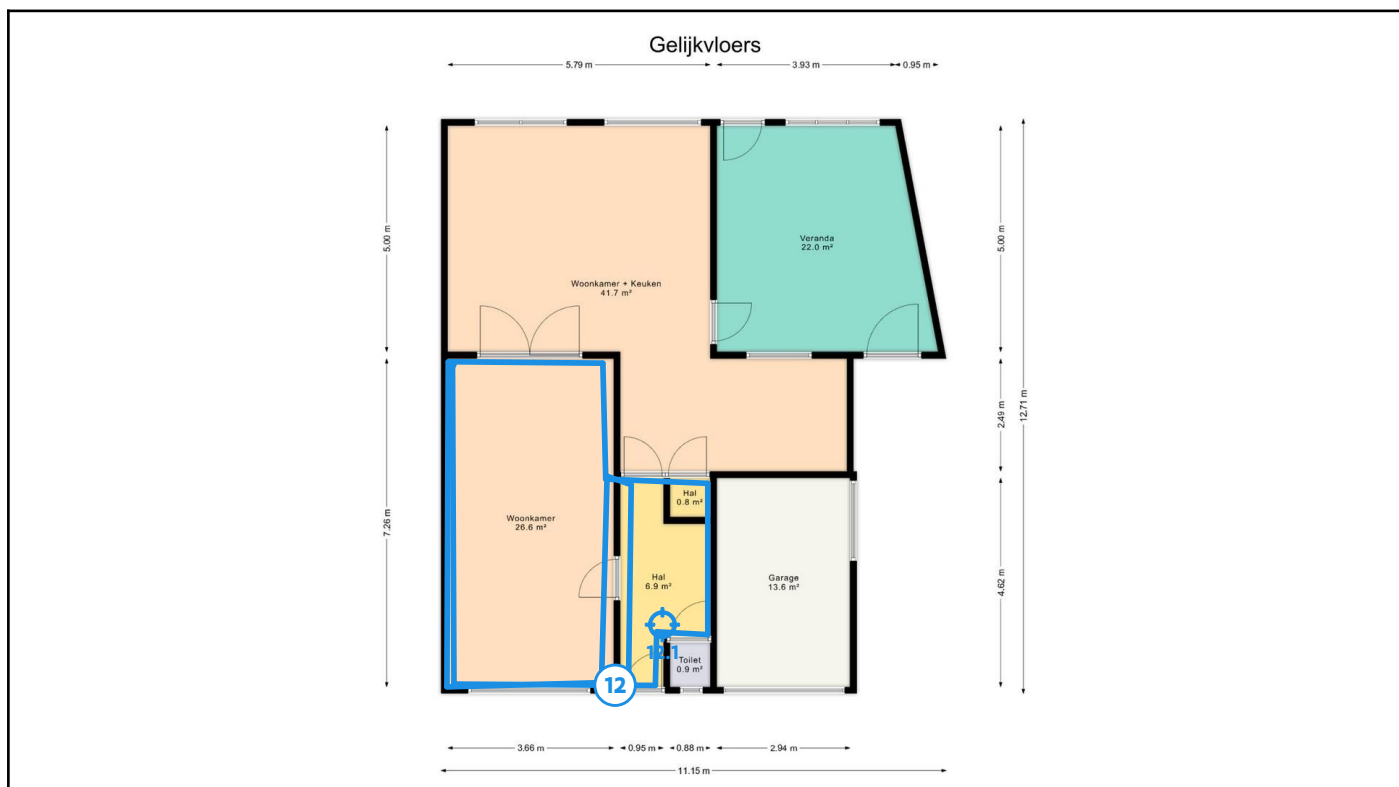
Plan 1.5: Woning plan - Gelijkvloers Muur

Beschrijving	Type	Actie
12. Pleisterwerk Muur	Geen asbest	-
12.1 Code: MM01	Mengmonster	-

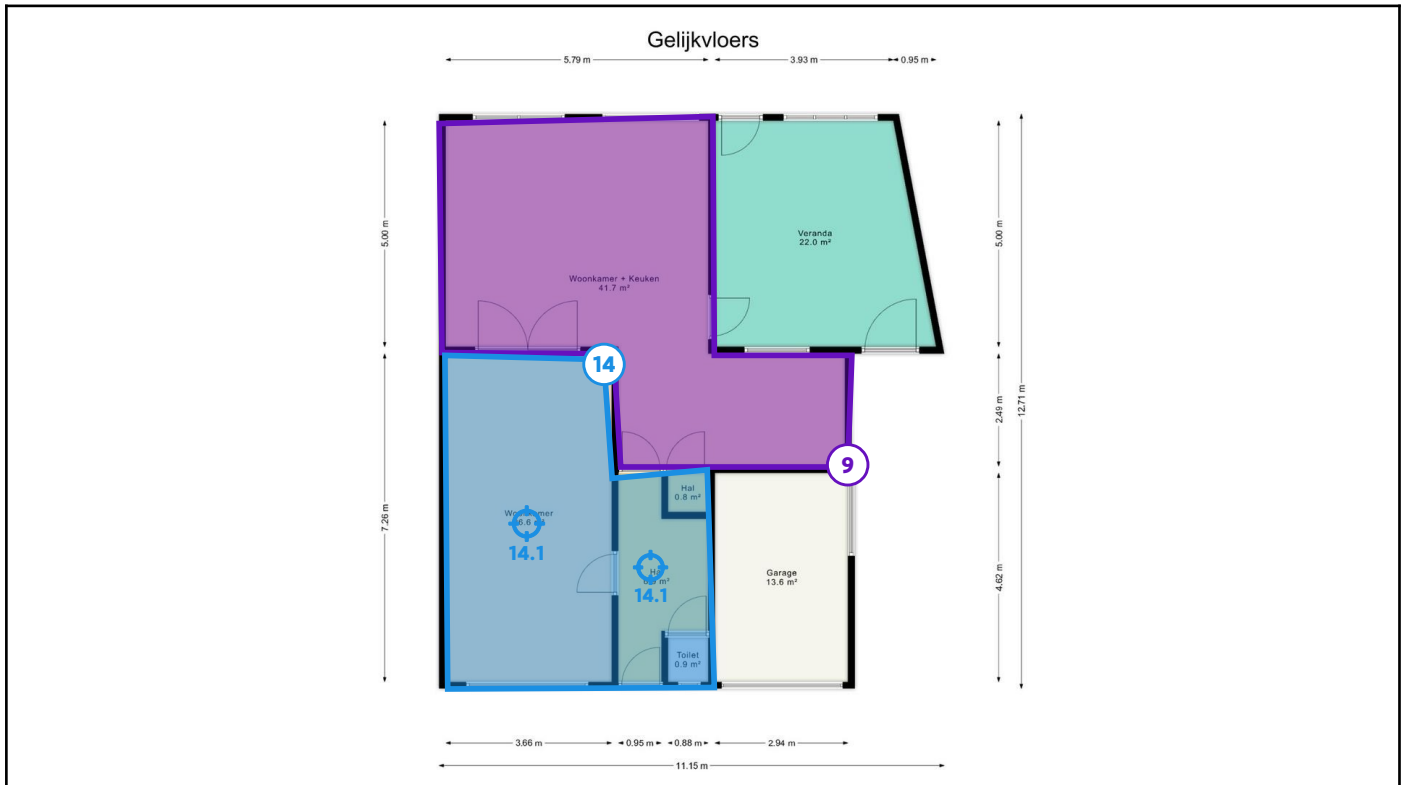
Plan 1.6: Woning plan - Gelijkvloers Plafond

Beschrijving	Type	Actie
9. Plaatmateriaal muur en plafond	Advies	-
14. Pleisterwerk plafond	Geen asbest	-
14.1 Code: MM02	Mengmonster	-

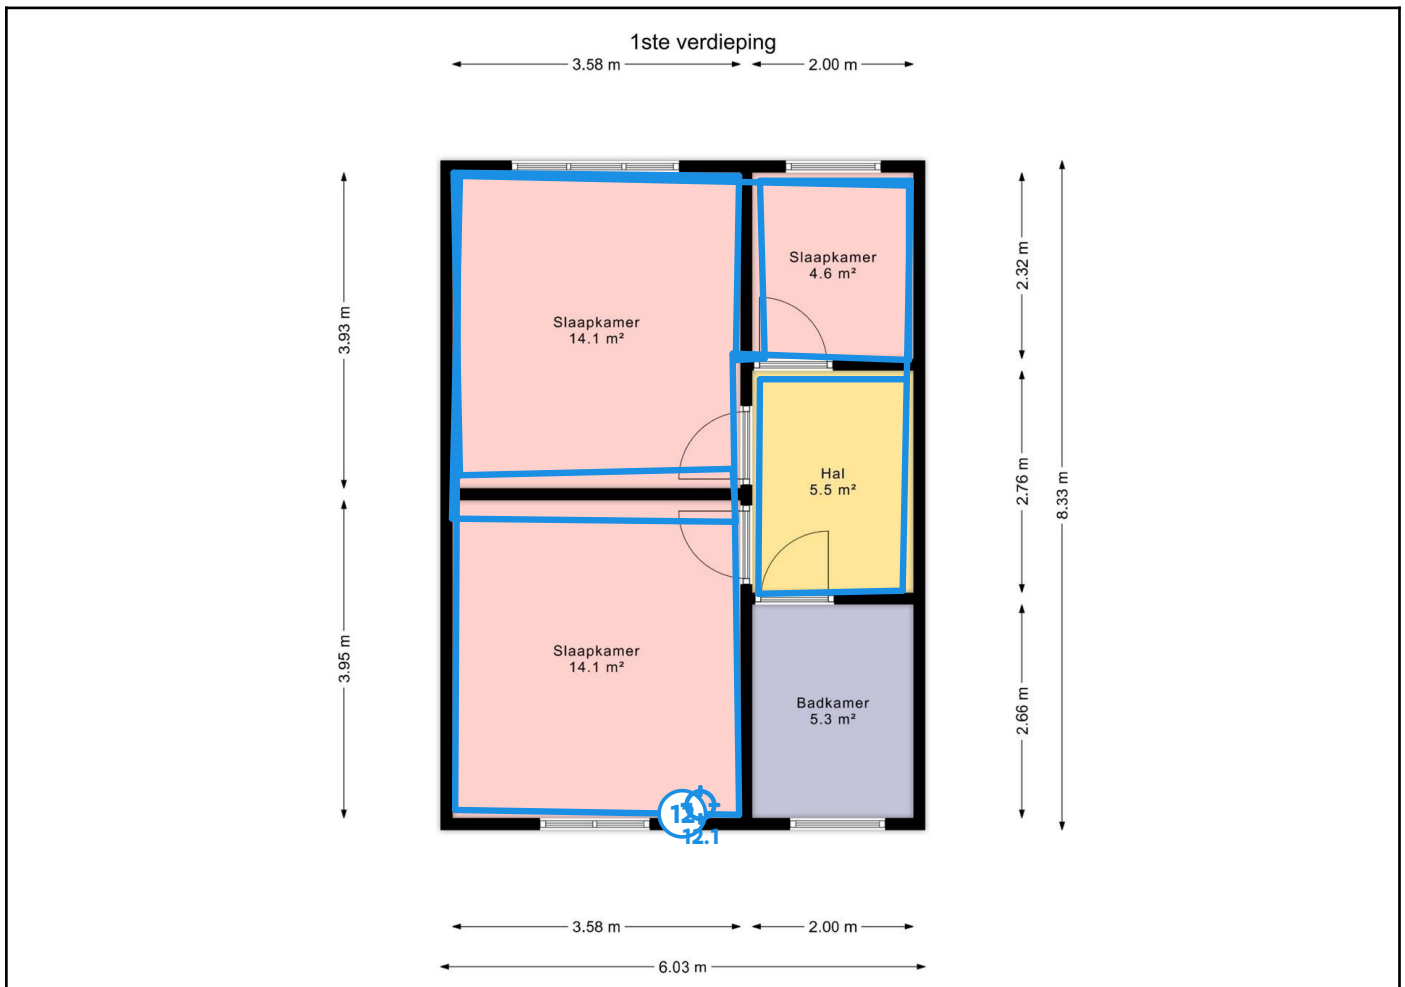
Plan 1.7: Woning plan - 1ste verdiep Muur

Beschrijving	Type	Actie
12. Pleisterwerk Muur	Geen asbest	-
12.1 Code: MM01	Mengmonster	-

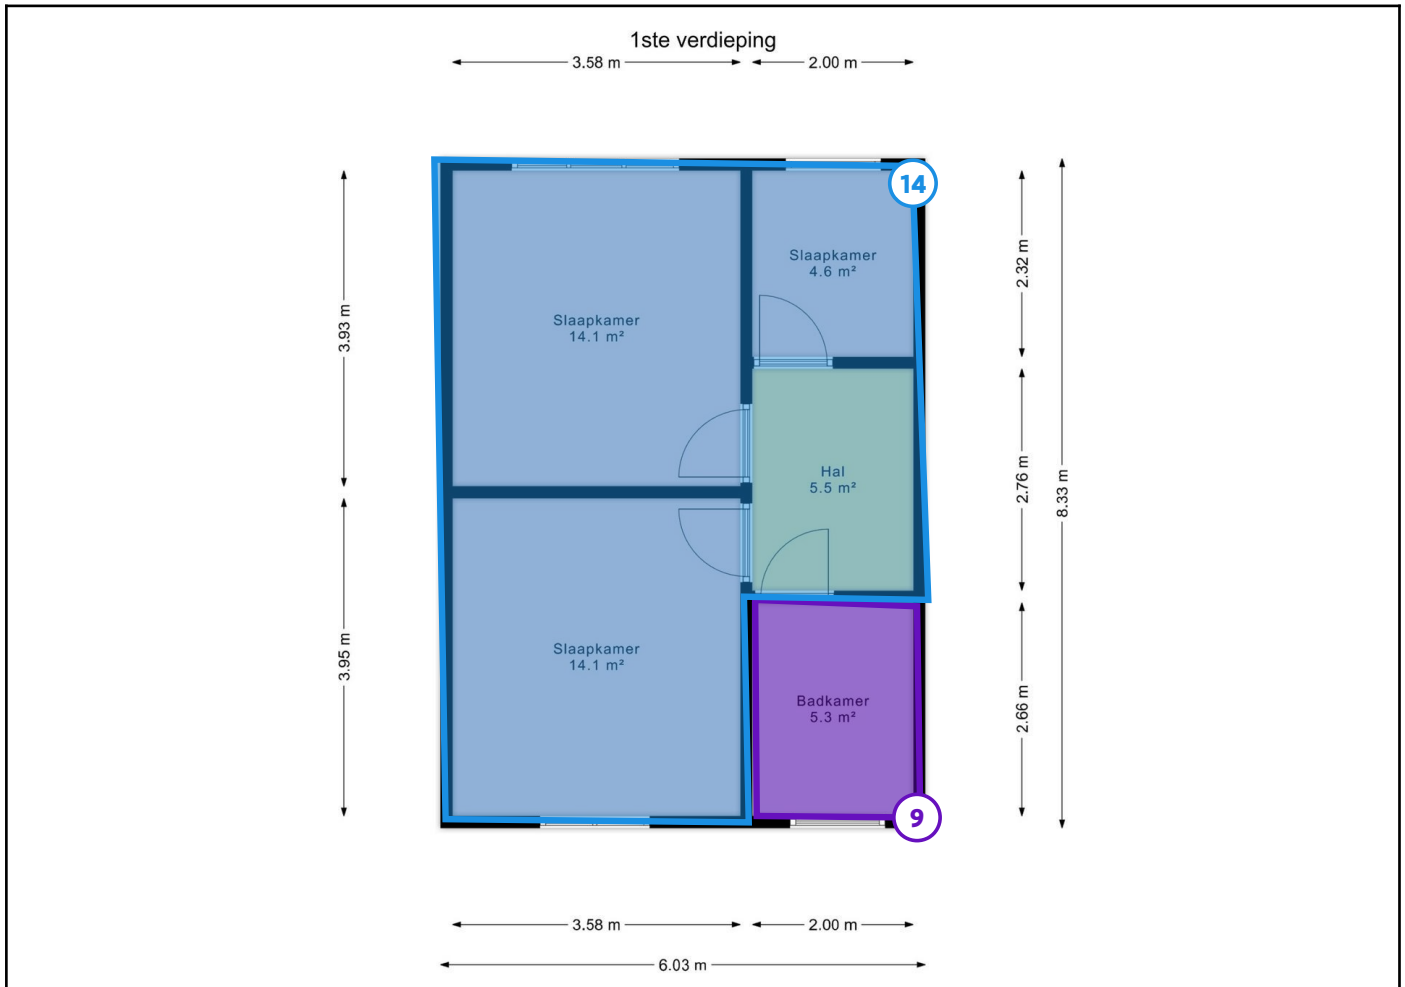
Plan 1.8: Woning plan - 1ste verdiep Plafond

Beschrijving	Type	Actie
9. Plaatmateriaal muur en plafond	Advies	-
14. Pleisterwerk plafond	Geen asbest	-

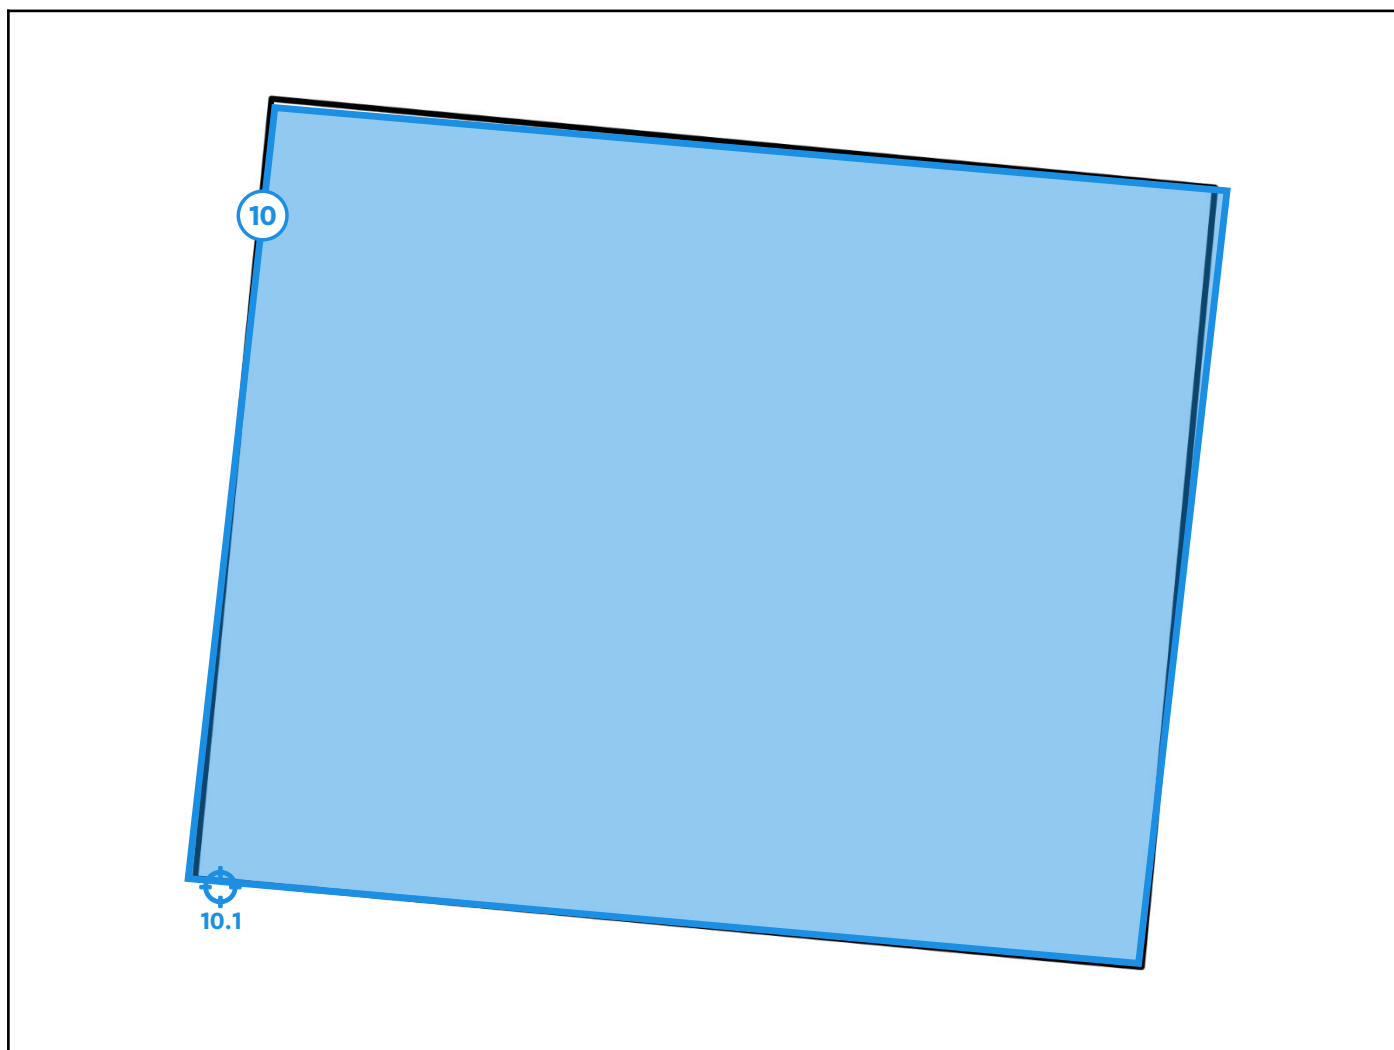
Plan 2.1: Tuinberging plan

Beschrijving	Type	Actie
10. Roofing golfplaat tuinberging	Geen asbest	-
10.1 Code: MM05	Puntmonster	-
