Asbestinventarisatetest

Bredestraat 68, 9920 Lievegem

Attestnummer : 20230310-000320.000

Uitgegeven op : 10.03.2023

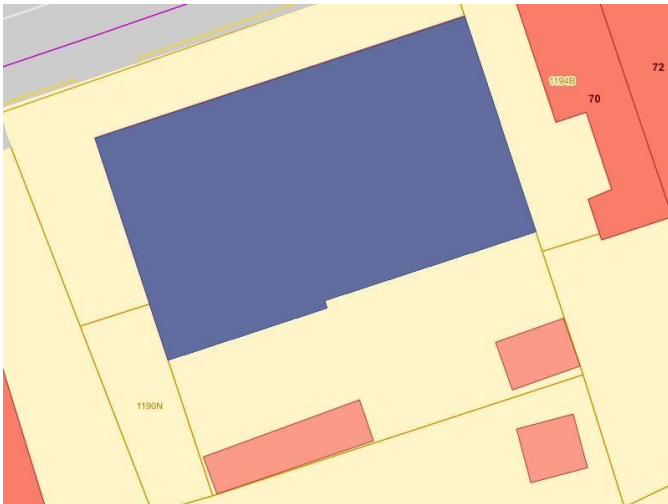
Zone 1: Hoofdgebouw

- 4** **Asbestmaterialen**
- 0 Beperkingen
- 0 Uitsluitingen
- 1** **Roerende goederen**
- 0 Puin, steenslag, (water)bodem
- 0 Adviezen
- 5** **Geen asbest**

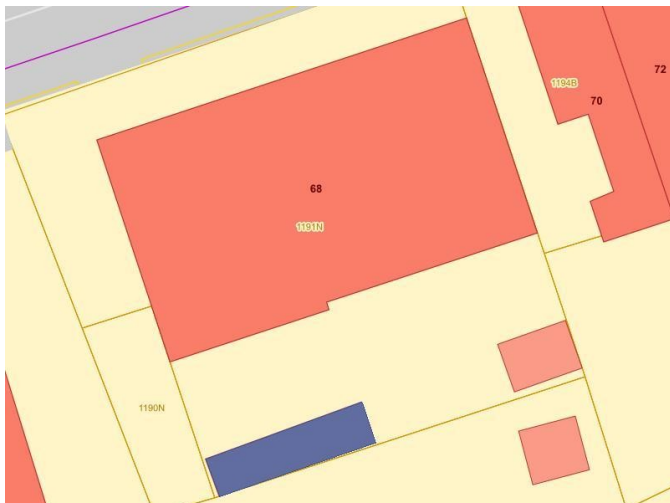
Zone 2: Bijgebouw

- 0 Asbestmaterialen
- 0 Beperkingen
- 0 Uitsluitingen
- 0 Roerende goederen
- 0 Puin, steenslag, (water)bodem
- 0 Adviezen
- 0 Geen asbest

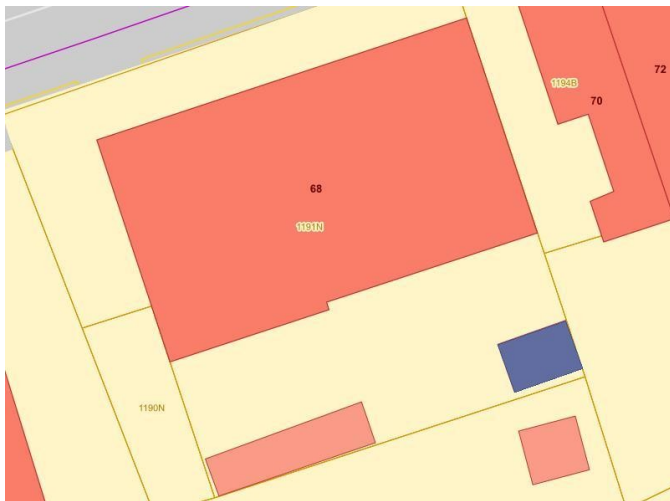
Zone 3: Bijgebouw

- 0 Asbestmaterialen
- 0 Beperkingen
- 0 Uitsluitingen
- 0 Roerende goederen
- 0 Puin, steenslag, (water)bodem
- 0 Adviezen
- 0 Geen asbest
