# Asbestinventarisatetest

Stationsstraat 31, 9850 Deinze

Attestnummer : 20240606-000138.000

Uitgegeven op : 06.06.2024

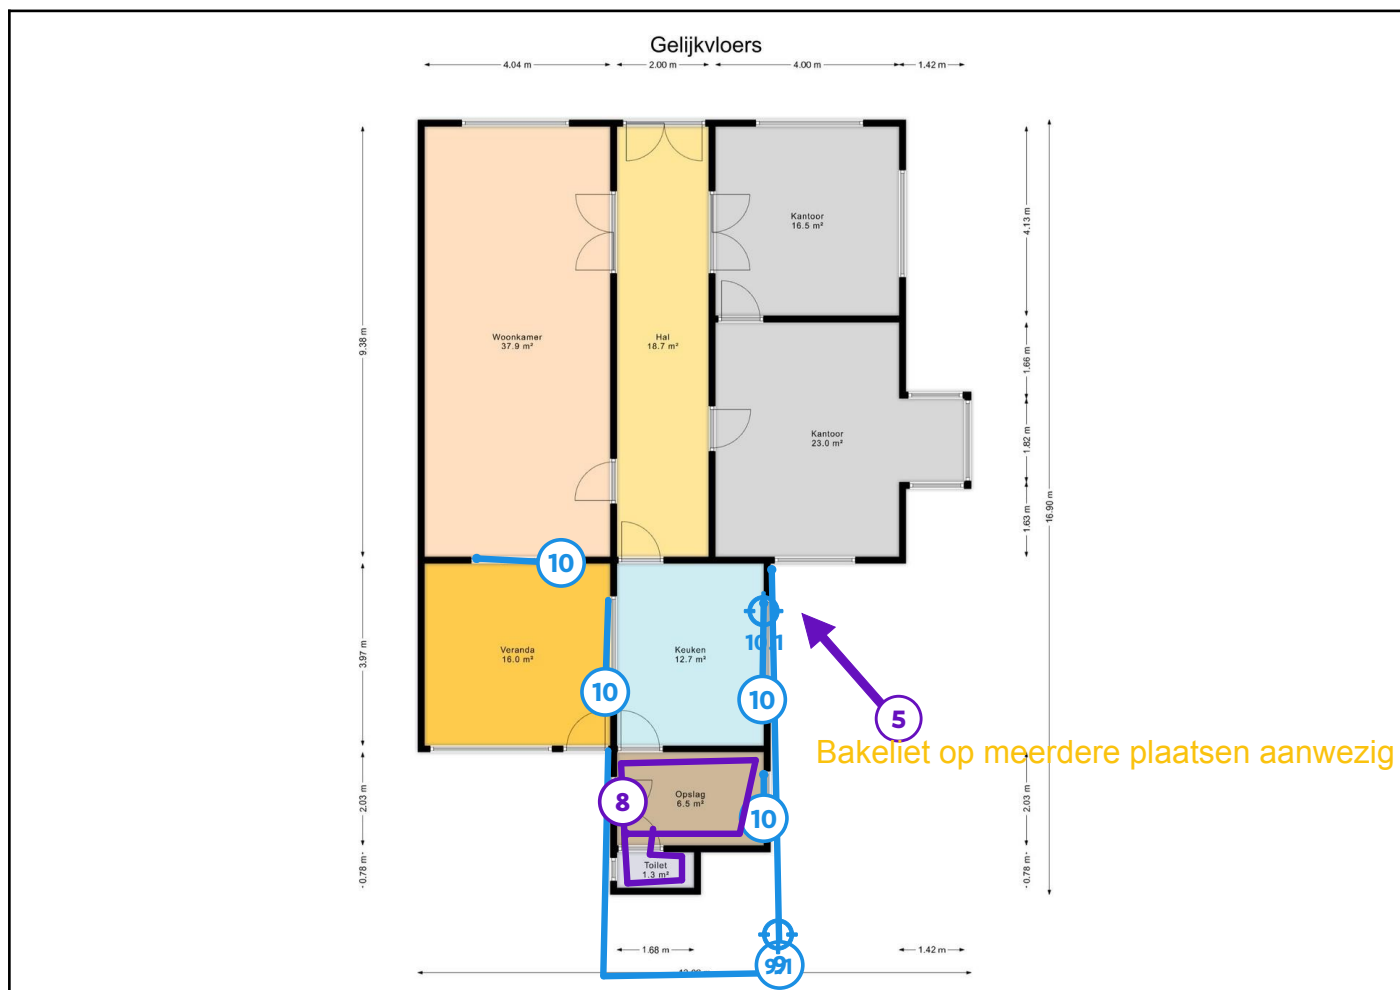
## Plan 1.2: Plan gelijkvloers

Beschrijving	Type	Actie
5. Bakeliet - elektriciteit	Advies	-
8. Tegels en verlijming	Advies	-
9. Crepi aanbouw	Geen asbest	-
9.1 Code: MM03	Puntmonster	-
10. Mastiek oude beglazing aanbouw	Geen asbest	-
10.1 Code: MM04	Puntmonster	-

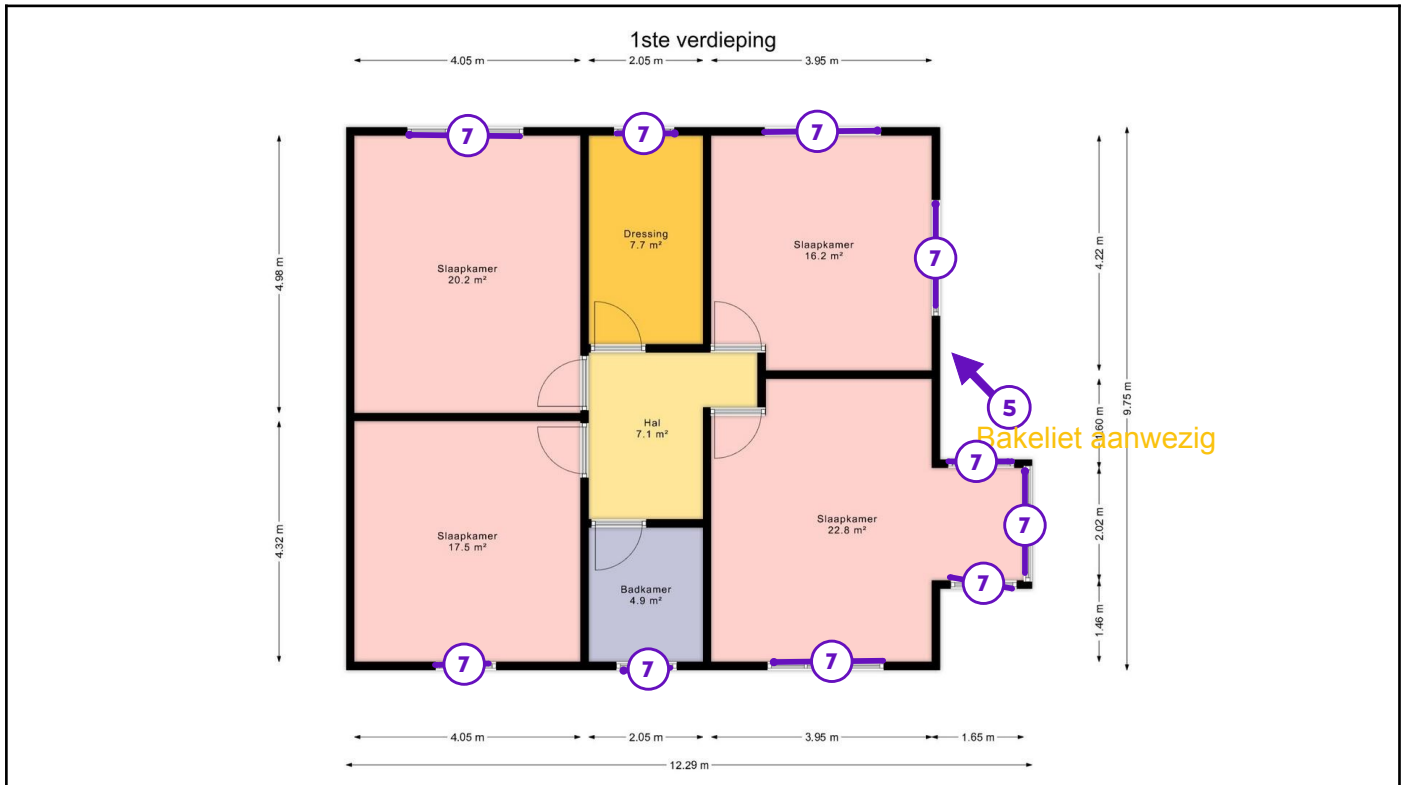
# Plan 1.3: Plan 1ste verdieping

Beschrijving	Type	Actie
5. Bakeliet - elektriciteit	Advies	-
7. Geen verdachte mastiek tussen raam en metselwerk	Advies	-

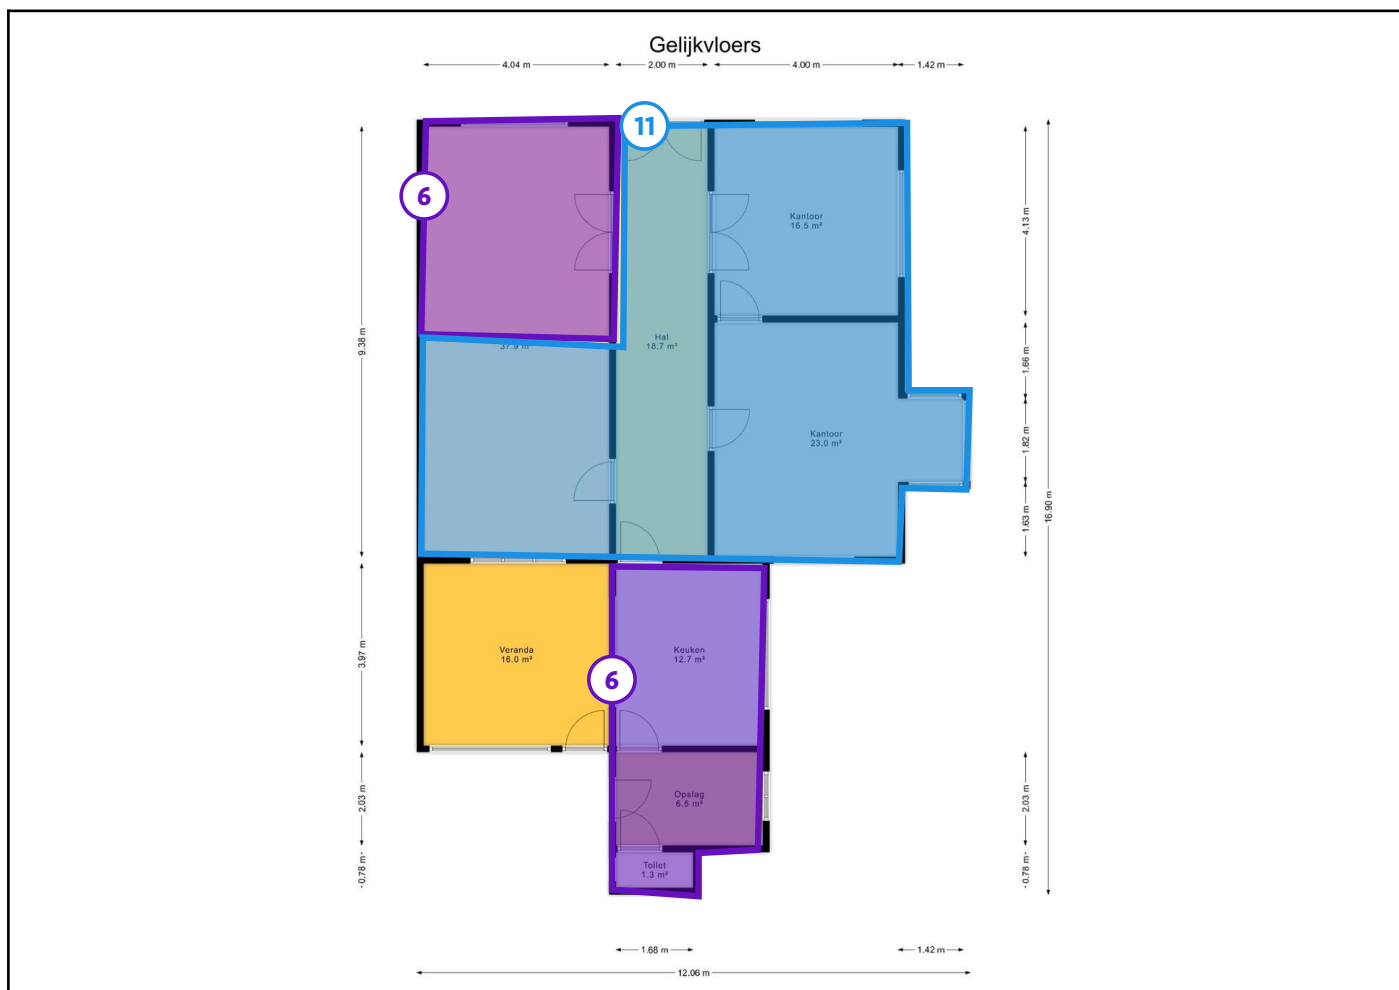
# Plan 1.6: Plan gelijkvloers Plafond

Beschrijving	Type	Actie
6. Plafond plaat	Advies	-
11. Pleisterwerk Plafond	Geen asbest	-

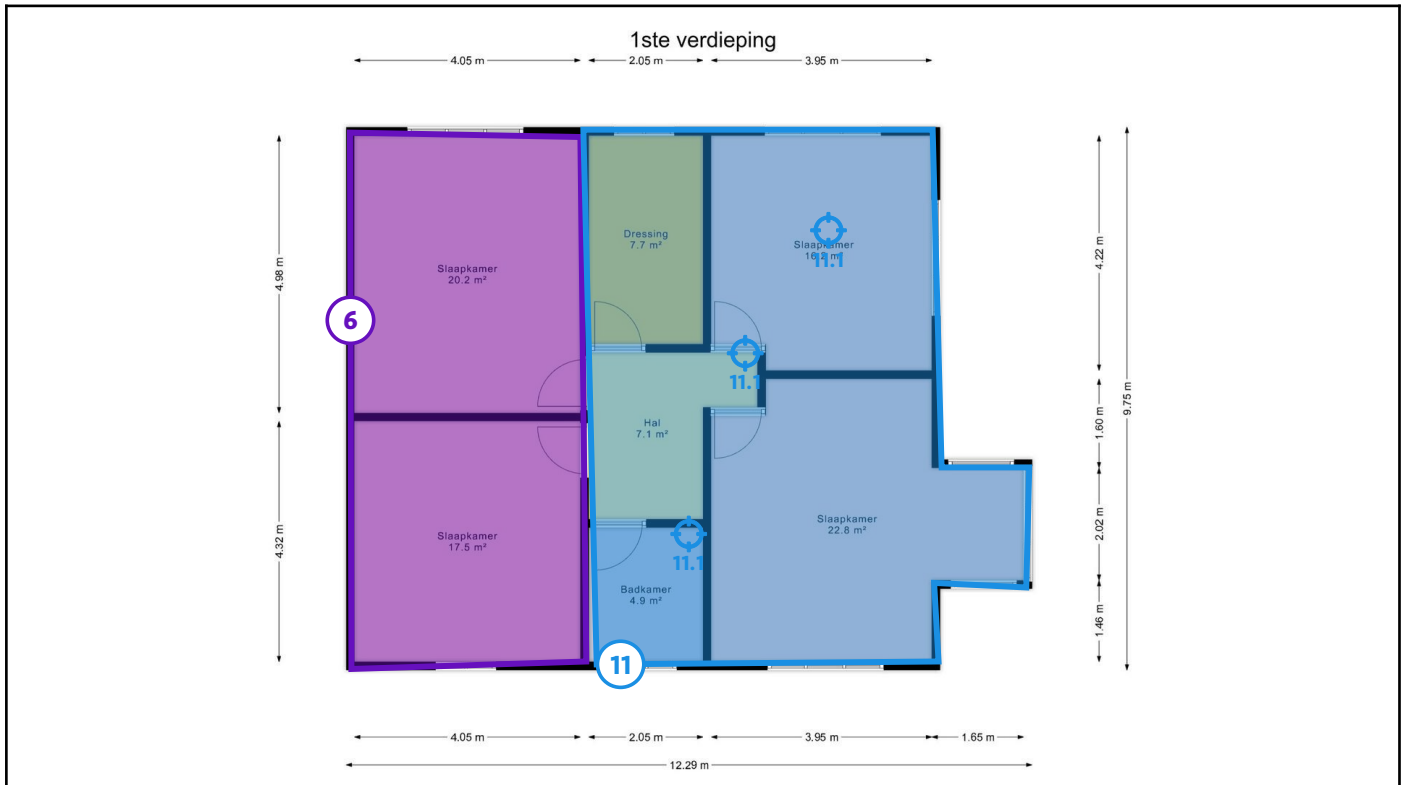
# Plan 1.8: Plan 1ste verdieping Plafond

Beschrijving	Type	Actie
6. Plafond plaat	Advies	-
11. Pleisterwerk Plafond	Geen asbest	-
11.1 Code: MM02	Mengmonster	-

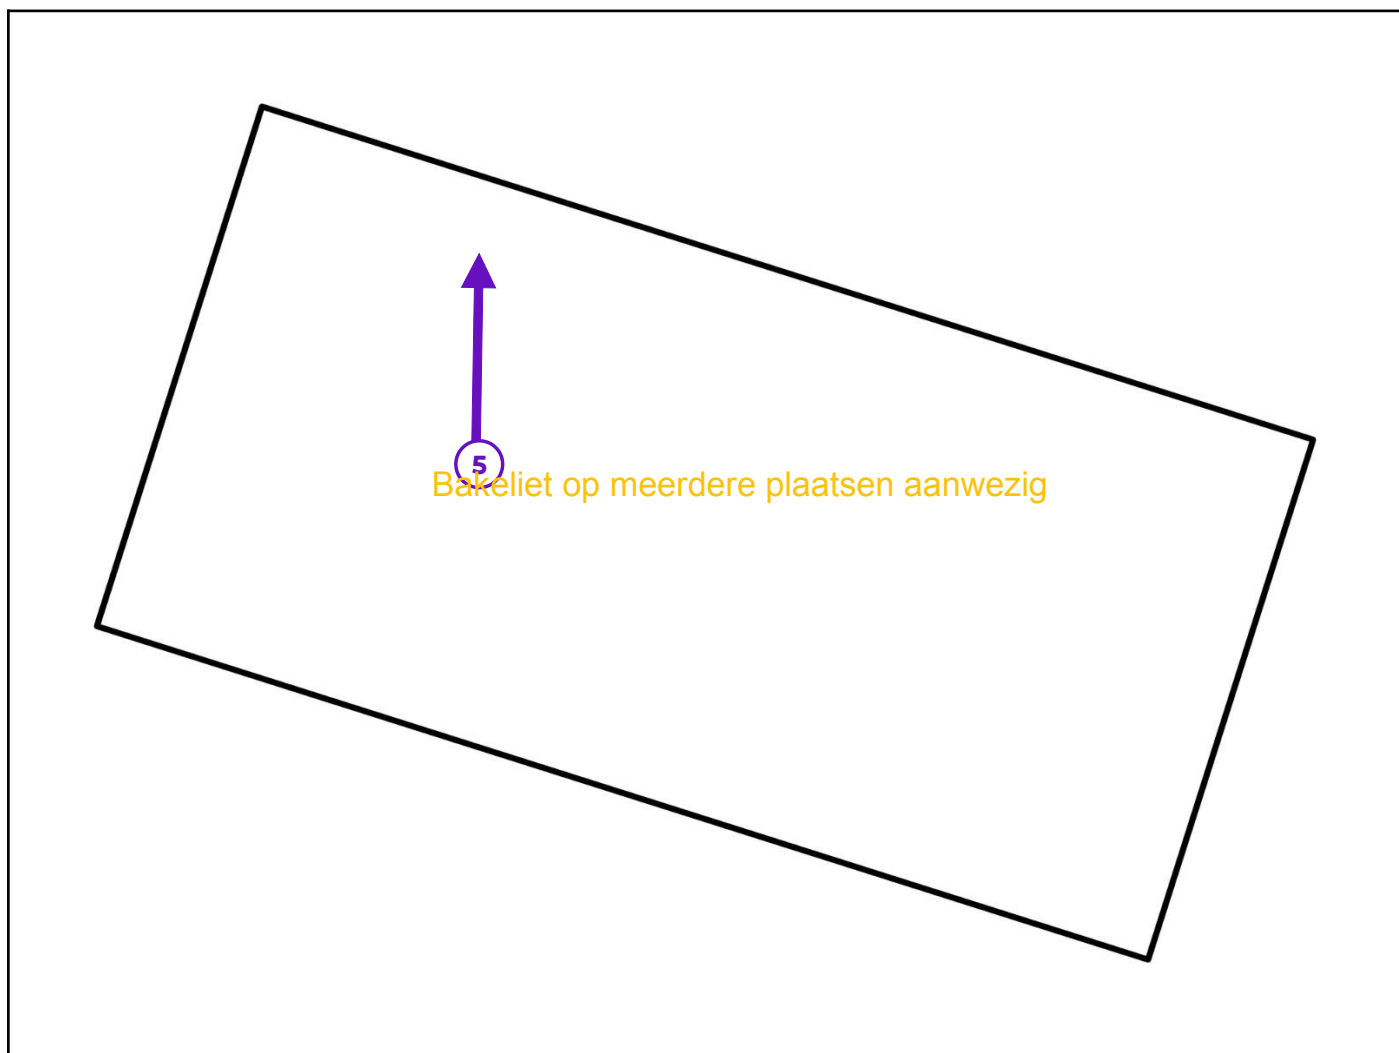
## Plan 2.1: Bijgebouw plan - Gelijkvloers

Beschrijving	Type	Actie
5. Bakeliet - elektriciteit	Advies	-

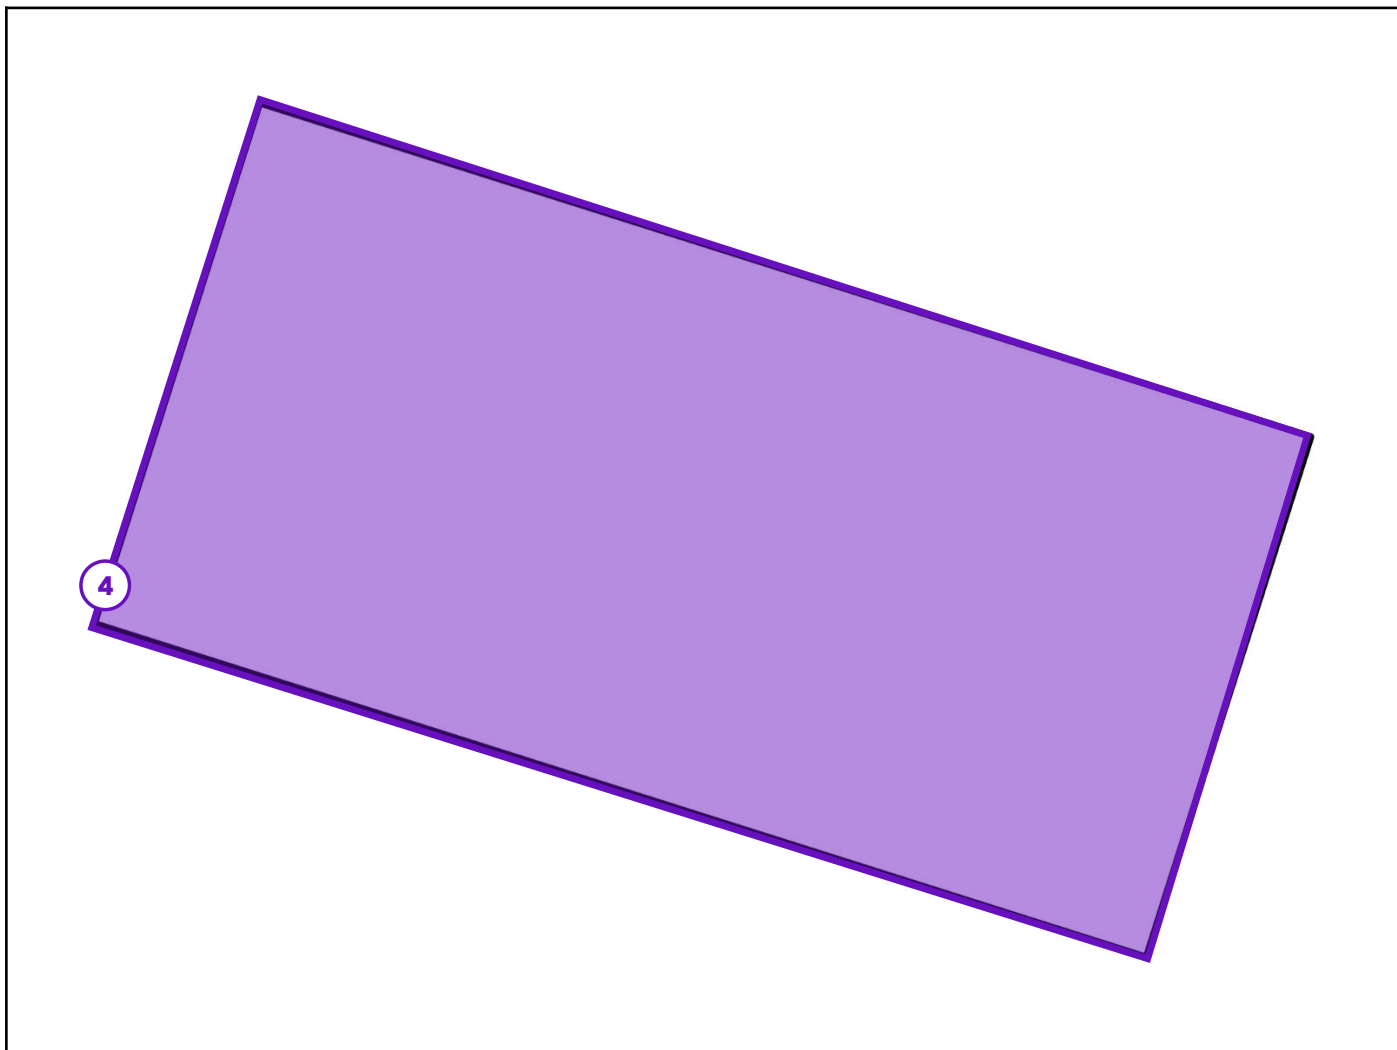
## Plan 2.2: Bijgebouw plan - Zolder

Beschrijving	Type	Actie
4. Geen onderdak bijgebouw en aanbouw	Advies	-
