Asbestinventarisatetest

Kort Eindeken 48, 9920 Lievegem

Attestnummer : 20241014-000320.000

Uitgegeven op : 14.10.2024

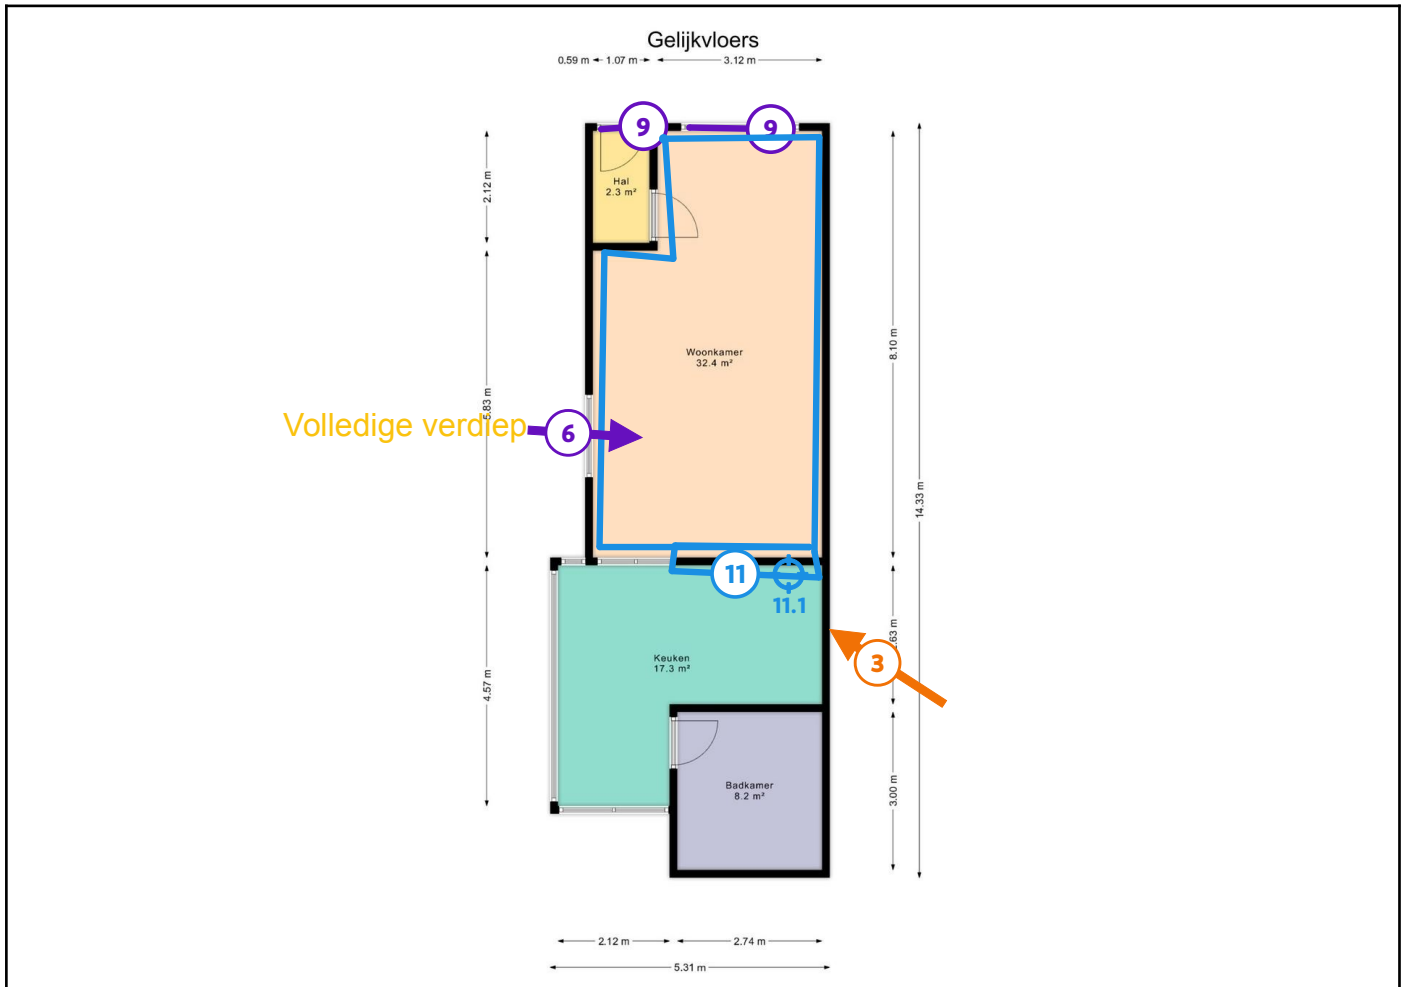
Plan 1.1: Plan gelijkvloers- Woning

Beschrijving	Type	Actie
3. Rookgaskanaal platdak - niet aangesloten	Asbestmateriaal	Verwijderen
6. afwerking plafond ander materiaal	Advies	-
9. Geen verdachte mastiek tussen raam en metselwerk - cementage	Advies	-
11. Pleisterwerk Muur	Geen asbest	-
11.1 Code: MM01	Mengmonster	-

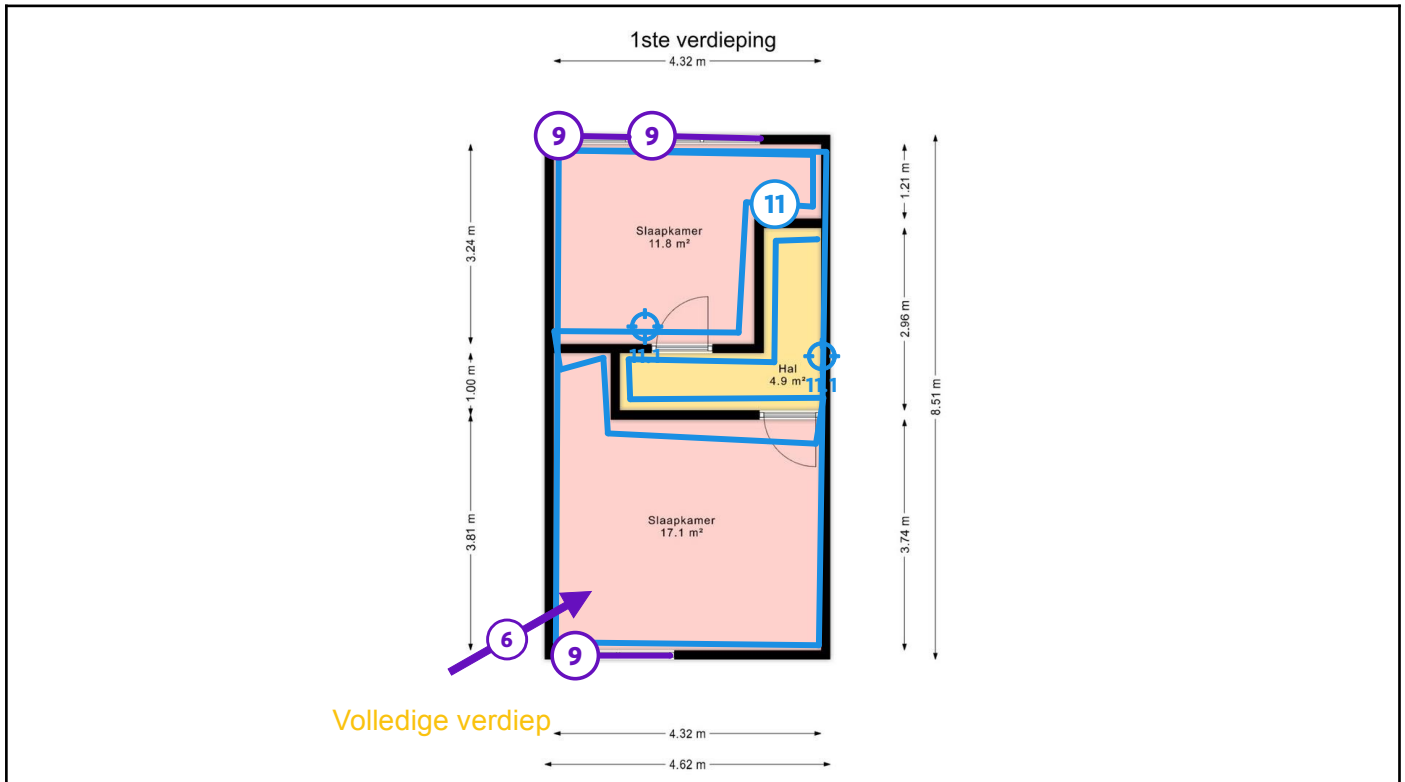
Plan 1.2: Plan 1ste verdieping Woning

Beschrijving	Type	Actie
6. afwerking plafond ander materiaal	Advies	-
9. Geen verdachte mastiek tussen raam en metselwerk - cementage	Advies	-
11. Pleisterwerk Muur	Geen asbest	-
11.1 Code: MM01	Mengmonster	-

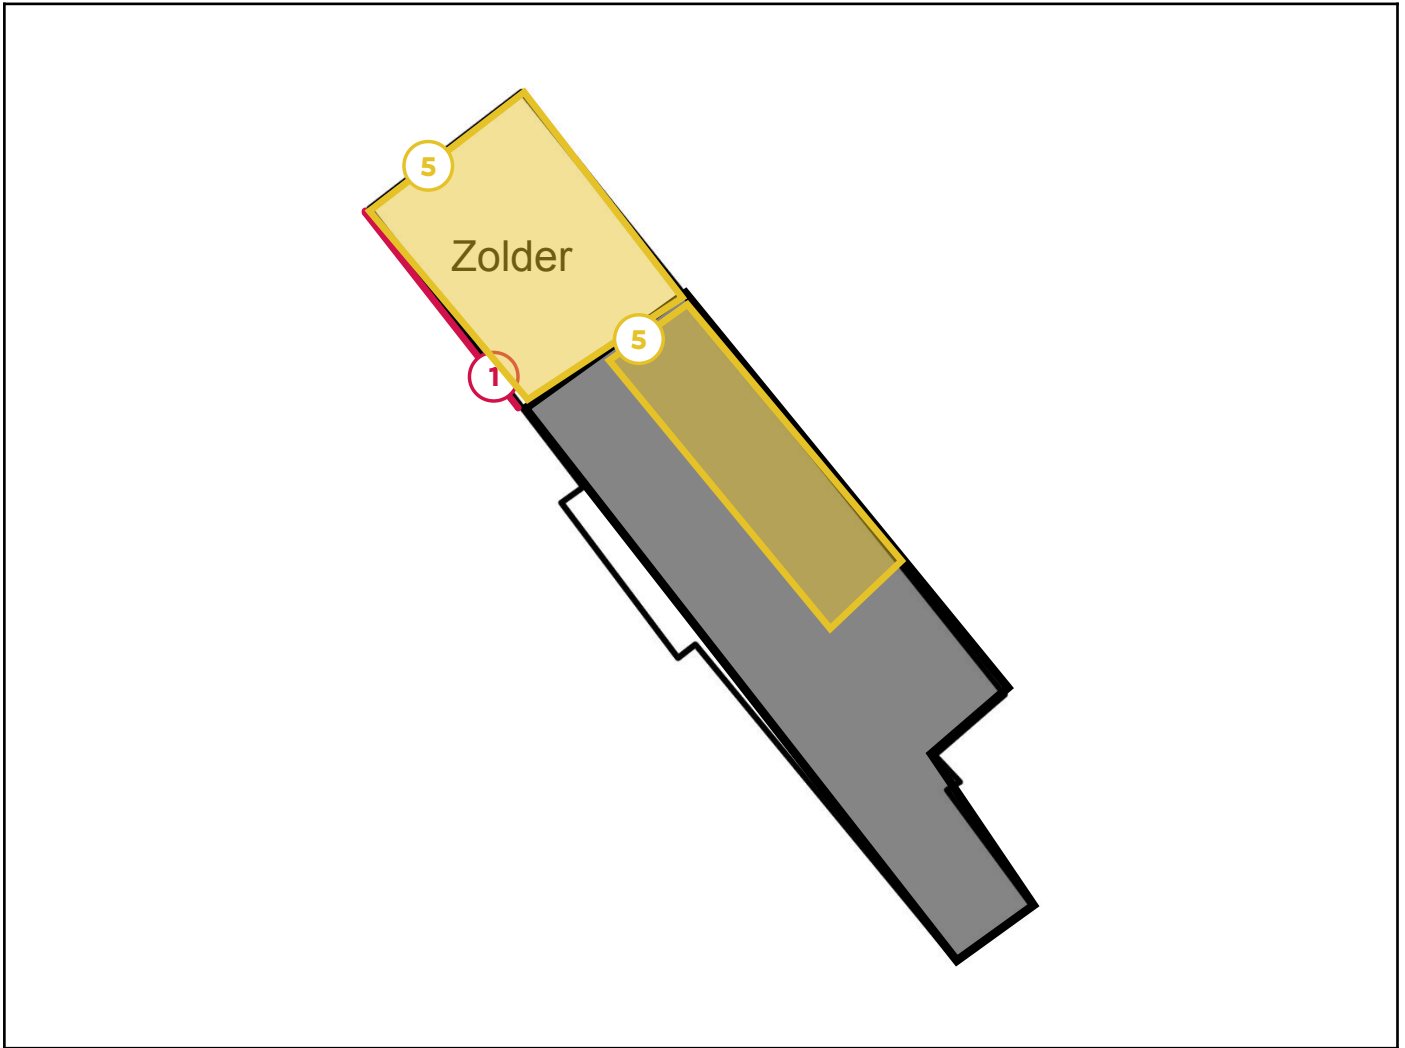
Plan 1.3: Woning met aanbouw plan - Zolder Woning

Beschrijving	Type	Actie
1. Lei zijgevel vrijstaande muur half open bebouwing	Asbestmateriaal	Dringend verwijderen
5. Onderdak woning - staalname - geen stootvaste bescherming	Asbestmateriaal	Zorgvuldig beheren

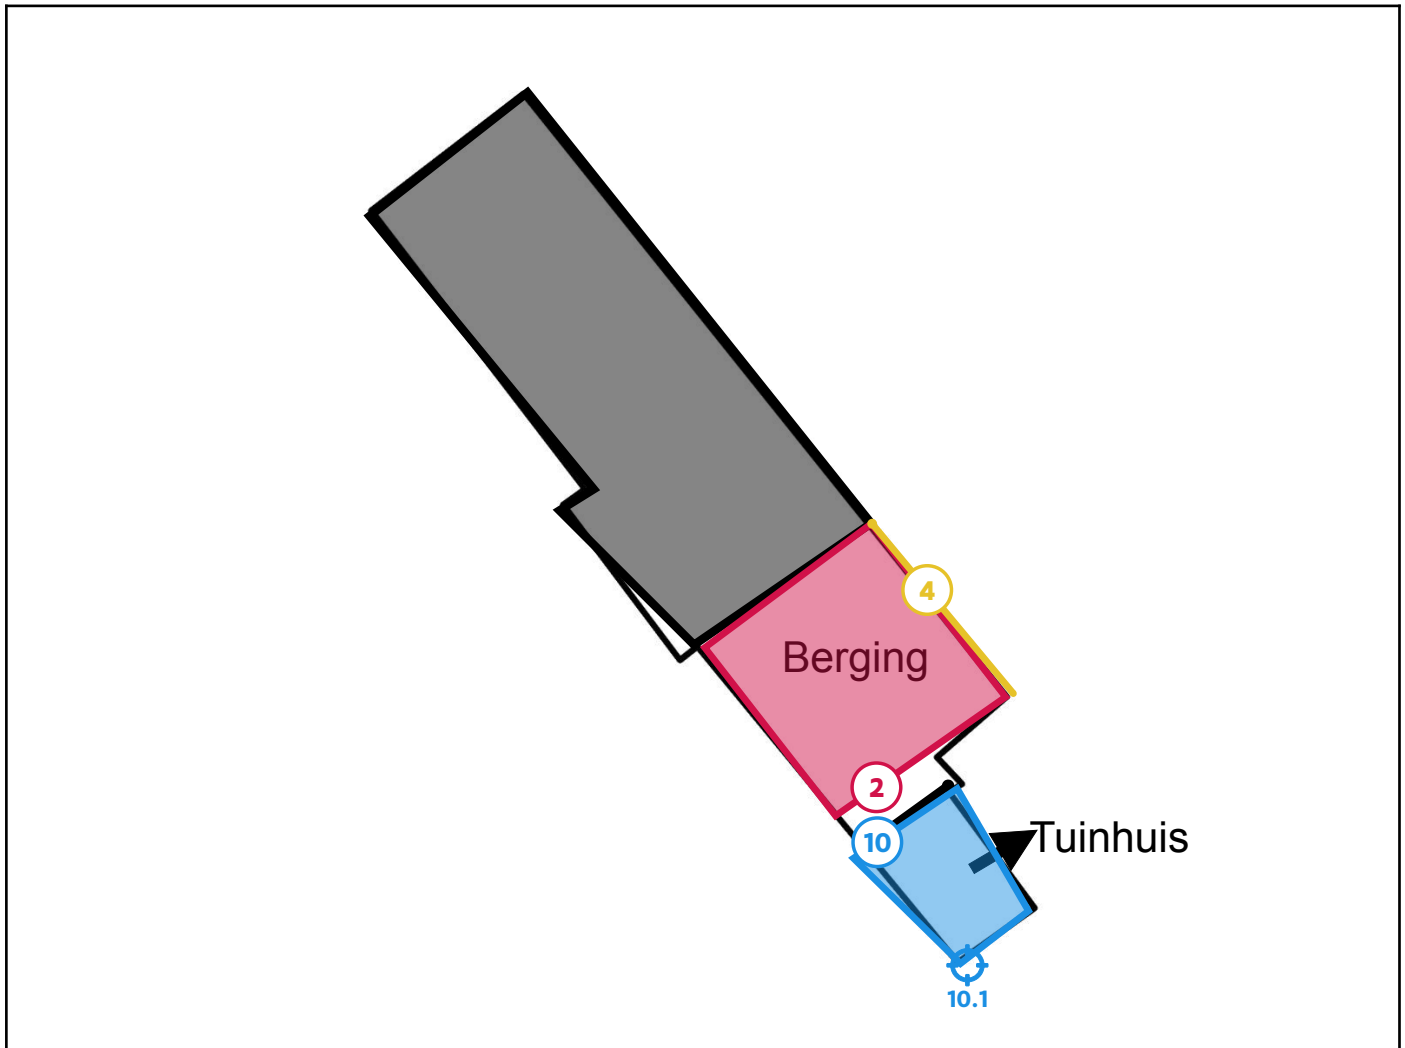
Plan 1.4: Woning met aanbouw plan

Beschrijving	Type	Actie
2. Golfplaat dakbedekking Garage en berging	Asbestmateriaal	Dringend verwijderen
4. Afkapping muur met burens	Asbestmateriaal	Zorgvuldig beheren
10. Roofing platdak - staalname Tuinberging	Geen asbest	-
10.1 Code: MM02	Puntmonster	-

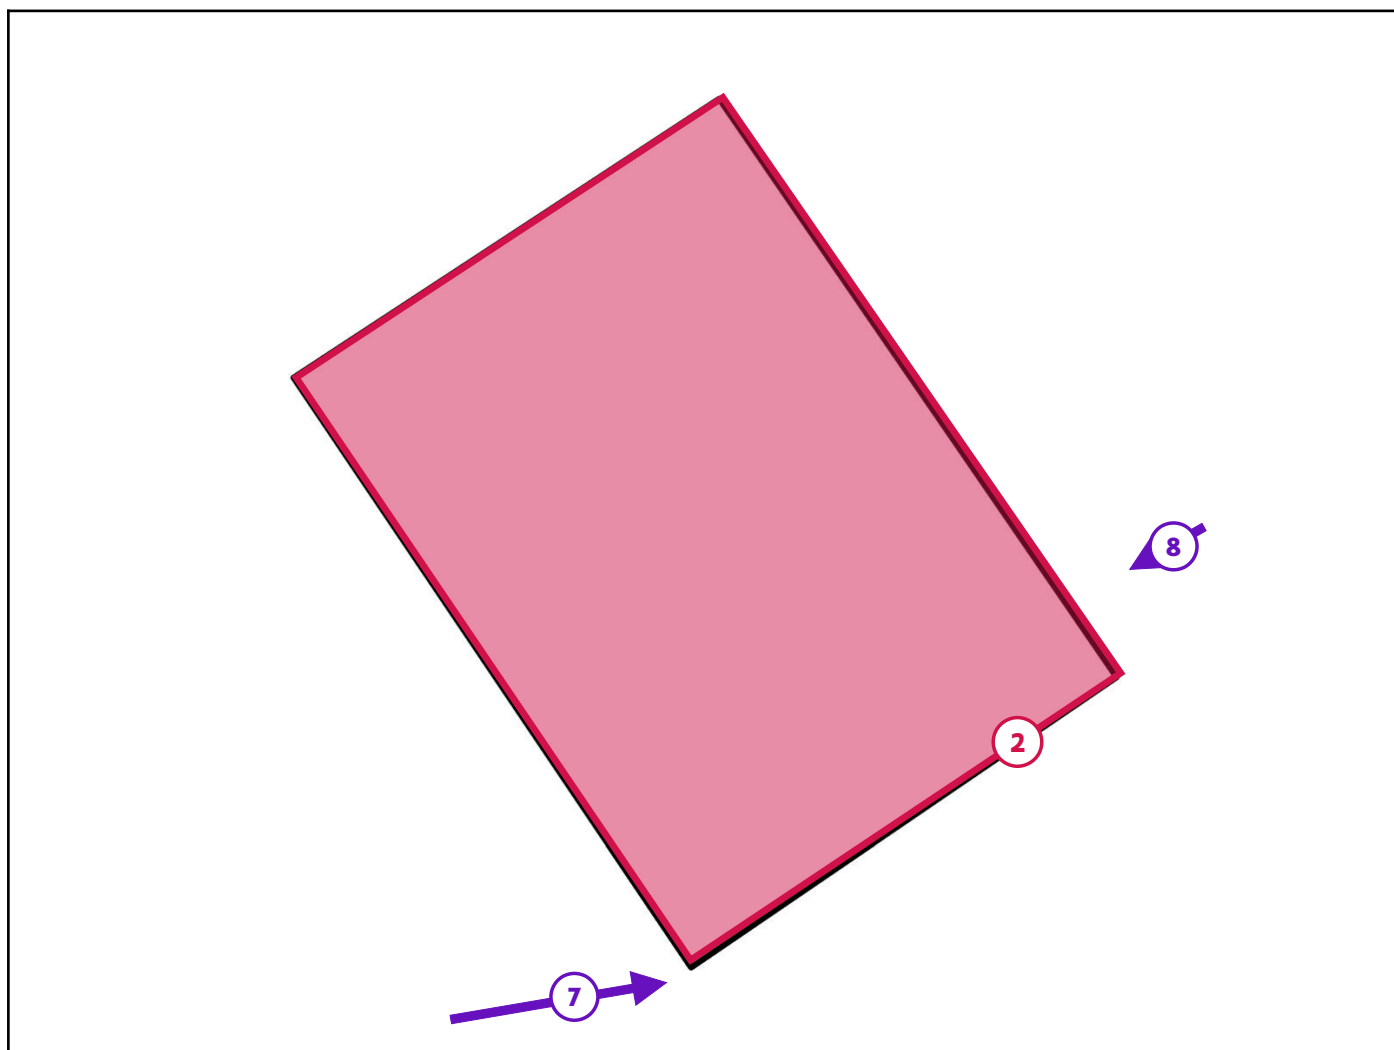
Plan 2.1: Garage plan

Beschrijving	Type	Actie
2. Golfplaat dakbedekking Garage en berging	Asbestmateriaal	Dringend verwijderen
7. Advies Slib in regenton - afwatering garage	Advies	-
8. Regenwaterpomp	Advies	-

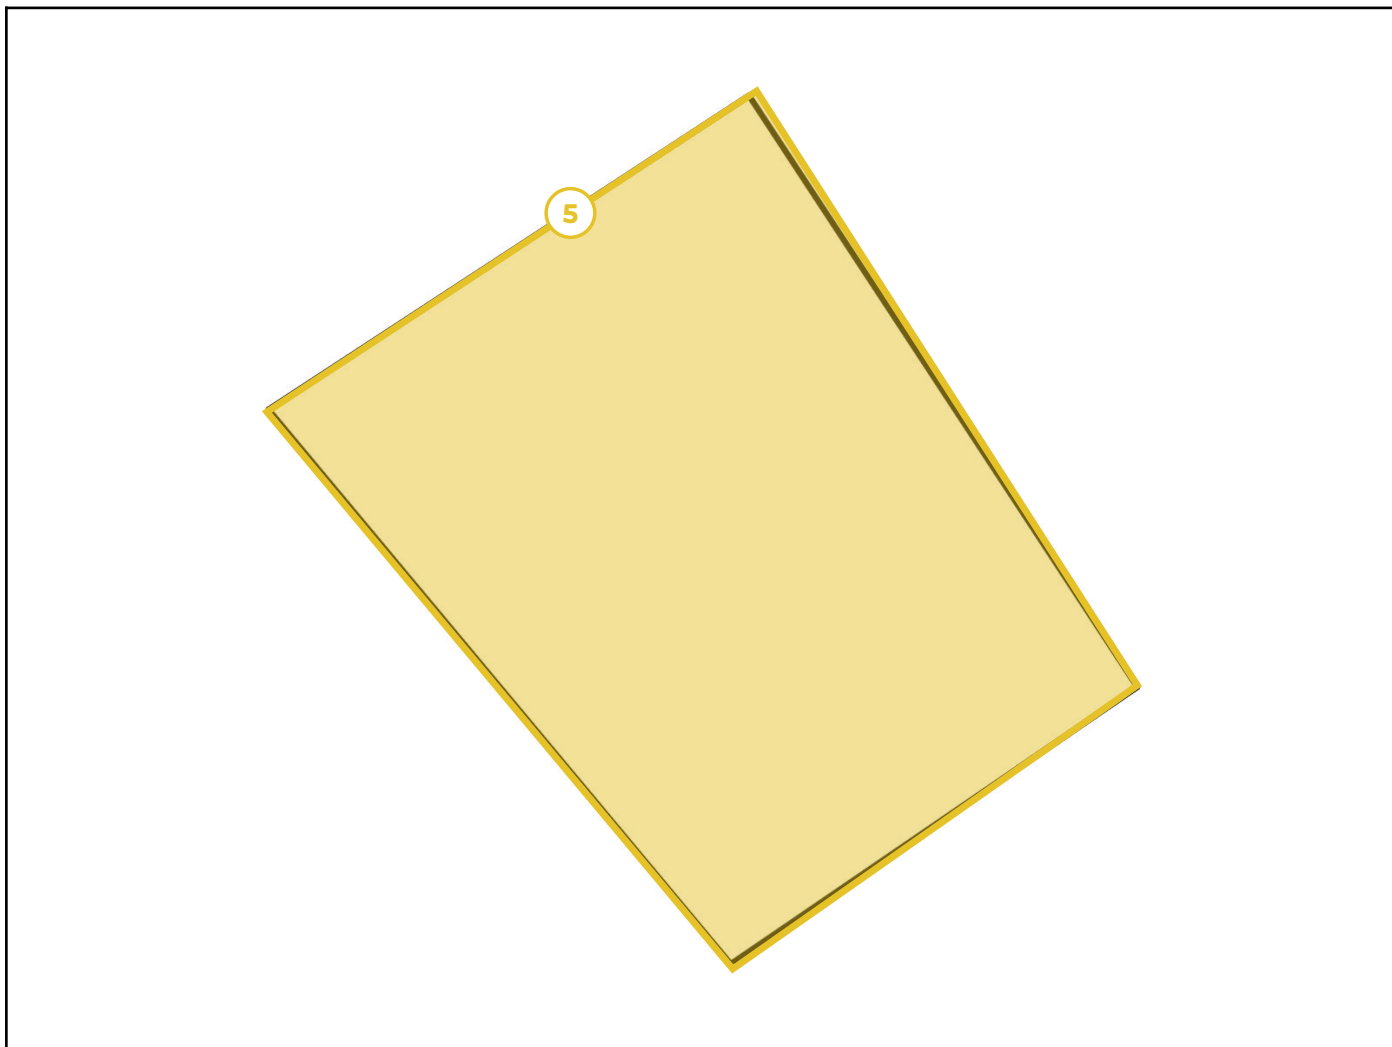
Plan 4.1: Dierenhok plan

Beschrijving	Type	Actie
5. Onderdak woning - staalname - geen stootvaste bescherming	Asbestmateriaal	Zorgvuldig beheren
