Asbestinventarisatetest

Wittemolenstraat 33, 9040 Gent

Attestnummer : 20240414-000128.000

Niet-asbestveilig

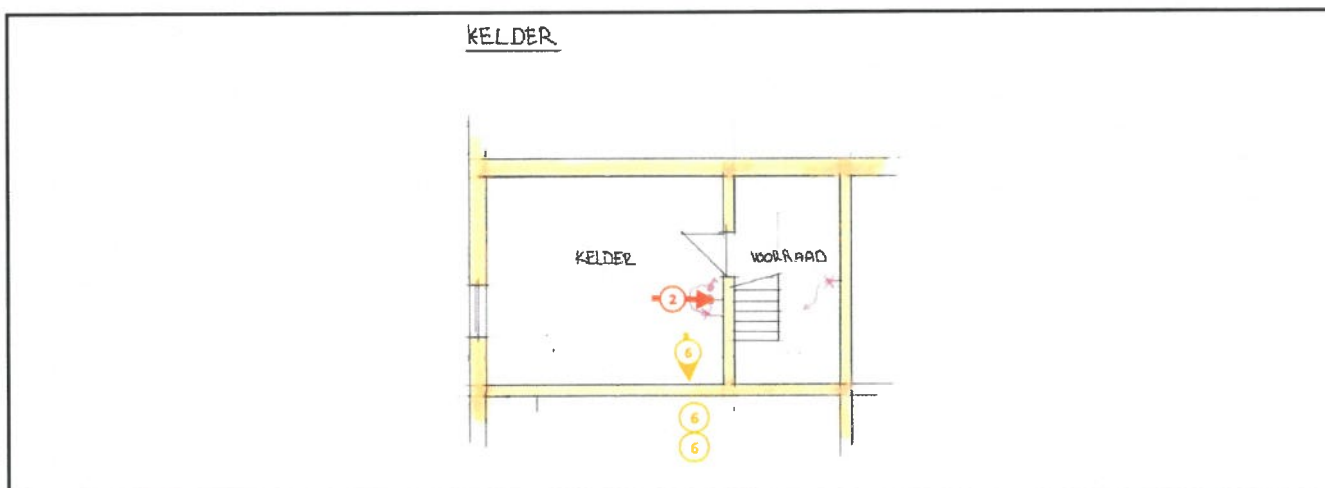
Plan 1.1: Grondplan Kelder

Beschrijving	Type	Actie
2. Bakeliet	Asbestmateriaal	Verwijderen
6. Verlichtingsbuis	Asbestmateriaal	Zorgvuldig beheren

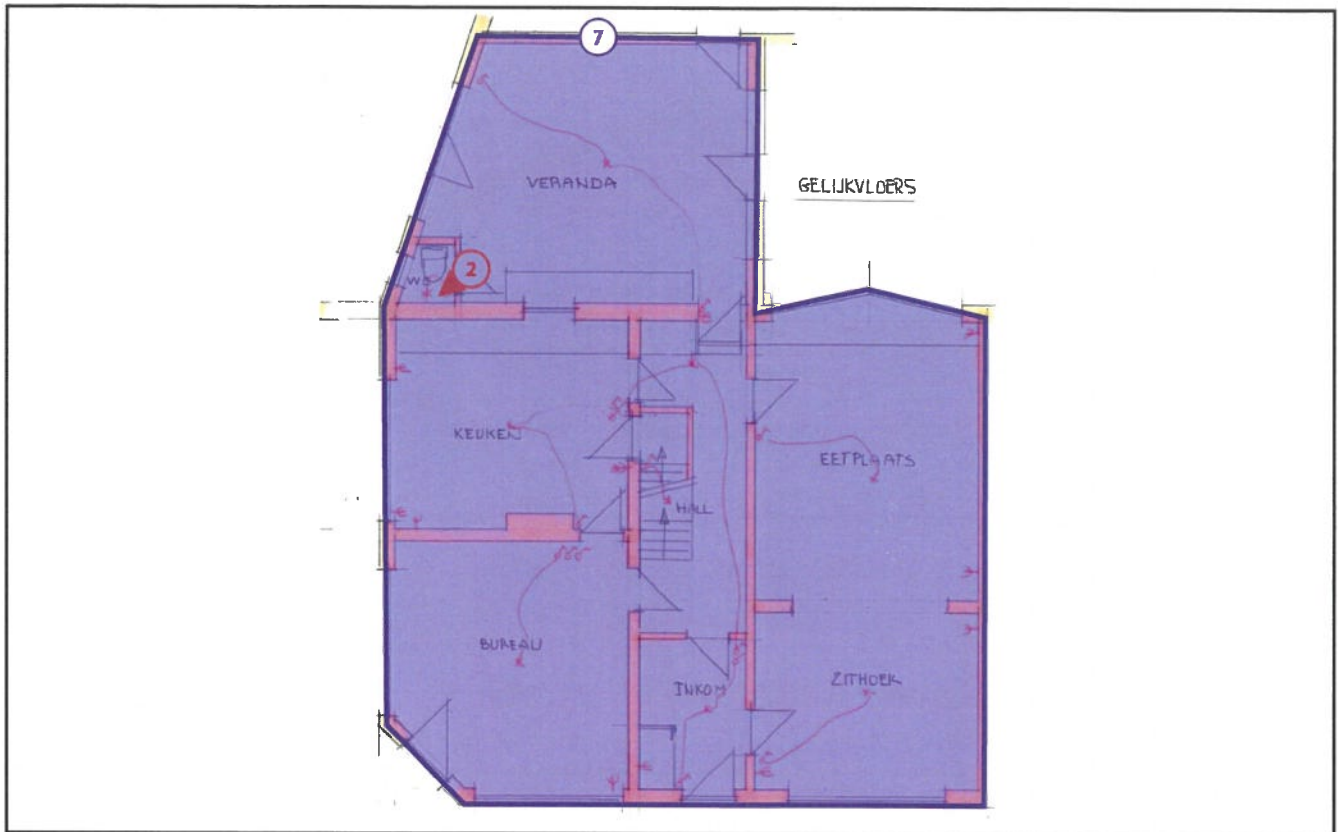
Plan 1.2: Grondplan GLV

Beschrijving	Type	Actie
2. Bakeliet	Asbestmateriaal	Verwijderen
7. Cement tegels + Keramische tegels + Zwarte plinten	Advies	-

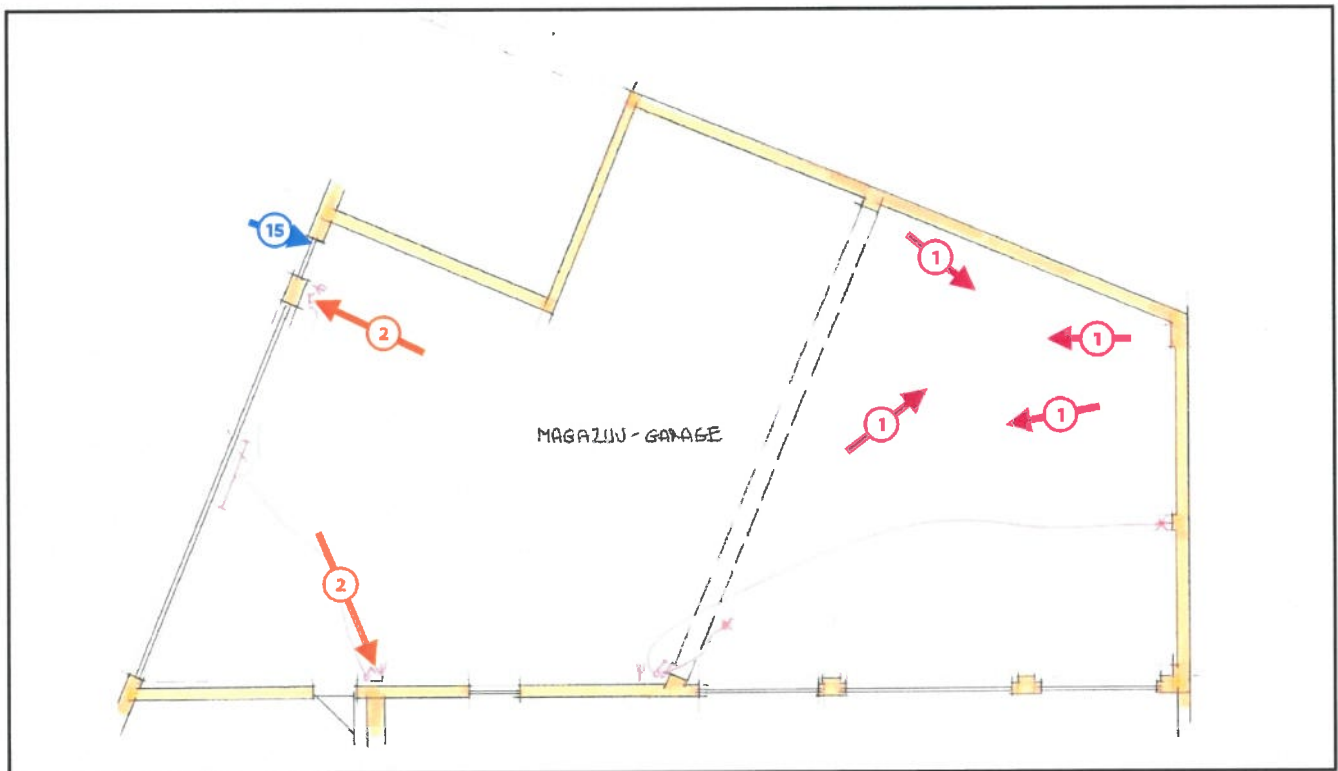
Plan 1.3: Grondplan Magazijn

Beschrijving	Type	Actie
1. Stormafval - Golfplaten	Asbestmateriaal	Dringend verwijderen
2. Bakeliet	Asbestmateriaal	Verwijderen
15. Mastiek	Geen asbest	-

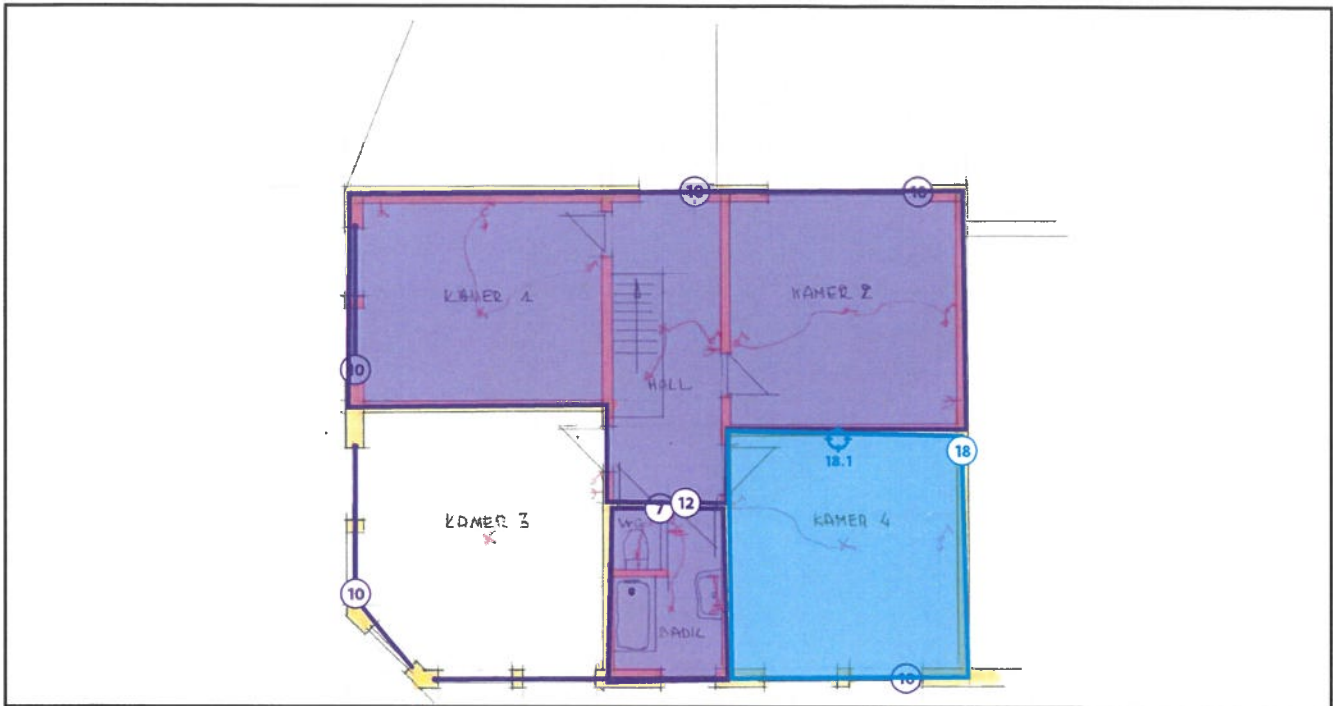
Plan 1.4: Grondplan 1ste verdiep

Beschrijving	Type	Actie
7. Cement tegels + Keramische tegels + Zwarte plinten	Advies	-
10. Ramen en deuren	Advies	-
12. Vinyl + houten plinten	Advies	-
18. Vinyl + lijmlaag	Geen asbest	-
18.1 Code: MM004	Puntmonster	-

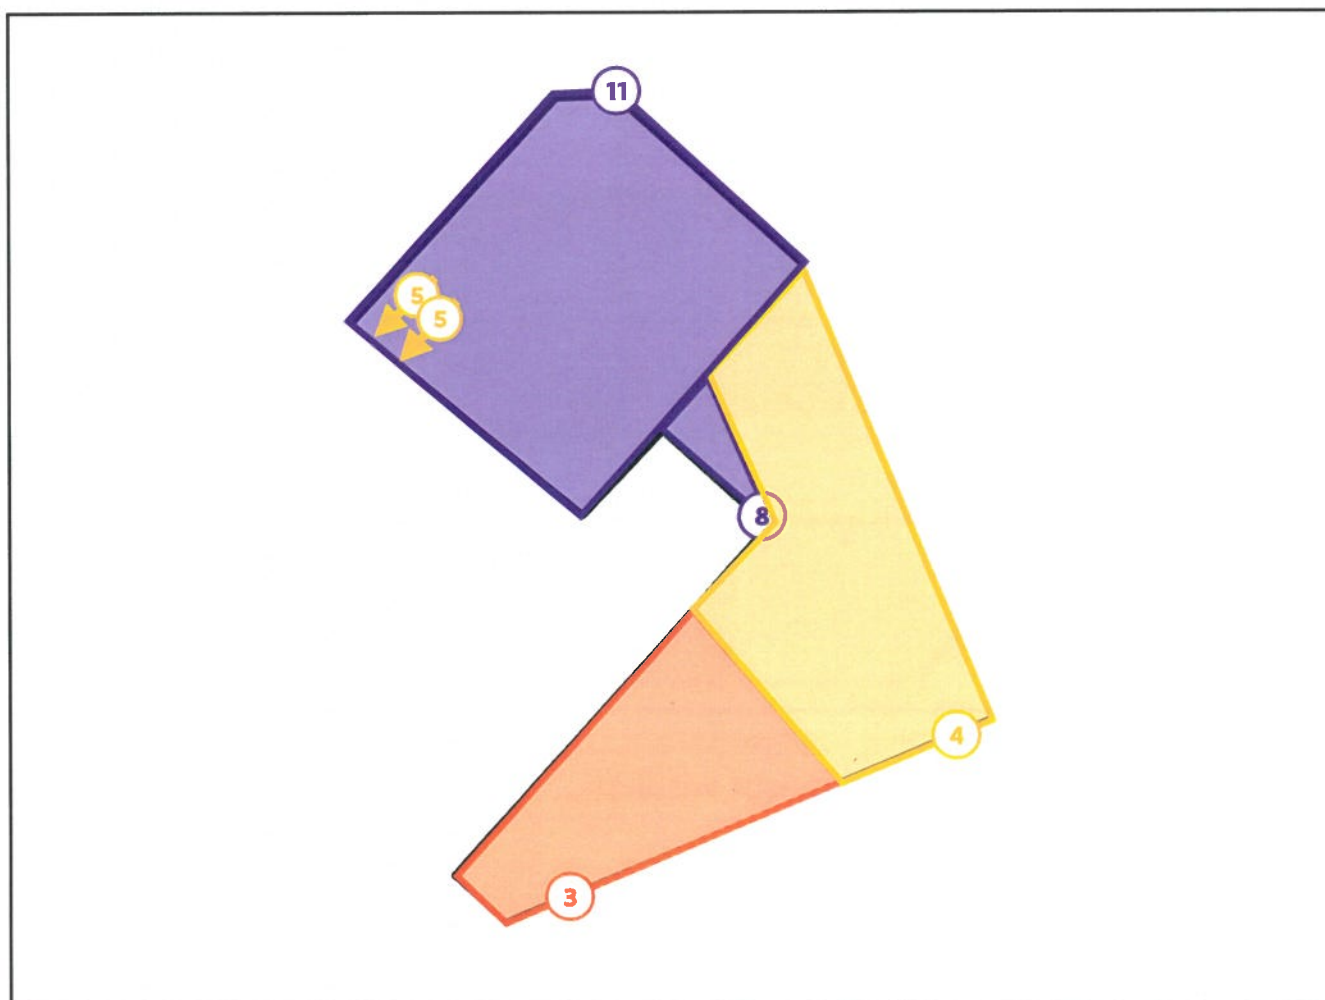
Plan 1.5: Hoofdgebouw + Magazijn plan

Beschrijving	Type	Actie
3. Golfplaten	Asbestmateriaal	Verwijderen
4. Roofing	Asbestmateriaal	Zorgvuldig beheren
5. Rookgaskanaal	Asbestmateriaal	Zorgvuldig beheren
8. EPDM Dak	Advies	-
11. Onderdak	Advies	-

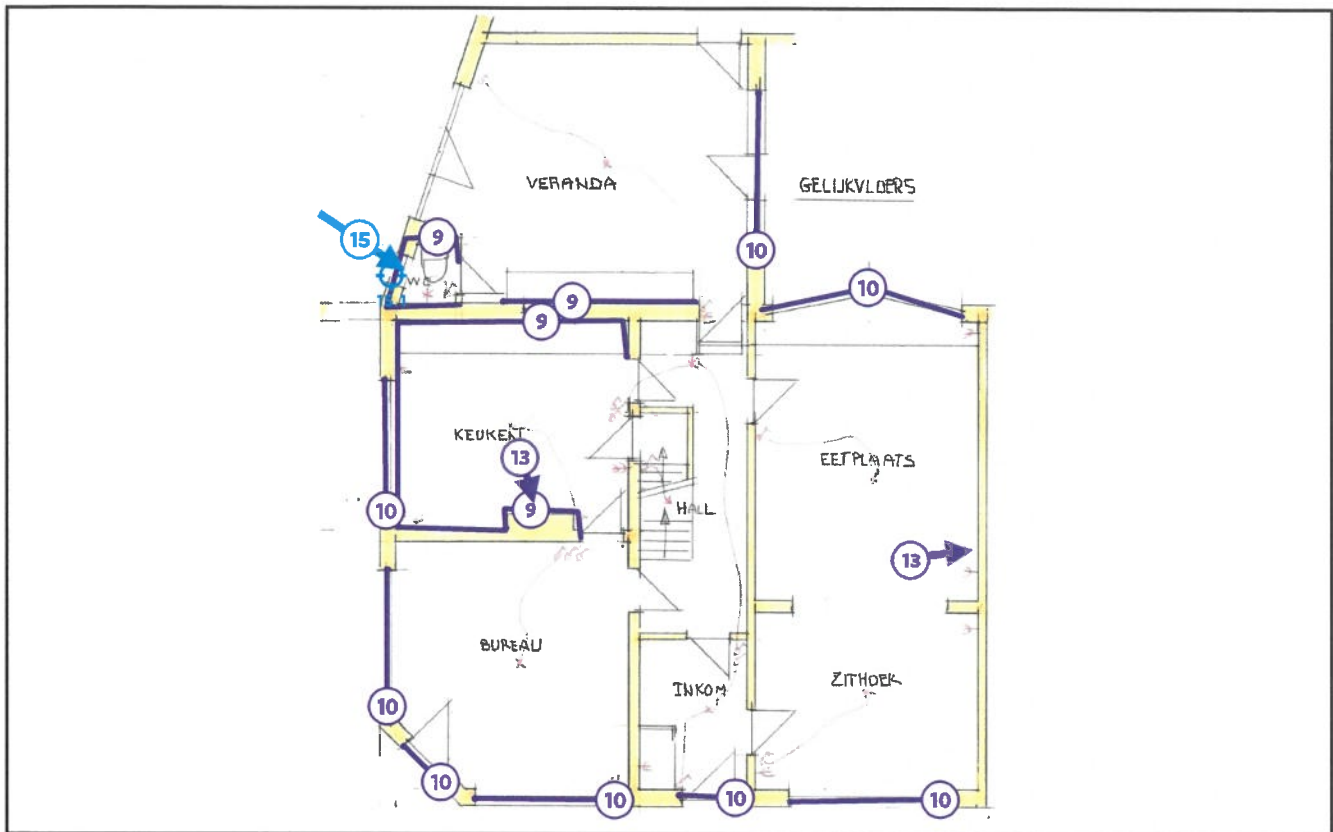
Plan 1.6: Grondplan GLV

Beschrijving	Type	Actie
9. Faience tegels	Advies	-
10. Ramen en deuren	Advies	-
13. Kachels (2)	Advies	-
15. Mastiek	Geen asbest	-
15.1 Code: MM003	Mengmonster	-

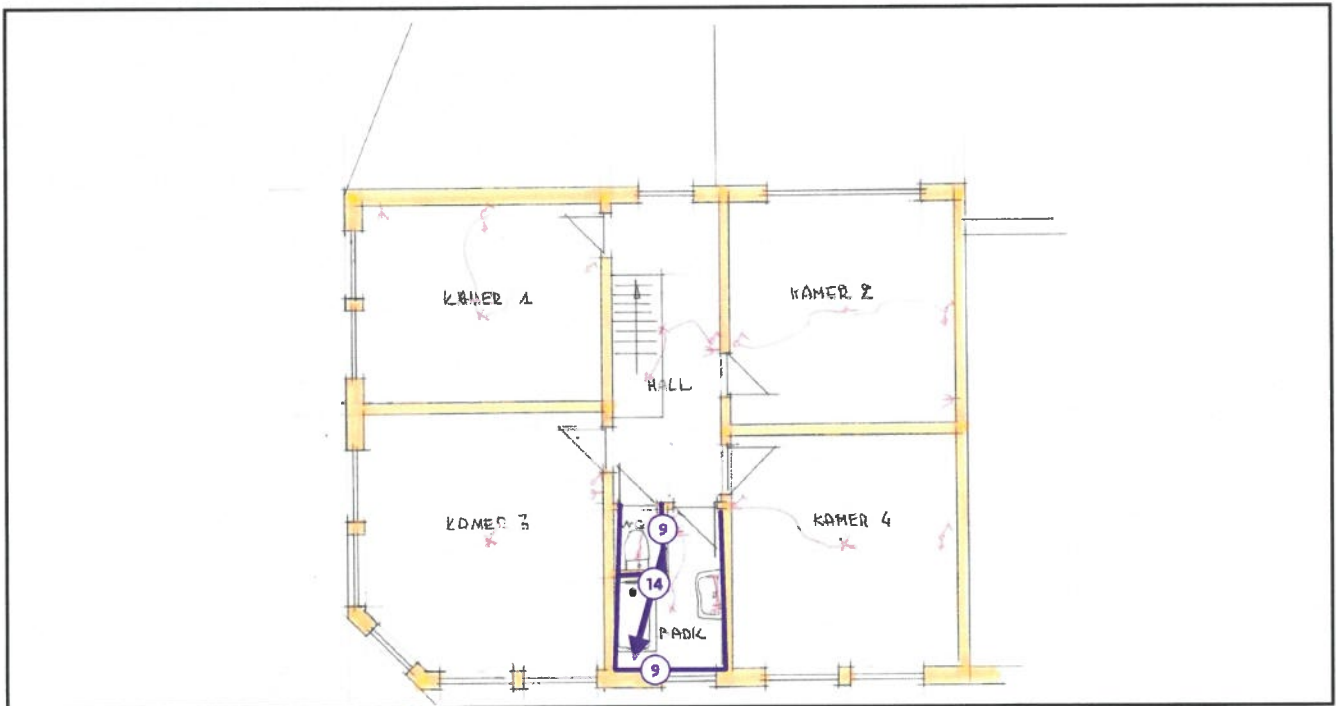
Plan 1.7: Grondplan 1ste verdiep

Beschrijving	Type	Actie
9. Faience tegels	Advies	-
14. Ketel	Advies	-

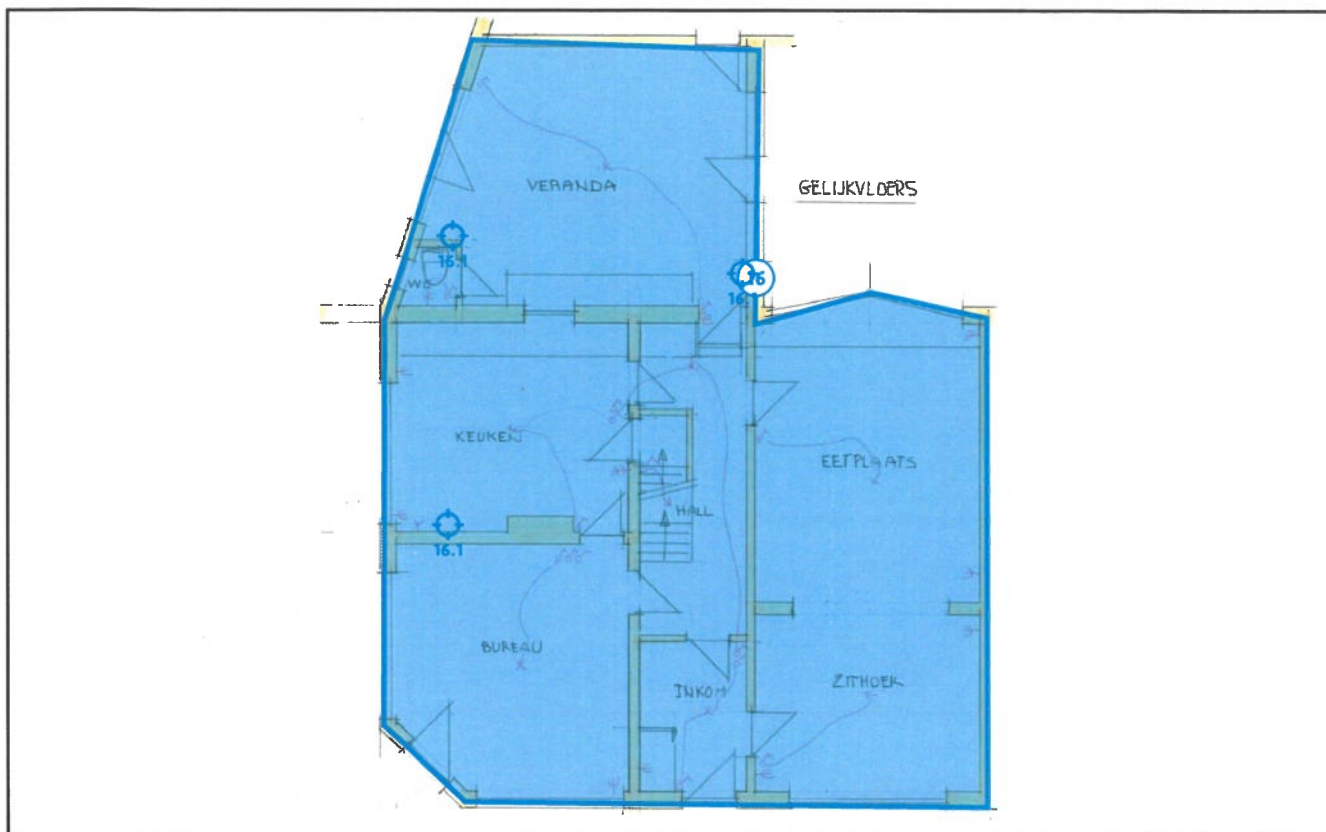
Plan 1.8: Grondplan GLV

Beschrijving	Type	Actie
16. Pleisterwerk Muren	Geen asbest	-
16.1 Code: MM001	Mengmonster	-

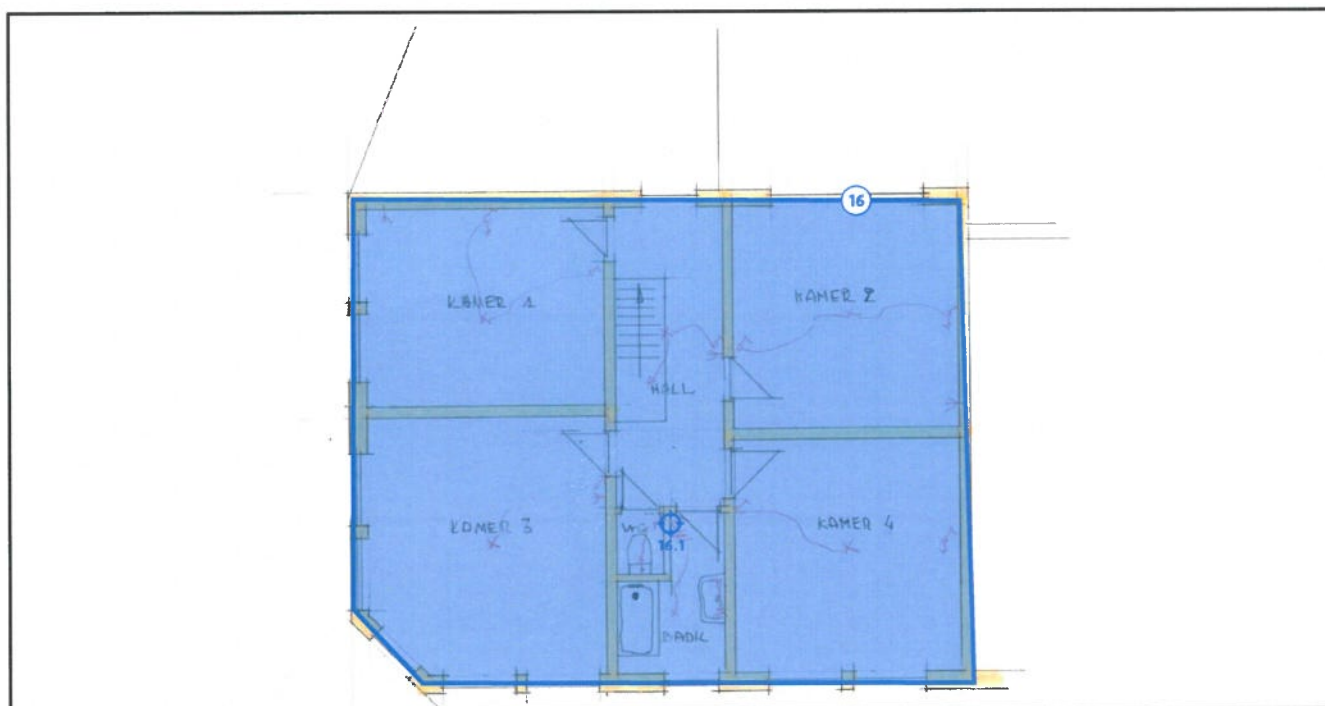
Plan 1.9: Grondplan 1ste verdiep

Beschrijving	Type	Actie
16. Pleisterwerk Muren	Geen asbest	-
16.1 Code: MM001	Mengmonster	-

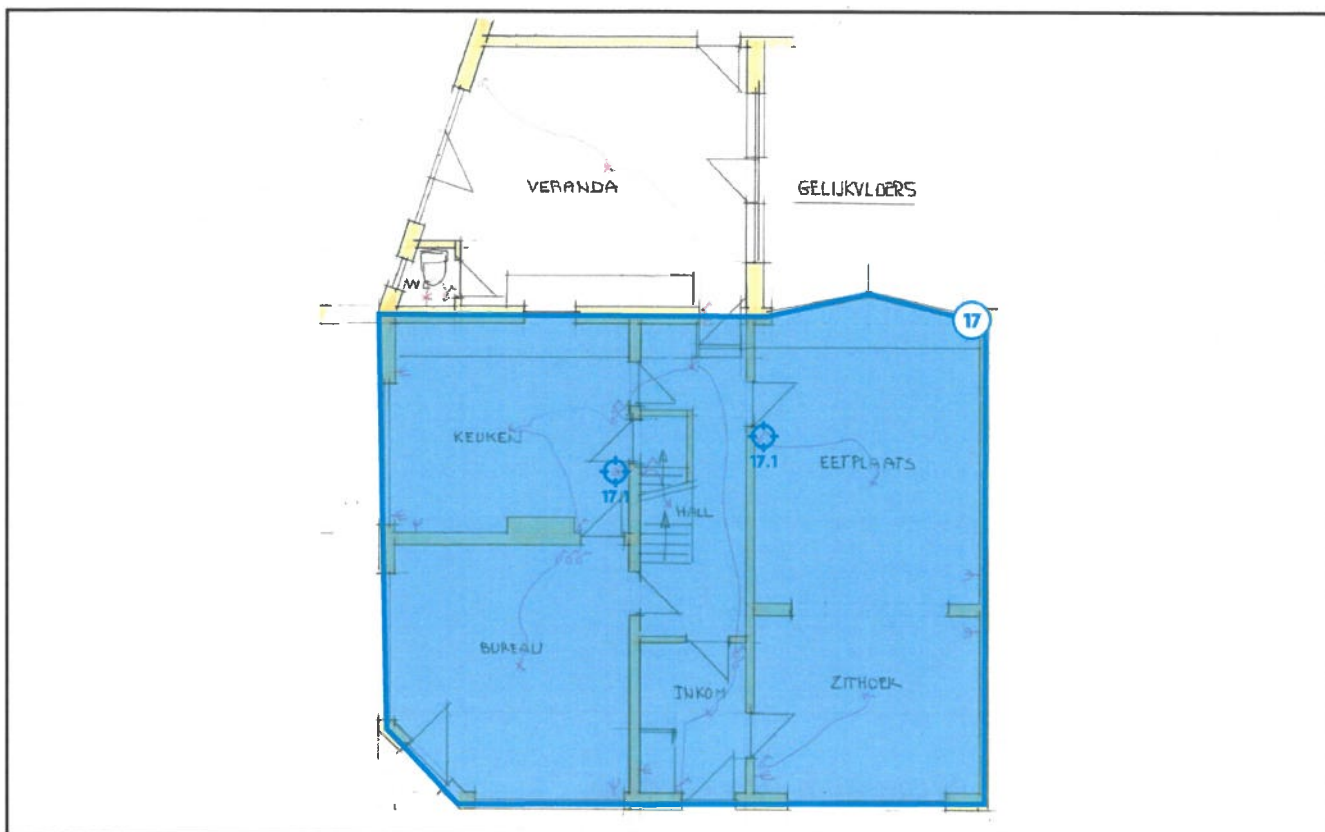
Plan 1.10: Grondplan GLV

Beschrijving	Type	Actie
17. Pleisterwerk Plafond	Geen asbest	-
17.1 Code: MM002	Mengmonster	-

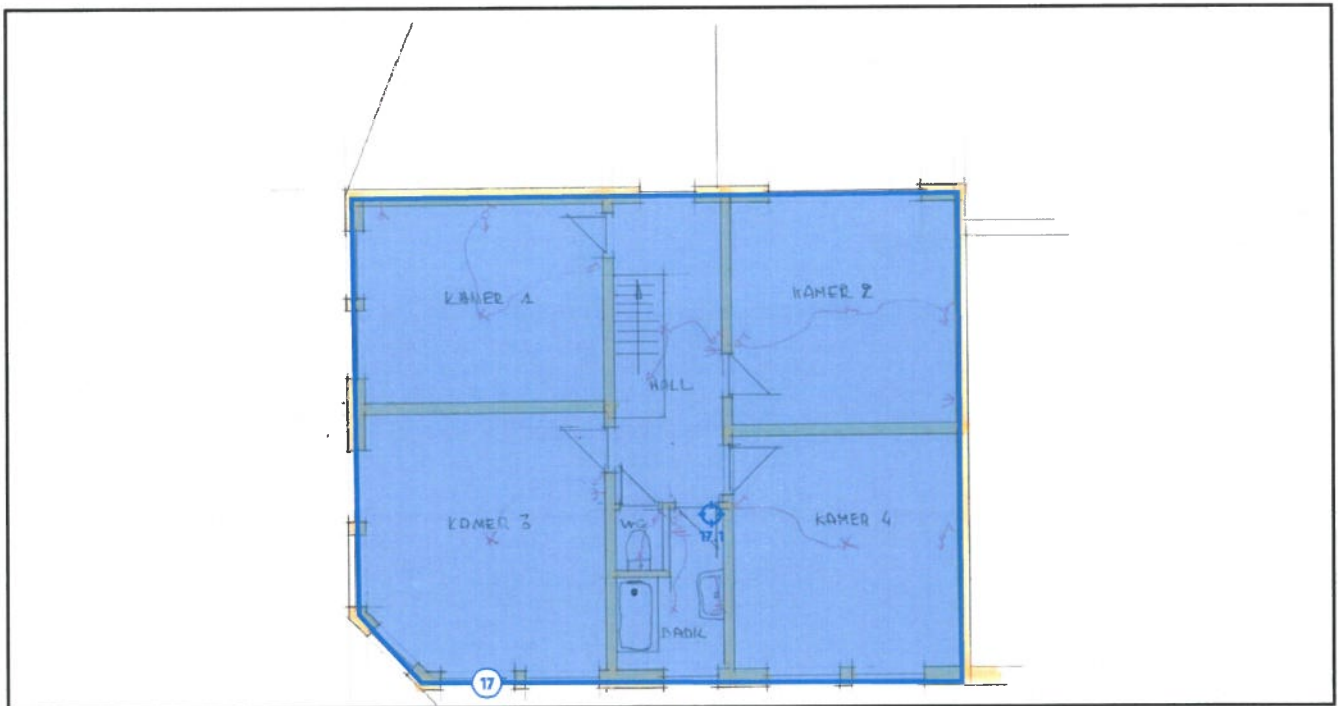
Plan 1.11: Grondplan 1ste verdiep

Beschrijving	Type	Actie
17. Pleisterwerk Plafond	Geen asbest	-
17.1 Code: MM002	Mengmonster	-
