Asbestinventarisatetest

Molenslag 28, 9921 Lievegem

Attestnummer : 20260324-000424.000

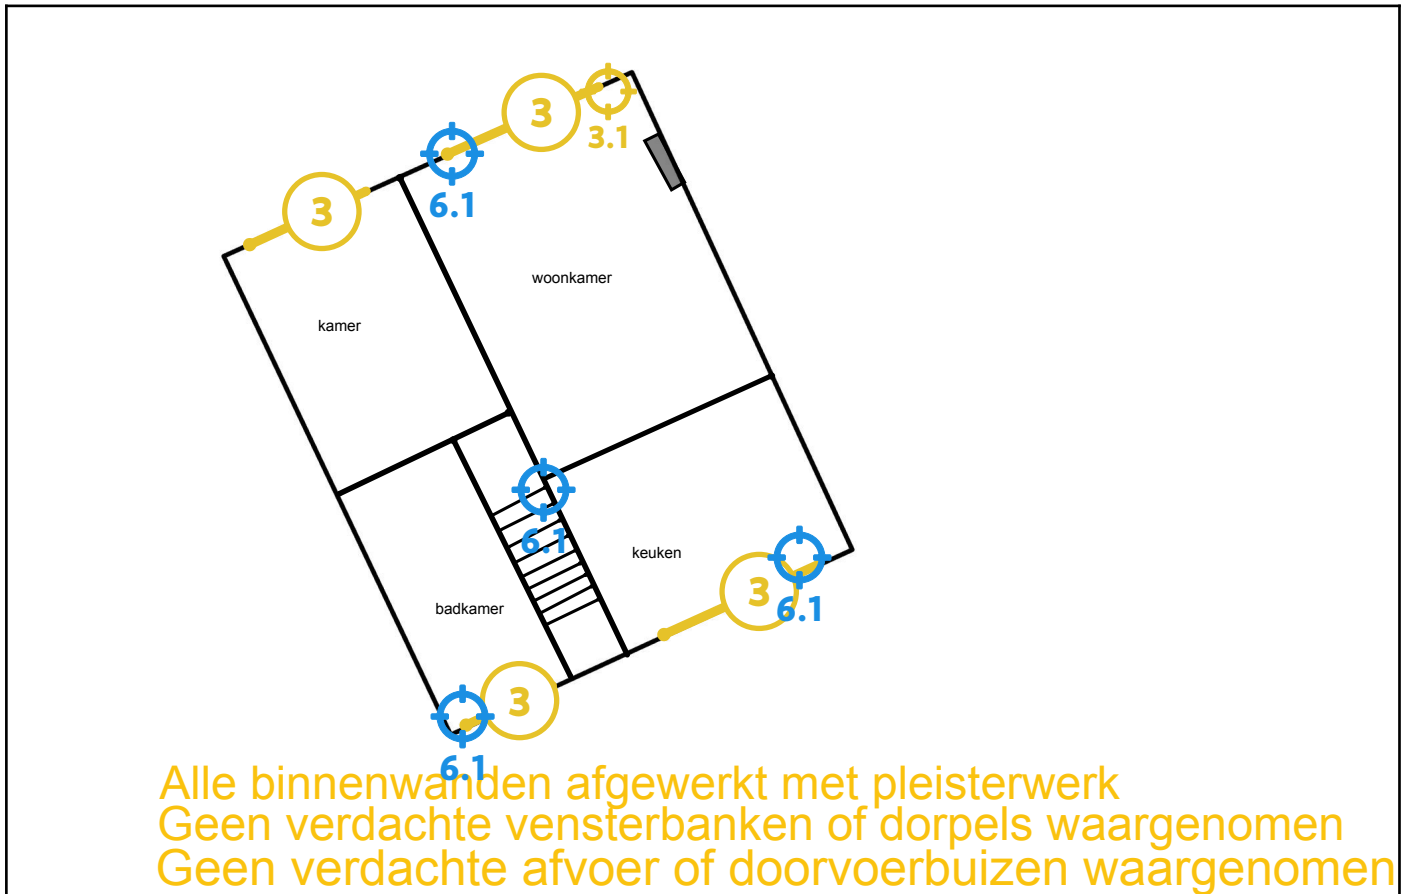
Plan 1.1: Gelijkvloers

Beschrijving	Type	Actie
3. Buitenschrijnwerk afgewerkt met mastiek	Asbestmateriaal	Zorgvuldig beheren
3.1 Code: 3	Puntmonster	-
4. Geen verdachte vensterbanken of dorpels waargenomen	Advies	-
5. Geen verdachte afvoer- of doorvoerbuizen waargenomen	Advies	-
6. Pleisterwerk binnenwanden	Geen asbest	-
6.1 Code: 1	Mengmonster	-

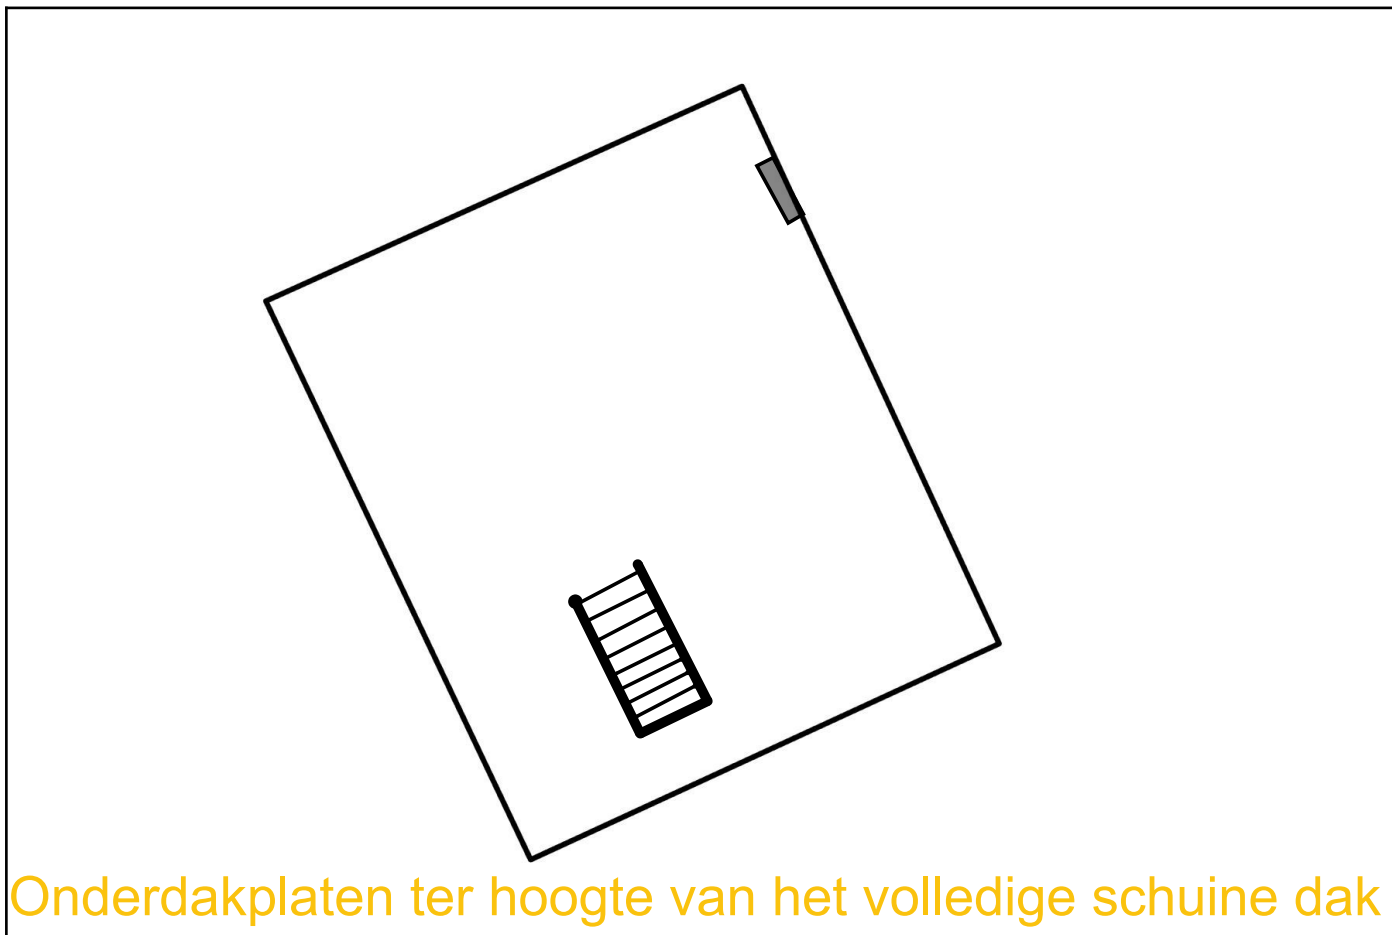
Plan 1.2: Gelijkvloers kopie

Beschrijving	Type	Actie
2. Onderdakplaten uit asbestcement ter hoogte van schuine dak	Asbestmateriaal	Zorgvuldig beheren

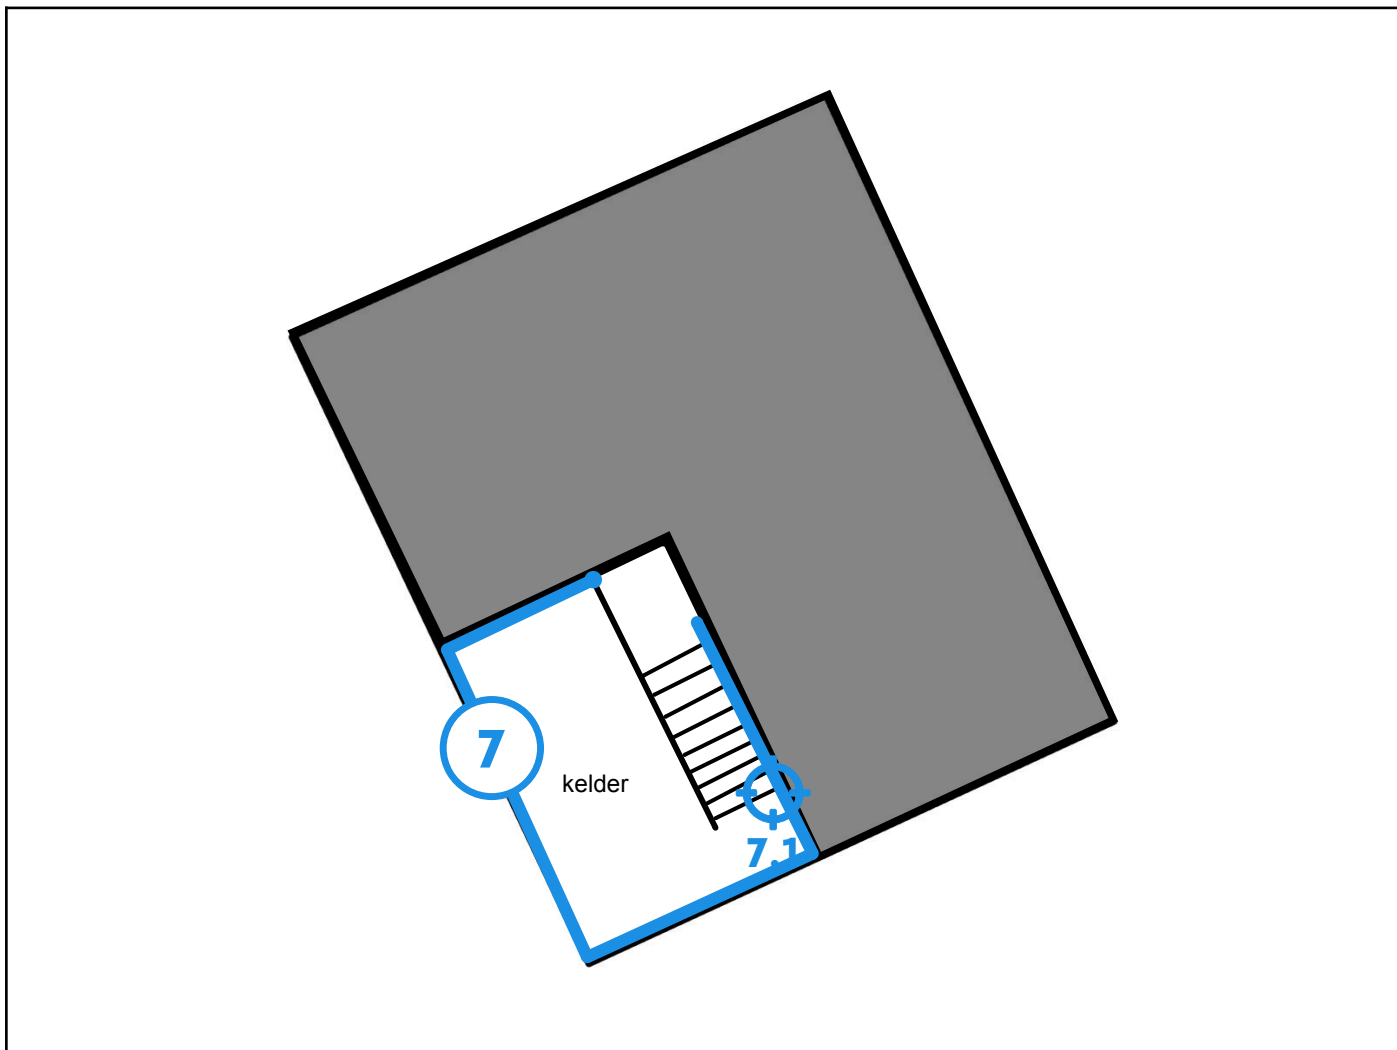
Plan 1.3: Gelijkvloers kopie

Beschrijving	Type	Actie
7. Cementering kelder	Geen asbest	-
7.1 Code: 2	Puntmonster	-

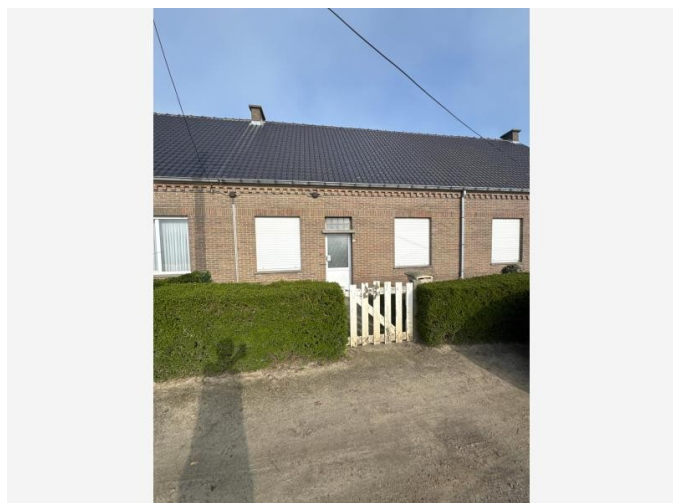
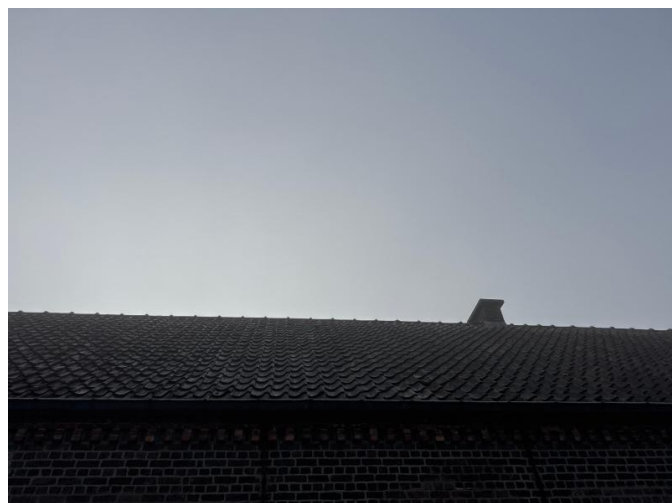
Beschrijving	Notitie	Terug te vinden op plannen
Fiche 8: Geen verdachte rookgaskanalen waargenomen	Er werden tijdens de inspectie geen verdachte rookgaskanalen waargenomen. De rookgaskanalen zijn niet zichtbaar of vervaardigd uit metaal, beton of keramisch materiaal.	-
Fiche 9: Geen verdachte dakbedekking - dakpannen	Het schuine dak is afgewerkt met dakpannen vervaardigd uit keramische materiaal of beton. Deze dakbekking is niet asbestverdacht.	-
