# Asbestinventarisatetest

Stuiver 31, 9950 Lievegem

Attestnummer : 20260707-000093.000

Uitgegeven op : 07.07.2026

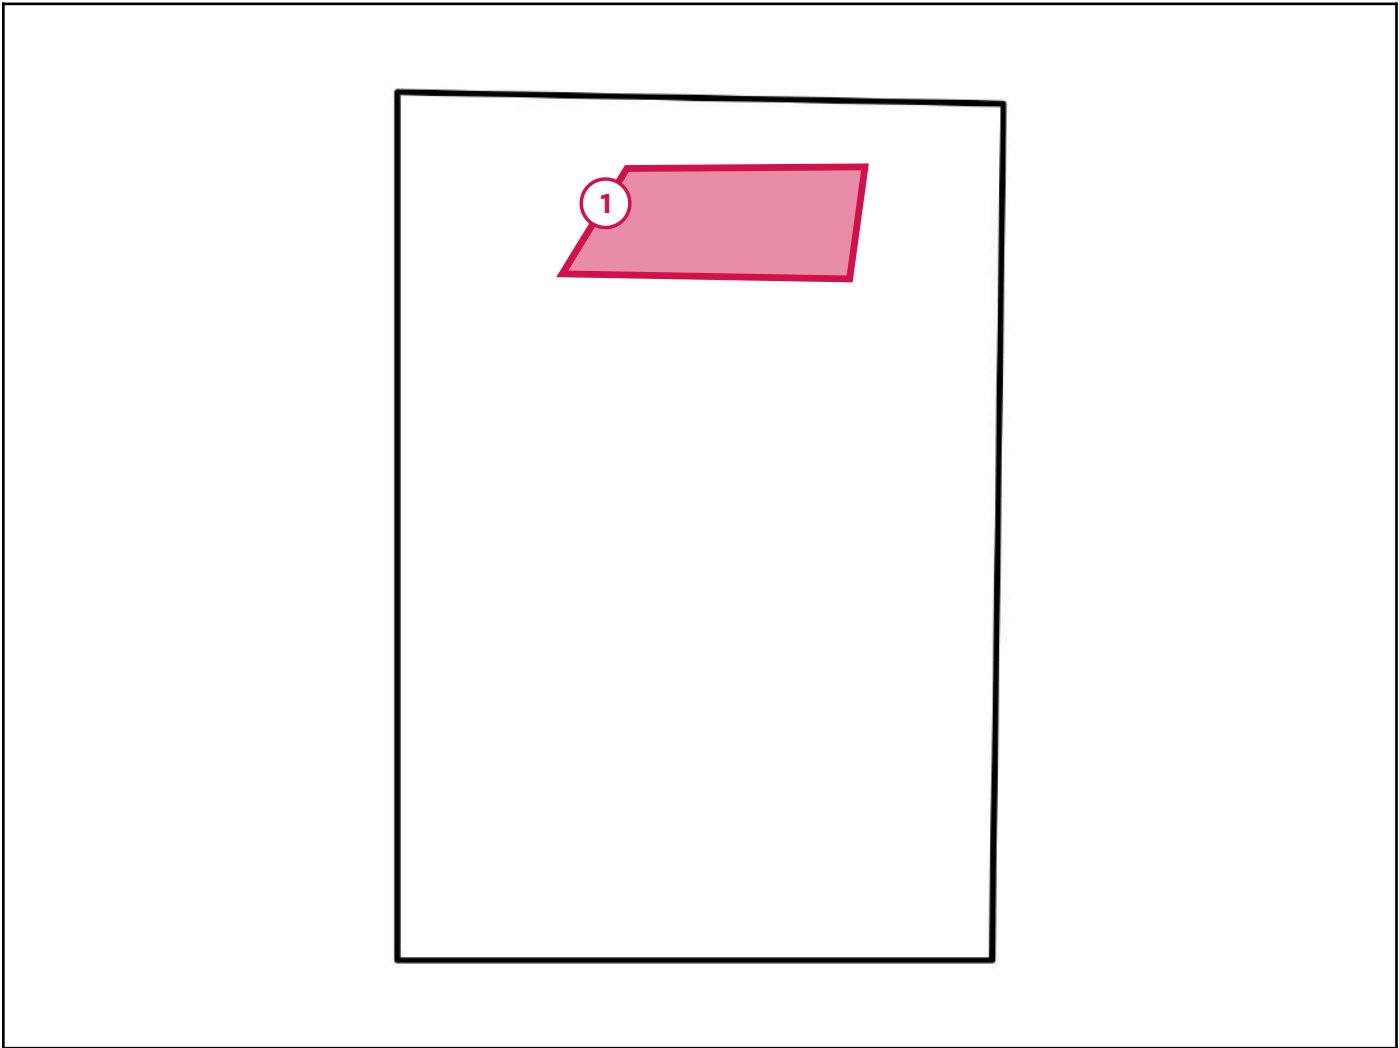
### Plan 3.1: Konijnenhok plan

| Beschrijving | Type | Actie |
|---|---|---|
| 1. Afval cementplaten in konijnenhok en vrijstaande stal | Asbestmateriaal | Dringend verwijderen |

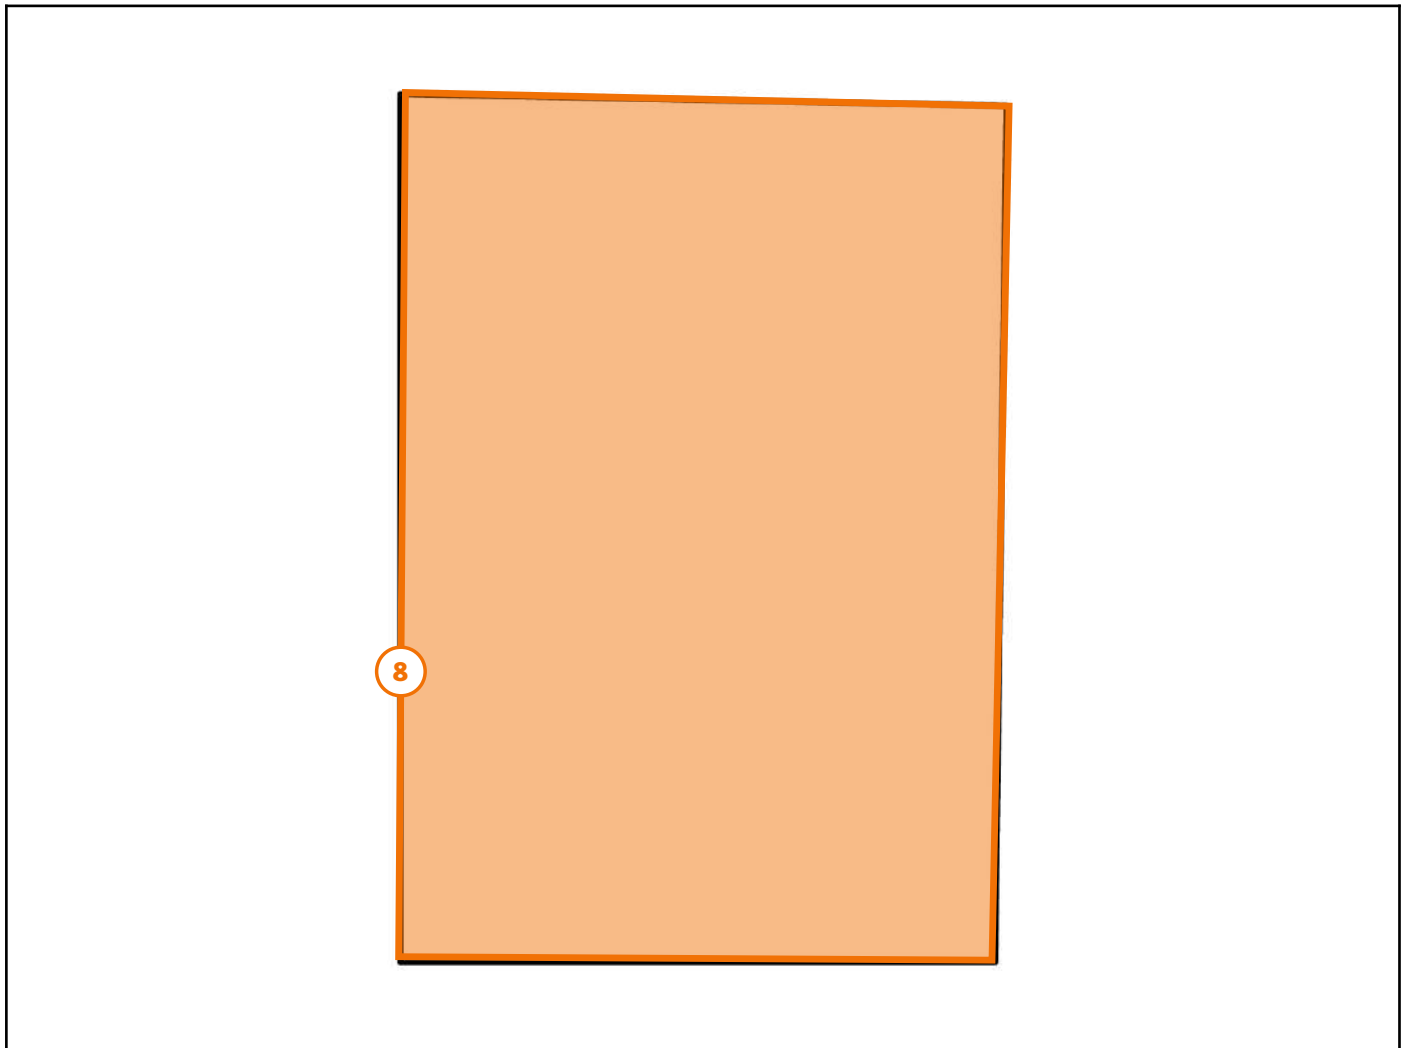
## Plan 3.2: Konijnenhok plan dak

| Beschrijving | Type | Actie |
|---|---|---|
| 8. Golfplaten op stal met groene deur, witte deur en konijnenhok | Asbestmateriaal | <a href="#">Verwijderen</a> |

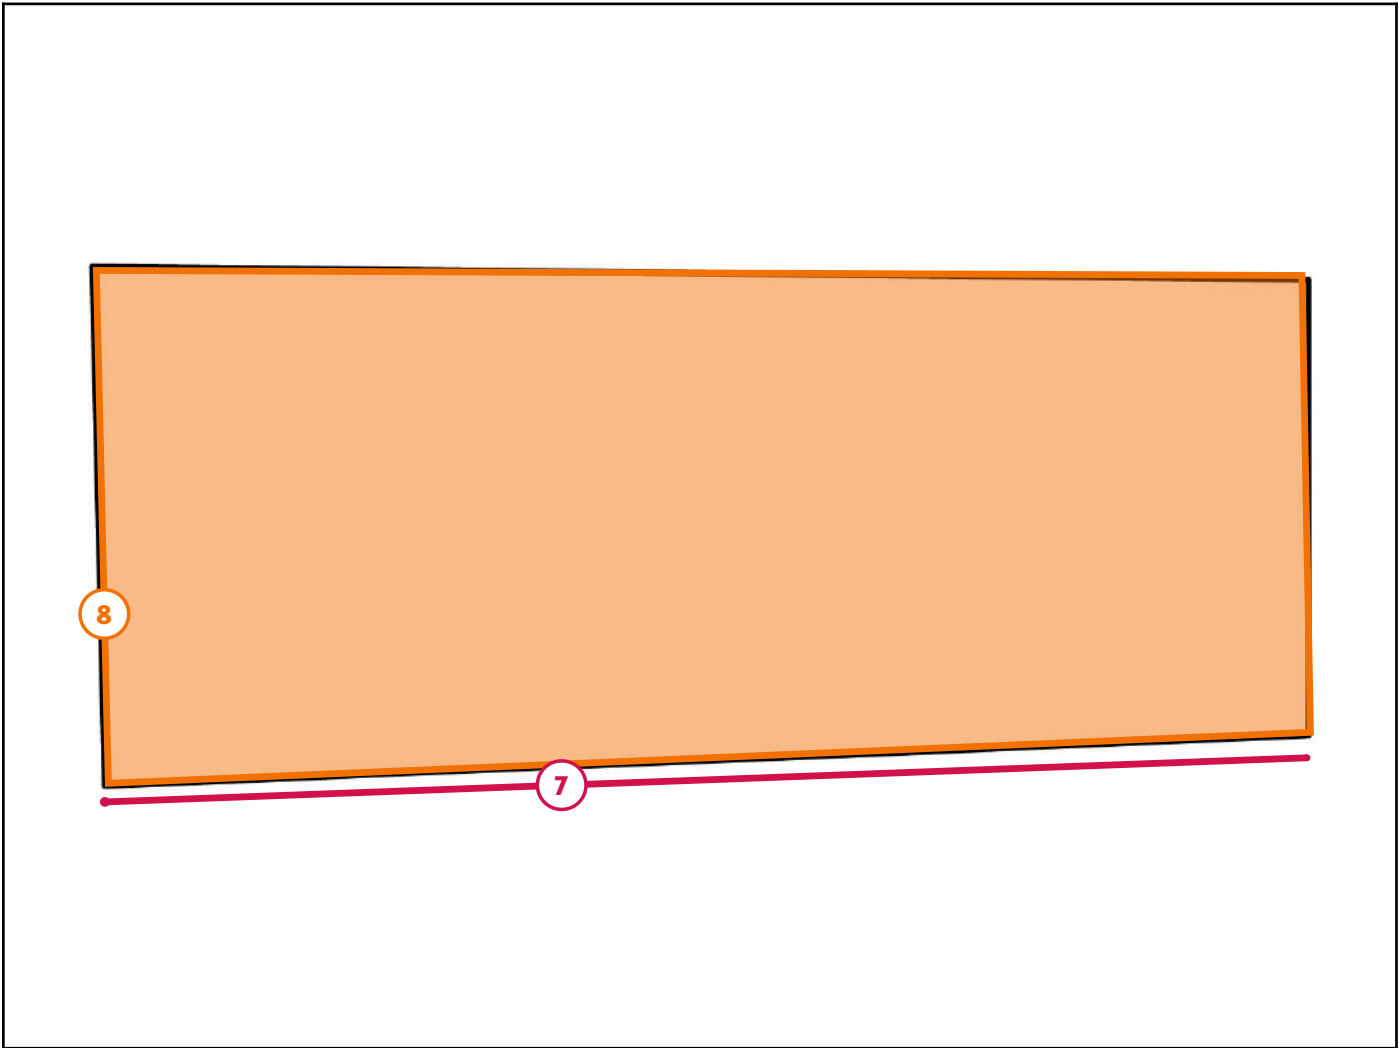
# Plan 5.2: Stal witte deur plan dak

| Beschrijving | Type | Actie |
|---|---|---|
| 8. Golfplaten op stal met groene deur, witte deur en konijnenhok | Asbestmateriaal | Verwijderen |

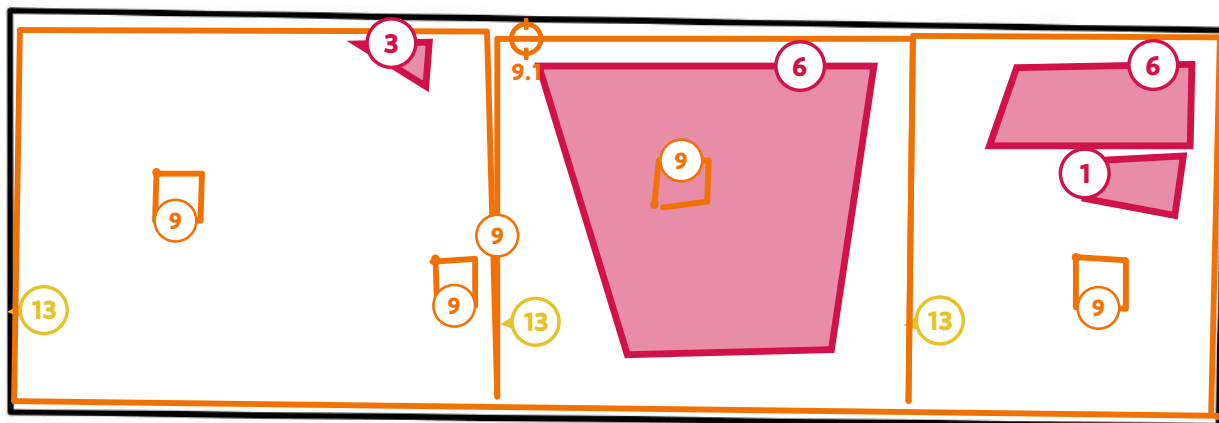
## Plan 8.1: Stal plan

| Beschrijving | Type | Actie |
|---|---|---|
| 13. Bakeliet elementen in de stallen | Asbestmateriaal | Zorgvuldig beheren |

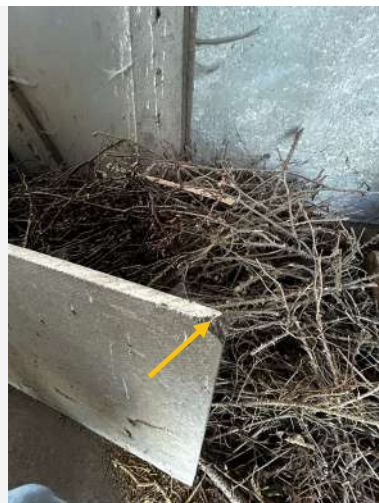
Detailfoto

Het asbestmateriaal valt onder de mijlpaal van 2040.

**Dringend verwijderen**

- Verwijder het asbestafval.

- Eenvoudige handelingen: mag via doe-het-zelf of door werknemer(s) met opleidingsattest eenvoudige handelingen  
Raadpleeg steeds de actuele wetgeving op de website van OVAM ([www.ovam.be/asbest](http://www.ovam.be/asbest)). Onder strikte voorwaarden kan het eventueel toegestaan zijn om bepaalde toepassingen van asbest zelf te verwijderen. Dit geldt enkel voor hechtgebonden asbest in goede staat, in beperkte hoeveelheden en mits naleving van de veiligheidsvoorschriften. Bij twijfel wordt echter sterk aangeraden om een erkende asbestverwijderaar te raadplegen.

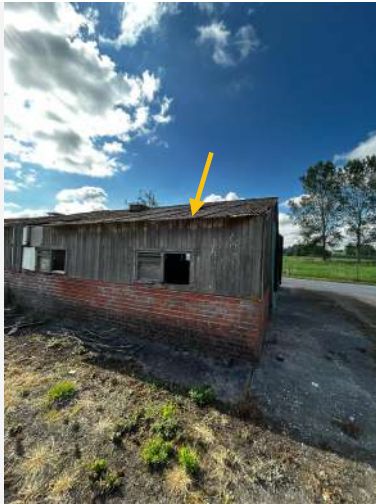
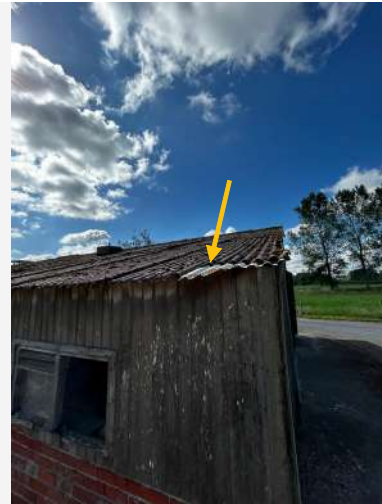
Overzichtsfoto

| Identificatiemethode | De asbestdeskundige beoordeelt het materiaal als asbestverdacht en dus asbesthoudend, en dit zonder monsternamen. |

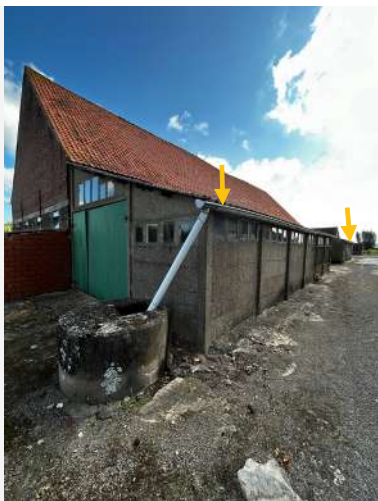
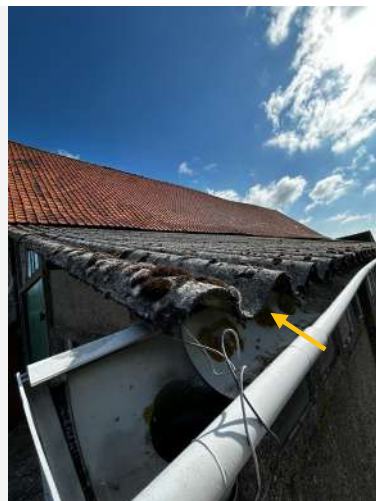
## Fiche 7: Slib in dakgoot bijgebouwen afkomstig van golfplaten

Asbestmateriaal – afvalstof

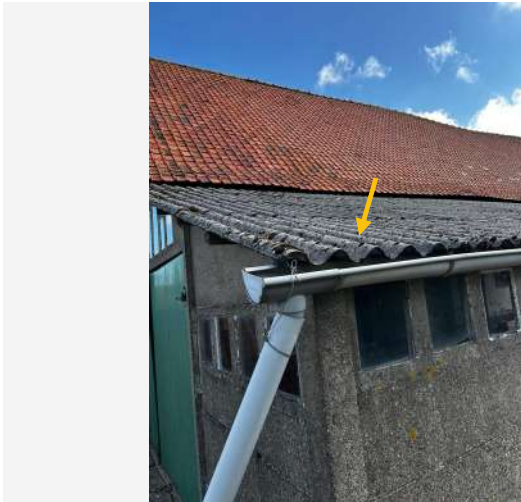
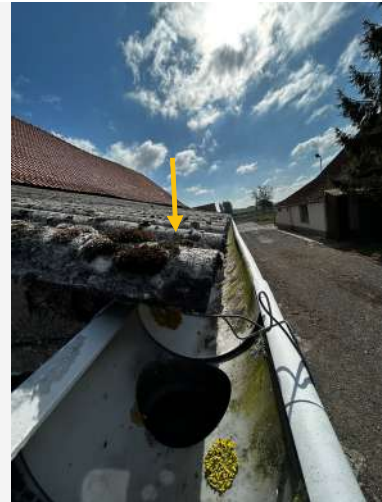
## Fiche 8: Golfplaten op stal met groene deur, witte deur en konijnenhok

Asbestmateriaal

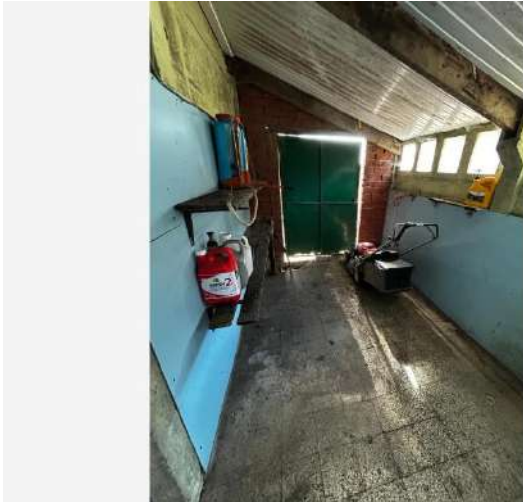
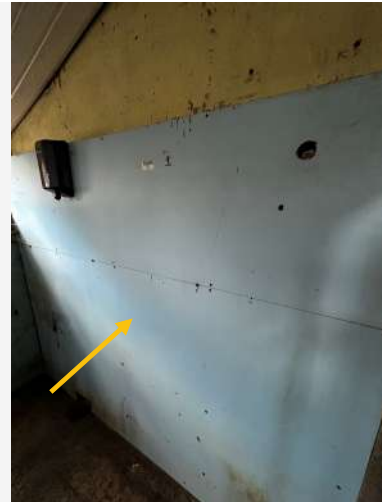
## Fiche 10: Blauwe cementplaten in stal met groene poort als wandbekleding

Asbestmateriaal

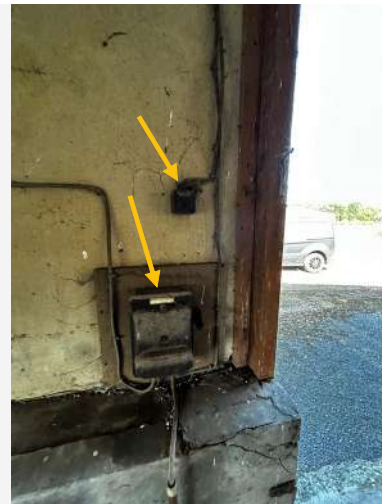
Detailfoto

| Identificatiemethode | <p>De asbestdeskundige beoordeelt het materiaal als asbestverdacht en dus asbesthoudend, en dit zonder monstername.</p> <p>Motivatie: De monstername brengt andere schade aan dan schade die inherent is aan de monstername.</p> |

| Opmerking | <p>Er zijn verschillende verdeelkasten, schakelaars en andere elementen aanwezig in bakeliet in de stallen.</p> <p>Deze oppervlakte werd niet gemeten, maar geschat op basis van een benadering voor alle verdeelkasten. Deze schatting mag niet worden gebruikt als maatstaf voor heffingen. Bakeliet wordt door ons beschouwd als een asbestverdachte toepassing, aangezien het in veel gevallen asbesthoudend is. We hebben echter geen staalname uitgevoerd om de functionaliteit niet in gevaar te brengen. Voer zeker verdere staalname uit voor verwijdering.</p> |

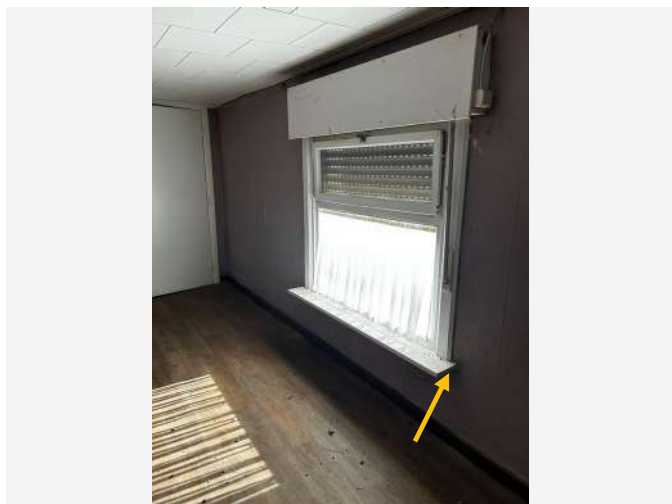
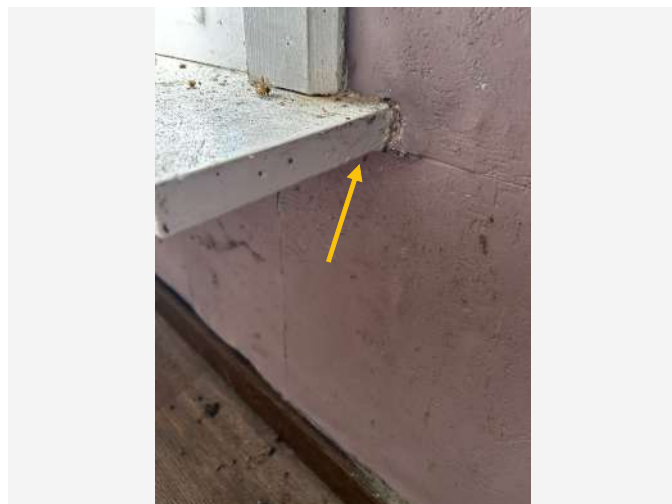
Overzichtsfoto

| Opmerking | Er was een cementage smeerlaag aanwezig tegen de gevel van de woning. |

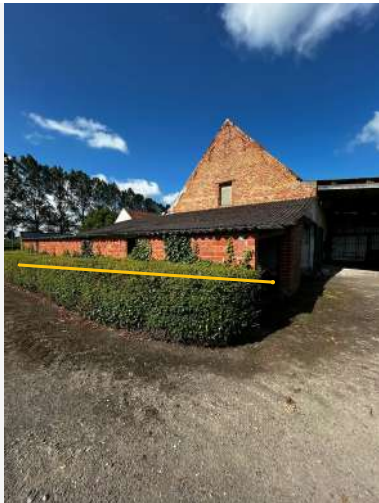
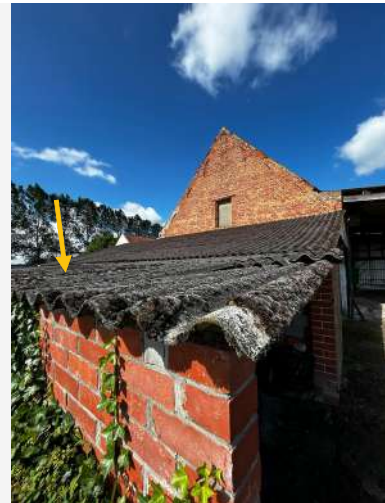
Afdruipzone/afvloeizone

| Opmerking | De hoeveelheid is een inschatting, geen maatstaf voor heffingen. |

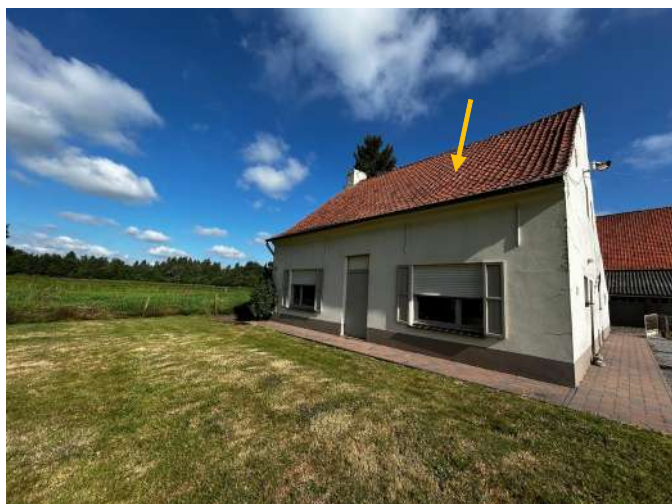
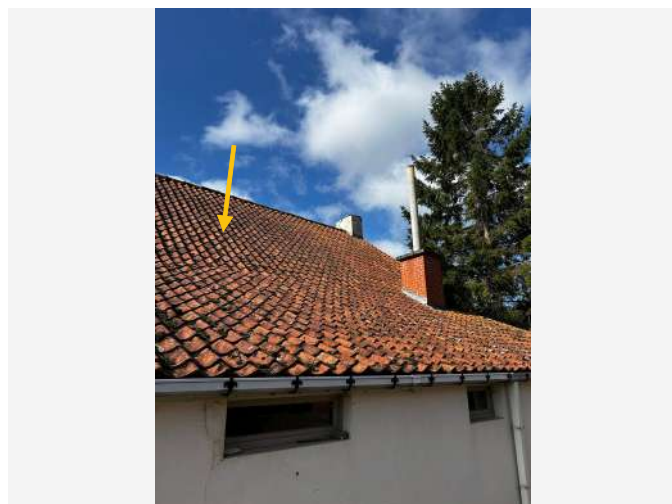
### Fiche 26: Dakbedekking dakpannen - woning en schuur

| Beschrijving | Notitie | Terug te vinden op plannen |
|---|---|---|
| Fiche 26: Dakbedekking dakpannen - woning en schuur | Op het hellend dak van de woning en de schuur zijn er keramische dakpannen aanwezig. Deze dakpannen bestaan uit gebakken klei en zijn niet verdacht. | Plan 1.6: Grondplan dak<br>Plan 4.2: Schuur plan dak |
