# Asbestinventarisatattest

Lostraat 112, 9920 Lievegem

Attestnummer : 20260109-000234.000

Uitgegeven op : 09.01.2026

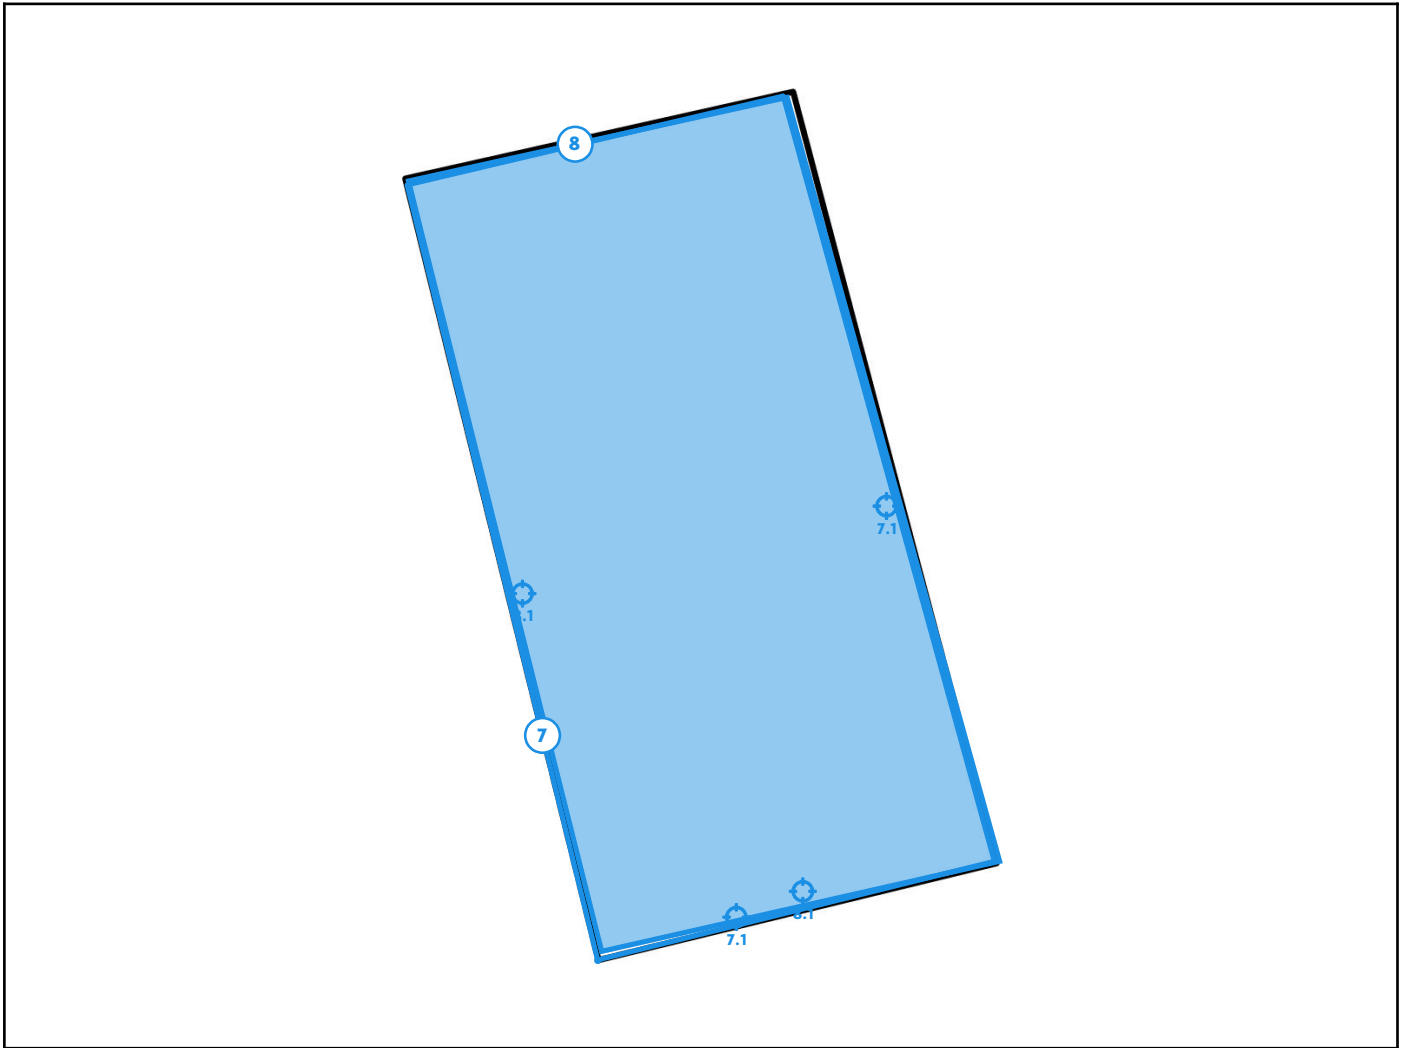
## Plan 2.1: Gelijkvloers 0

| Beschrijving | Type | Actie |
|---|---|---|
| 6.1 Code: 20250712/003 deksteen bijbouw | Puntmonster | - |
