Asbestinventarisatetest

Fr. Verbeekstraat 22, 3090 Overijse

Attestnummer : 20260224-000540.000

Zone 1: Woning

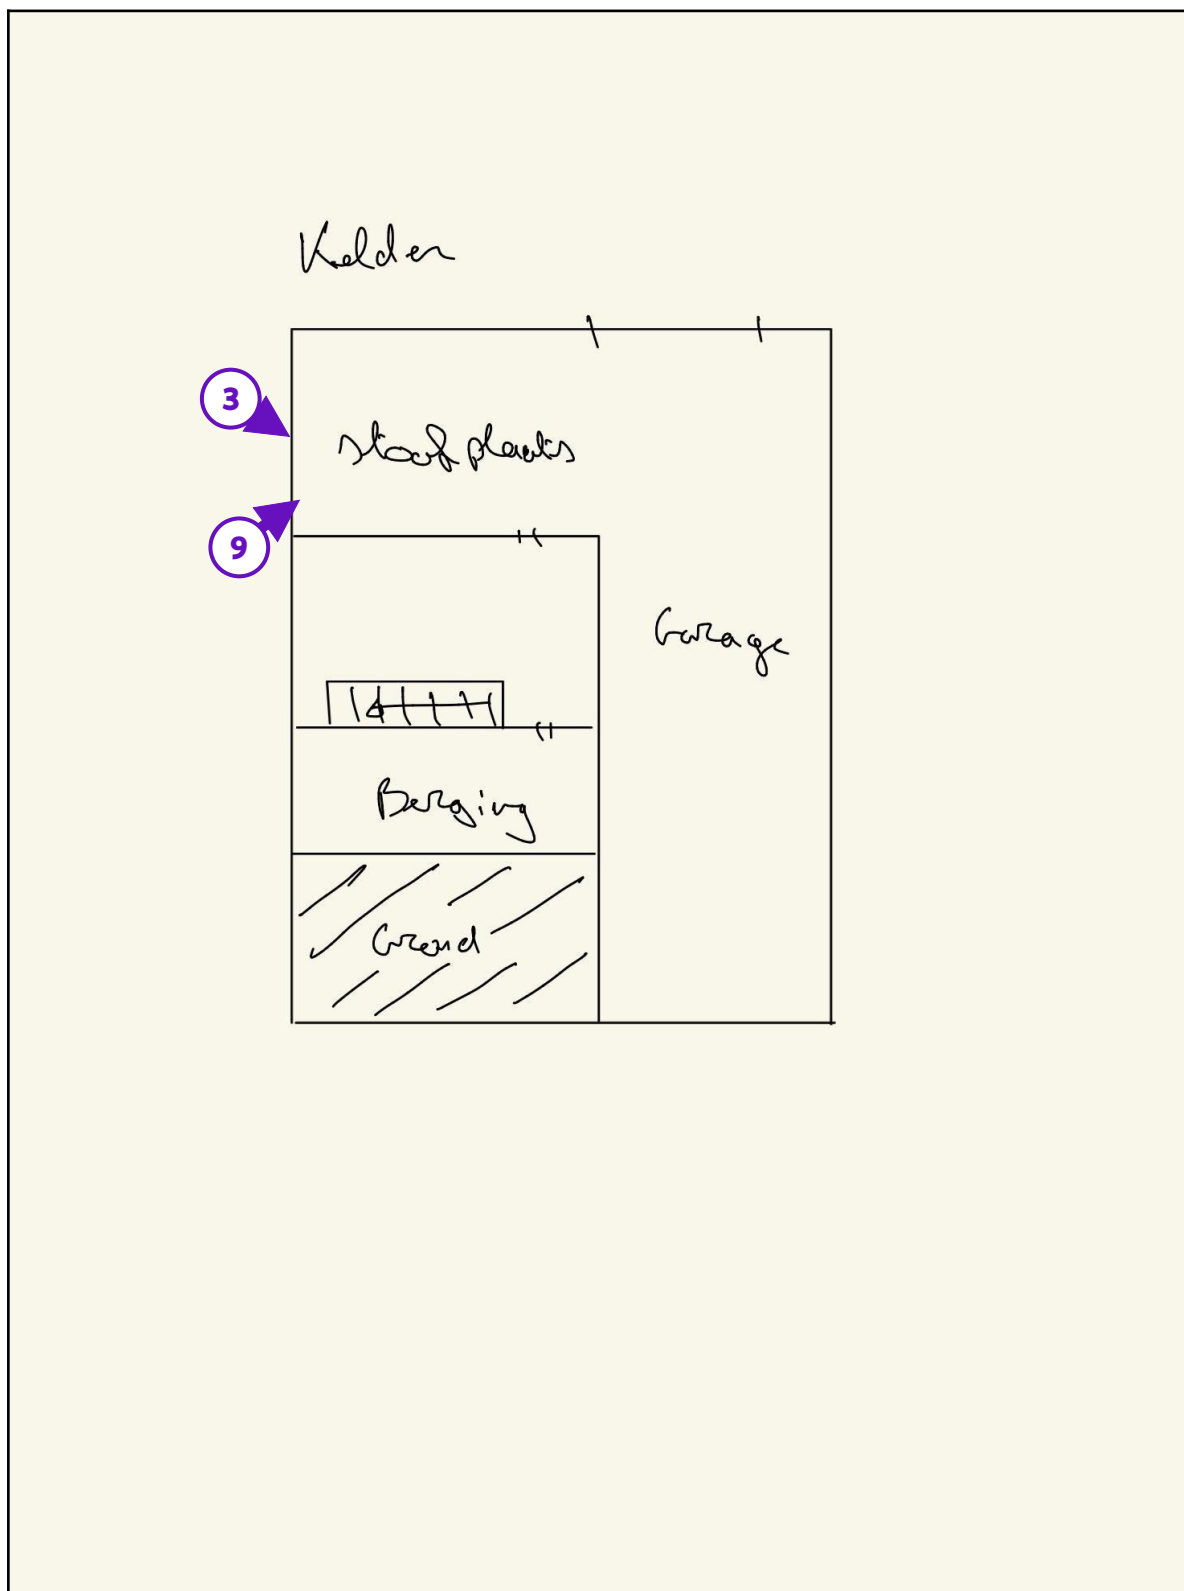
Plan 1.2: Kelder kopie

1. Bakeliet	Asbestmateriaal	Verwijderen
8. Rookgaskanaal (niet verdacht)	Overige ruimte of materiaal	-

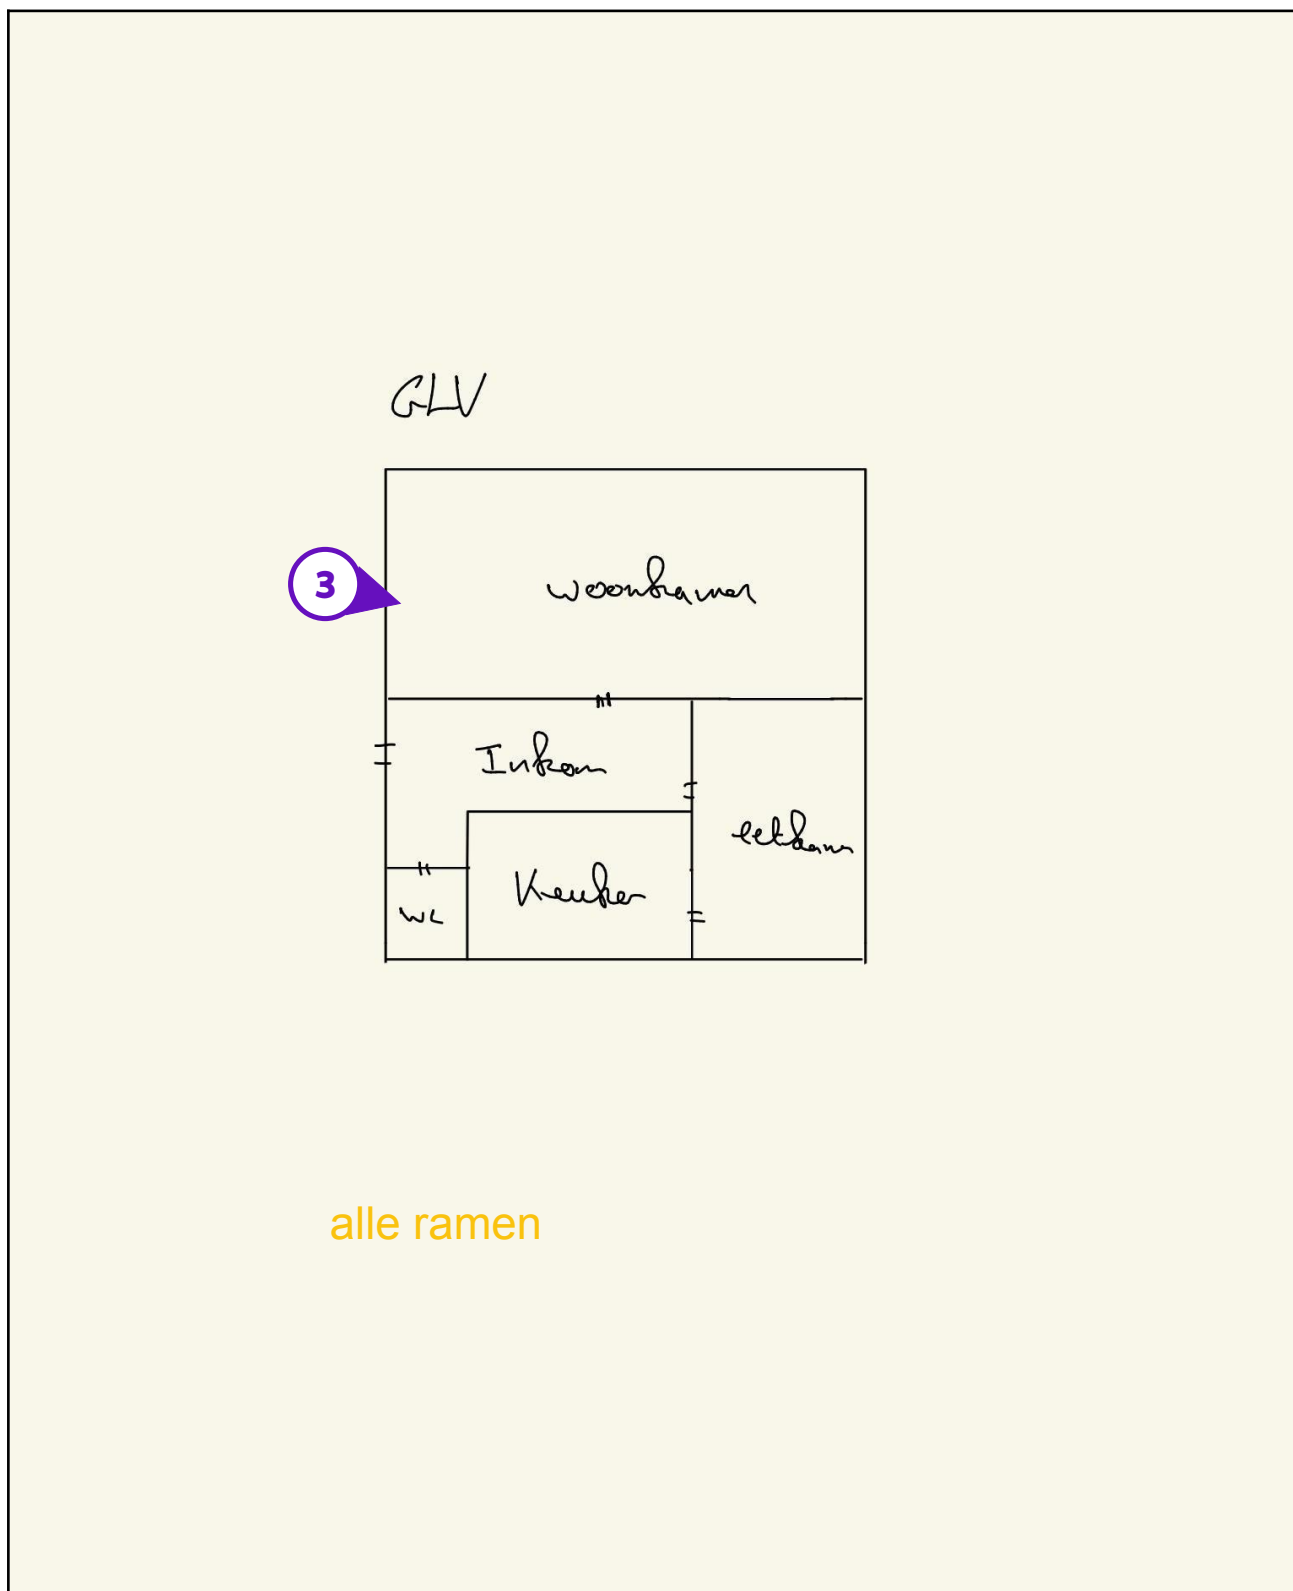
Plan 1.4: Glv kopie

3. Schouw	Beperking	-
7. Kit aan de ramen	Overige ruimte of materiaal	-

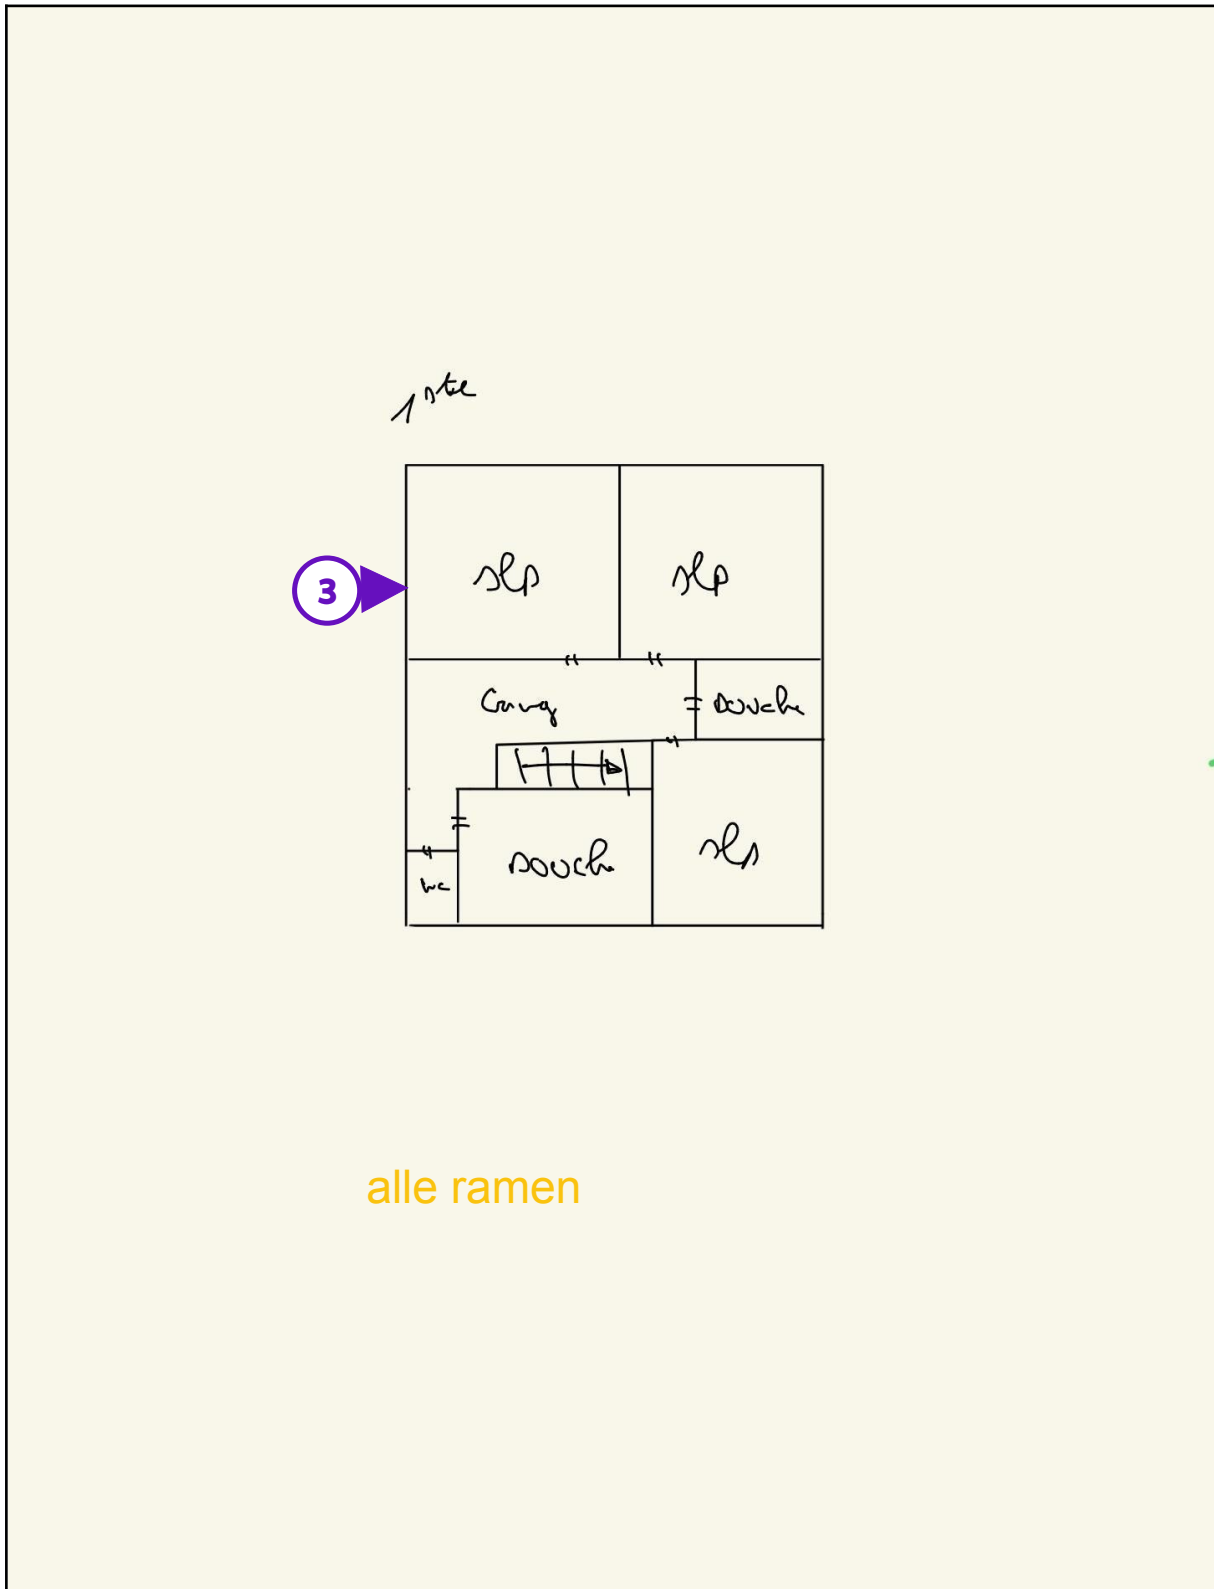
Plan 1.6: 1ste kopie

3. Schouw	Beperking	-
7. Kit aan de ramen	Overige ruimte of materiaal	-

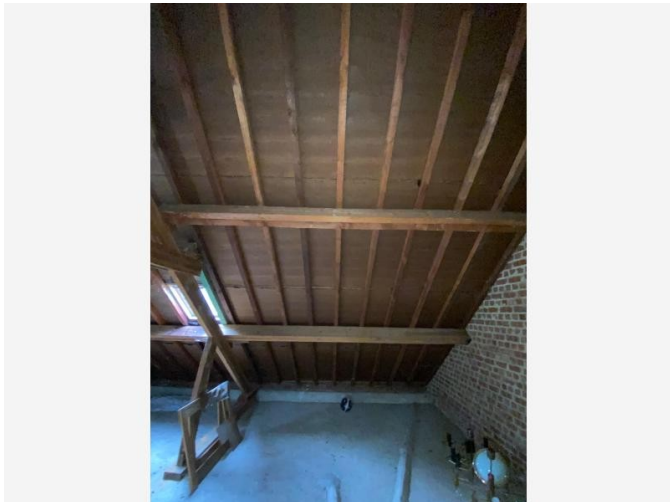
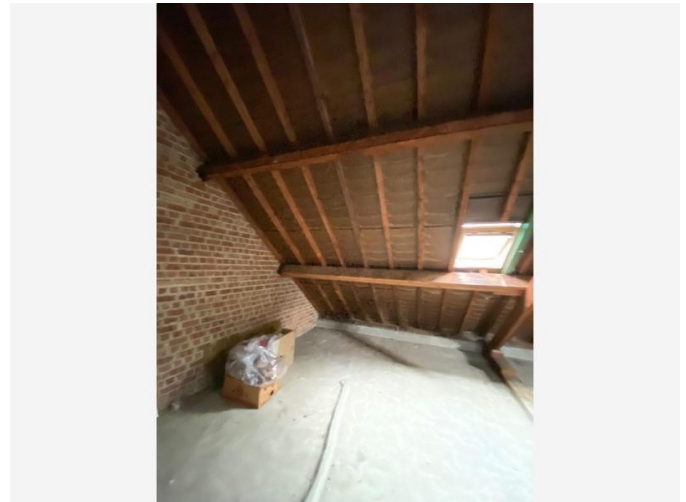
Beschrijving	Notitie	Terug te vinden op plannen
Fiche 6: Geen asbestverdacht onderdak aangetroffen	Het onderdak bestaat uit kartonnen/plastiek.	Plan 1.7: Zolder
Fiche 7: Kit aan de ramen	De kit aan de ramen is niet asbestverdacht.	Plan 1.4: Glv kopie Plan 1.6: 1ste kopie
Fiche 8: Rookgaskanaal (niet verdacht)	Het rookgaskanaal is niet-asbestverdacht.is enkel te zien in de kelder en loopt dan verder in de schouw	Plan 1.1: Kelder
Fiche 9: CV-ketel (niet verdacht)	De CV-ketel (dichtingen, isolerend materiaal) is niet asbestverdacht.	Plan 1.2: Kelder kopie
