Asbestinventarisatetest

Frans Mombaersstraat 161, 3071 Kortenberg

Attestnummer : 20231018-000140.000

Uitgegeven op : 18.10.2023

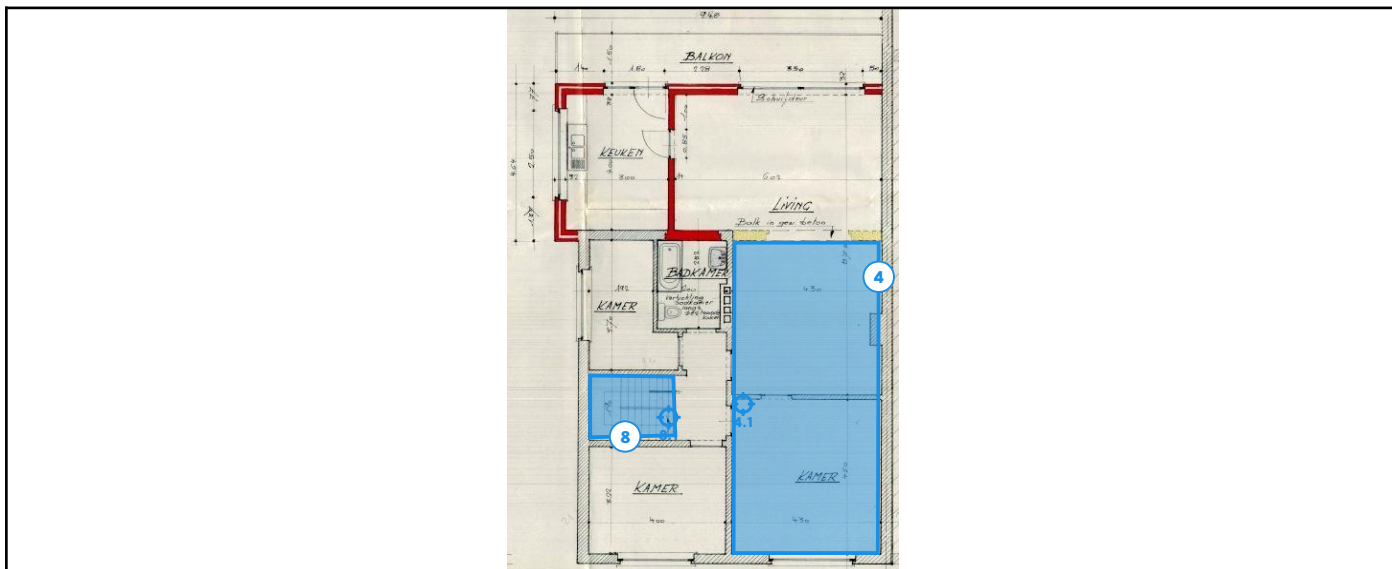
Plan 1.3: plan verdiep

Beschrijving	Type	Actie
4. Lijm vloerzeil 1e verdieping	Geen asbest	-
4.1 Code: MM06	Puntmonster	-
8. Lijm tapijt	Geen asbest	-
8.1 Code: MM04	Puntmonster	-

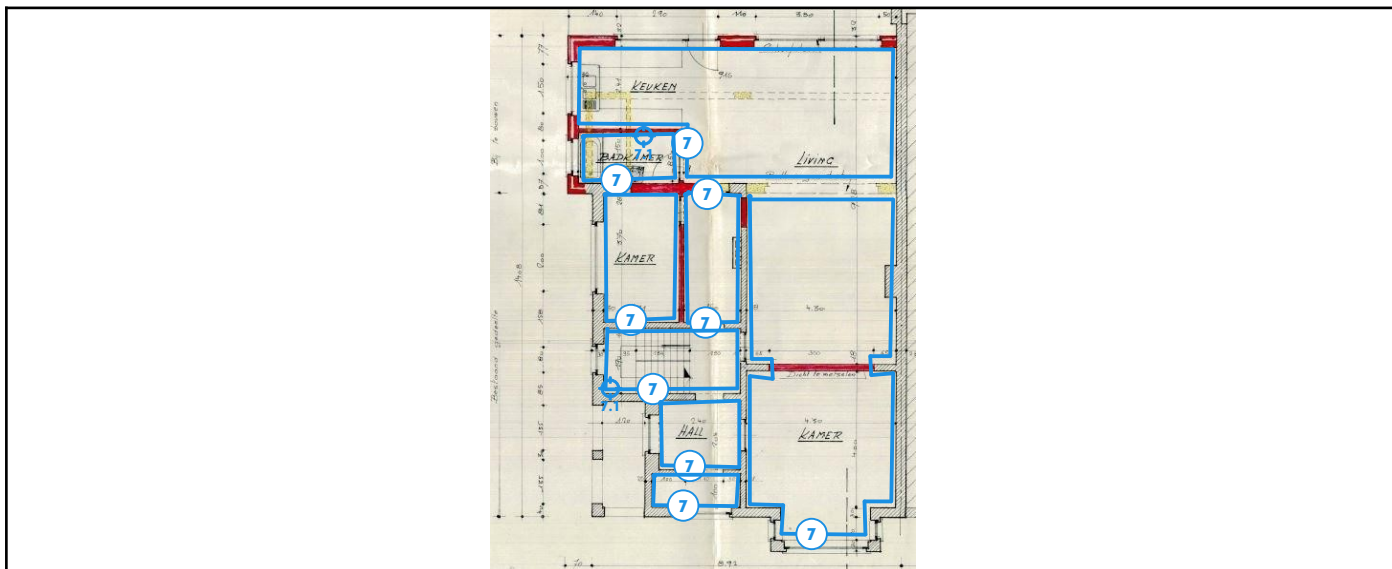
Plan 1.5: plan gvl

Beschrijving	Type	Actie
7. Pleisterwerk	Geen asbest	-
7.1 Code: MM07	Mengmonster	-

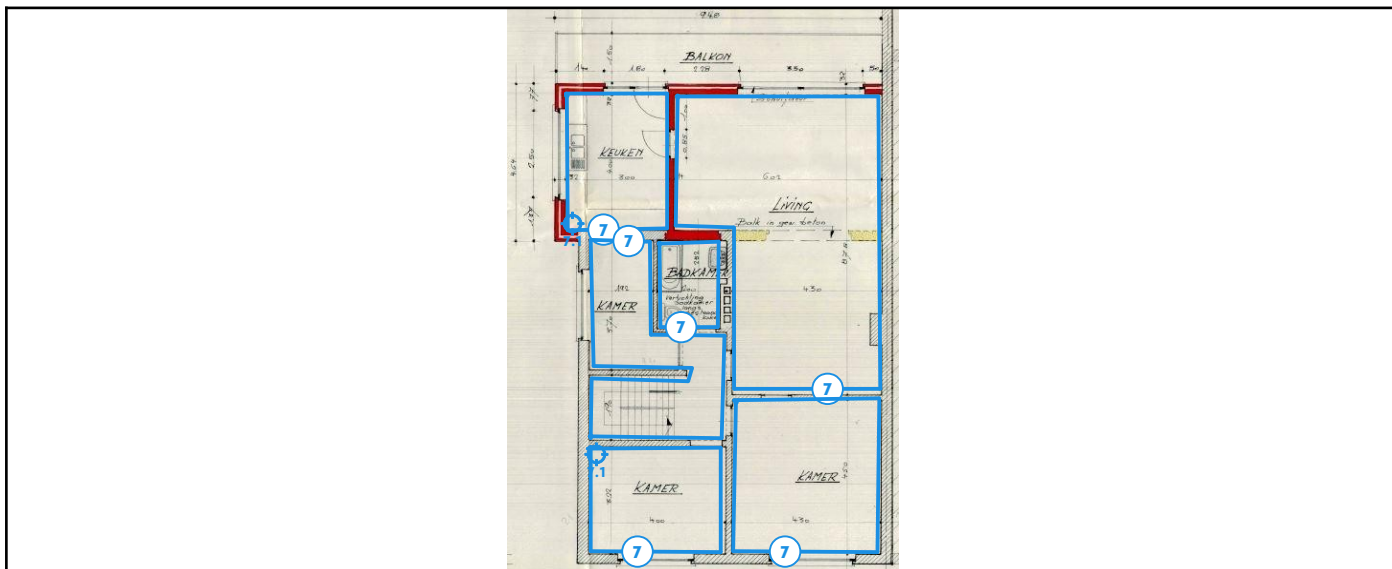
Plan 1.6: plan verdiep

Beschrijving	Type	Actie
7. Pleisterwerk	Geen asbest	-
7.1 Code: MM07	Mengmonster	-

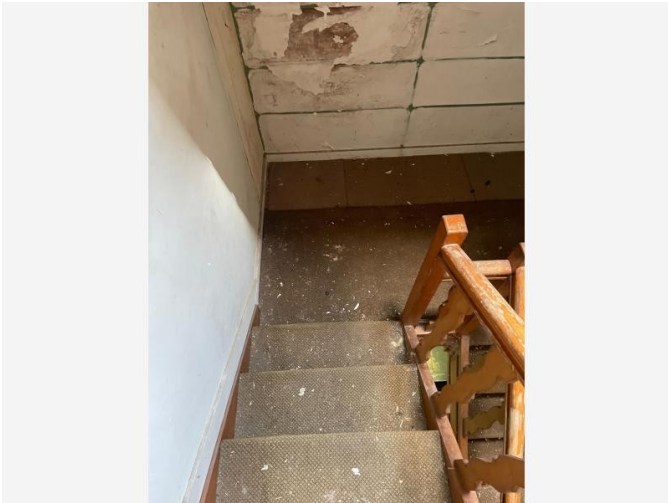
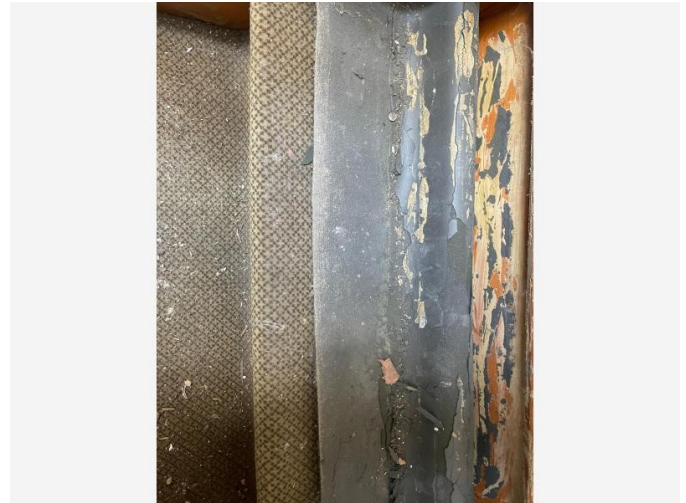
Beschrijving	Pleisterwerk
Omgeving	Binnen
Primaire drager	Binnenwand

Bindmiddel van materiaal	Gips - kalk
Gebondenheid op basis van bindmiddel	Niet-hechtgebonden
Hoeveelheid (oppervlakte - dikte - aantal)	• 480,00 m ² - 1,50 cm - 1 stuk
Totaal volume	7,20 m ³
Identificatiemethode	Vaststelling met monstername
Destructieve handeling voor identificatie	Nee
