Asbestinventarisatetest

Engerstraat 170, 3071 Kortenberg

Attestnummer : 20250728-000309.000

Asbestveilig (maar niet asbestvrij)

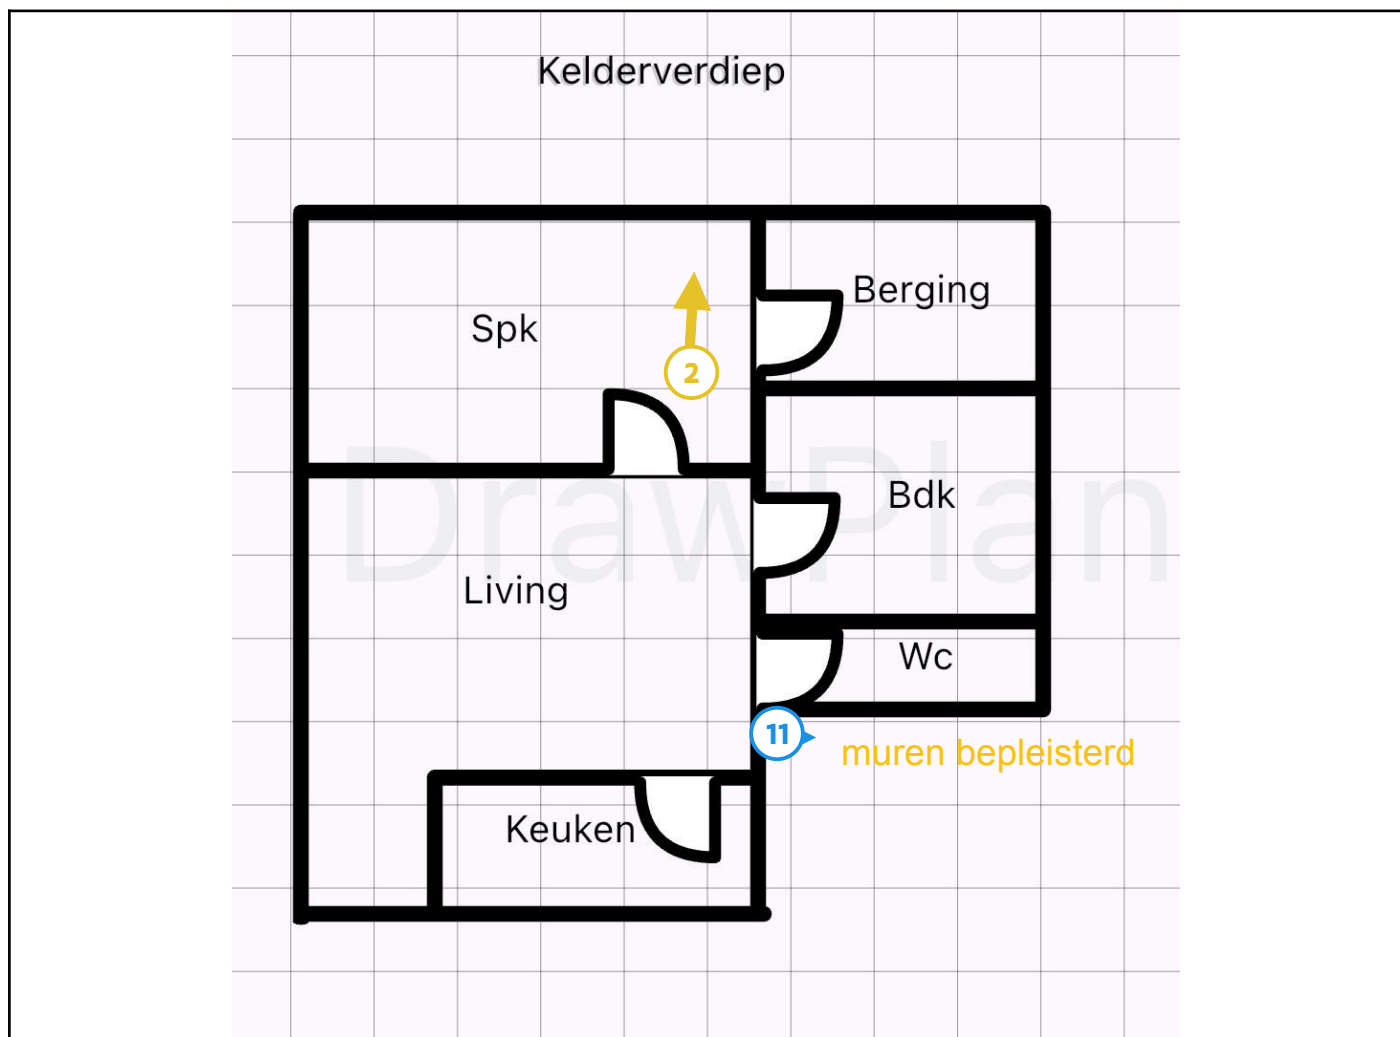
Plan 1.1: Plan V-1

Beschrijving	Type	Actie
2. Verloren bekistingspaal.	Asbestmateriaal	Zorgvuldig beheren
11. Pl muren (staal) stkpl niet	Geen asbest	-

Extra bevochtigen van de bekistingspaal , beitel rondom de paal boven en onder voorzichtig los zonder de bekisting te breken , de bekistingspaal verpakken in plastic folie en afvoeren als hechtgebonden afval.

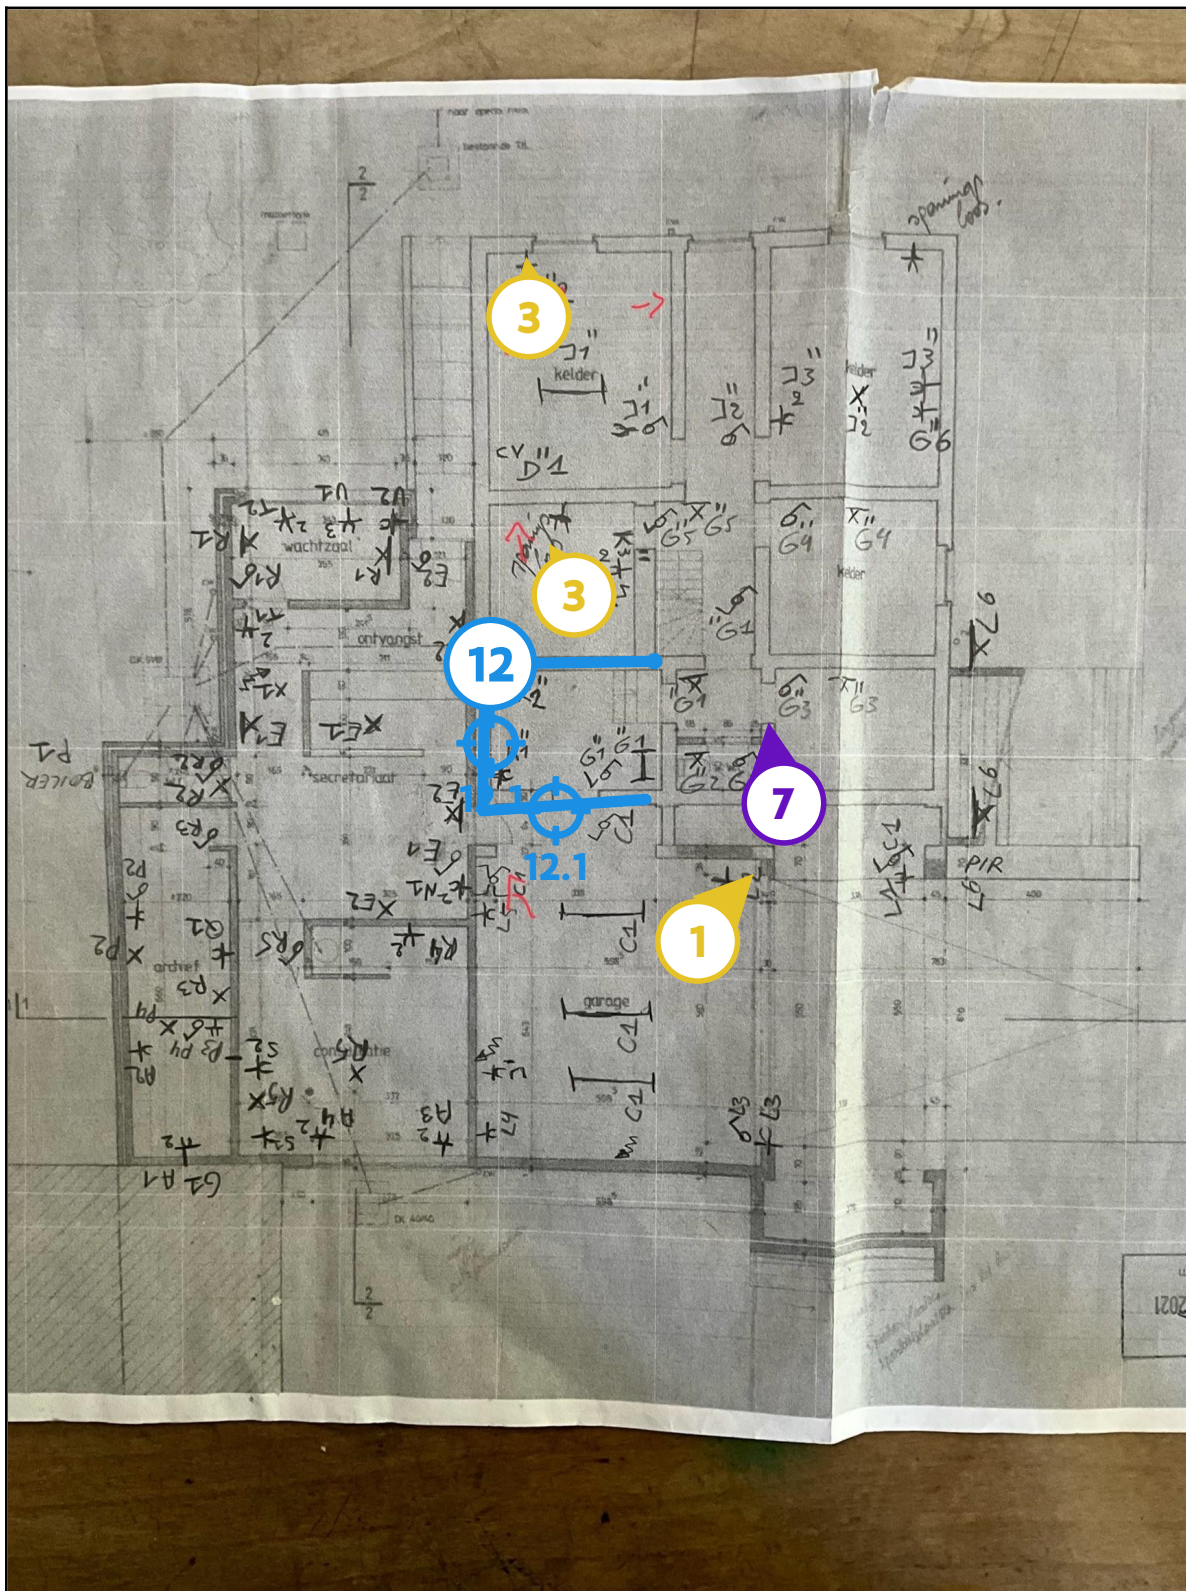
Plan 1.2: Plan Kelder

1. AC afvoerbuis (visueel vastgesteld)	Asbestmateriaal	Zorgvuldig beheren
3. Bakelieten zekeringskast	Asbestmateriaal	Zorgvuldig beheren
7. Leidingisolatie: niet verdacht	Advies	-
12. Cementering kelder (staal)	Geen asbest	-
12.1 Code: 4	Mengmonster	-

De buisc kan voorzichtig losgebeiteld worden , extra bevochtigen om stof te voorkomen

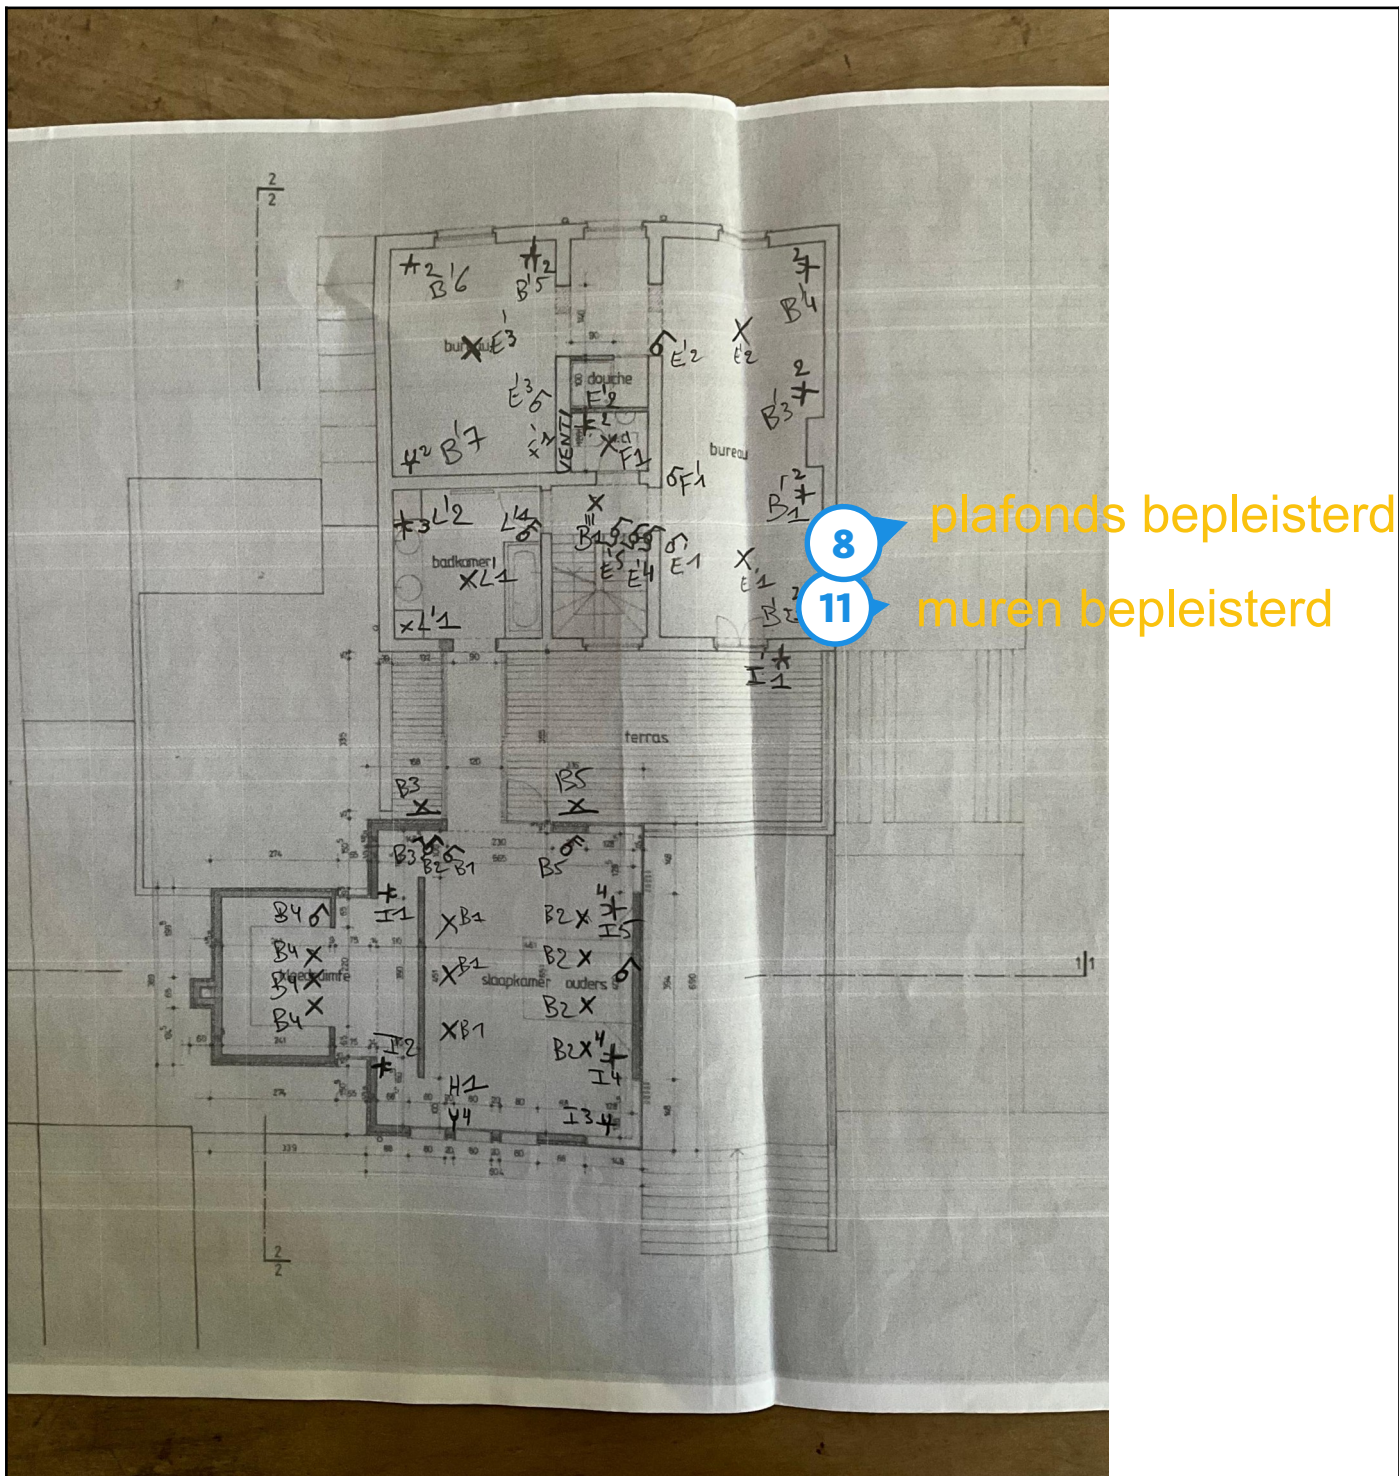
Plan 1.3: Plan V+1

Beschrijving	Type	Actie
8. Plafondpleister.	Geen asbest	-
11. Pl muren (staal) stkpl niet	Geen asbest	-

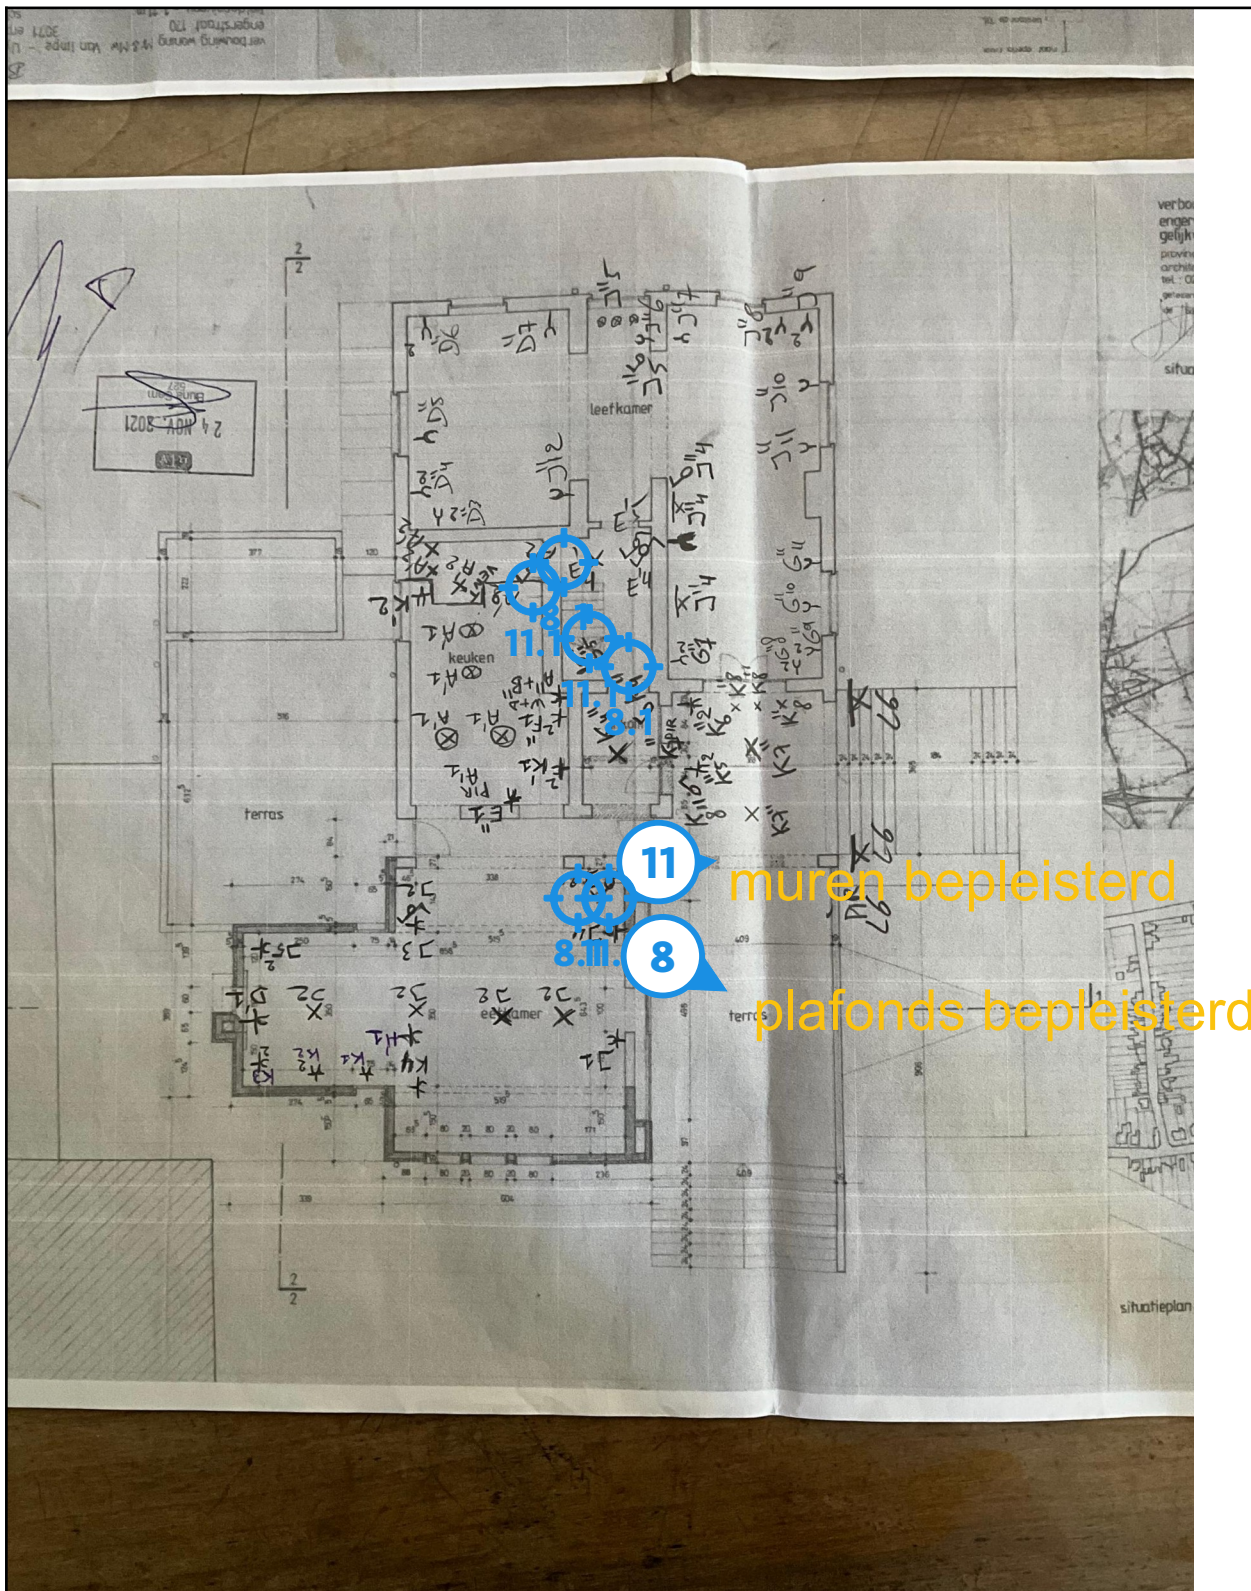
Plan 1.4: Plan Gelijkvloers

8. Plafondpleister.	Geen asbest	-
8.1 Code: 2	Mengmonster	-
11. Pl muren (staal) stkpl niet	Geen asbest	-
11.1 Code: 1	Mengmonster	-

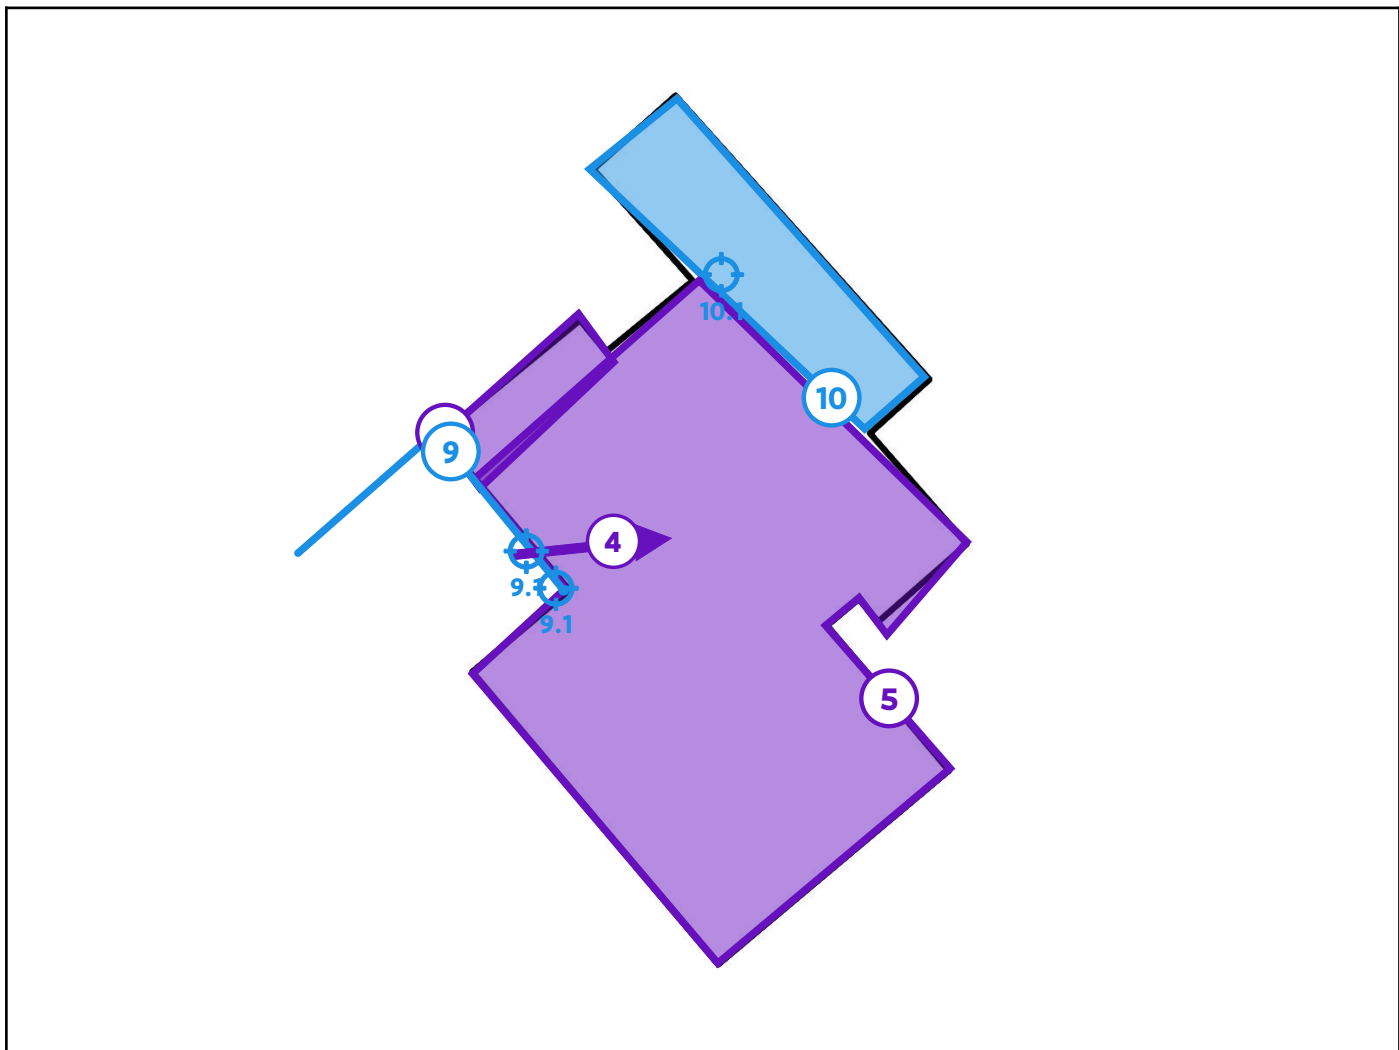
Plan 1.5: Woning plan

Beschrijving	Type	Actie
4. Schouw (>3,5m hoog)	Beperking	-
5. Hellend dak vernieuwd	Advies	-
6. EPDM plat dak	Advies	-
9. Cementering buitenzijde	Geen asbest	-
9.1 Code: 3	Mengmonster	-
10. Roofing plat dak (staal)	Geen asbest	-
10.1 Code: 5	Puntmonster	-
