Asbestinventarisatetest

Pleinstraat 14, 3220 Holsbeek

Attestnummer : 20240205-000447.000

Niet-asbestveilig

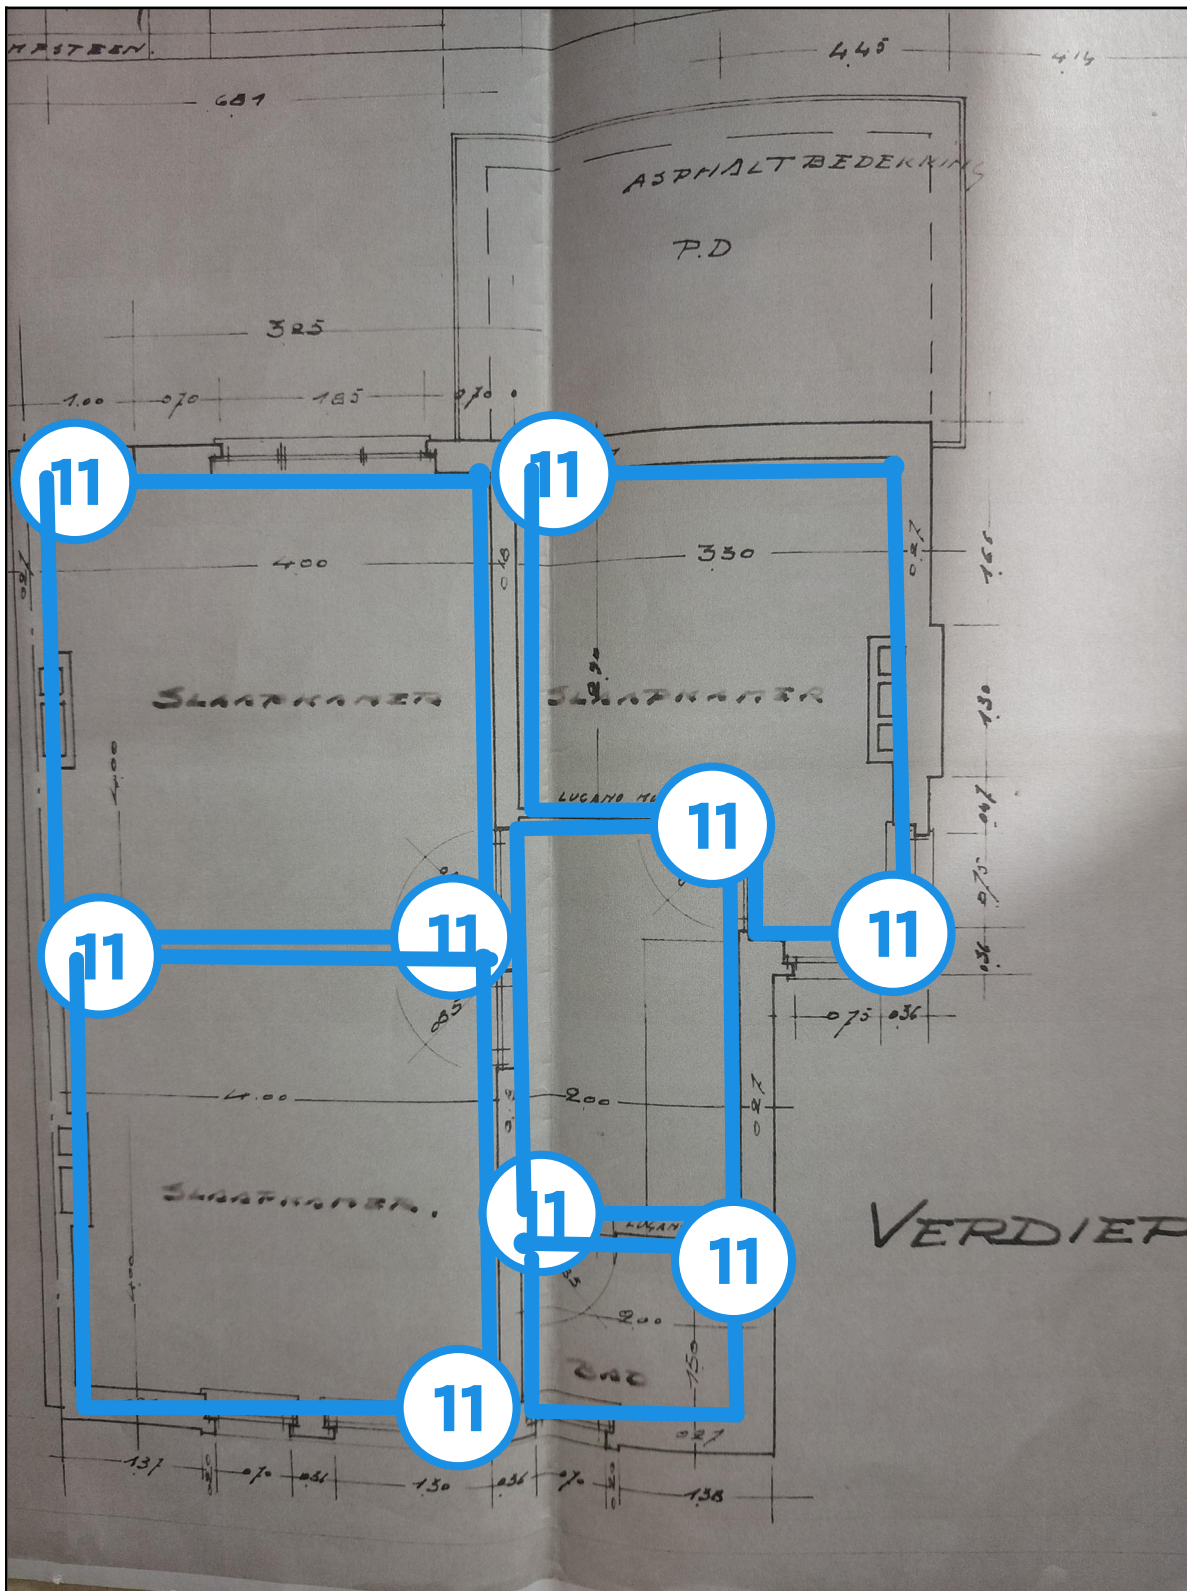
Plan 1.2: 1ste verdiep

11. PLM	Geen asbest	-
---------	-------------	---

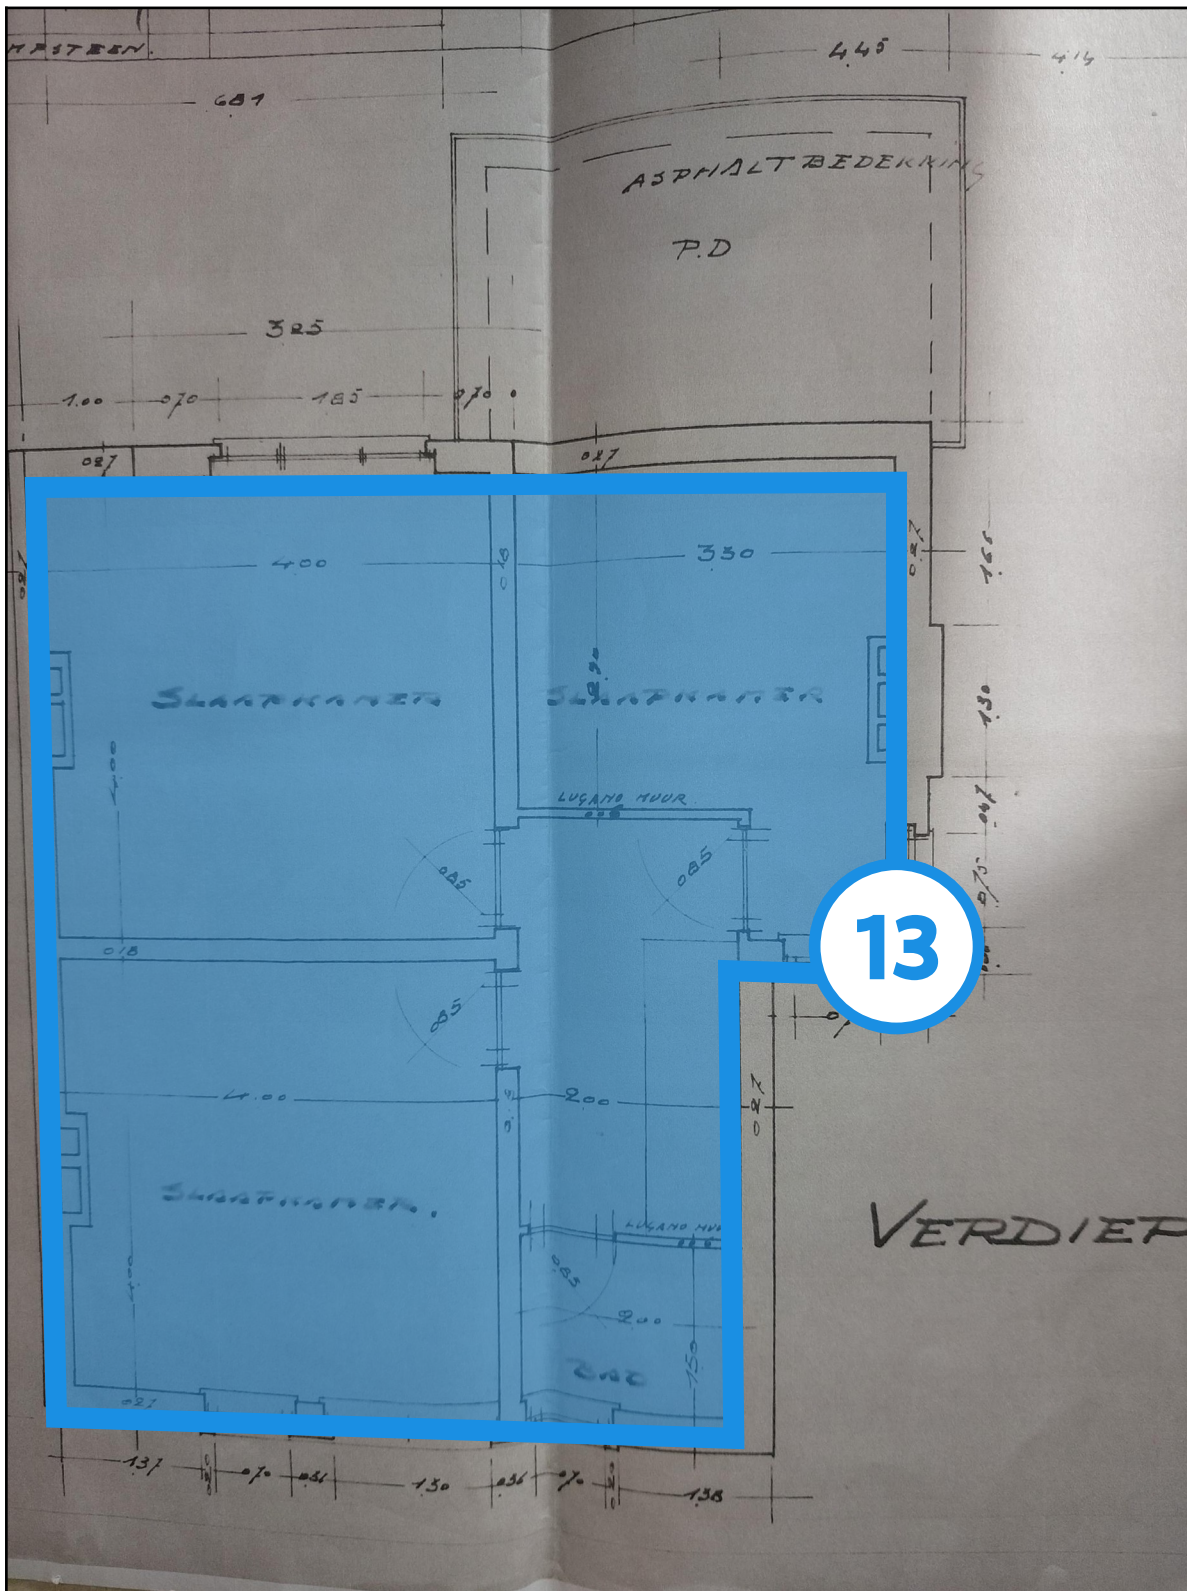
Plan 1.5: 1ste verdiep

13. PLP	Geen asbest	-
---------	-------------	---

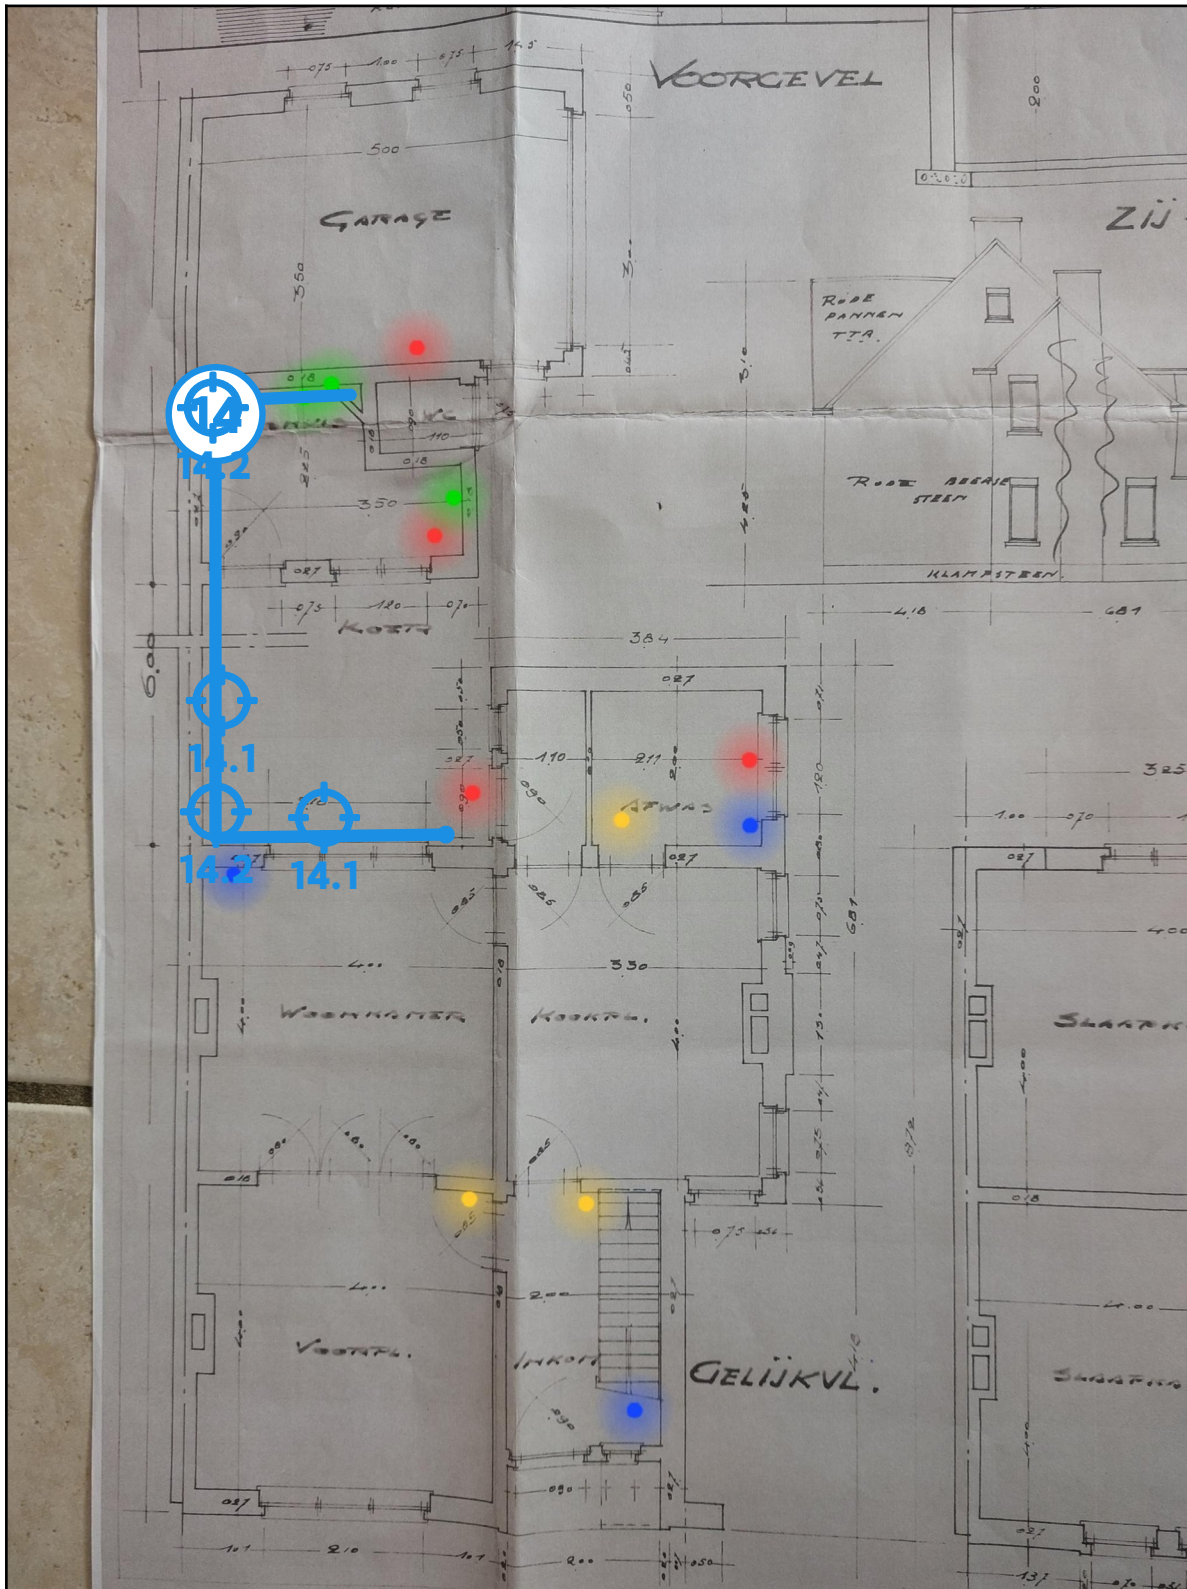
Plan 1.6: Gelijkvloer

14. Buisisolatie	Geen asbest	-
14.1 Code: 006	Mengmonster	-
14.2 Code: 007	Mengmonster	-

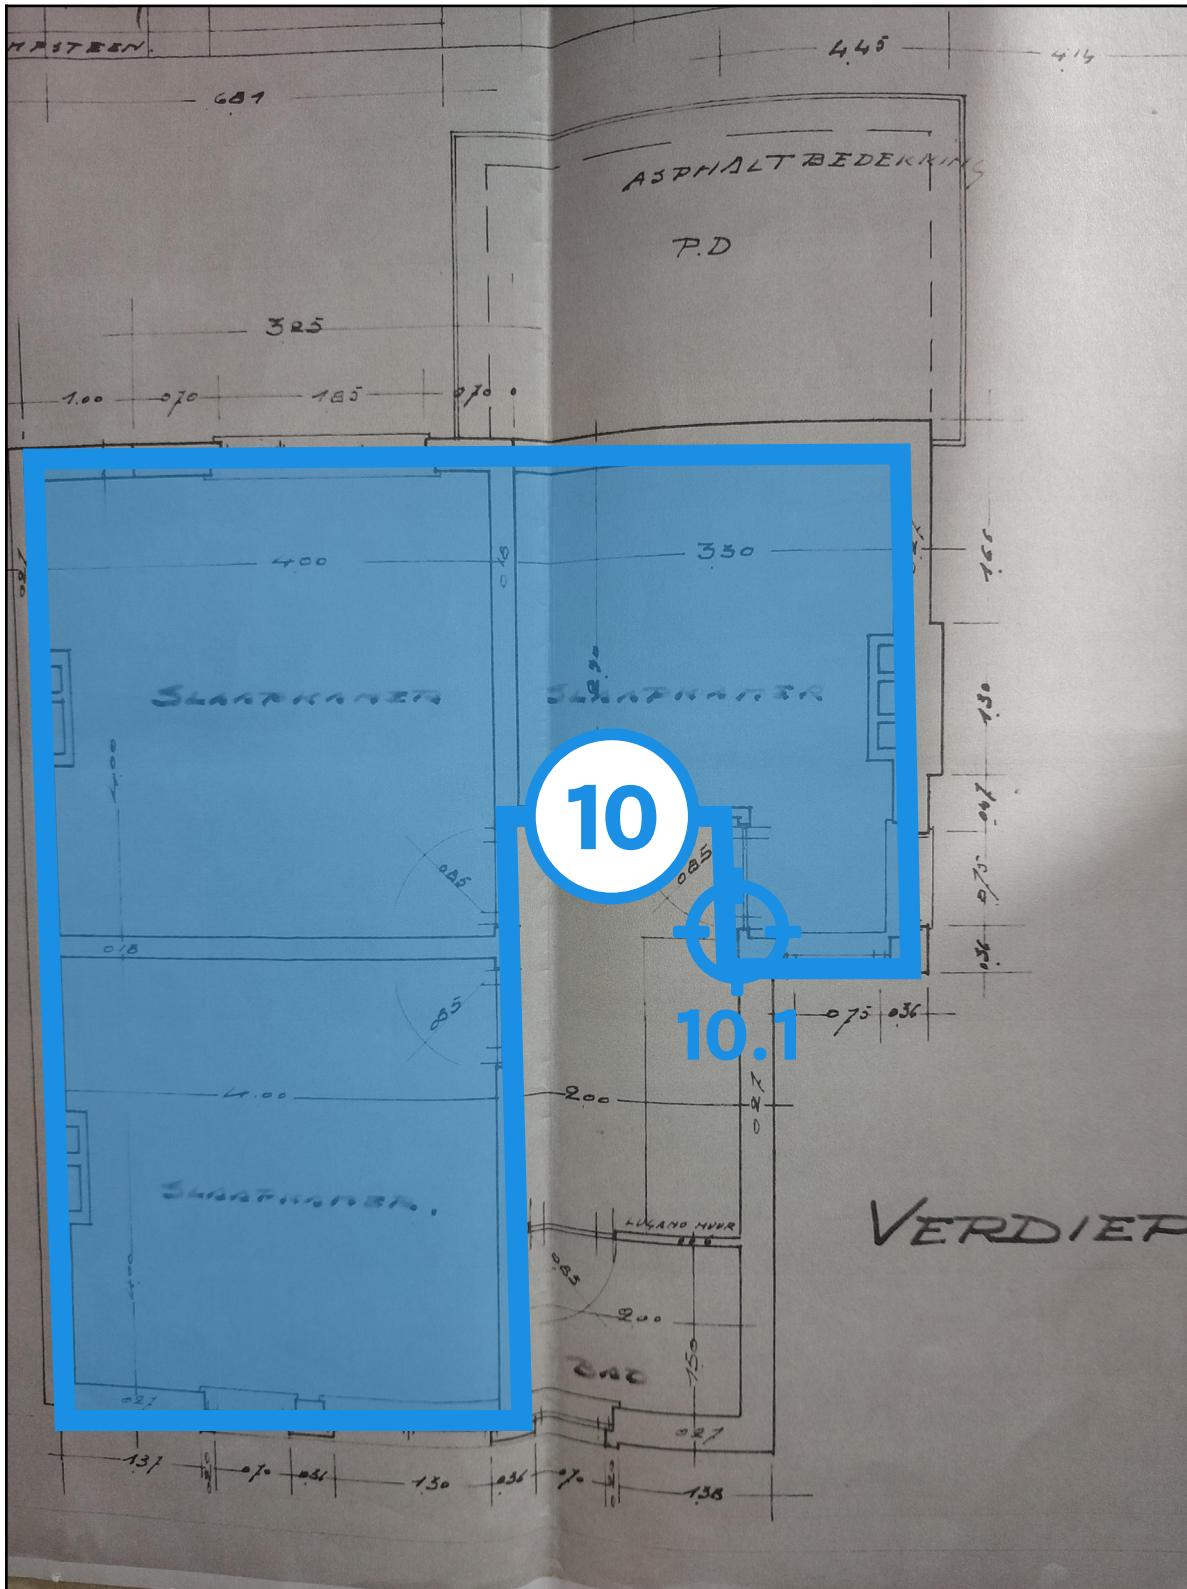
Plan 1.10: 1ste verdiep

10. Vinyl zeil	Geen asbest	-
10.1 Code: 005	Puntmonster	-

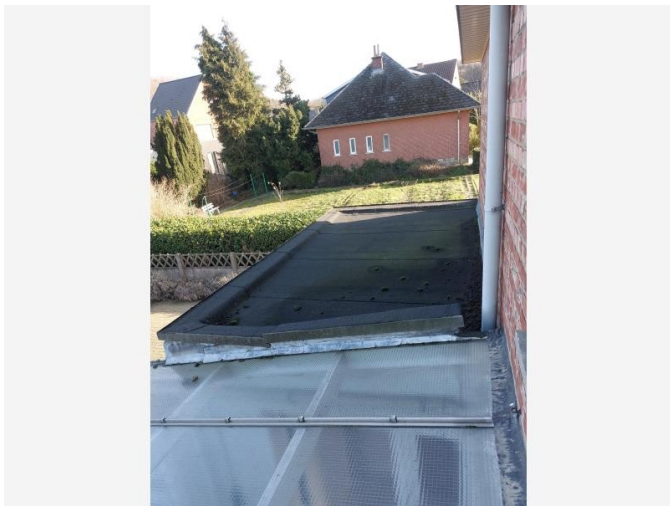
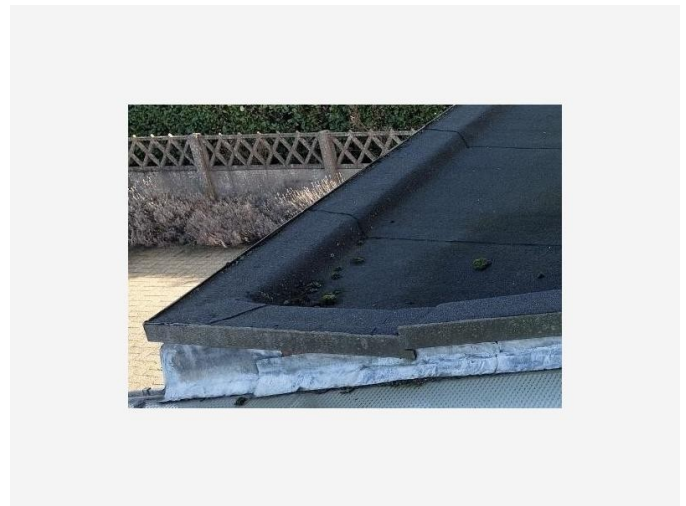
Destructieve handeling voor identificatie	Nee
Opmerking	Geschatte hoeveelheden

Geen asbest
