Asbestinventarisatetest

Naamsesteenweg 327, 3001 Leuven

Attestnummer : 20240418-000522.000

Uitgegeven op : 18.04.2024

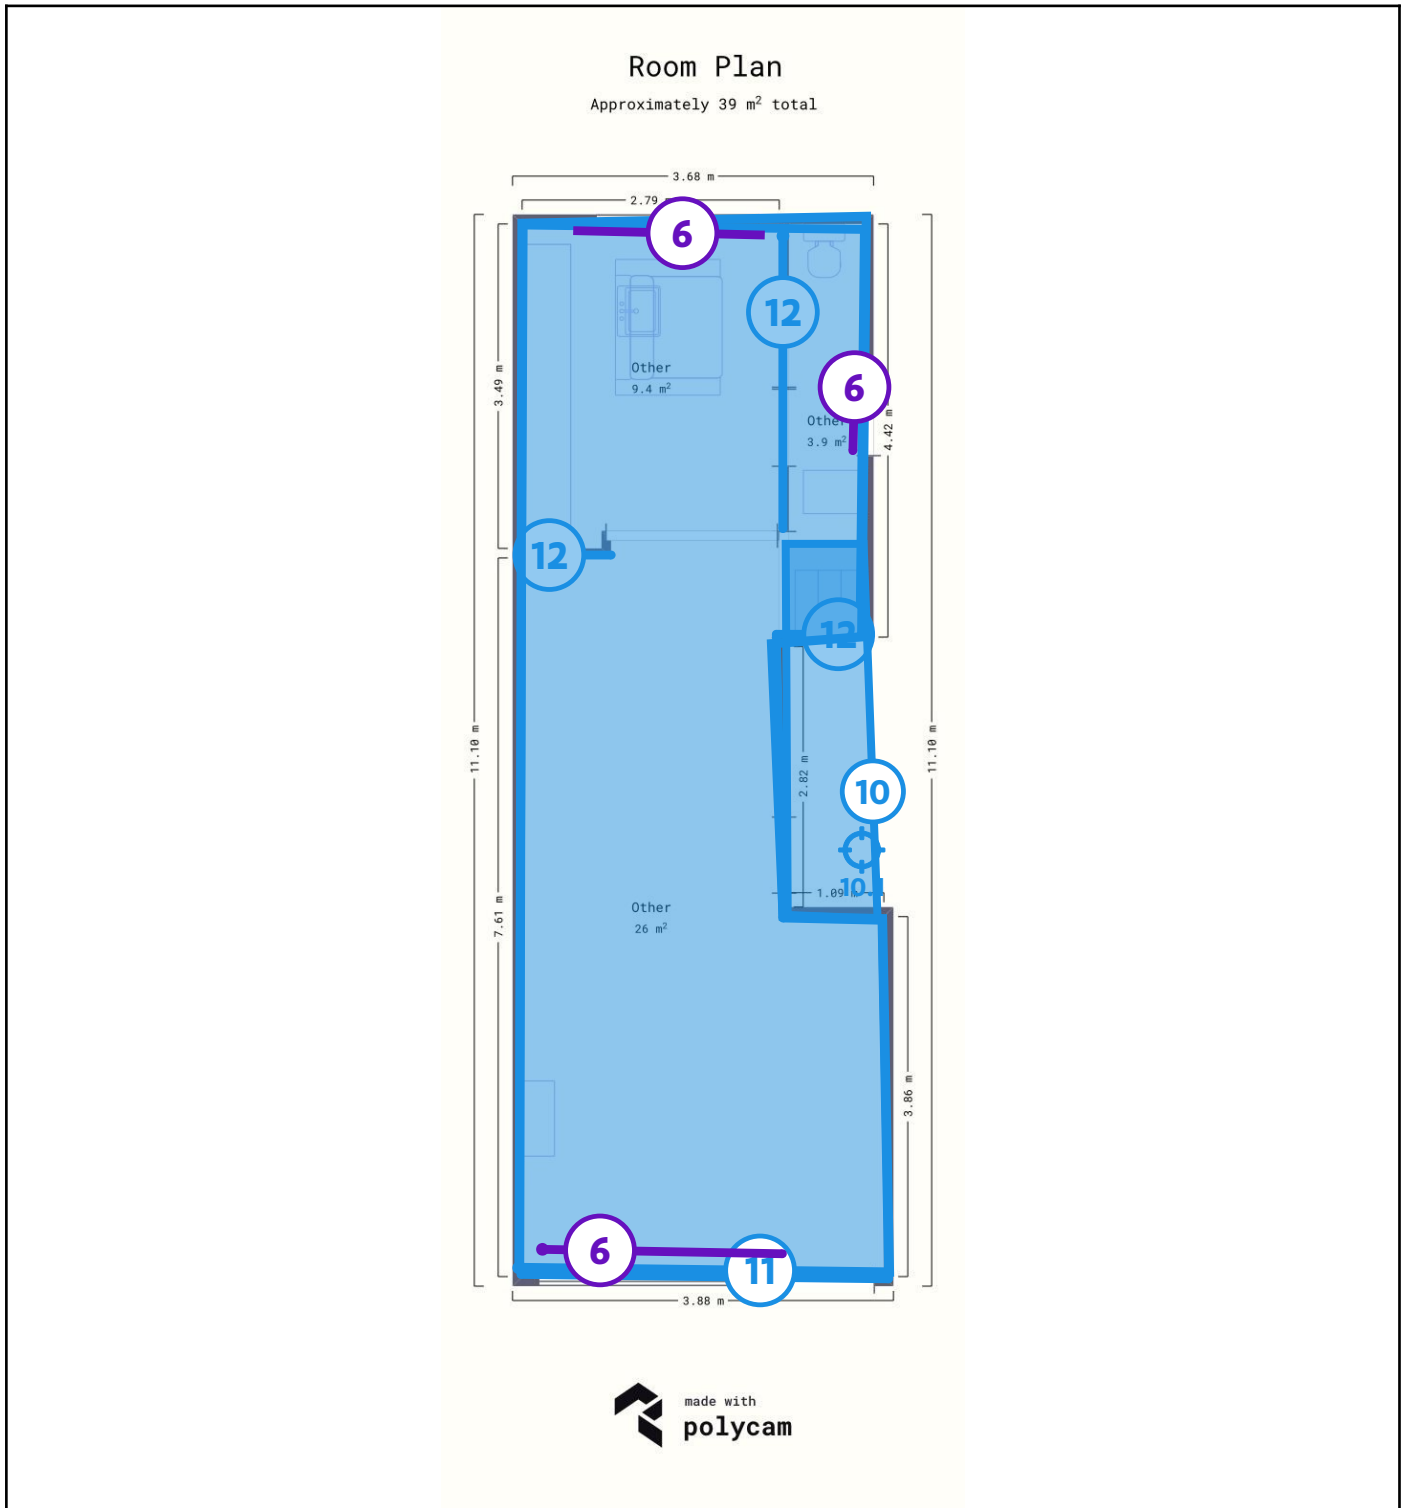
Plan 1.1: Gelijkvloers

Beschrijving	Type	Actie
6. Verwarmingen	Advies	-

10. Vinylvloerbekleding trap	Geen asbest	-
10.1 Code: 001	Puntmonster	-
11. Pleisterwerk plafond	Geen asbest	-
12. Pleisterwerk muren	Geen asbest	-

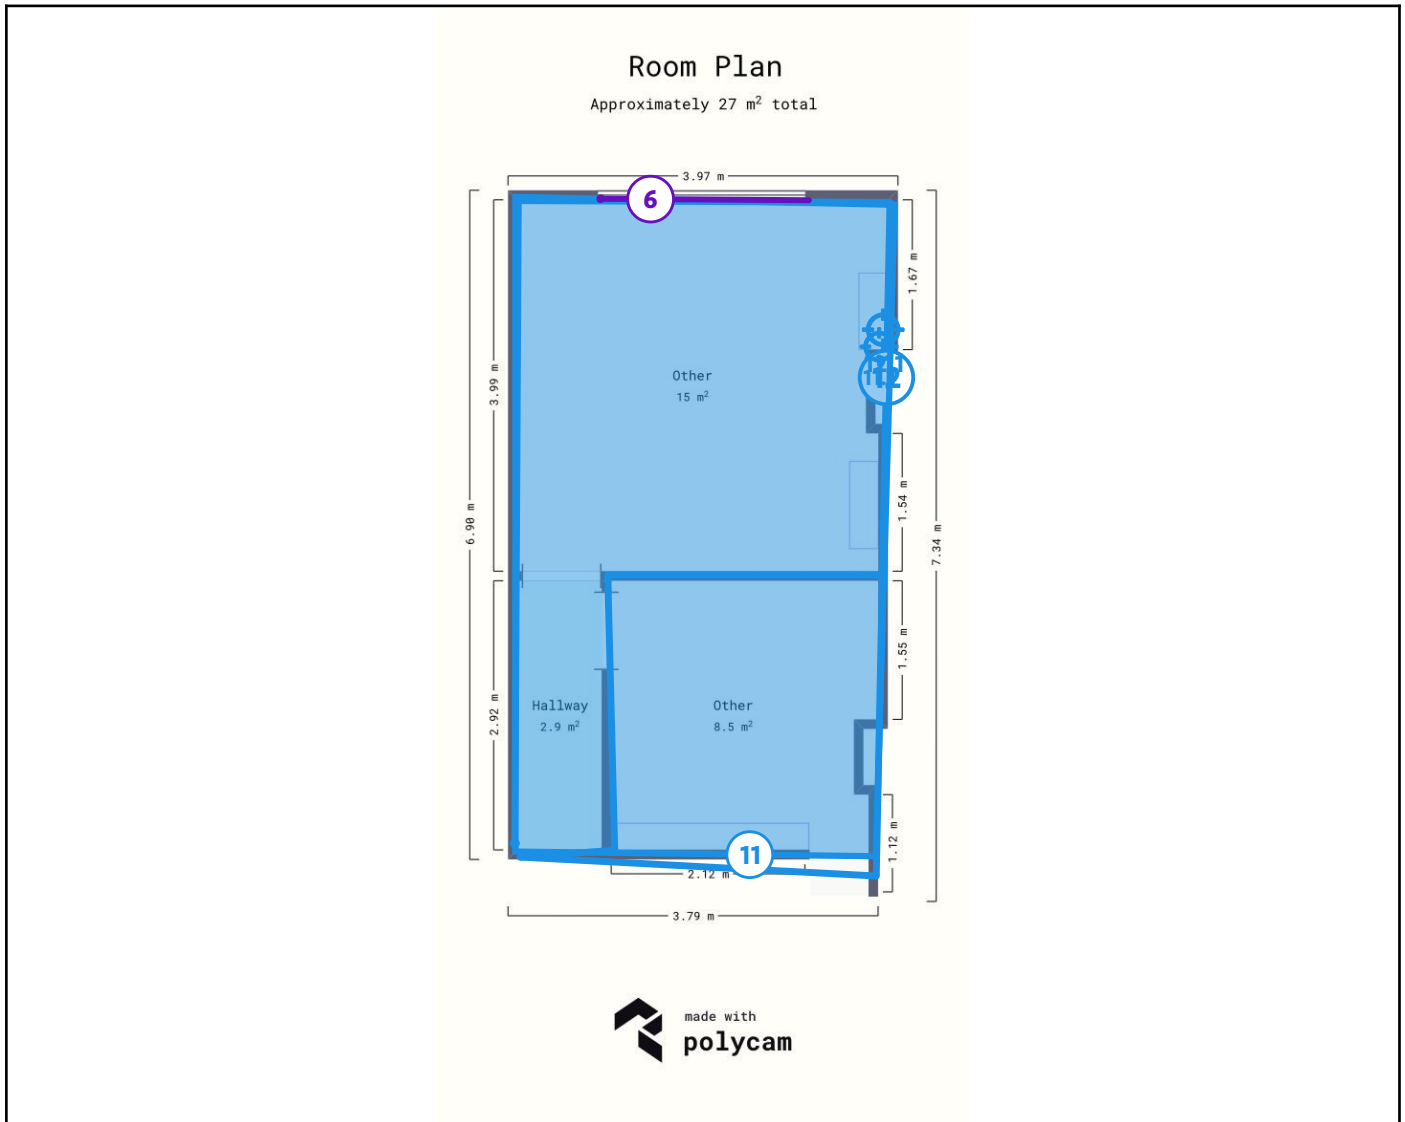
Plan 1.3: 2de verdiep

Beschrijving	Type	Actie
6. Verwarmingen	Advies	-
11. Pleisterwerk plafond	Geen asbest	-
11.1 Code: 006	Mengmonster	-
12. Pleisterwerk muren	Geen asbest	-
12.1 Code: 005	Mengmonster	-
