# Asbestinventarisatetest

Weggevoerdenstraat 40, 3020 Herent

Attestnummer : 20240513-000101.000

**Niet-asbestveilig**

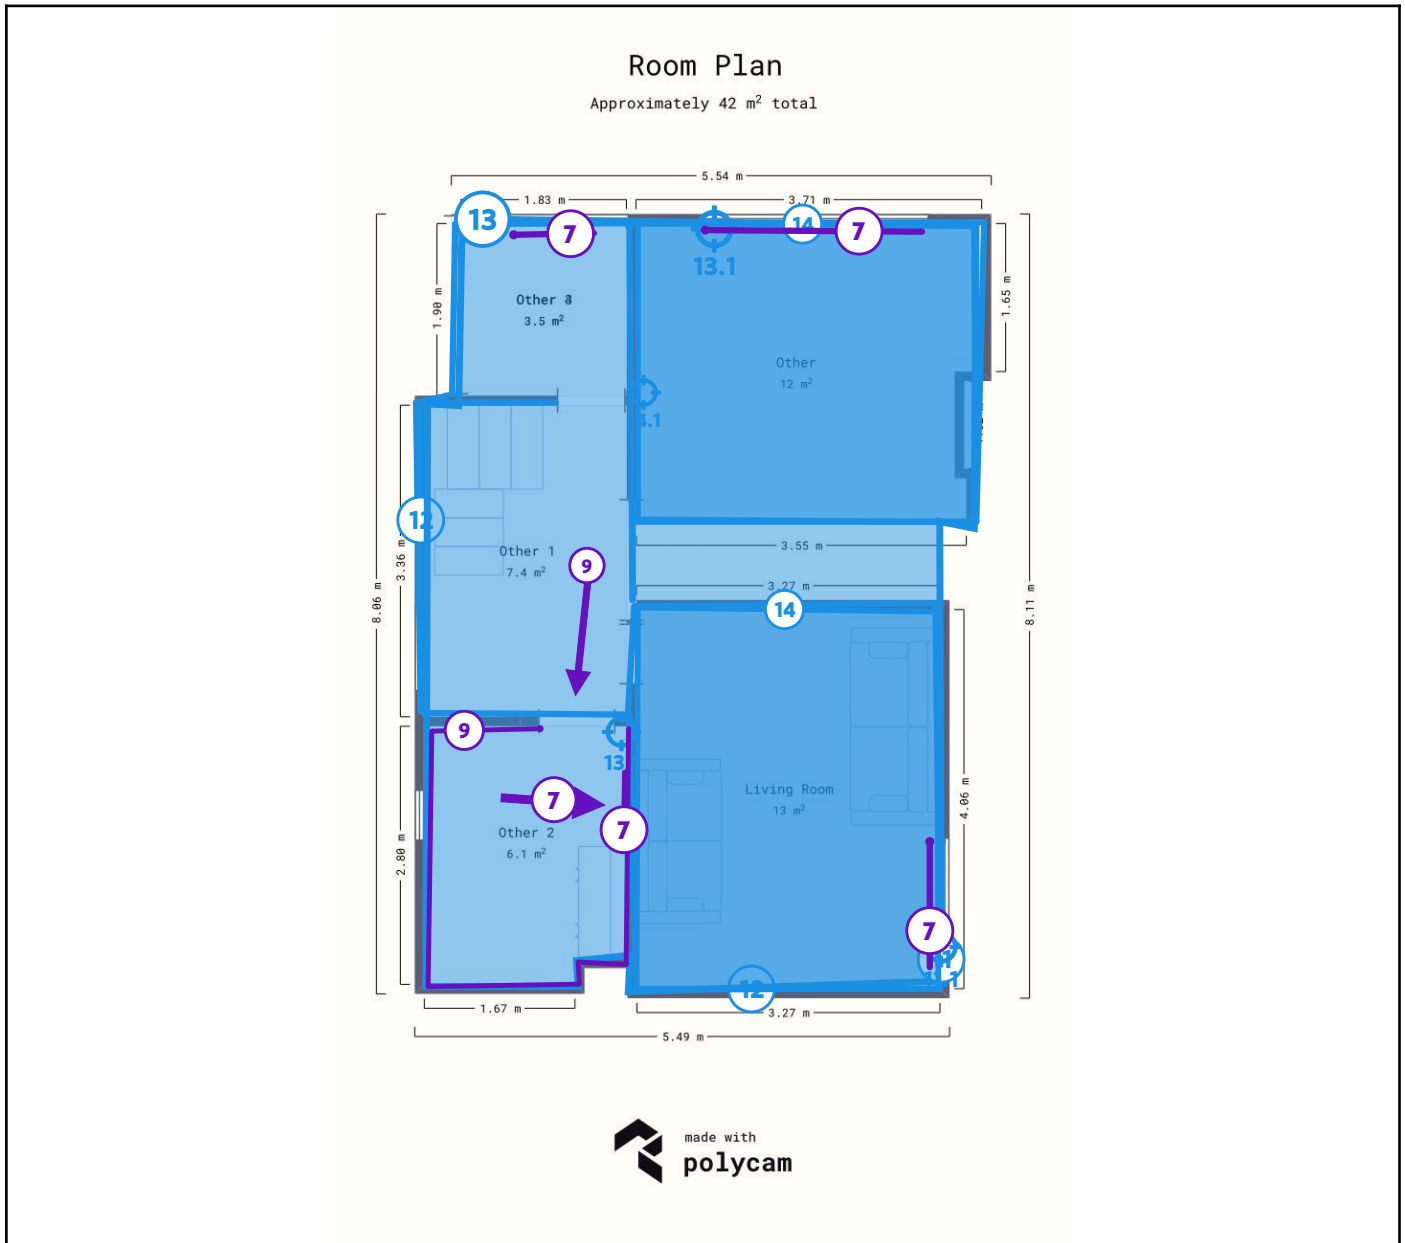
## Plan 1.2: 1ste verdiep

Beschrijving	Type	Actie
7. Verwarmingsinstallaties	Advies	-
9. Lijmlaag achter wandtegels	Advies	-
11. Afkitting ramen	Geen asbest	-
11.1 Code: 002	Puntmonster	-

12. Pleisterwerk muren	Geen asbest	-
13. Pleisterwerk plafond	Geen asbest	-
13.1 Code: 003	Mengmonster	-
14. Vilt onderlaag 1ste verdiep	Geen asbest	-
14.1 Code: 005	Puntmonster	-

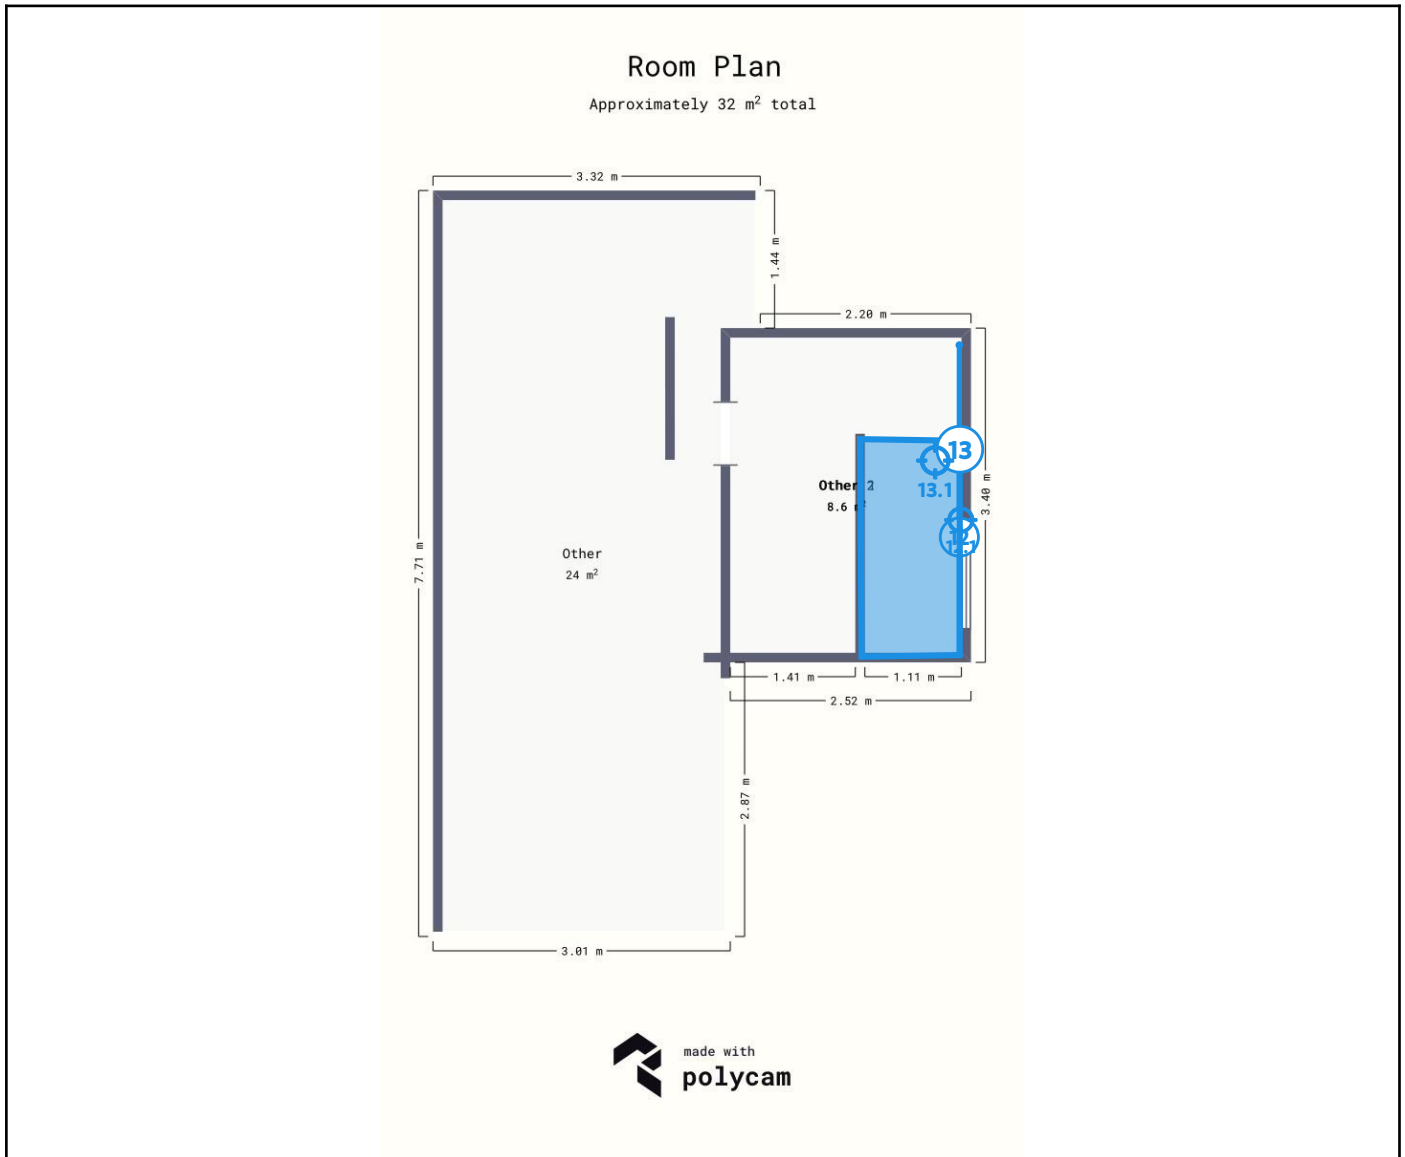
# Plan 1.3: 2de verdiep

Beschrijving	Type	Actie
12. Pleisterwerk muren	Geen asbest	-
12.1 Code: 001	Mengmonster	-
13. Pleisterwerk plafond	Geen asbest	-
13.1 Code: 003	Mengmonster	-

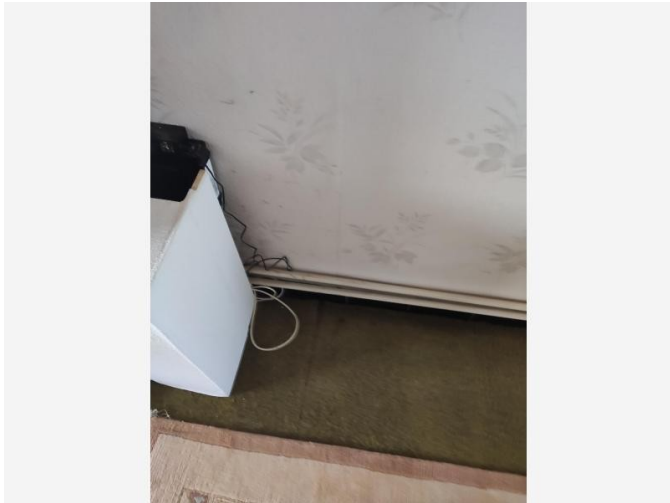
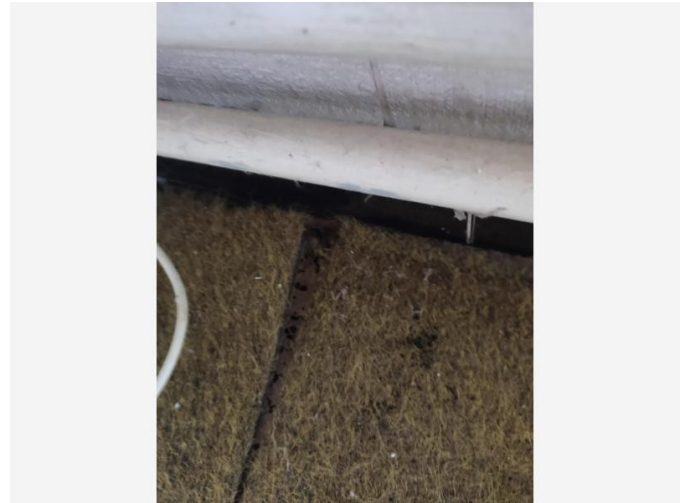
Identificatiemethode	Redelijk vermoeden
Primaire drager	Binnenwand
(Asbest)materiaal	In-situ afwerkingslagen - Lijmlaag
Bindmiddel	Lijm
Gebondenheid bindmiddel	Hecht

Geen asbest

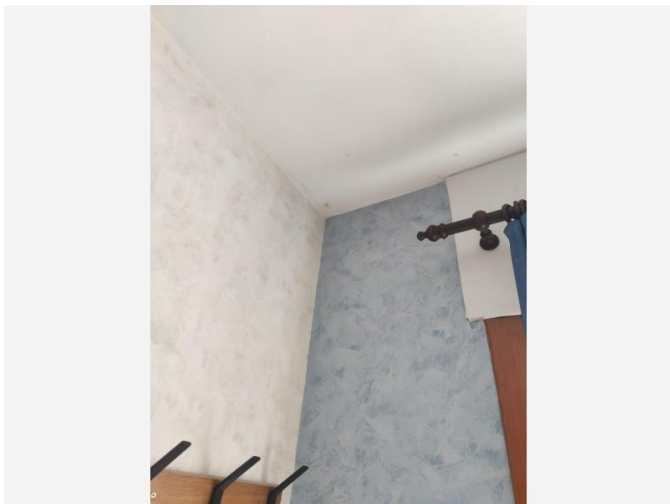
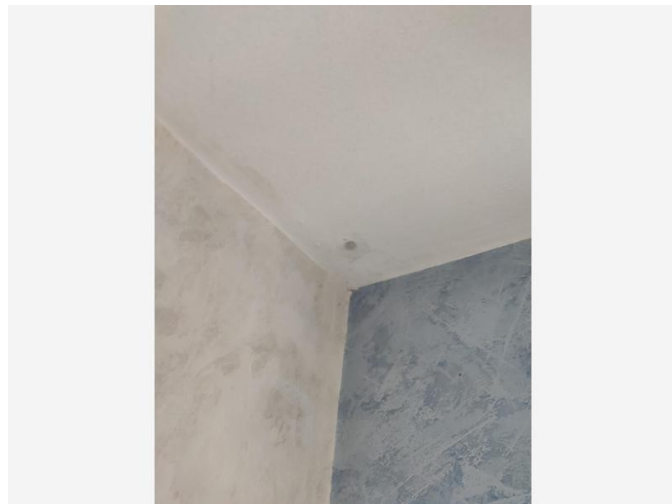
Beschrijving	Pleisterwerk muren
Omgeving	Binnen
Primaire drager	Binnenwand

<b>Bindmiddel van materiaal</b>	Gips - kalk
<b>Gebondenheid op basis van bindmiddel</b>	Niet-hechtgebonden
<b>Hoeveelheid (oppervlakte - dikte - aantal)</b>	• 150,00 m <sup>2</sup> - 2,00 cm - 1 stuk
<b>Totaal volume</b>	3,00 m <sup>3</sup>
<b>Identificatiemethode</b>	Vaststelling met monstername
<b>Destructieve handeling voor identificatie</b>	Nee

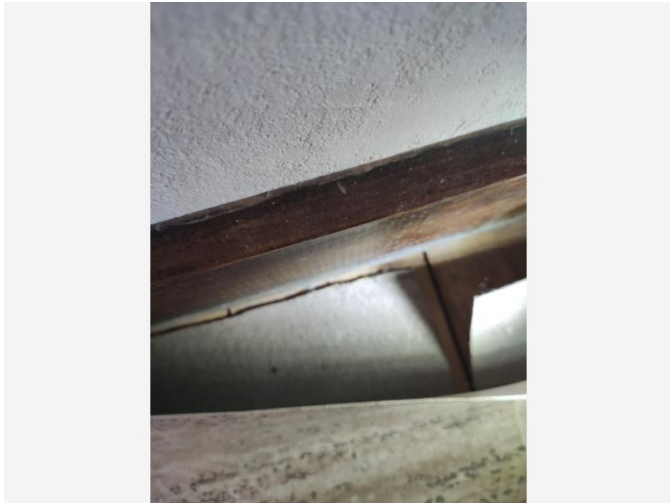
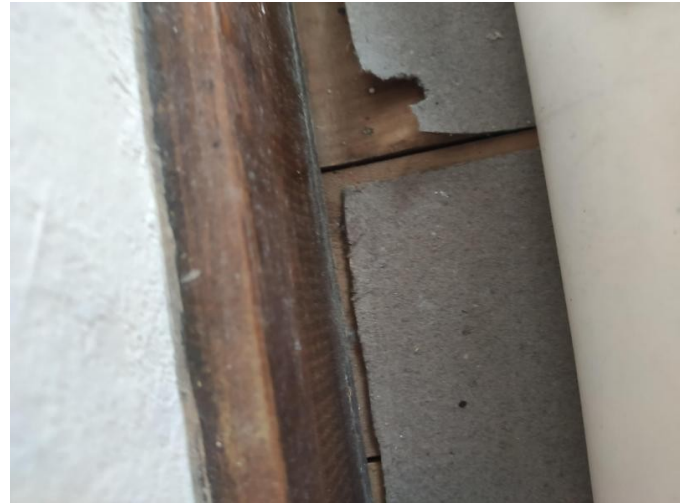
Beschrijving	Pleisterwerk plafond
Omgeving	Binnen
Primaire drager	Plafond

<b>Bindmiddel van materiaal</b>	Gips - kalk
<b>Gebondenheid op basis van bindmiddel</b>	Niet-hechtgebonden
<b>Hoeveelheid (oppervlakte - dikte - aantal)</b>	• 180,00 m <sup>2</sup> - 1,00 cm - 1 stuk
<b>Totaal volume</b>	1,80 m <sup>3</sup>
<b>Identificatiemethode</b>	Vaststelling met monstername
<b>Destructieve handeling voor identificatie</b>	Nee
