Asbestinventarisatetest

Roetaardstraat 14, 3020 Herent

Attestnummer : 20240626-000508.000

Uitgegeven op : 26.06.2024

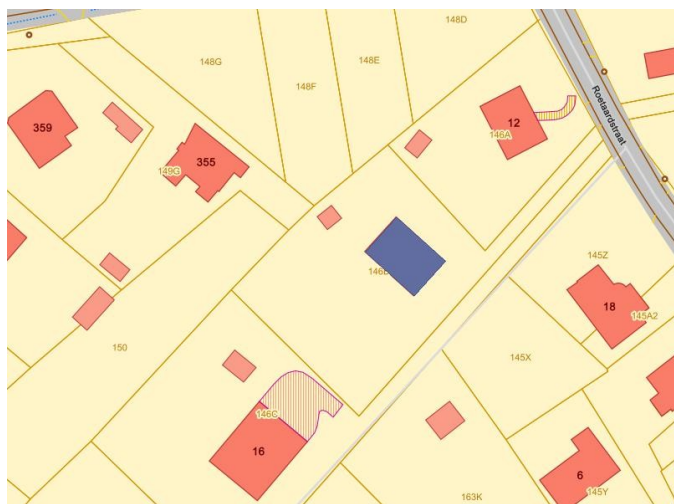
Zone 1: Woning

- 1 Asbestmateriaal**
- 0 Beperking
- 0 Uitsluiting
- 0 Roerend goed
- 0 Puin, steenslag, (water)bodem
- 3 Advies**
- 2 Geen asbest**

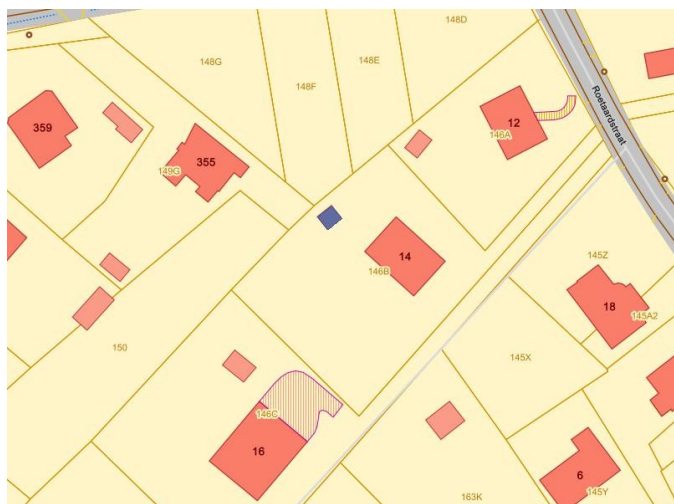
Zone 2: Tuinhuis 1

- 0 Asbestmaterialen
- 0 Beperkingen
- 0 Uitsluitingen
- 0 Roerende goederen
- 0 Puin, steenslag, (water)bodem
- 0 Adviezen
- 0 Geen asbest

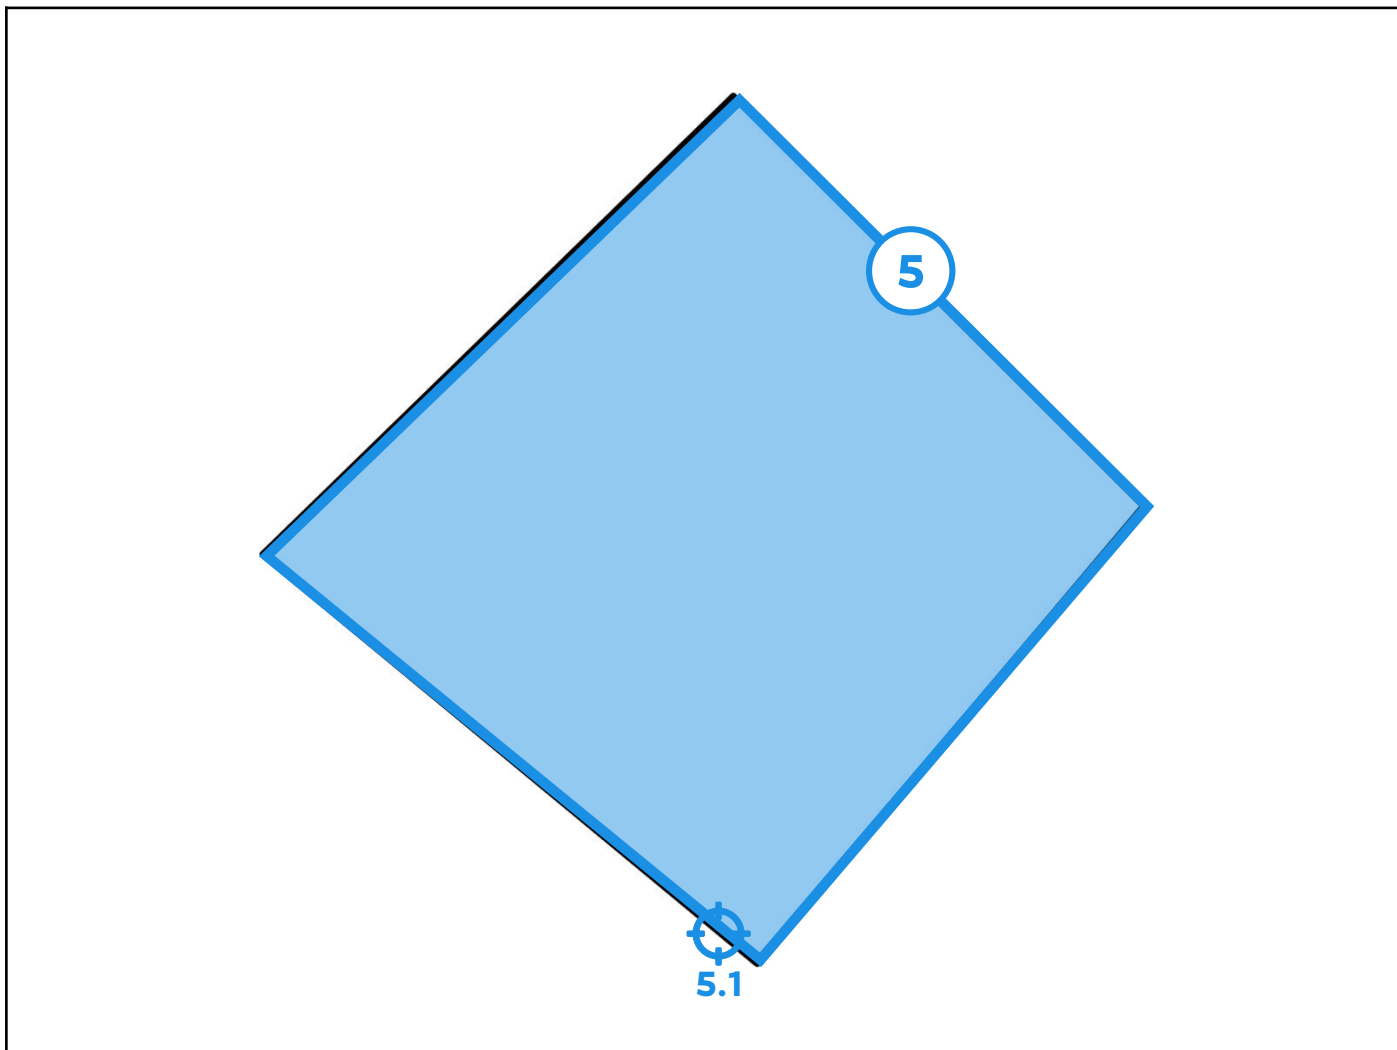
Plan 3.1: Tuinhuis 2 plan

Beschrijving	Type	Actie
5. Dakbekleding buitenconstructies	Geen asbest	-
5.1 Code: 003	Mengmonster	-

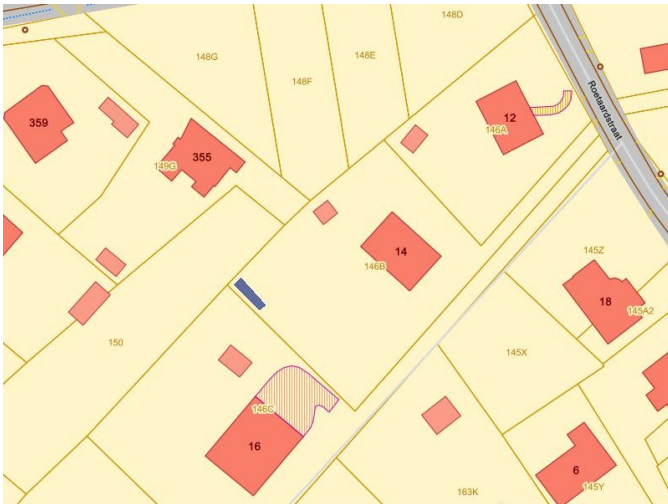
Zone 4: Beschutting houtopslag

- 0 Asbestmaterialen
- 0 Beperkingen
- 0 Uitsluitingen
- 0 Roerende goederen
- 0 Puin, steenslag, (water)bodem
- 0 Adviezen
- 1 Geen asbest**

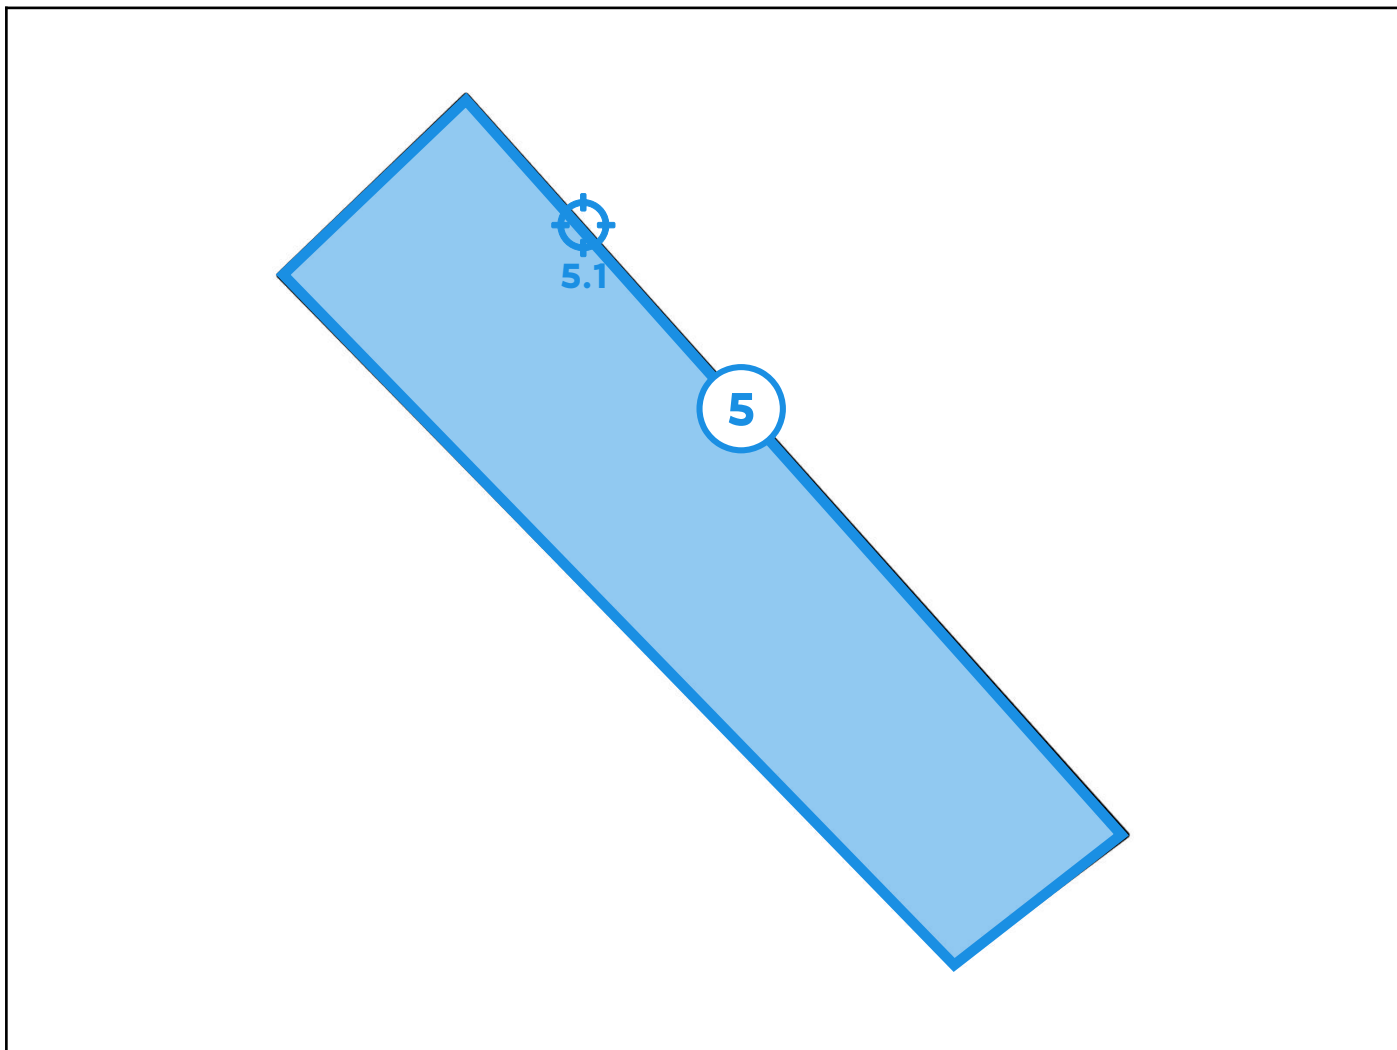
Plan 4.1: Beschutting houtopslag plan

Beschrijving	Type	Actie
5. Dakbekleding buitenconstructies	Geen asbest	-
5.1 Code: 003	Mengmonster	-
