Asbestinventarisatetest

Sint-Reneldisplein 14, 3001 Leuven

Attestnummer : 20241203-000183.001

Uitgegeven op : 03.12.2024

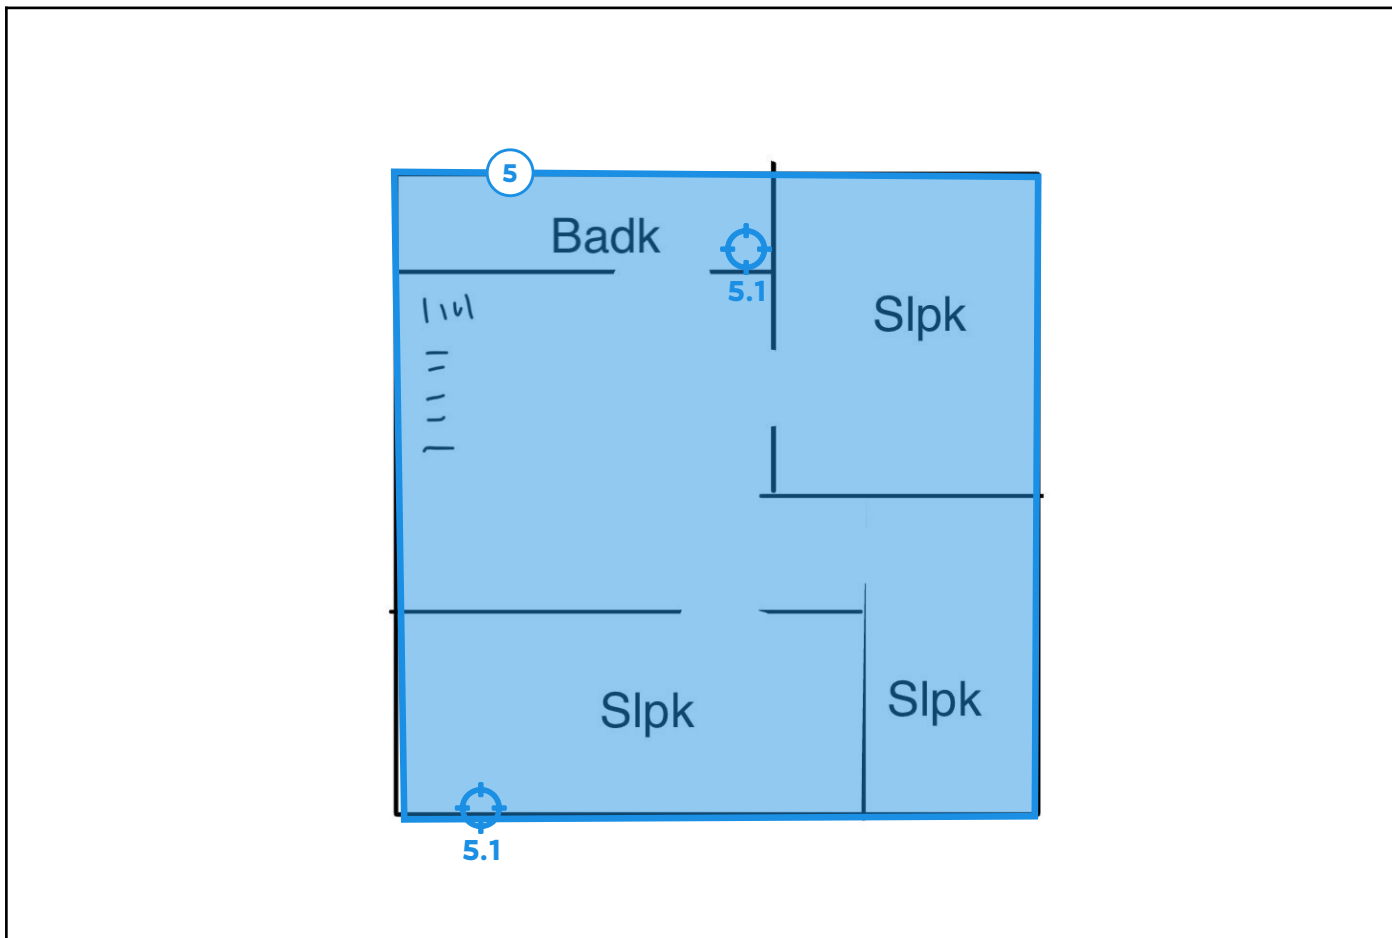
Plan 1.3: Verdiep

Beschrijving	Type	Actie
5. Pleister muren	Geen asbest	-
5.1 Code: 001	Mengmonster	-

Beschrijving	Type	Actie
4. Plat dak	Advies	-
