Asbestinventarisatetest

Valleistraat 16, 3012 Leuven

Attestnummer : 20250106-000349.000

Uitgegeven op : 06.01.2025

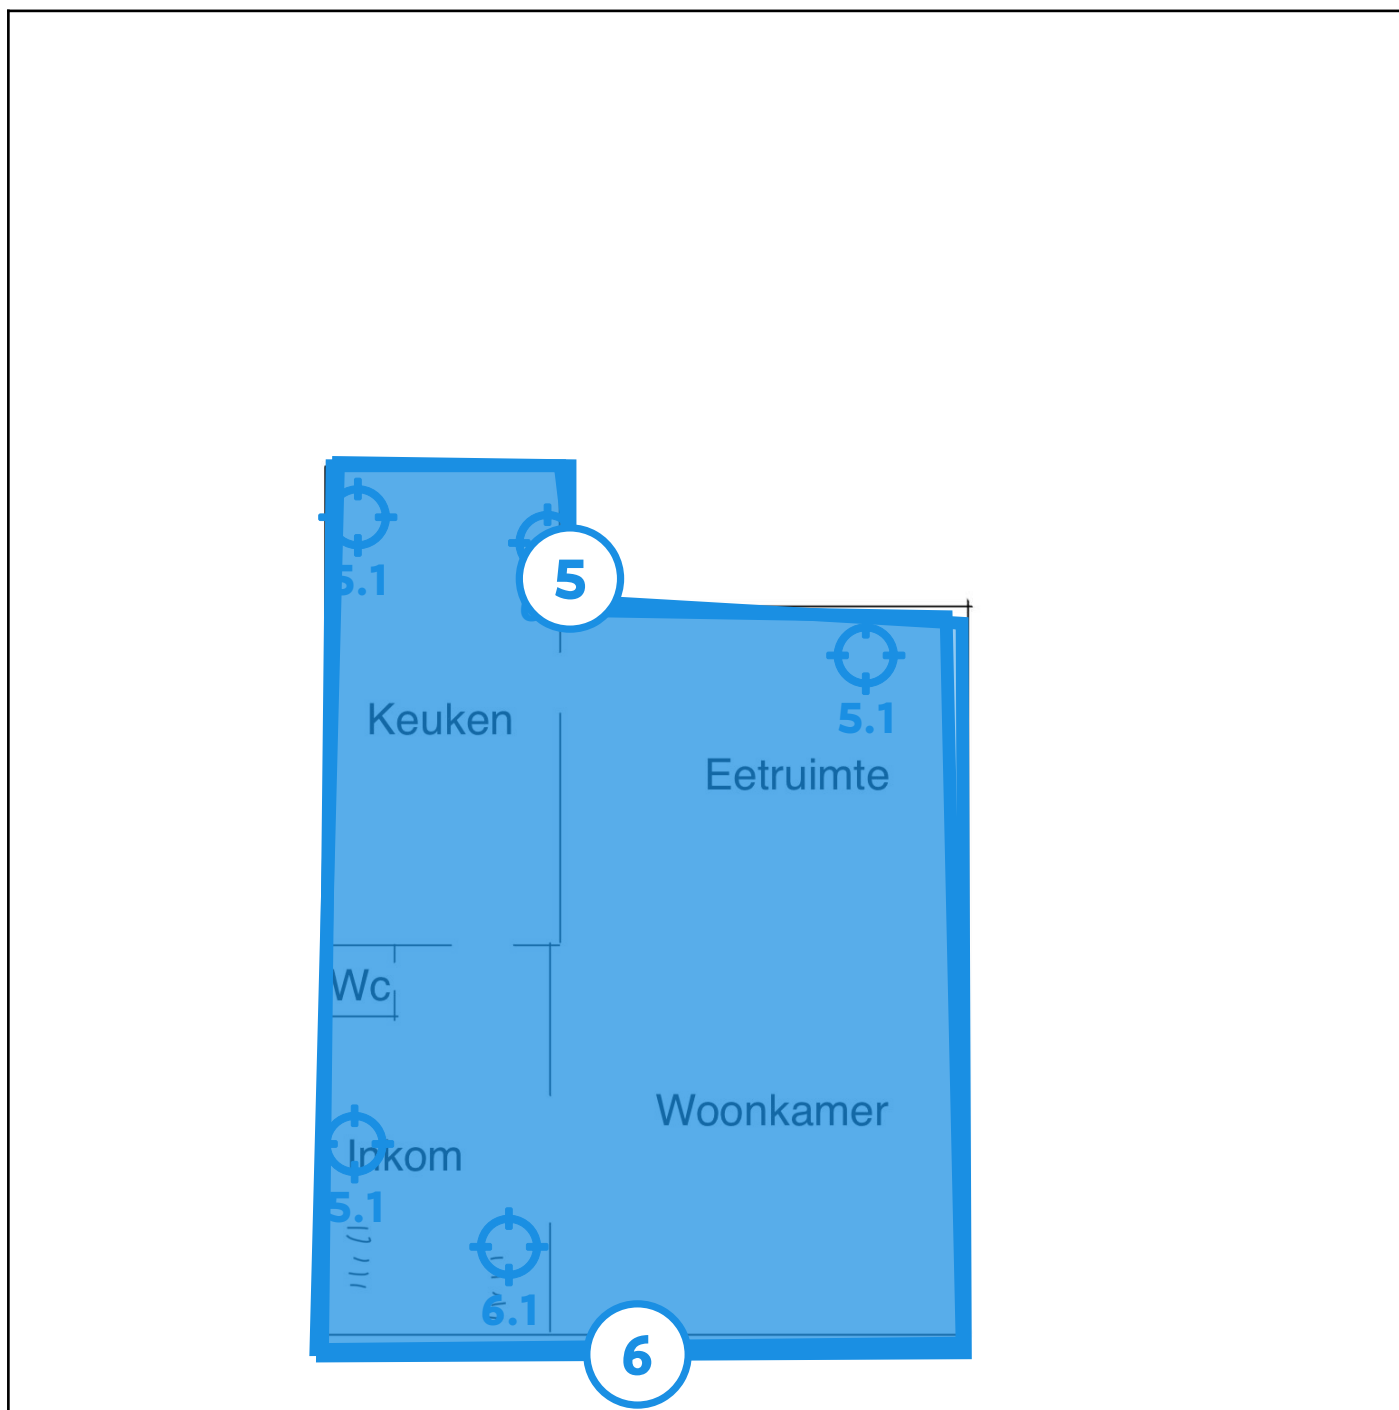
Plan 1.2: gelijkvloer

Beschrijving	Type	Actie
5. Pleister plafond	Geen asbest	-
5.1 Code: 002	Mengmonster	-

6. Pleister muren	Geen asbest	-
6.1 Code: 001	Mengmonster	-

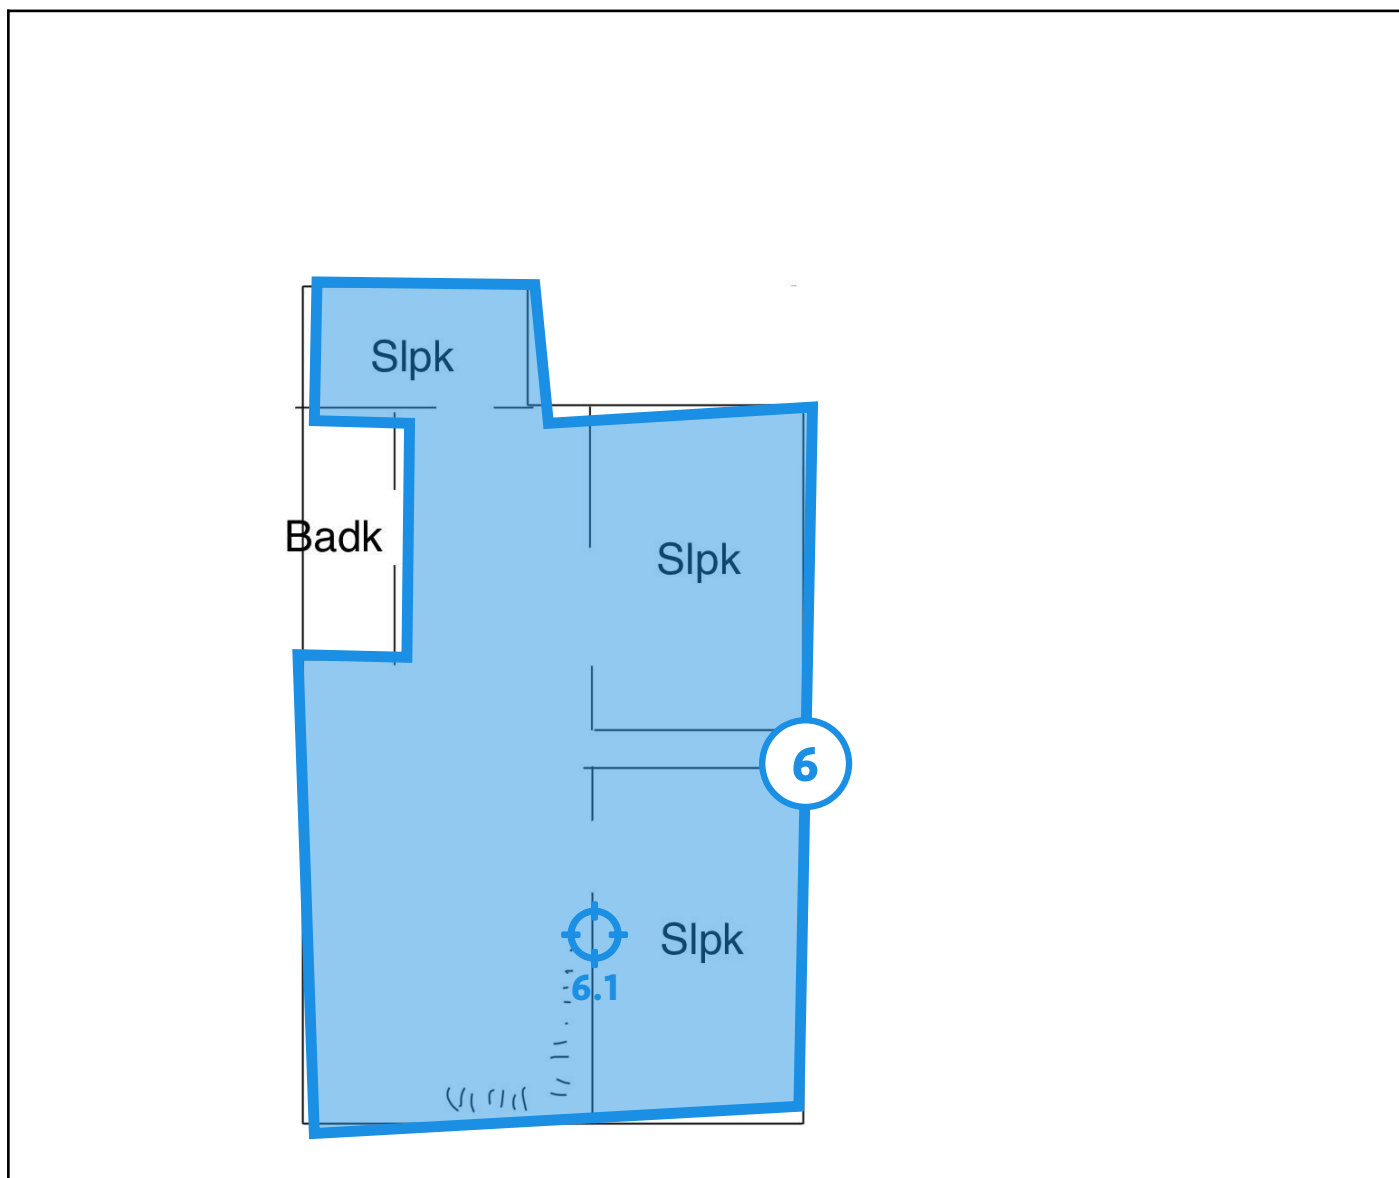
Plan 1.3: Verdiep

Beschrijving	Type	Actie
6. Pleister muren	Geen asbest	-
6.1 Code: 001	Mengmonster	-
