Asbestinventarisatetest

Tervuursevest 23/0104, 3001 Leuven

Attestnummer : 20260326-000324.000

Uitgegeven op : 26.03.2026

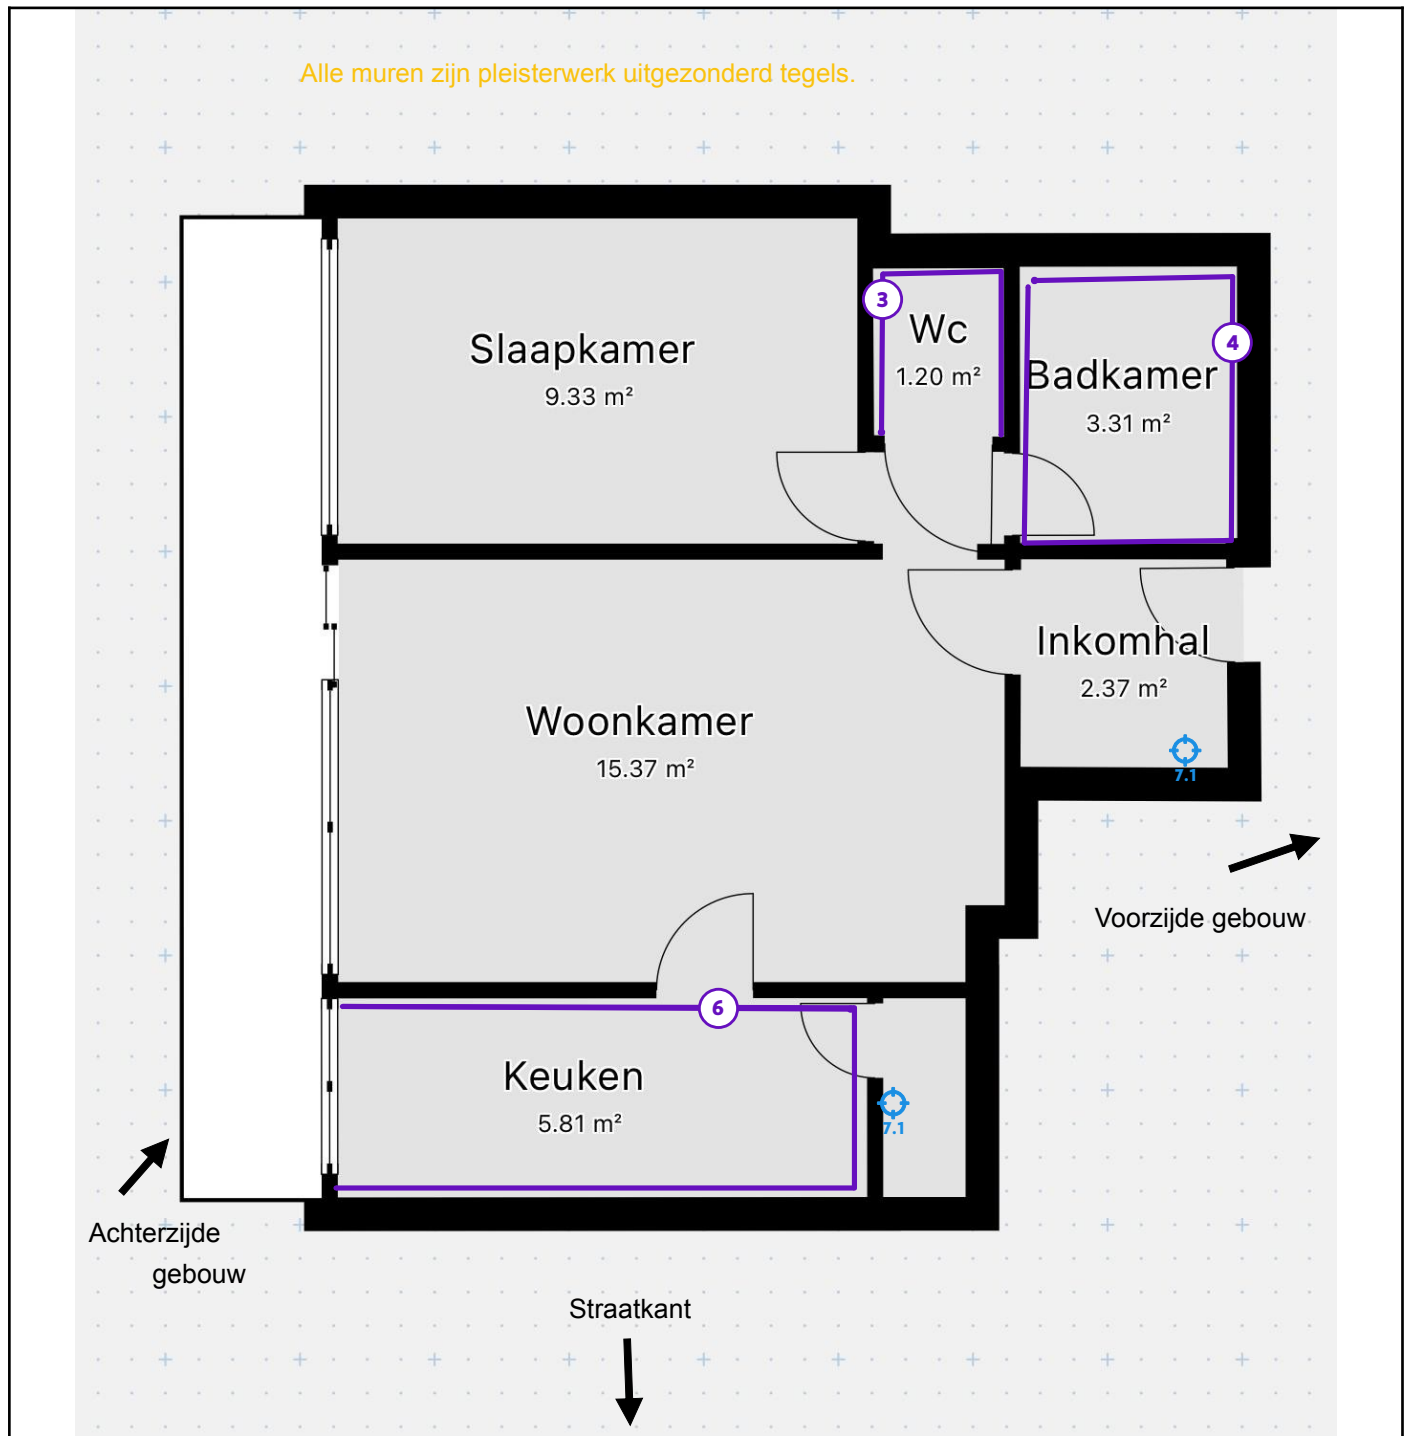
Plan 1.1: Plan appartement

Beschrijving	Type	Actie
3. Tegelijm wc niet zichtbaar	Advies	-
4. Tegelijm badkamertegels niet zichtbaar	Advies	-

6. Tegellijm keukentegels niet zichtbaar	Advies	-
7. Pleisterwerk muur	Geen asbest	-
7.1 Code: 1	Mengmonster	-

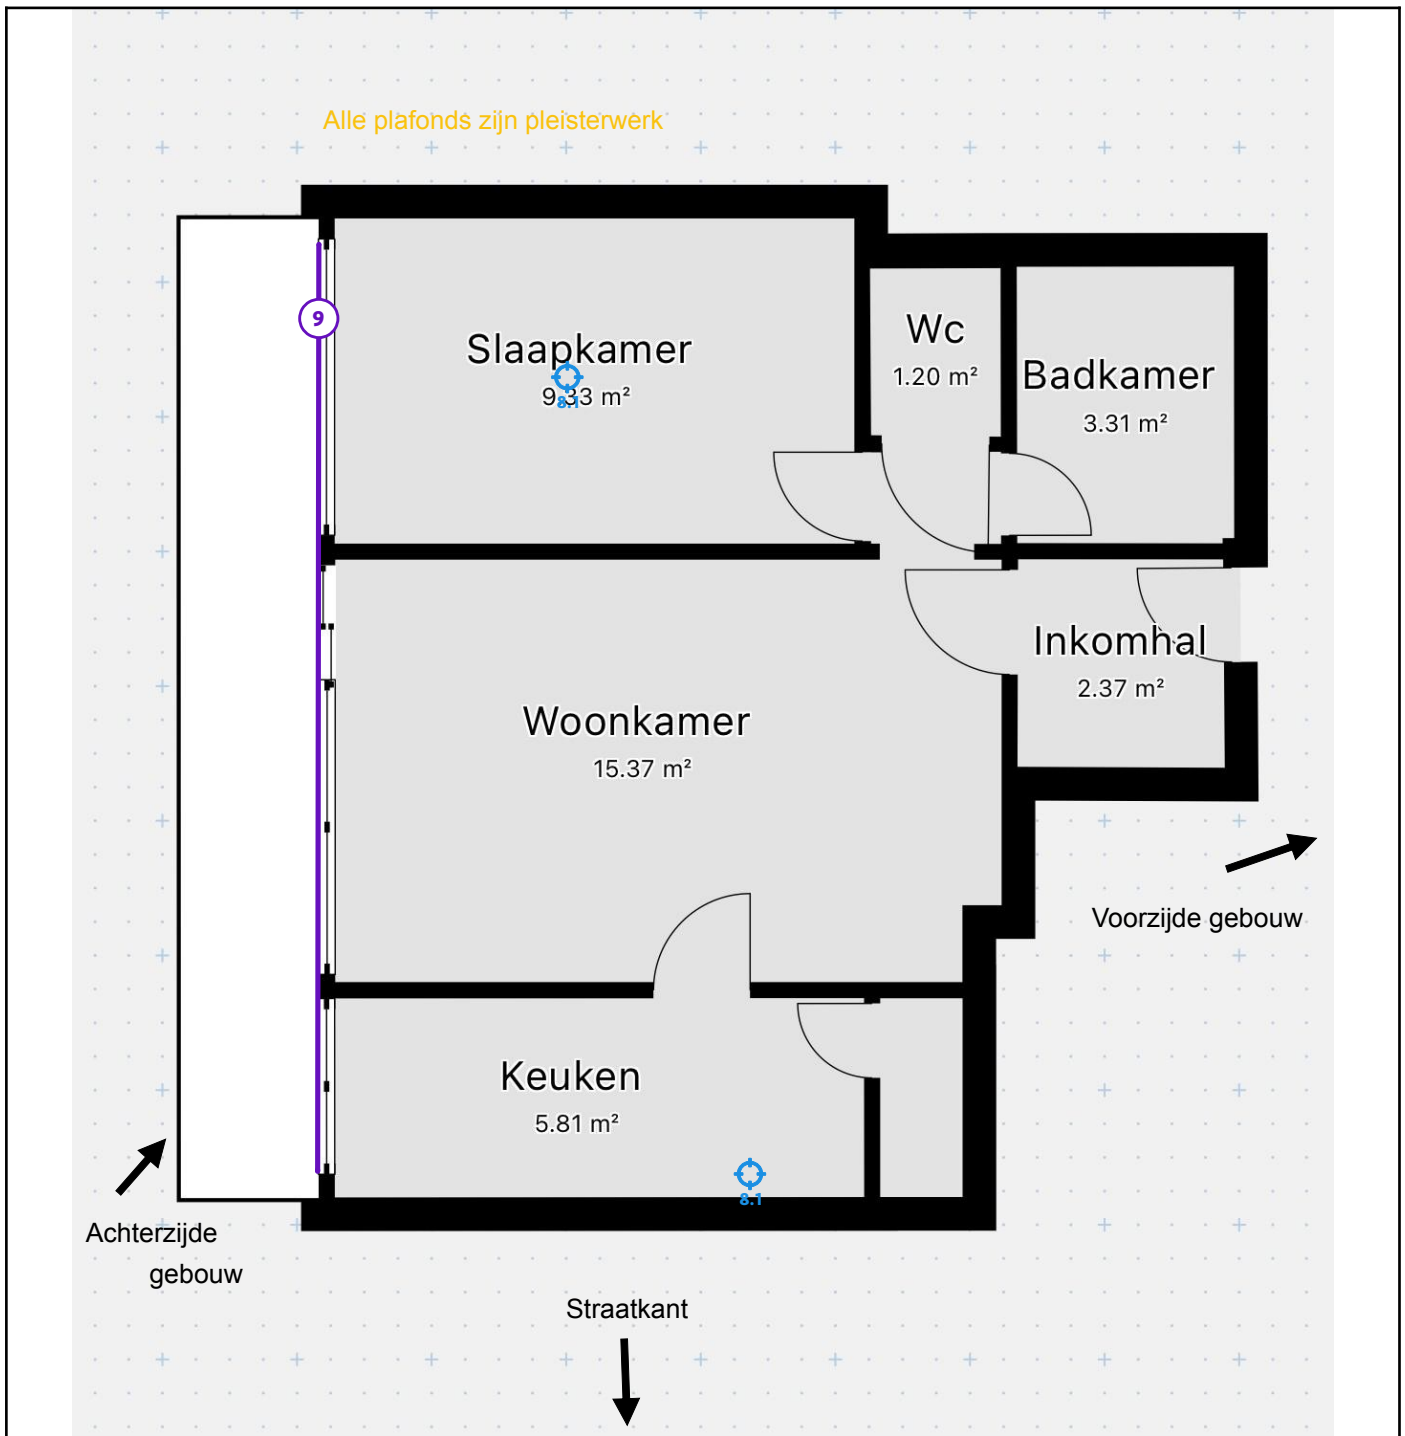
Plan 1.2: Plan appartement kopie

Beschrijving	Type	Actie
8. Pleisterwerk plafond	Geen asbest	-
8.1 Code: 2	Mengmonster	-
