# Asbestinventarisatattest

Broekstraat 53, 3300 Tienen

Attestnummer : 20260710-000310.000

**Niet-asbestveilig**

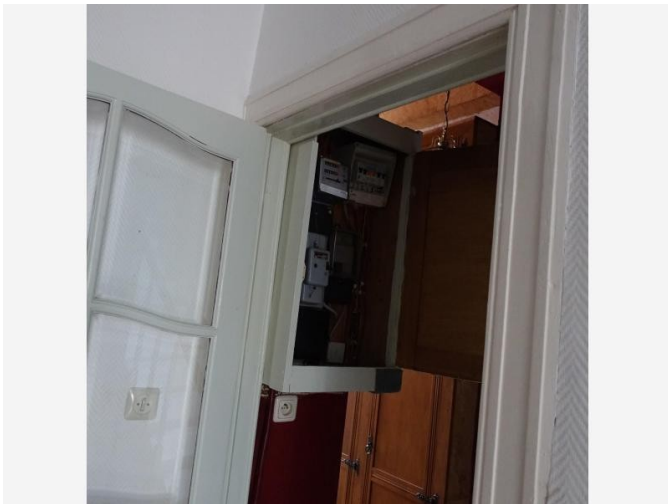
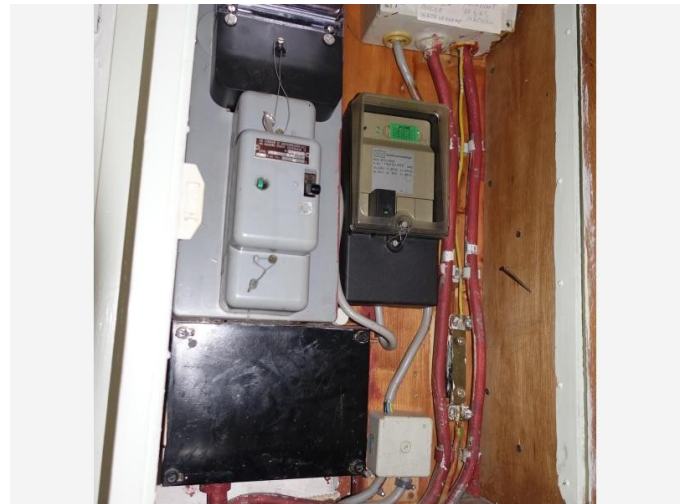
| Identificatiemethode | <p>De asbestdeskundige beoordeelt het materiaal als asbestverdacht en dus asbesthoudend, en dit zonder monstername.</p> <p>Motivatie: Er is een onderzoeksbepmerking die monstername verhindert; De ruimte of het materiaal bevindt zich hoger dan 3,5 meter vanaf een vaste ondergrond.</p> |

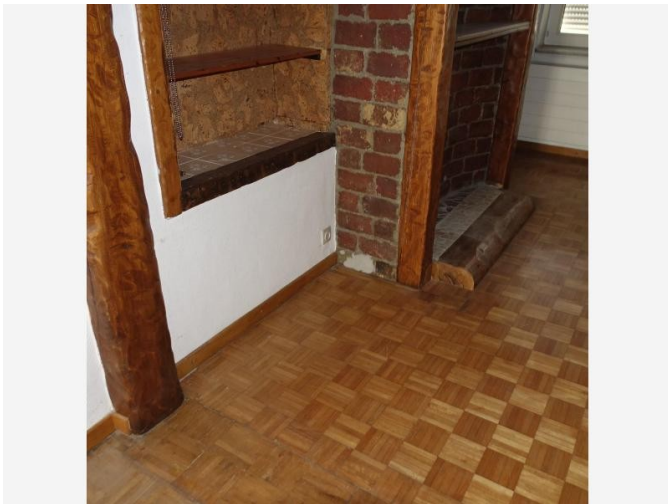
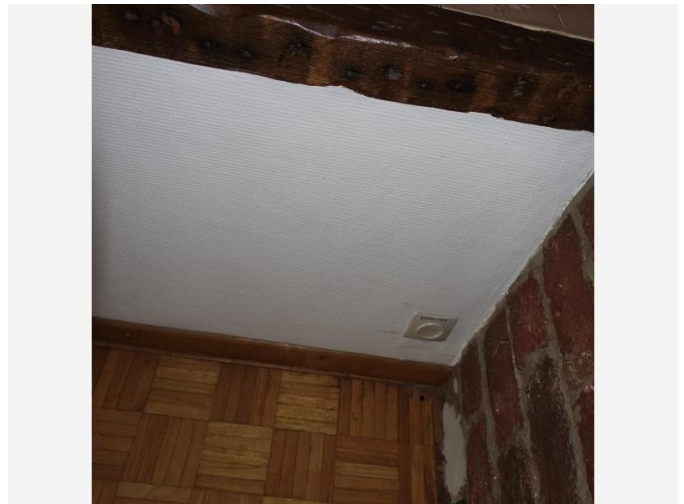
| Identificatiemethode | De asbestdeskundige beoordeelt het materiaal als asbestverdacht en dus asbesthoudend, en dit zonder monsternamen.<br><br>Motivatie: De materialen behoren niet toe aan de eigenaar voor wie de asbestdeskundige de asbestinventaris uitvoert. |

Verwijder de toepassing in zijn geheel zonder beschadigingen. Bevochtig (fixeermiddel in de handel te verkrijgen) de asbesttoepassing voor het starten en tijdens de verwijderwerkzaamheden, zodat de toepassing niet verder kan vergruizen en er asbestvezels vrijkomen. U dient stofvorming te vermijden. (geen snel draaiende gereedschappen)

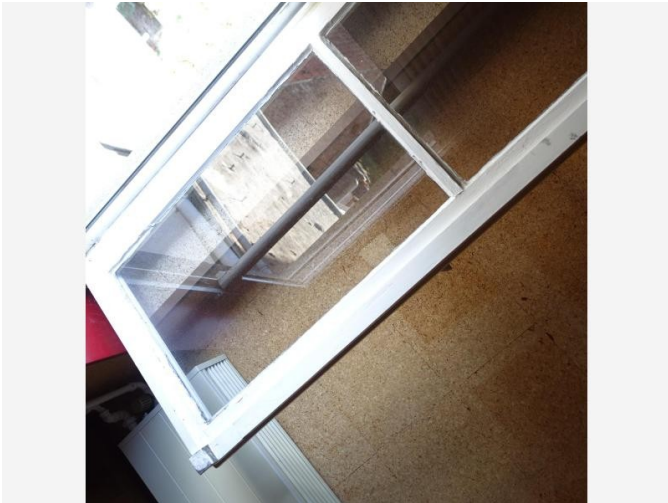
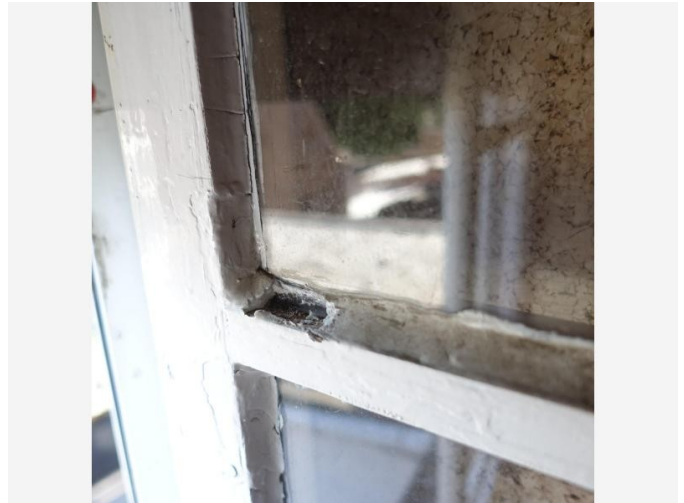
## Fiche 8: stopverf houten raam

Geen asbest

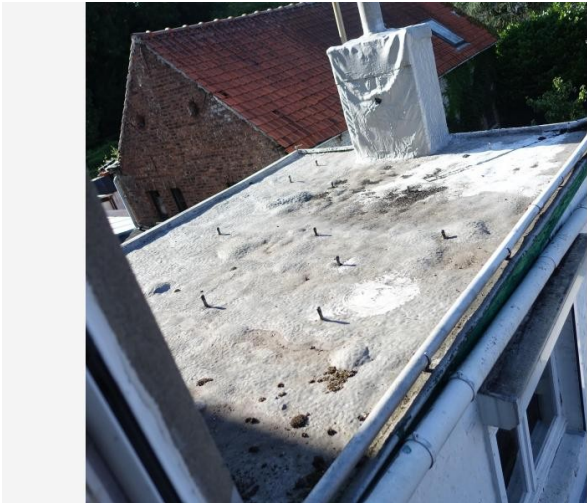
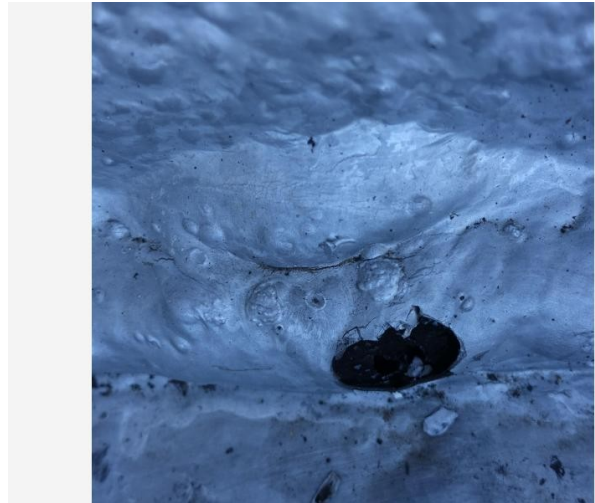
## Fiche 9: roofing plat dak

Geen asbest

| Opmerking | <p>Enkel toplaag bemonsterd om lekkage te voorkomen. Eventuele onderliggende lagen bijkomend bemonsteren voor de start van renovatiewerken.</p> <p>De platte daken zijn zilver geschilderd.</p> |

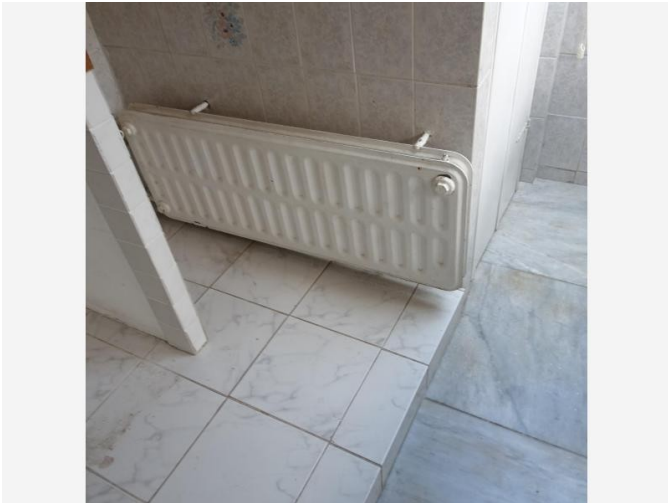
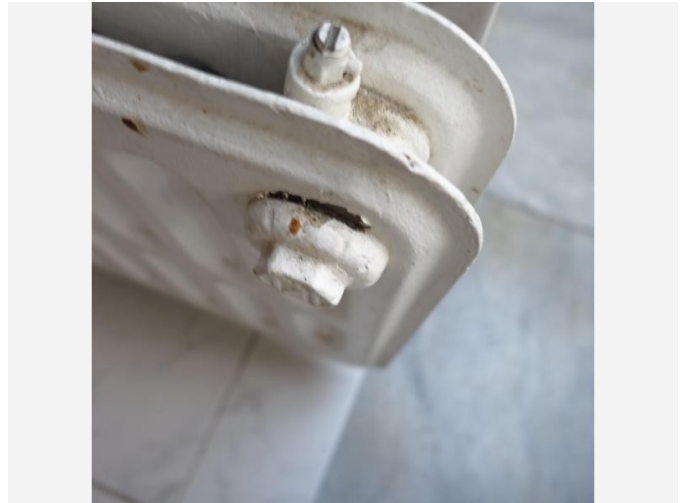
## Fiche 11: dichting oude radiatoren

Geen asbest

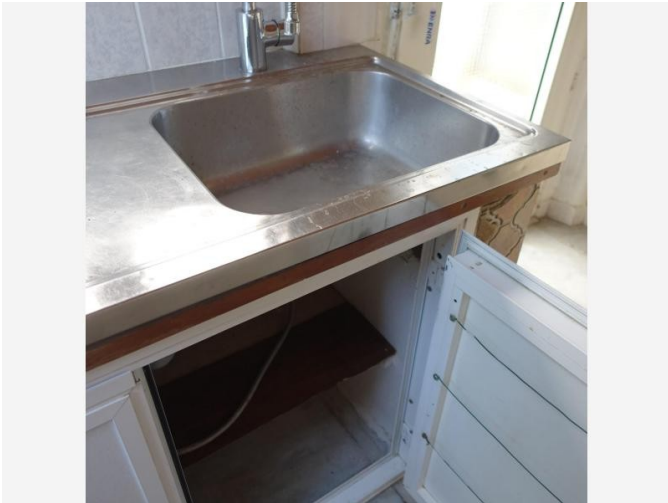
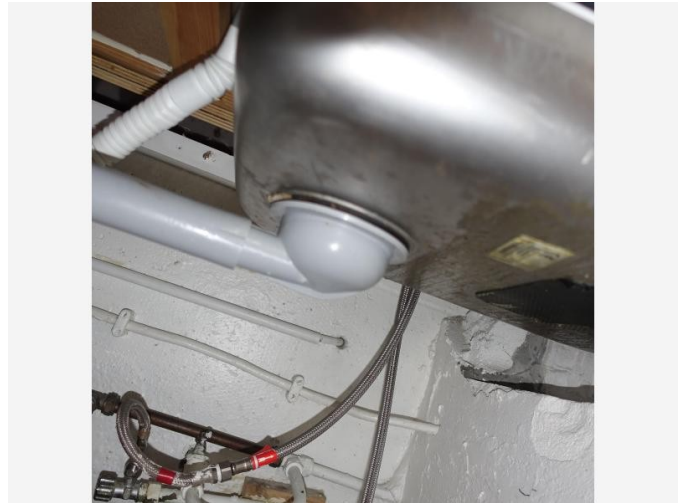
## Fiche 12: antidreun gootsteen

Geen asbest

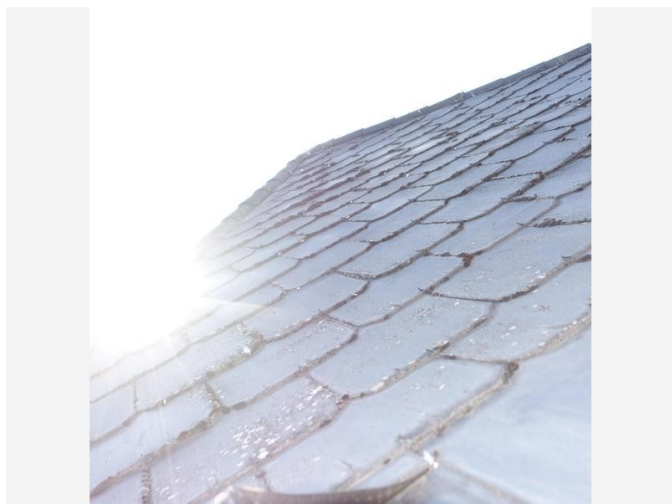
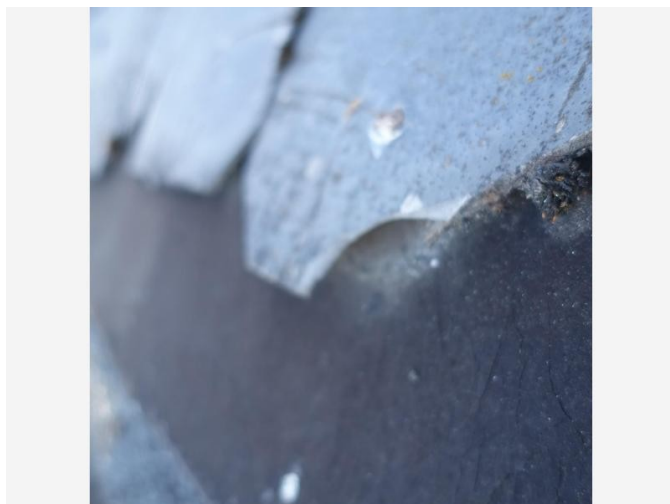
## Fiche 13: hellend dak in leien

Geen asbest

| # | Type | Referentie | Resultaat |
|---|---|---|---|
| 13.1 | Puntmonster | M7 daklei | Geen asbest |

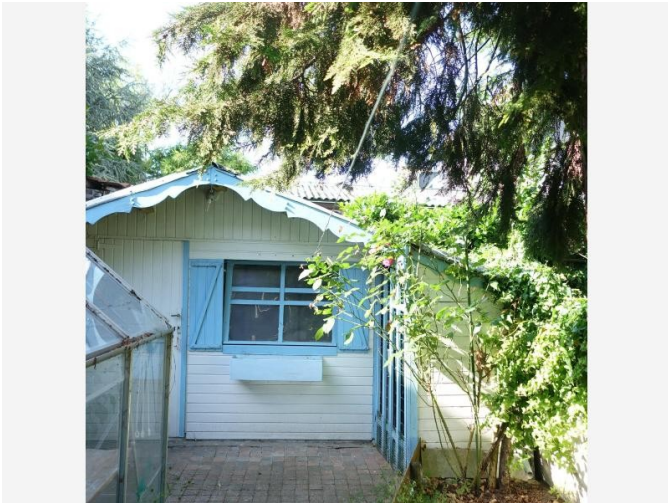
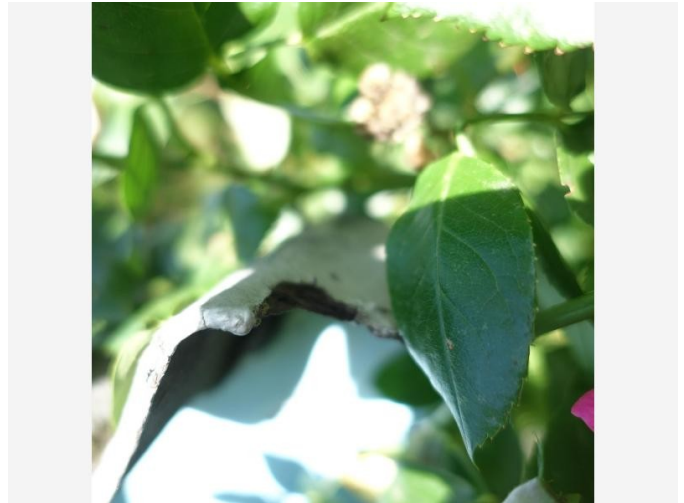
## Fiche 14: roofing dak tuinhuis

Geen asbest

| # | Type | Referentie | Resultaat |
|---|---|---|---|
| 14.1 | Puntmonster | M9 roofing | Geen asbest |

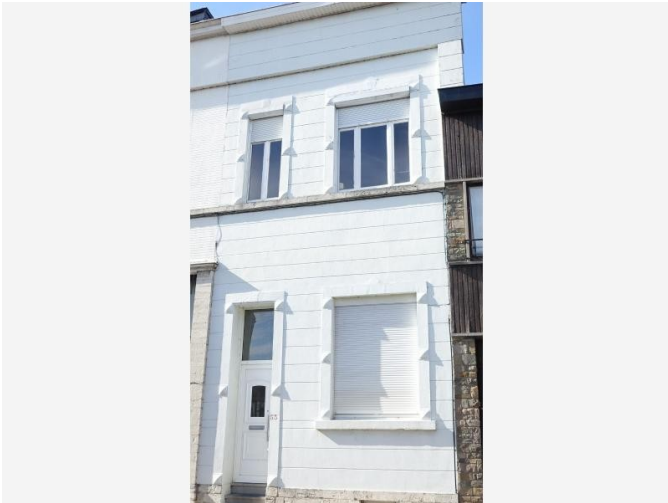
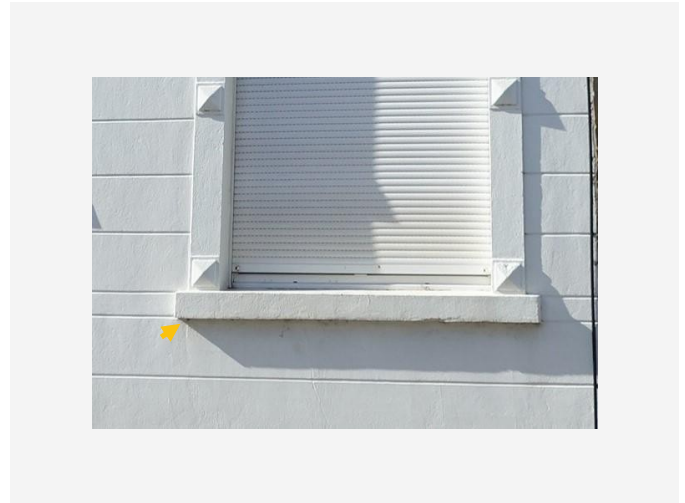
Geen asbest

| # | Type | Referentie | Resultaat |
|---|---|---|---|
| 15.1 | Mengmonster | extra M1 | Geen asbest |

| Beschrijving | gevelcementering voor/achtergevel |

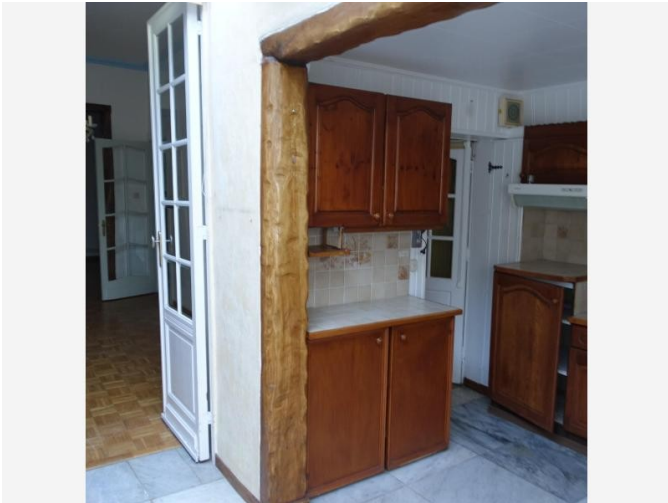
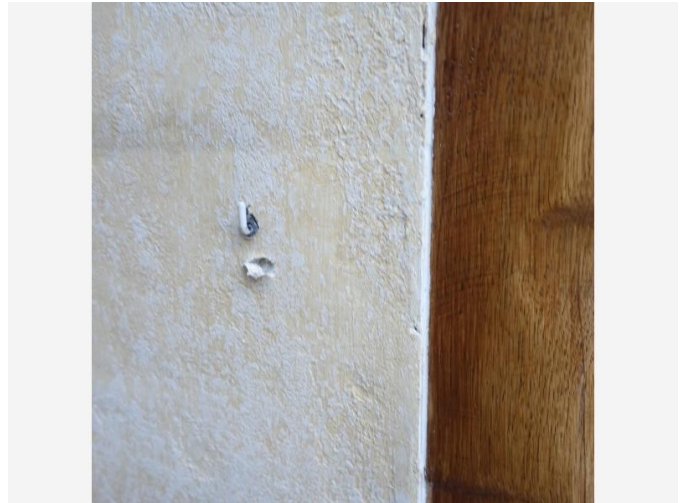
## Fiche 16: wandpleister

Geen asbest

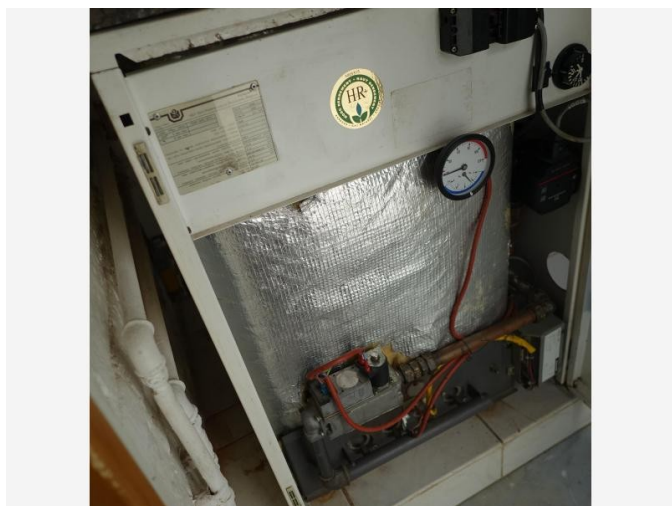
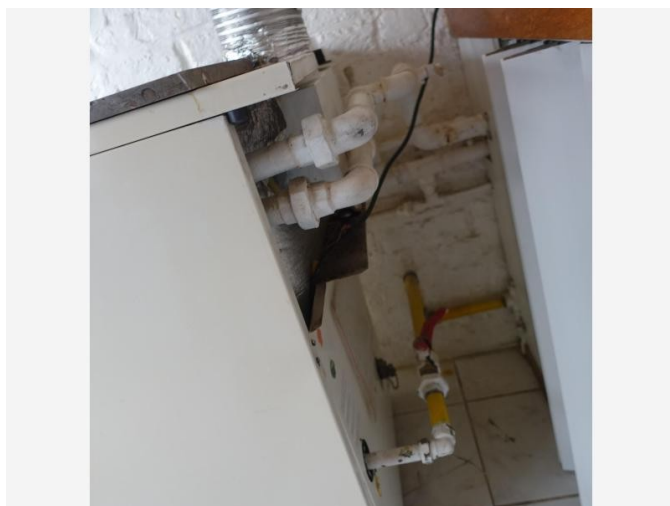
## Fiche 28: materialen en onderdelen CV installatie

| Beschrijving | Notitie | Terug te vinden op plannen |
|---|---|---|
| Fiche 28: materialen en onderdelen CV installatie | Het isolatiemateriaal aan de CV ketel en de dichtingen aan het hydraulische systeem zijn niet waarneembaar | Plan 1.4: woning niv 0 kopie kopie |
