# Asbestinventarisatetest

Lindenstraat 14, 2440 Geel

Attestnummer : 20230421-000180.000

## Niet-asbestveilig

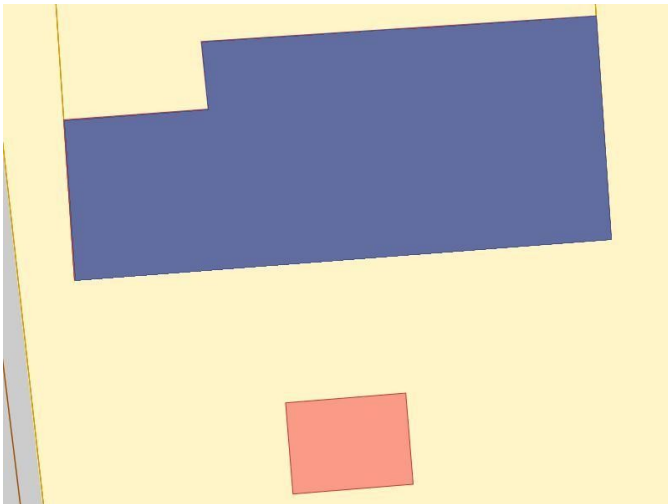
## Zone 1: Hoofdgebouw

Tijdens de inspectie vastgesteld:

- 5 Asbestmaterialen**
- 1 Beperkingen**
- 0 Uitsluitingen
- 0 Roerende goederen
- 0 Puin, steenslag, (water)bodem
- 0 Adviezen
- 2 Geen asbest**

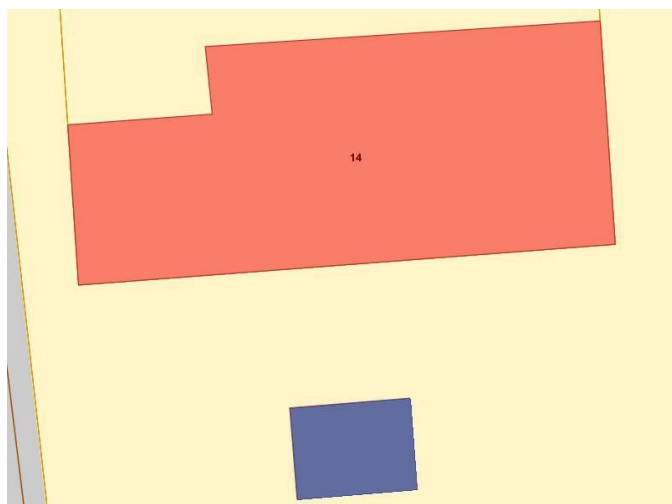
## Zone 2: Bijgebouw

Tijdens de inspectie vastgesteld:

### 1 **Asbestmateriaal**
