Asbestinventarisatetest

Rerum Novarumstraat 11, 2280 Grobbendonk

Attestnummer : 20240108-000031.000

Niet-asbestveilig

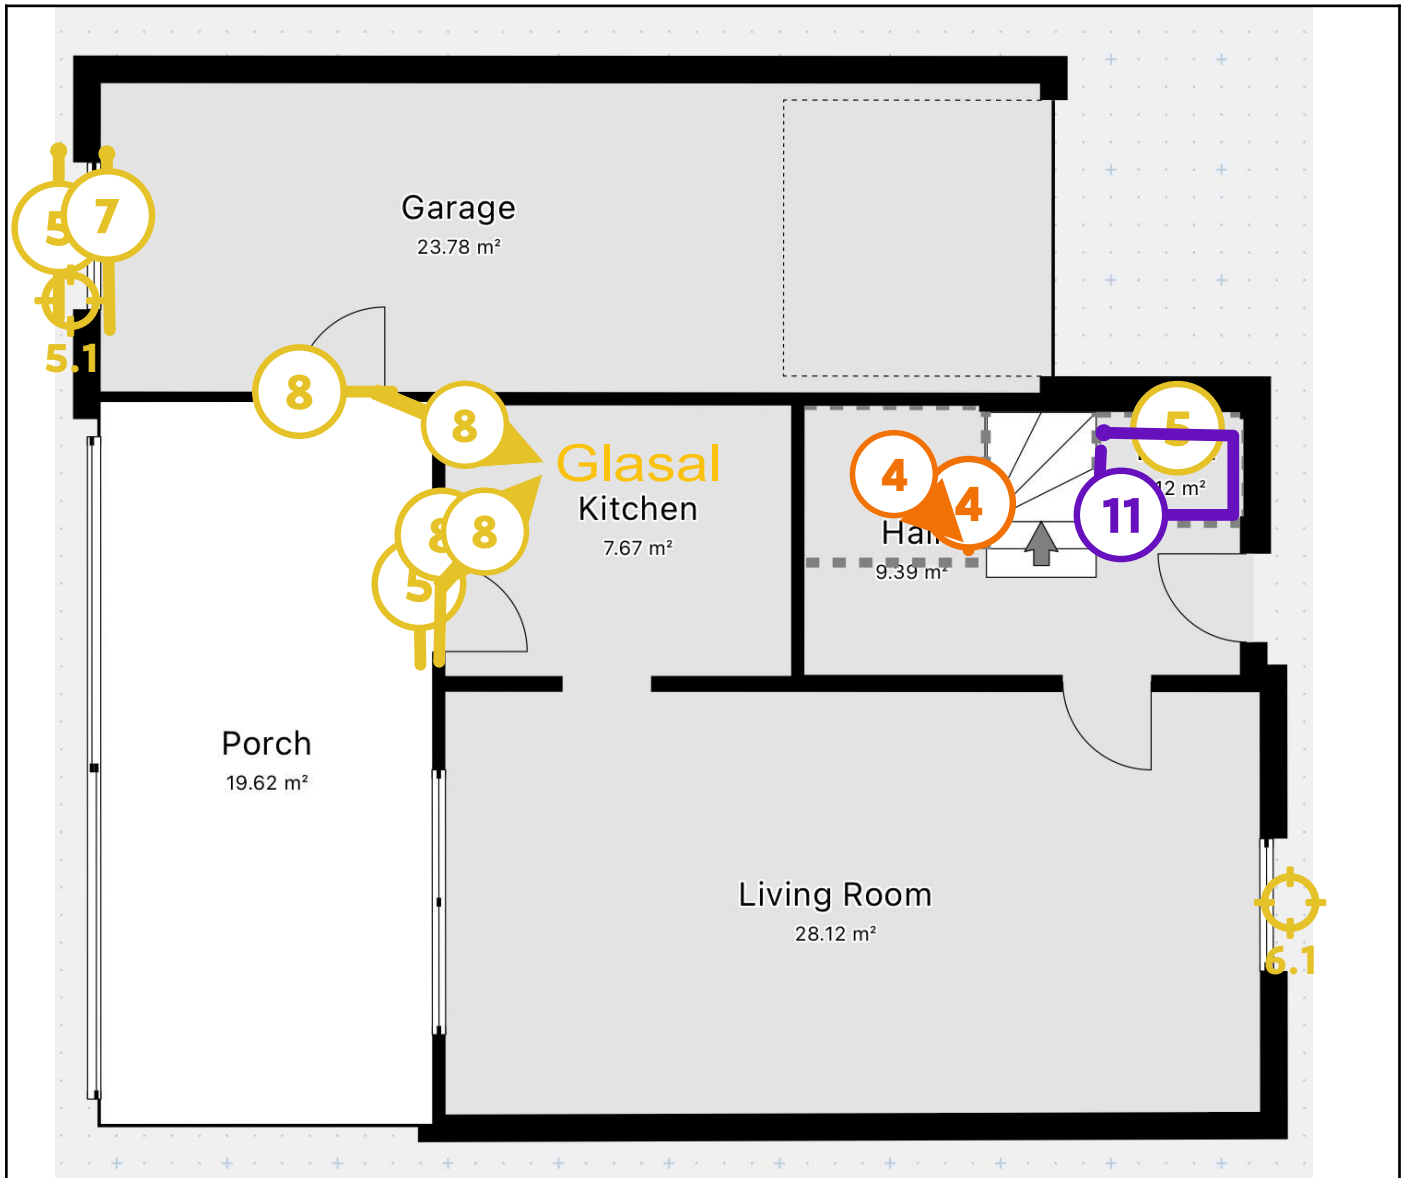
Plan 1.1: Gelijkvloers

Beschrijving	Type	Actie
4. Asbestverdacht roetluisje	Asbestmateriaal	Verwijderen
5. Mastiek Buitenschrijnwerk	Asbestmateriaal	Zorgvuldig beheren
5.1 Code: P-04	Puntmonster	-
6. Mastiek tussen gevelafwerking	Asbestmateriaal	Zorgvuldig beheren
6.1 Code: P-01	Puntmonster	-

7. Asbestverdachte dorpel Garage	Asbestmateriaal	Zorgvuldig beheren
8. Glasal plaat deuren - gelijkvloers	Asbestmateriaal	Zorgvuldig beheren
11. Faiencetegels in de badkamer en WC	Advies	-

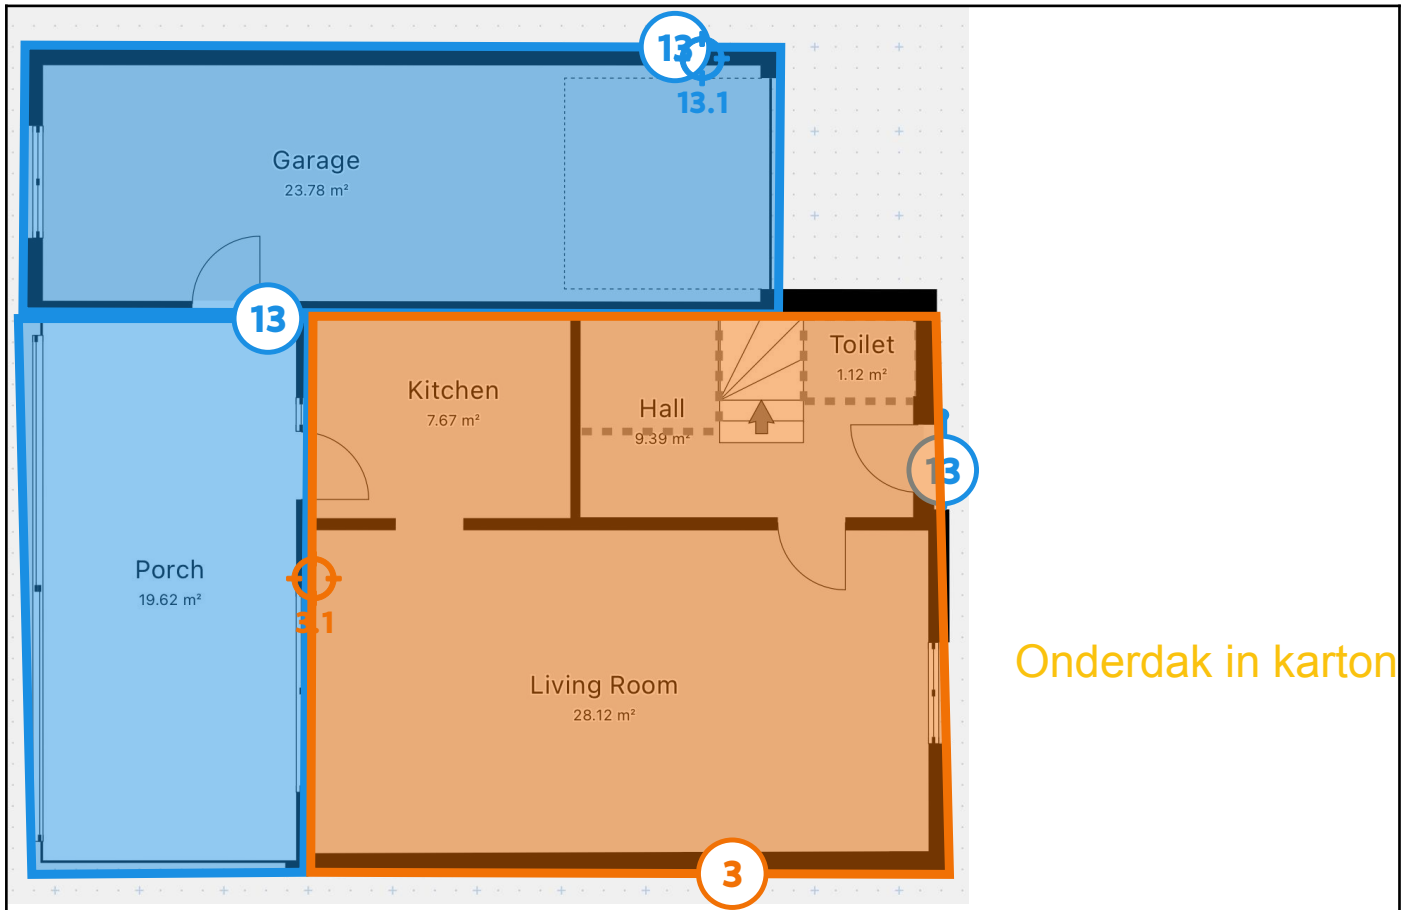
Plan 1.8: Dakenplan Woning

Beschrijving	Type	Actie
3. Onderdak woning	Asbestmateriaal	Verwijderen
3.1 Code: P-05	Puntmonster	-
13. Roofing garage + veranda	Geen asbest	-
13.1 Code: P-02	Puntmonster	-

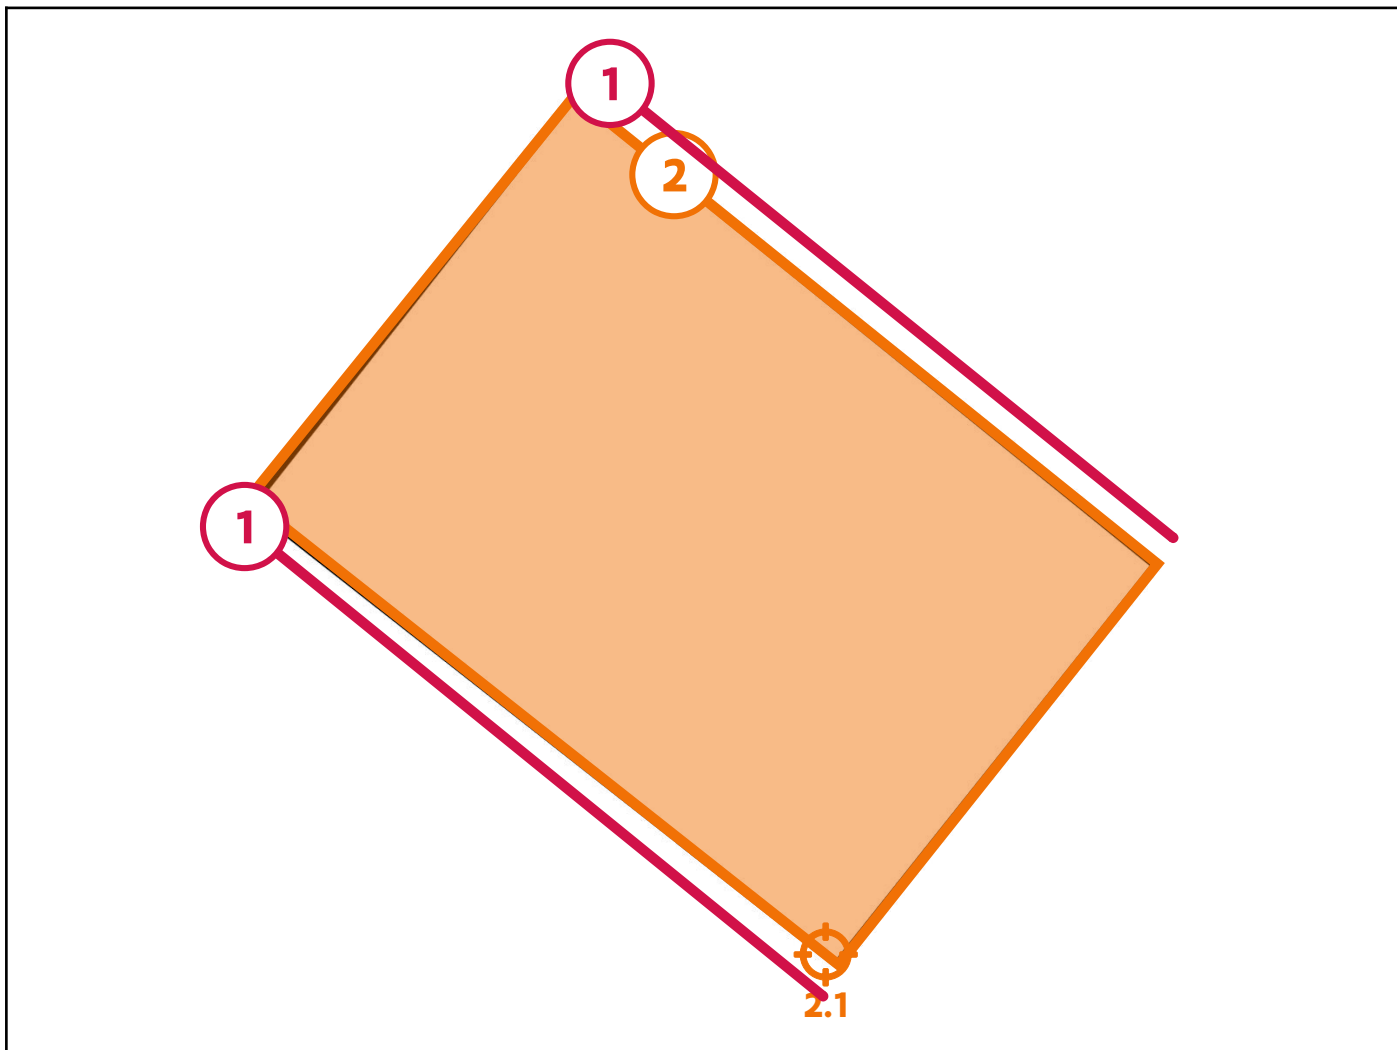
Plan 2.2: Dakenplan Tuinberging

Beschrijving	Type	Actie
1. Slib in dakgoot - Tuinberging	Asbestmateriaal	Dringend verwijderen
2. Golfplaten op dak tuinberging	Asbestmateriaal	Verwijderen
2.1 Code: P-03	Puntmonster	-

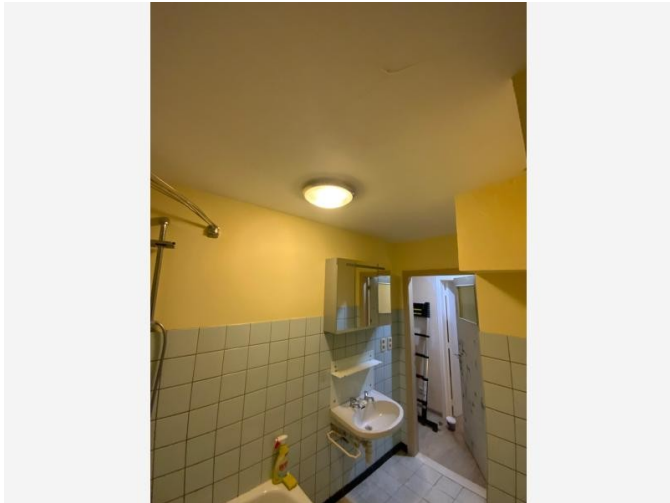
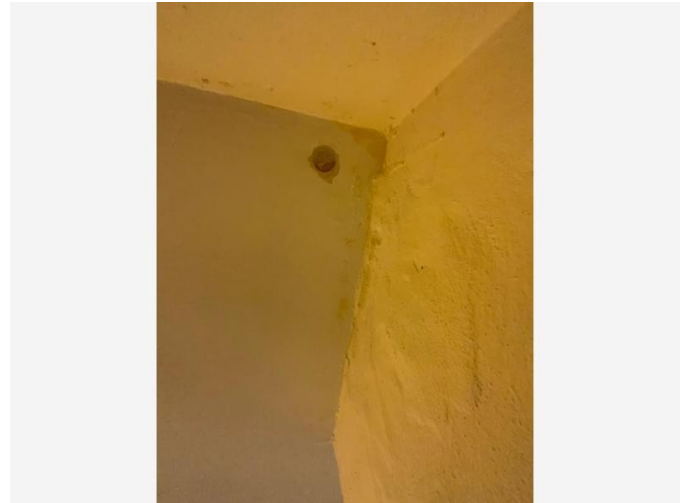
Identificatiemethode	Redelijk vermoeden
Primaire drager	Binnenwand
(Asbest)materiaal	Prefab - afwerking - Tegel
Bindmiddel	Cement
Gebondenheid bindmiddel	Hecht

Geen asbest
