Asbestinventarisatetest

Sint-Augustinuslaan 1, 2610 Antwerpen

Attestnummer : 20240829-000099.000

Uitgegeven op : 29.08.2024

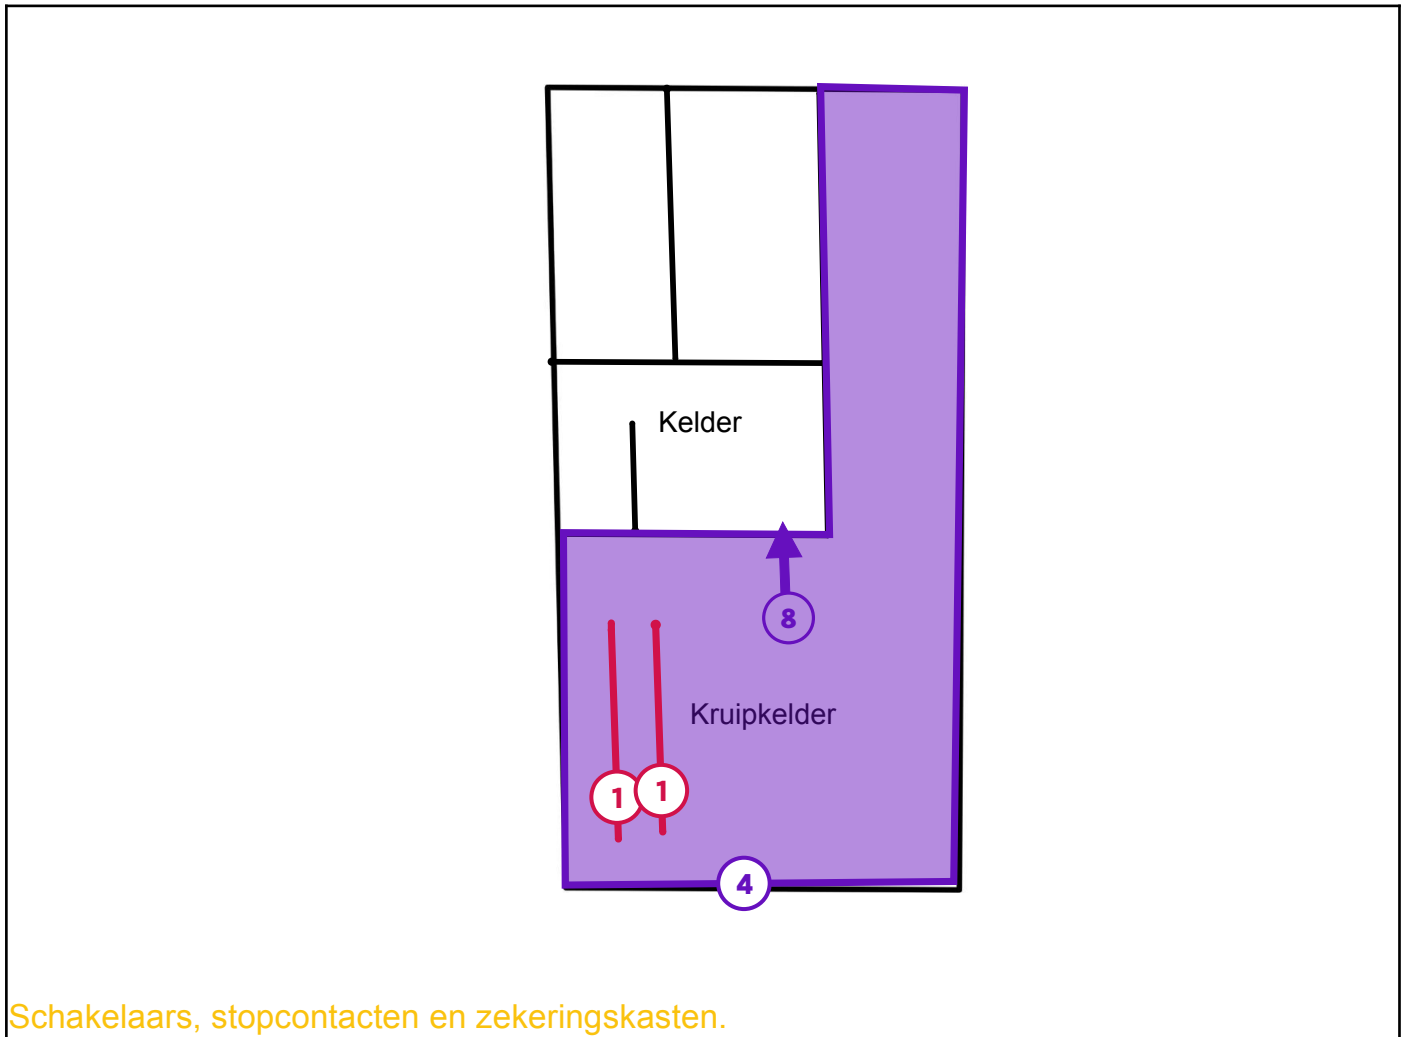
Plan 1.1: Kelderplan

Beschrijving	Type	Actie
1. Losliggende buizen	Asbestmateriaal	Dringend verwijderen
3. Bakeliet	Asbestmateriaal	Zorgvuldig beheren
4. Kruipkelder	Beperking	-
8. Dichtingen in CV-installatie	Advies	-

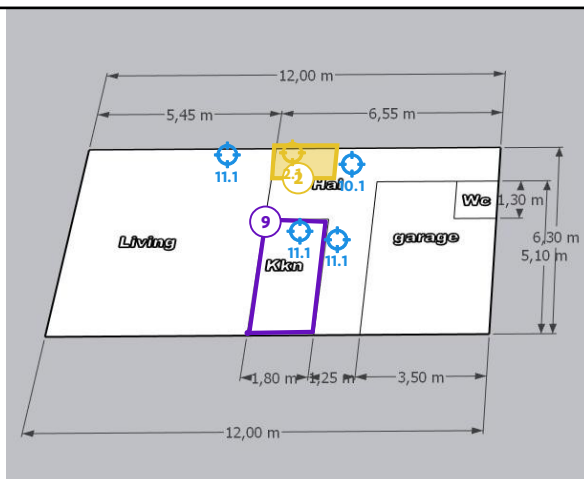
Plan 1.2: Woning gelijkvloers

Afdichting aan ramen en deuren tussen kader en glas met rubber en tussen kader en gevel geen afdichting (gecementeerd).

Beschrijving	Type	Actie
2. Vinyl	Asbestmateriaal	Zorgvuldig beheren
2.1 Code: 3	Puntmonster	-
3. Bakeliet	Asbestmateriaal	Zorgvuldig beheren
7. Afdichting aan ramen en deuren	Advies	-
9. Faience tegelijm	Advies	-
10. Pleisterwerk aan de plafonds	Geen asbest	-
10.1 Code: 02	Mengmonster	-
11. Pleisterwerk aan de muren	Geen asbest	-
11.1 Code: 01	Mengmonster	-

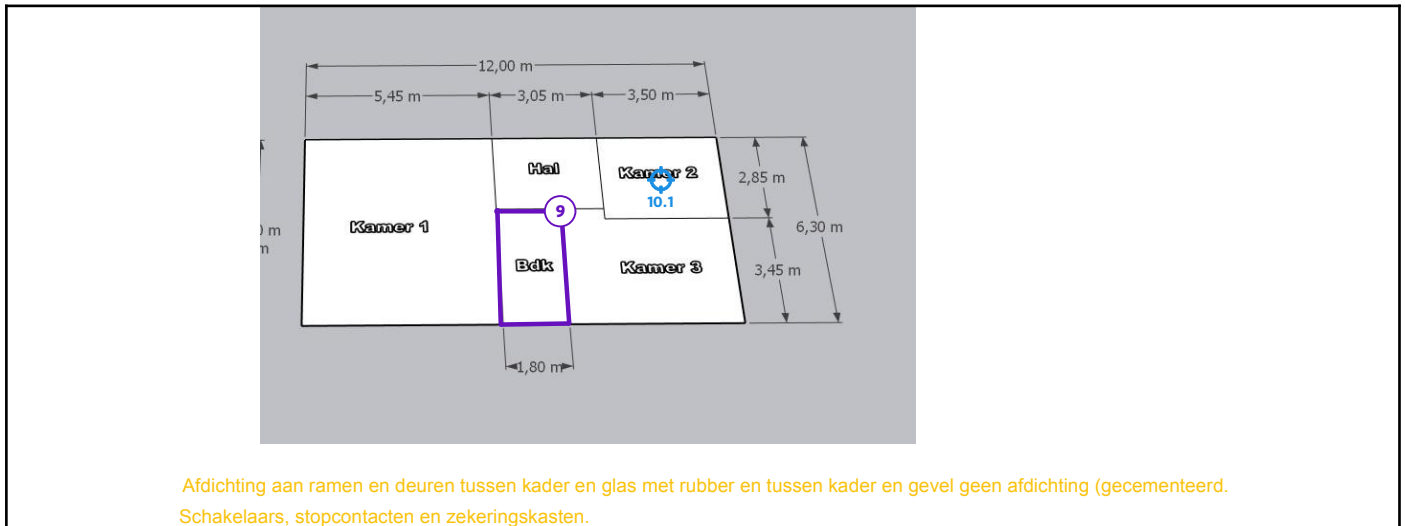
Plan 1.3: Woning 1ste verdieping

Beschrijving	Type	Actie
3. Bakeliet	Asbestmateriaal	Zorgvuldig beheren
7. Afdichting aan ramen en deuren	Advies	-
9. Faience tegellijm	Advies	-
10. Pleisterwerk aan de plafonds	Geen asbest	-
10.1 Code: 02	Mengmonster	-

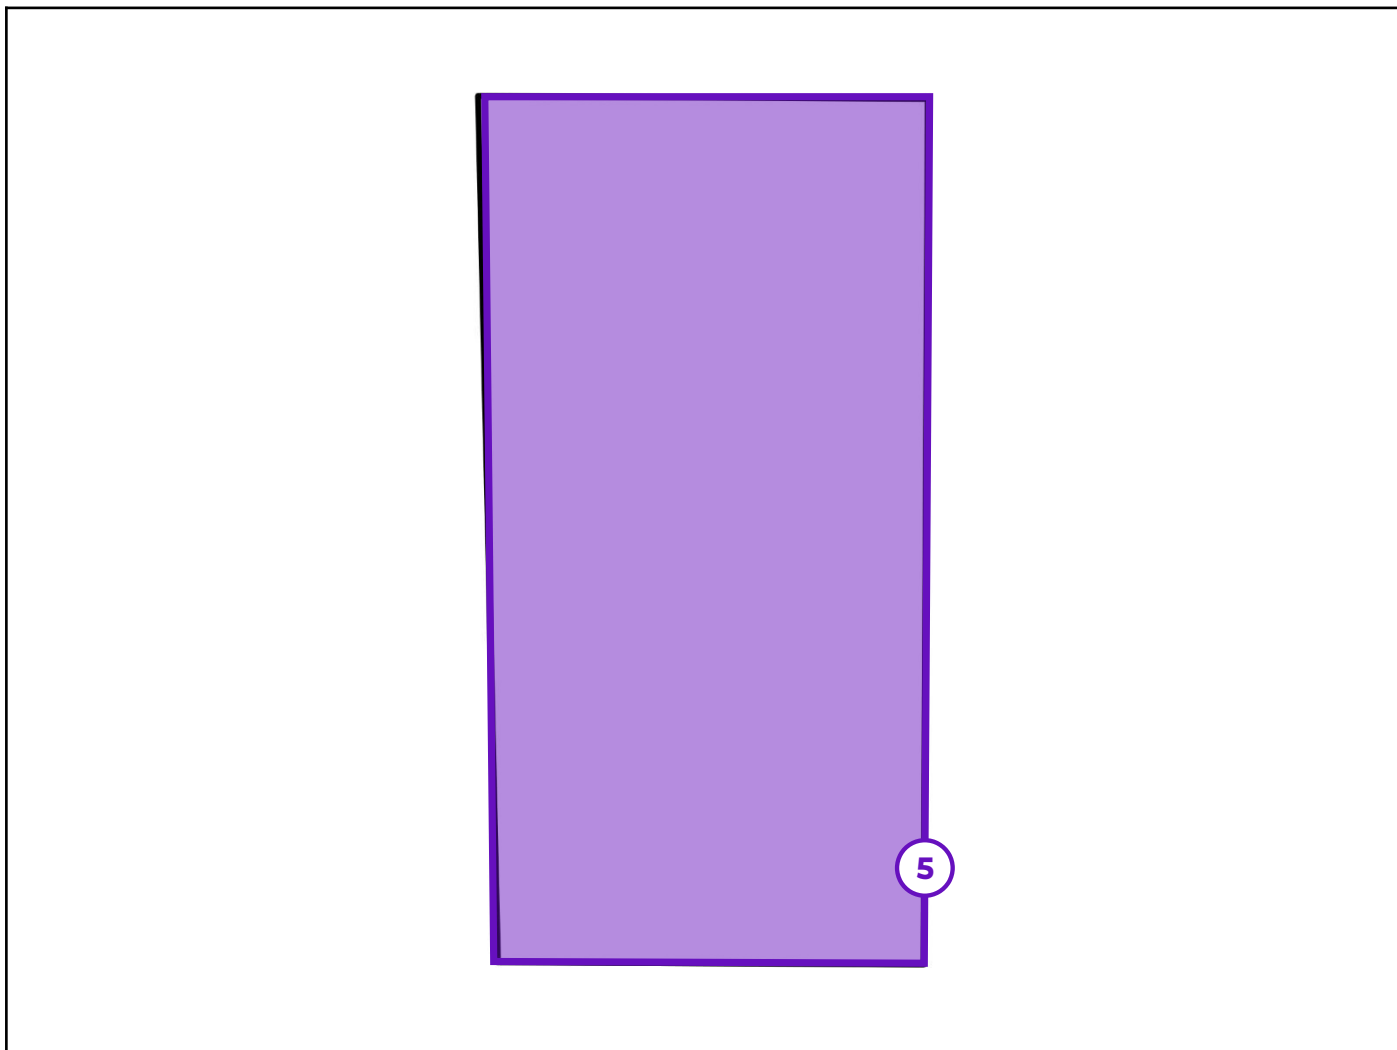
Plan 1.4: Dakplan

Beschrijving	Type	Actie
5. Woning: Plat dak	Beperking	-

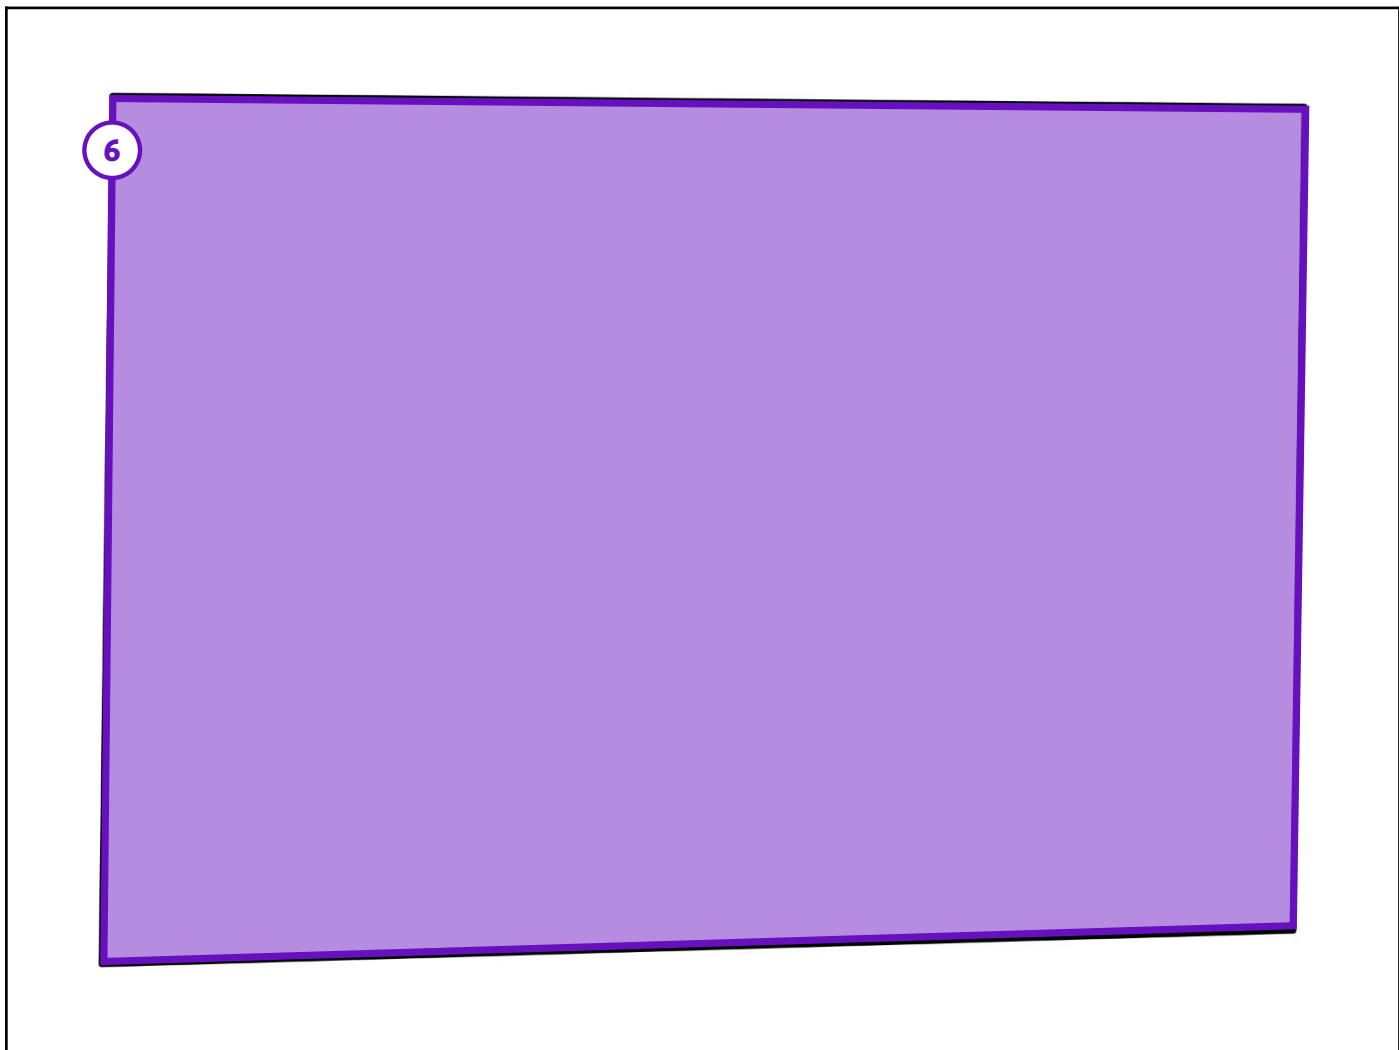
Plan 2.1: Tuinhuis plan

Beschrijving	Type	Actie
6. Tuinhuis	Advies	-
