# Asbestinventarisatetest

Boudewijnstraat 30, 2340 Beerse

Attestnummer : 20240318-000083.000

Uitgegeven op : 18.03.2024

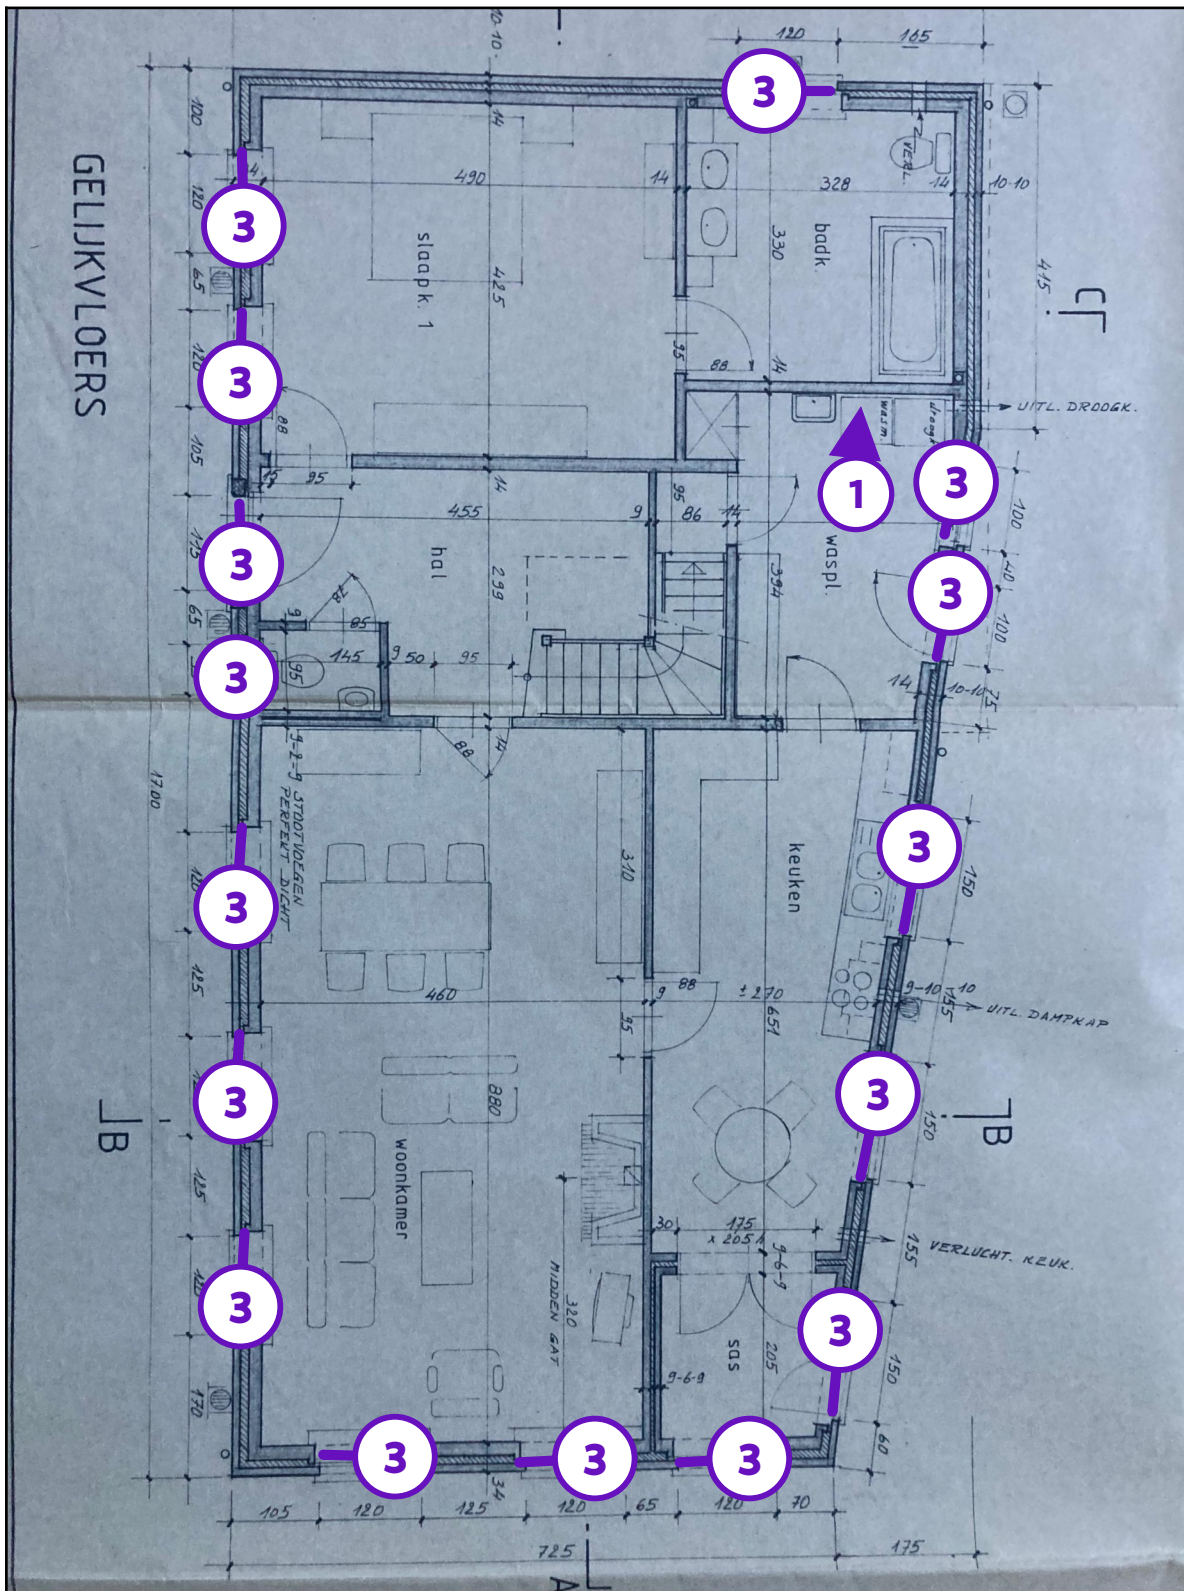
# Plan 1.1: Gelijkvloers

1. CV en boiler	Advies	-
3. Kit ramen en deuren	Advies	-

3. Kit ramen en deuren	Advies	-
5. Vloerzeil zolder	Advies	-

4. Kelder	Advies	-
-----------	--------	---

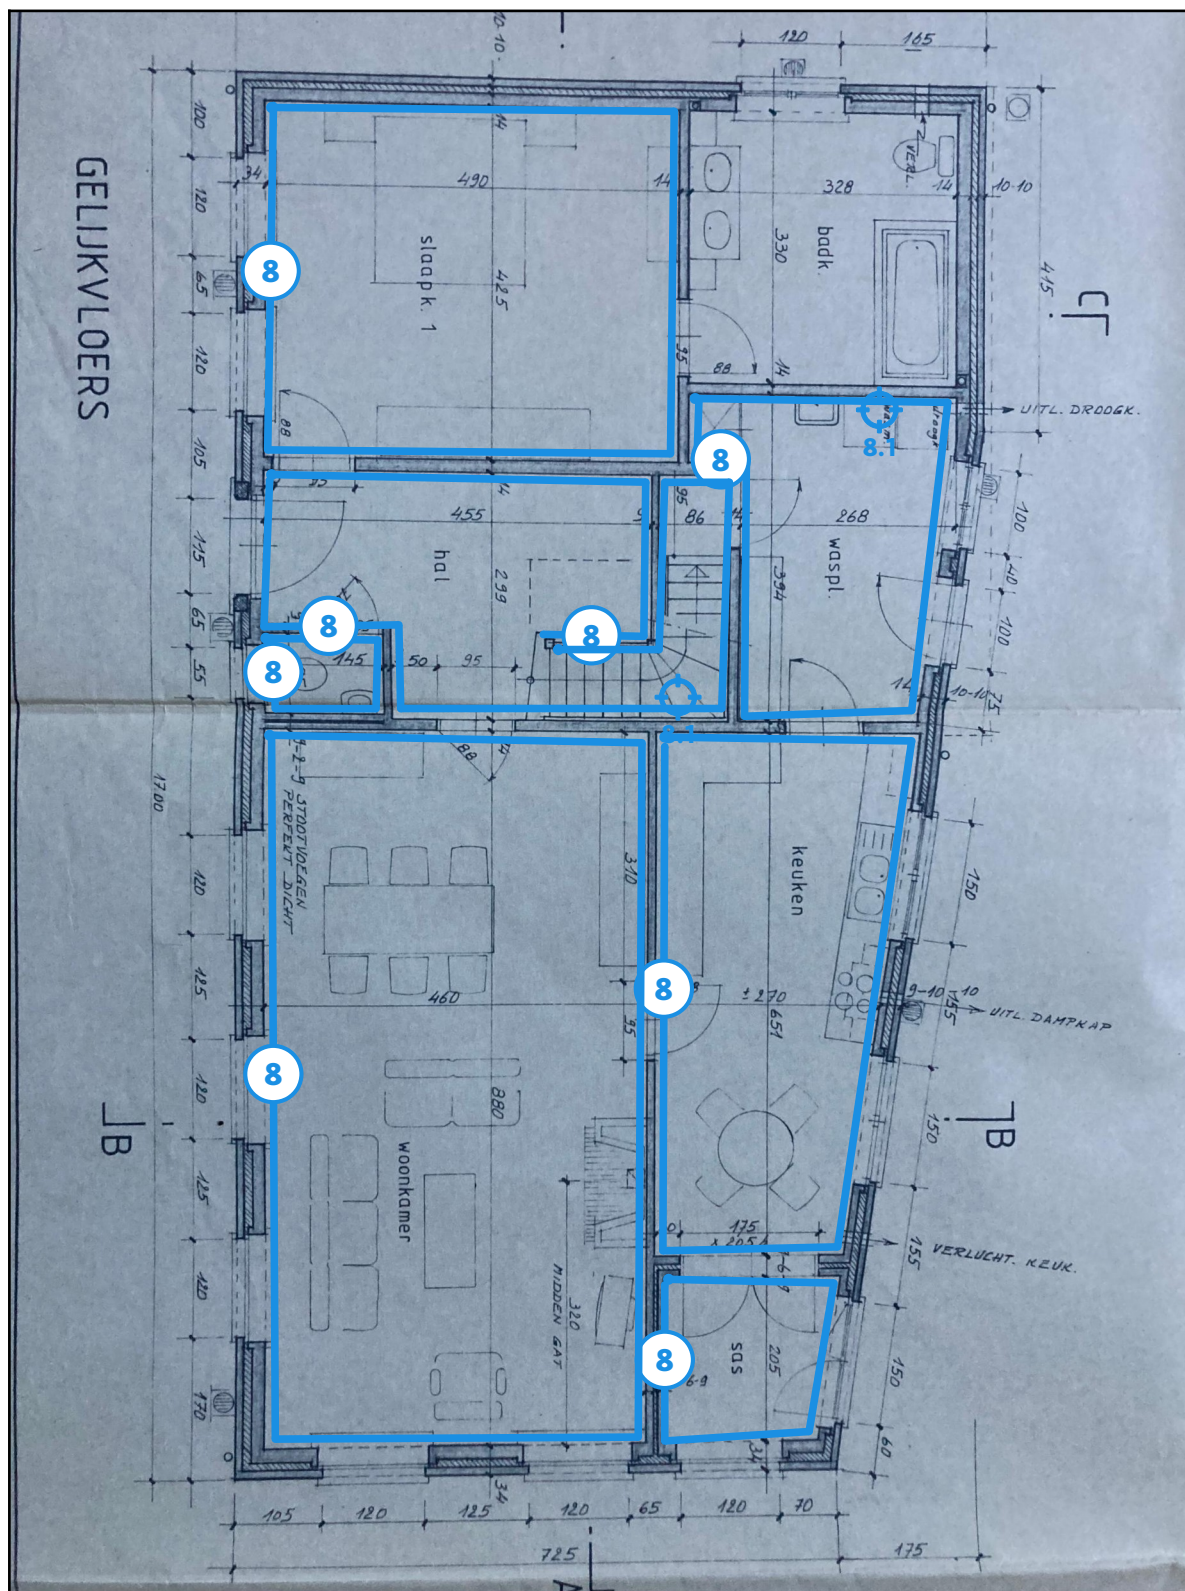
## Plan 1.4: Gelijkvloers (pleisterwerk muren)

8. Pleisterwerk muren woning	Geen asbest	-
8.1 Code: mm 03	Mengmonster	-

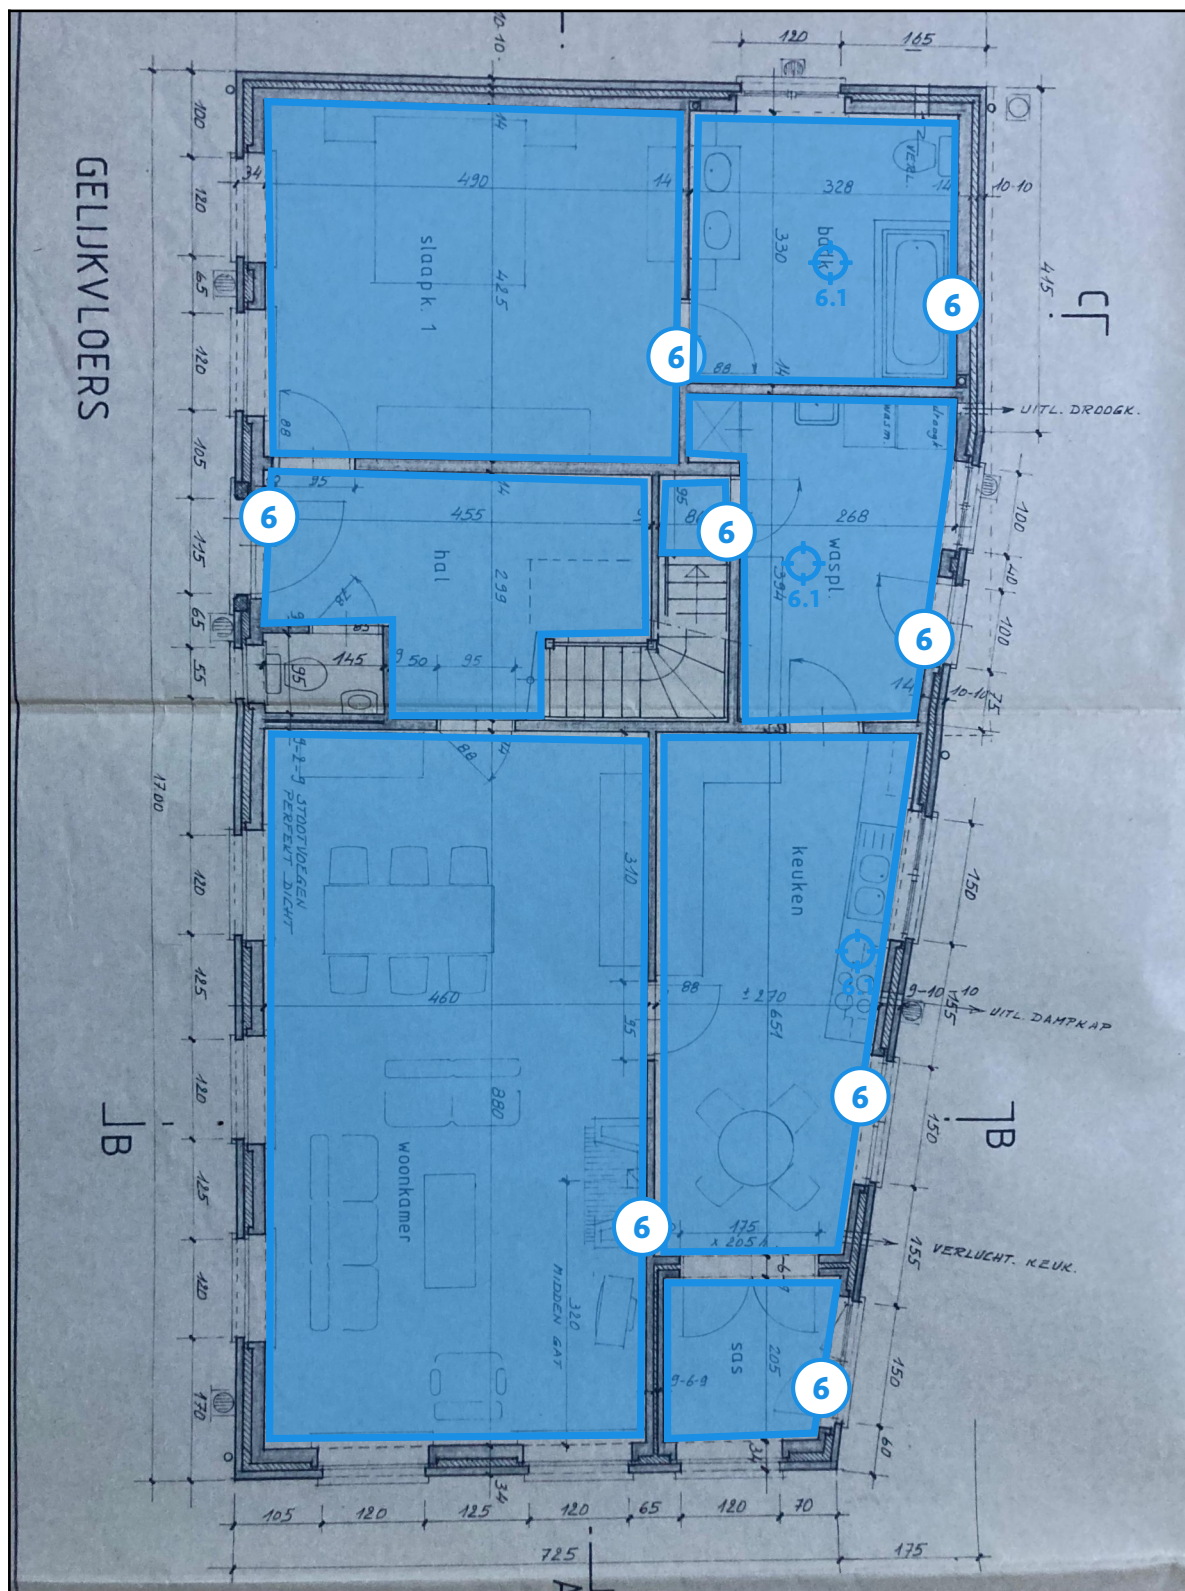
## Plan 1.5: Gelijkvloers (pleisterwerk plafonds)

6. Pleisterwerk plafond	Geen asbest	-
6.1 Code: mm 04	Mengmonster	-

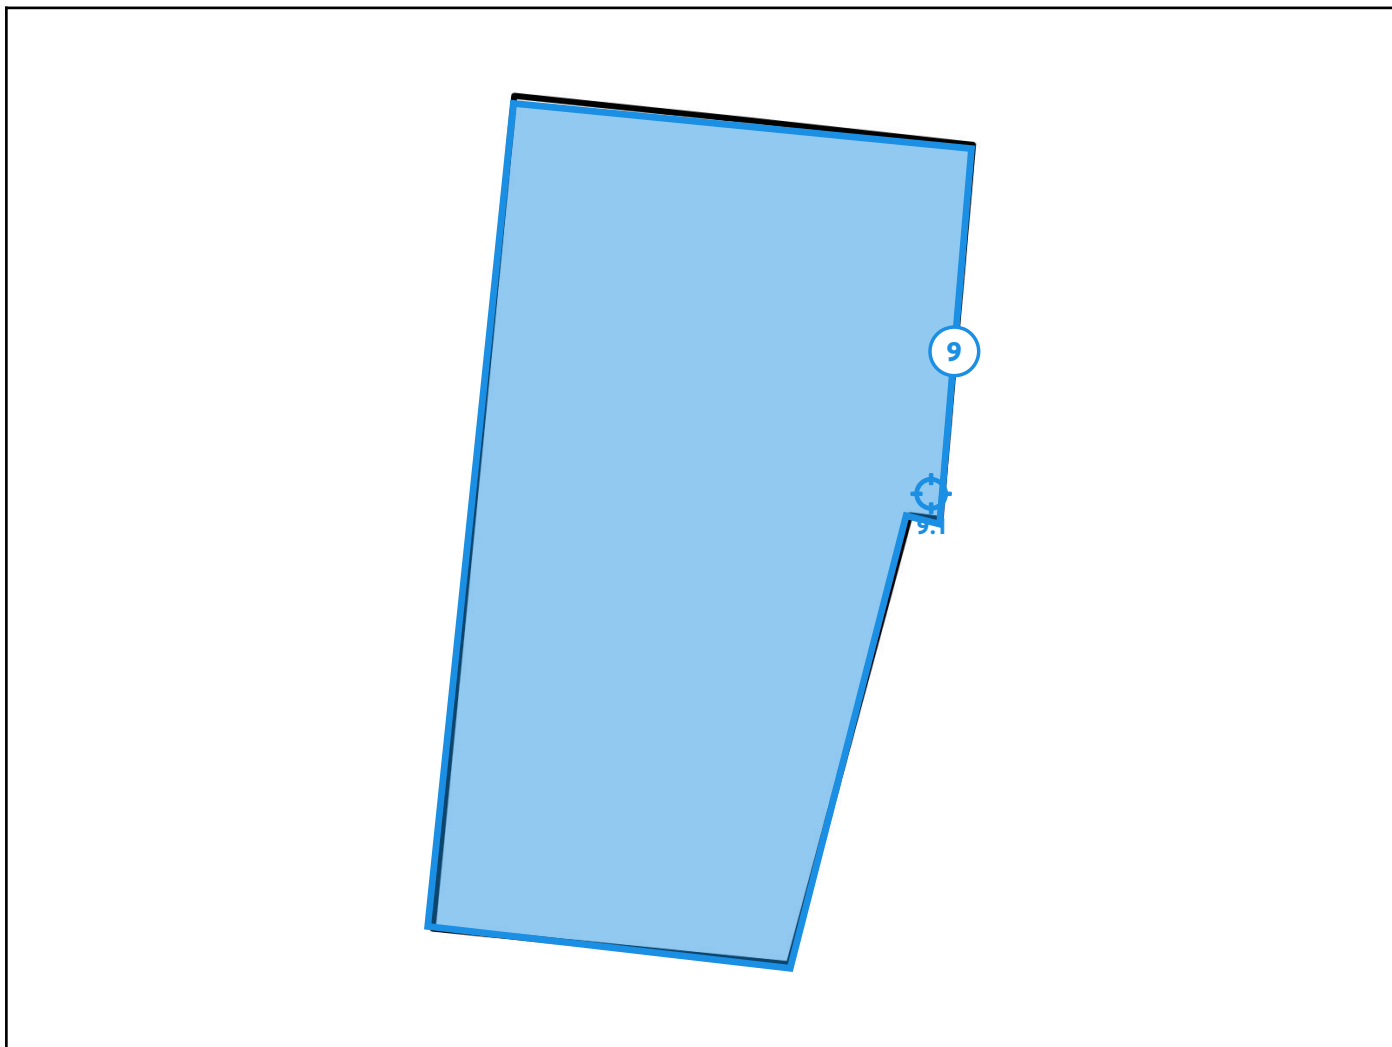
## Plan 1.8: Bovenaanzicht / dakplan

Beschrijving	Type	Actie
9. Onderdak platen type menuiserit	Geen asbest	-
9.1 Code: mm 01	Puntmonster	-

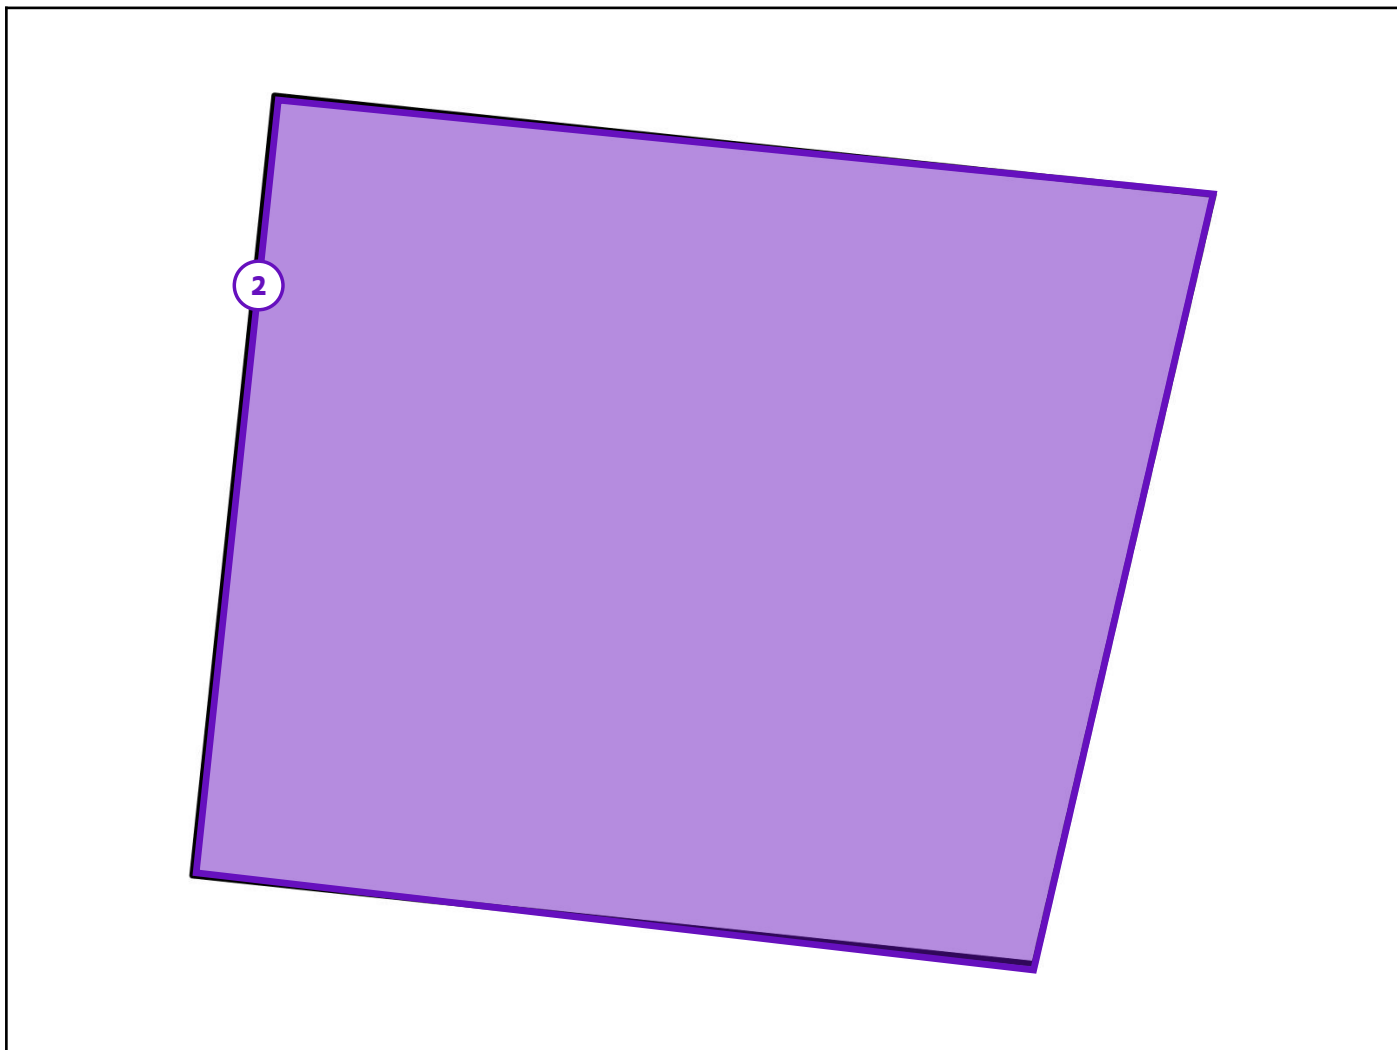
## Plan 3.1: Bijgebouw plan

Beschrijving	Type	Actie
2. Dak garage	Advies	-
