# Asbestinventarisatetest

Leest 31, 2330 Merksplas

Attestnummer : 20260827-000325.000

Uitgegeven op : 27.08.2026

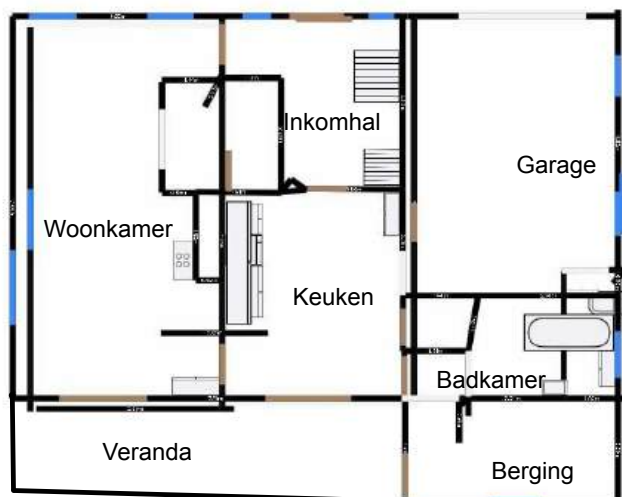
## Plan 1.3: De woning gelijkvloers (vloer)

Niet-asbestverdachte tegelvloer gelijkvloerse woning

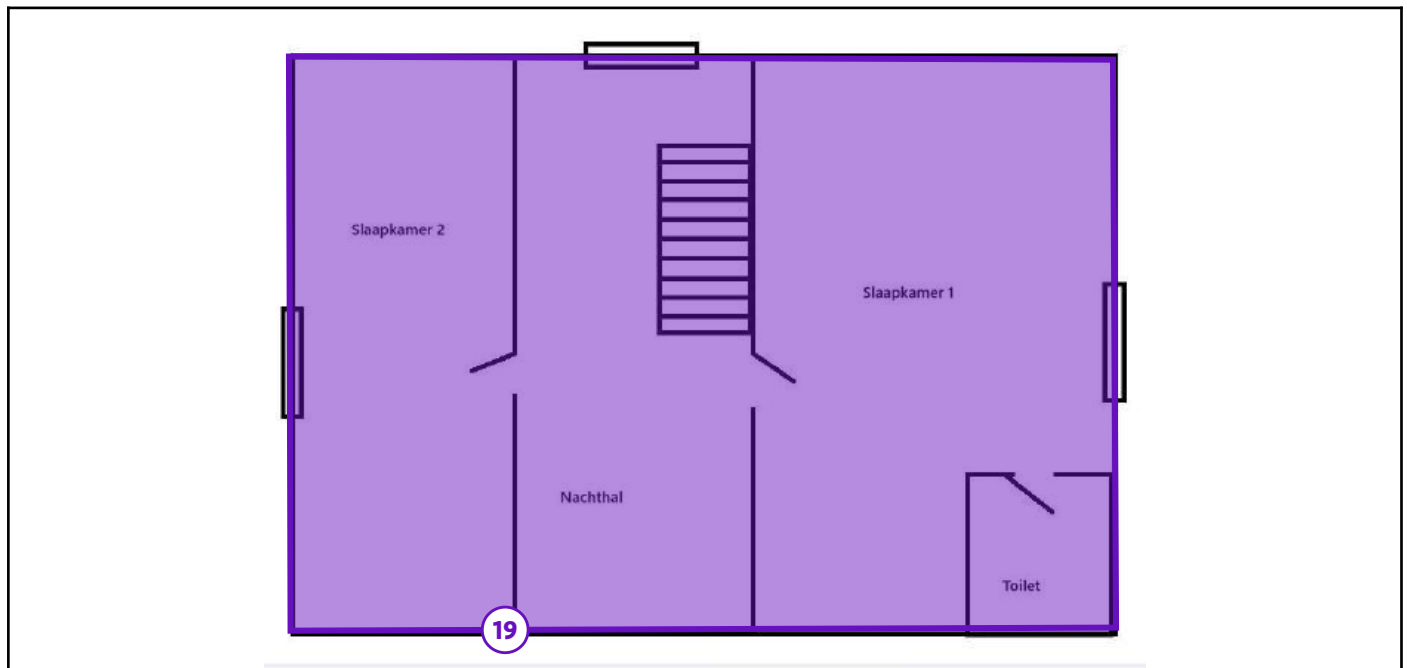
## Plan 1.7: De woning verdieping (vloer)

| Beschrijving | Type | Actie |
|---|---|---|
| 19. Vast tapijt eerste verdieping in de woning | Advies | - |

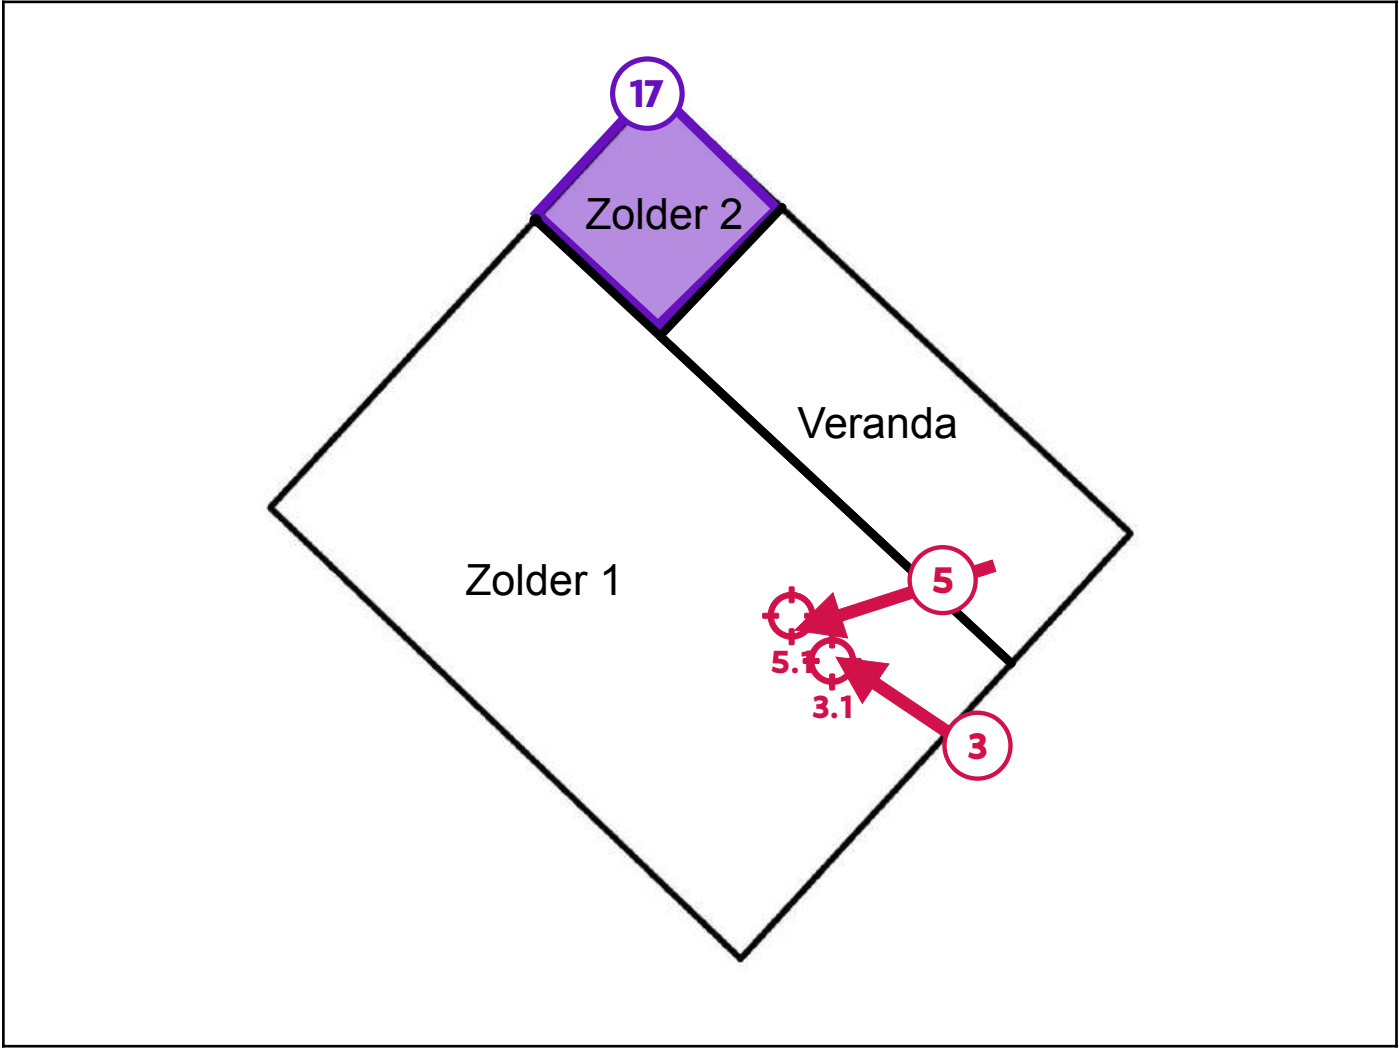
# Plan 1.10: De woning zolder

| Beschrijving | Type | Actie |
|---|---|---|
| 17. Daktip zolder 2 achterzijde woning | Beperking | - |

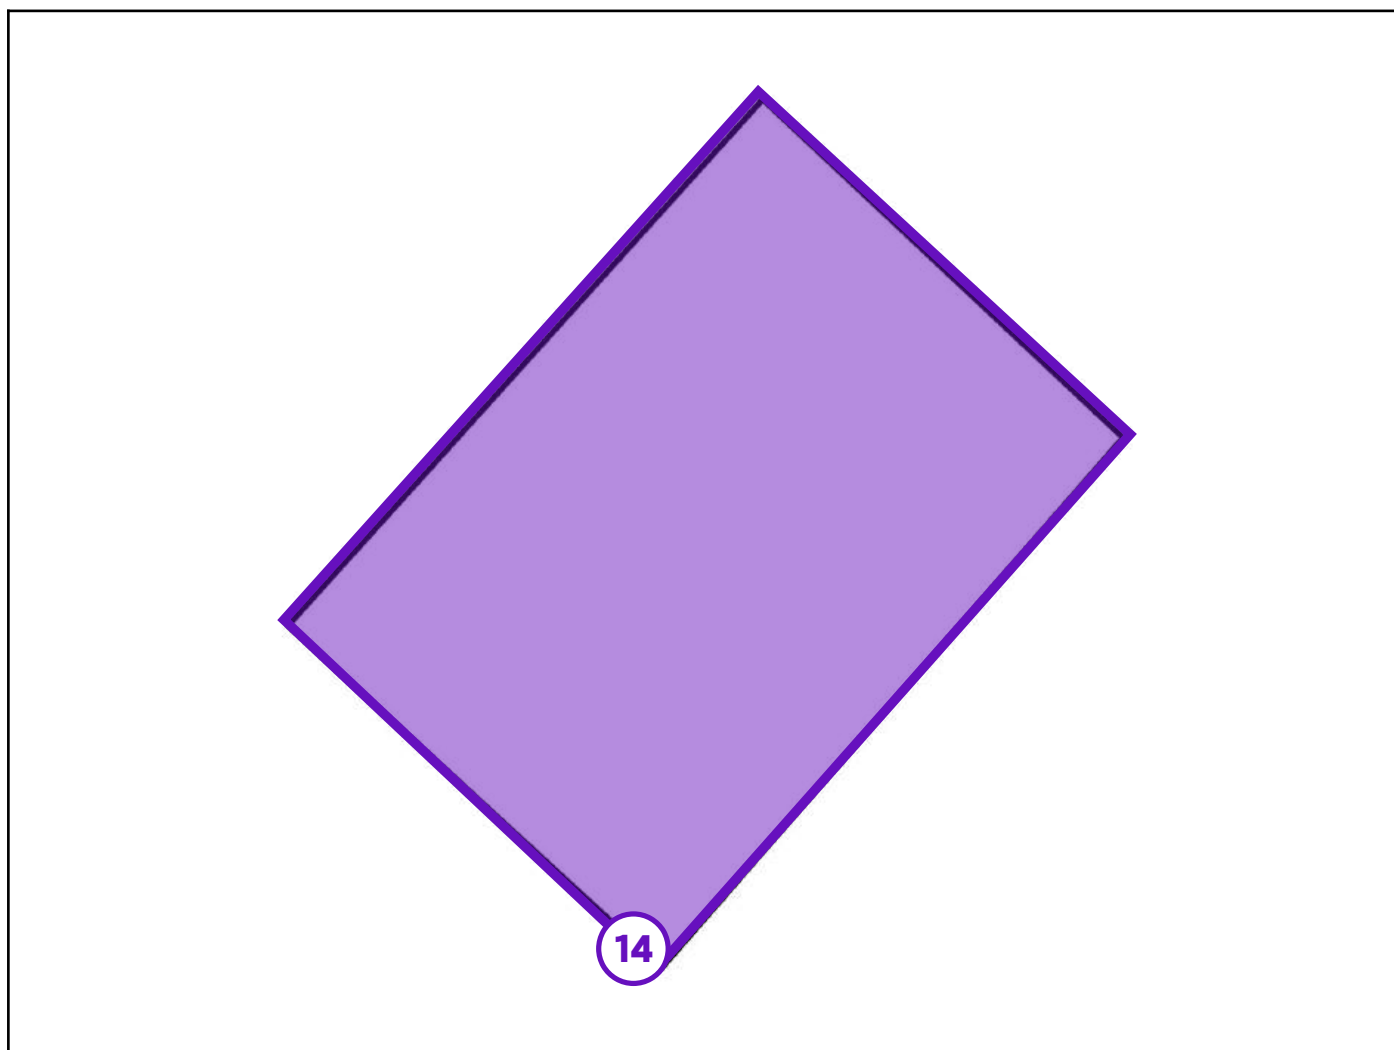
## Plan 2.5: De garage (daktip)

| Beschrijving | Type | Actie |
|---|---|---|
| 14. Bovenste daktip niet toegankelijk garage | Beperking | - |

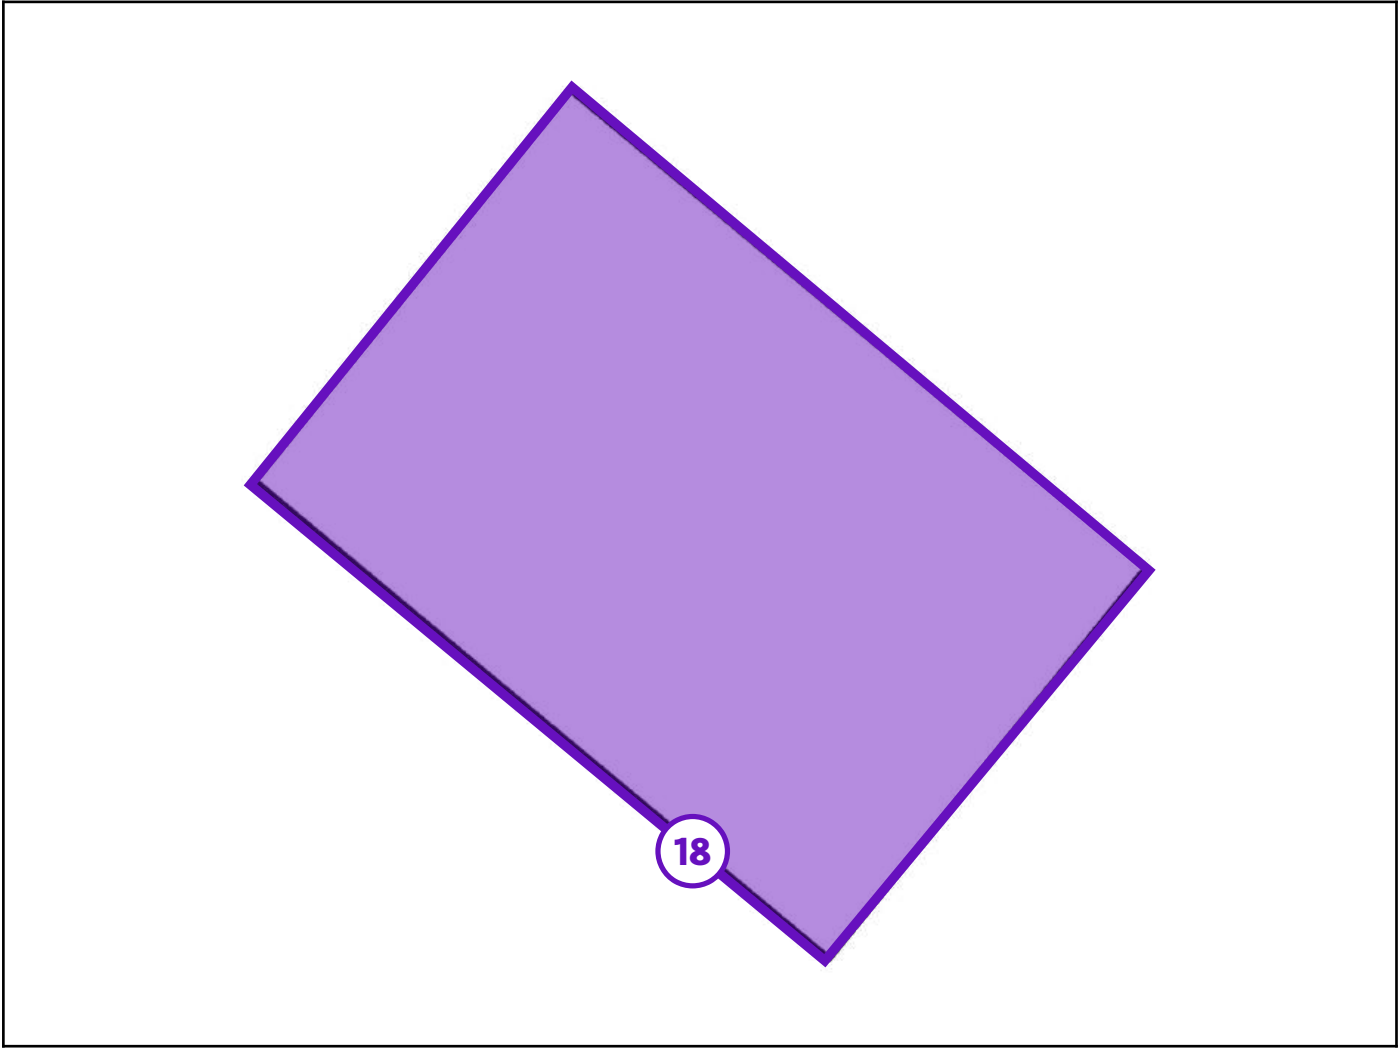
# Plan 4.1: De serre

| Beschrijving | Type | Actie |
|---|---|---|
| 18. Overwoekerde serre | Beperking | - |

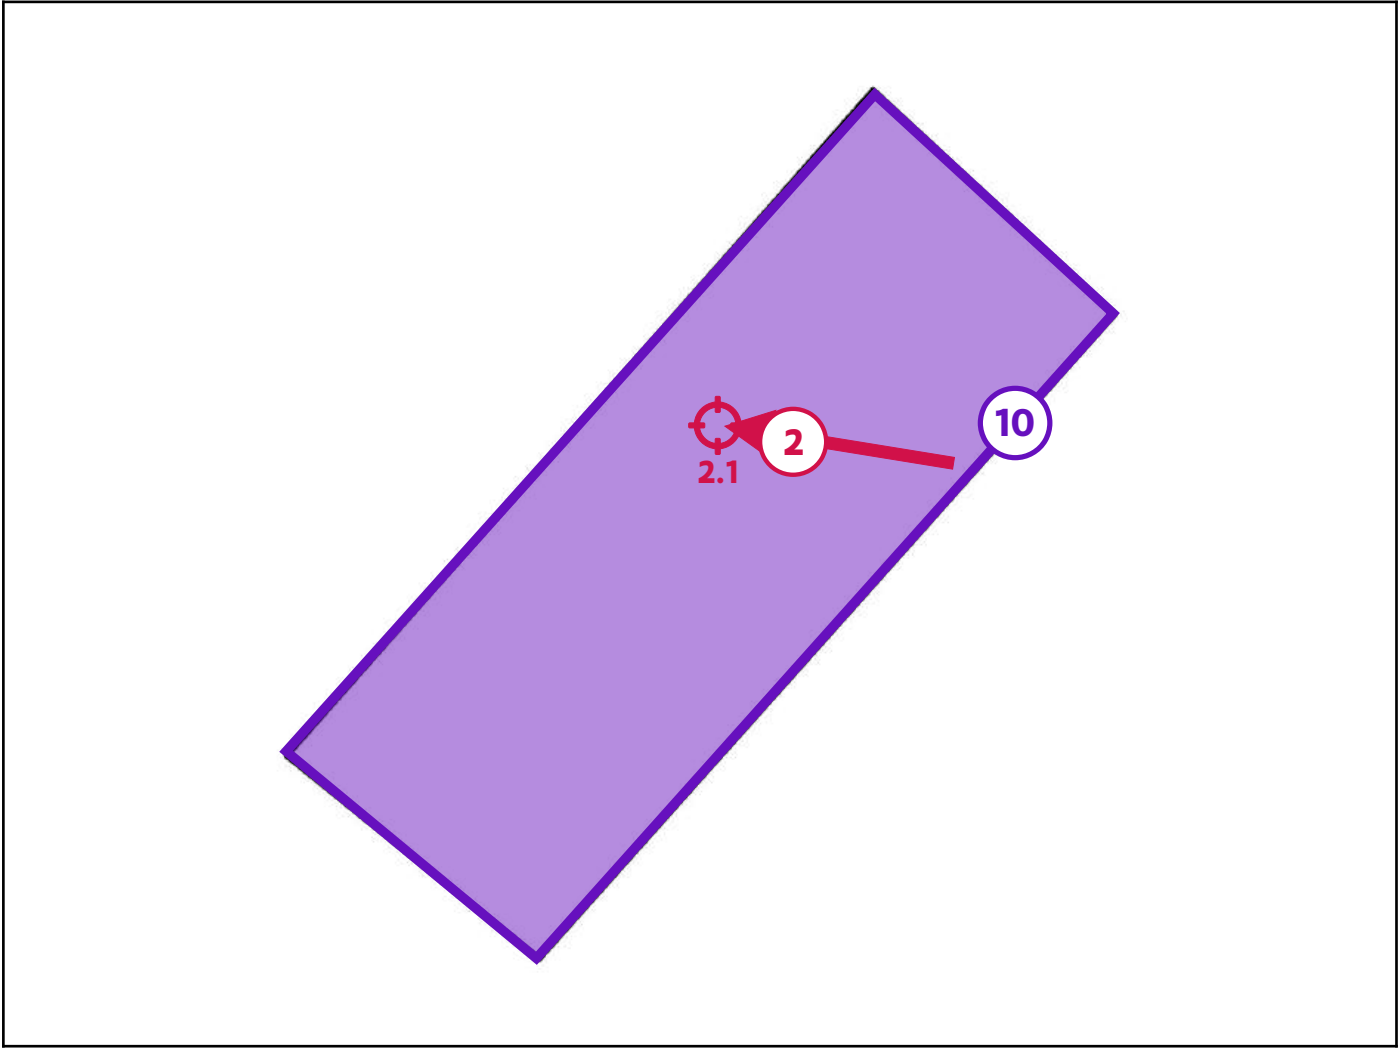
# Plan 6.1: Vervallen constructie 2

| Beschrijving | Type | Actie |
|---|---|---|
| 2. Afval vlakke cementplaat vervallen constructie 2 | Asbestmateriaal | Dringend verwijderen |
| 10. Overwoekerde vervallen constructie 2 | Beperking | - |

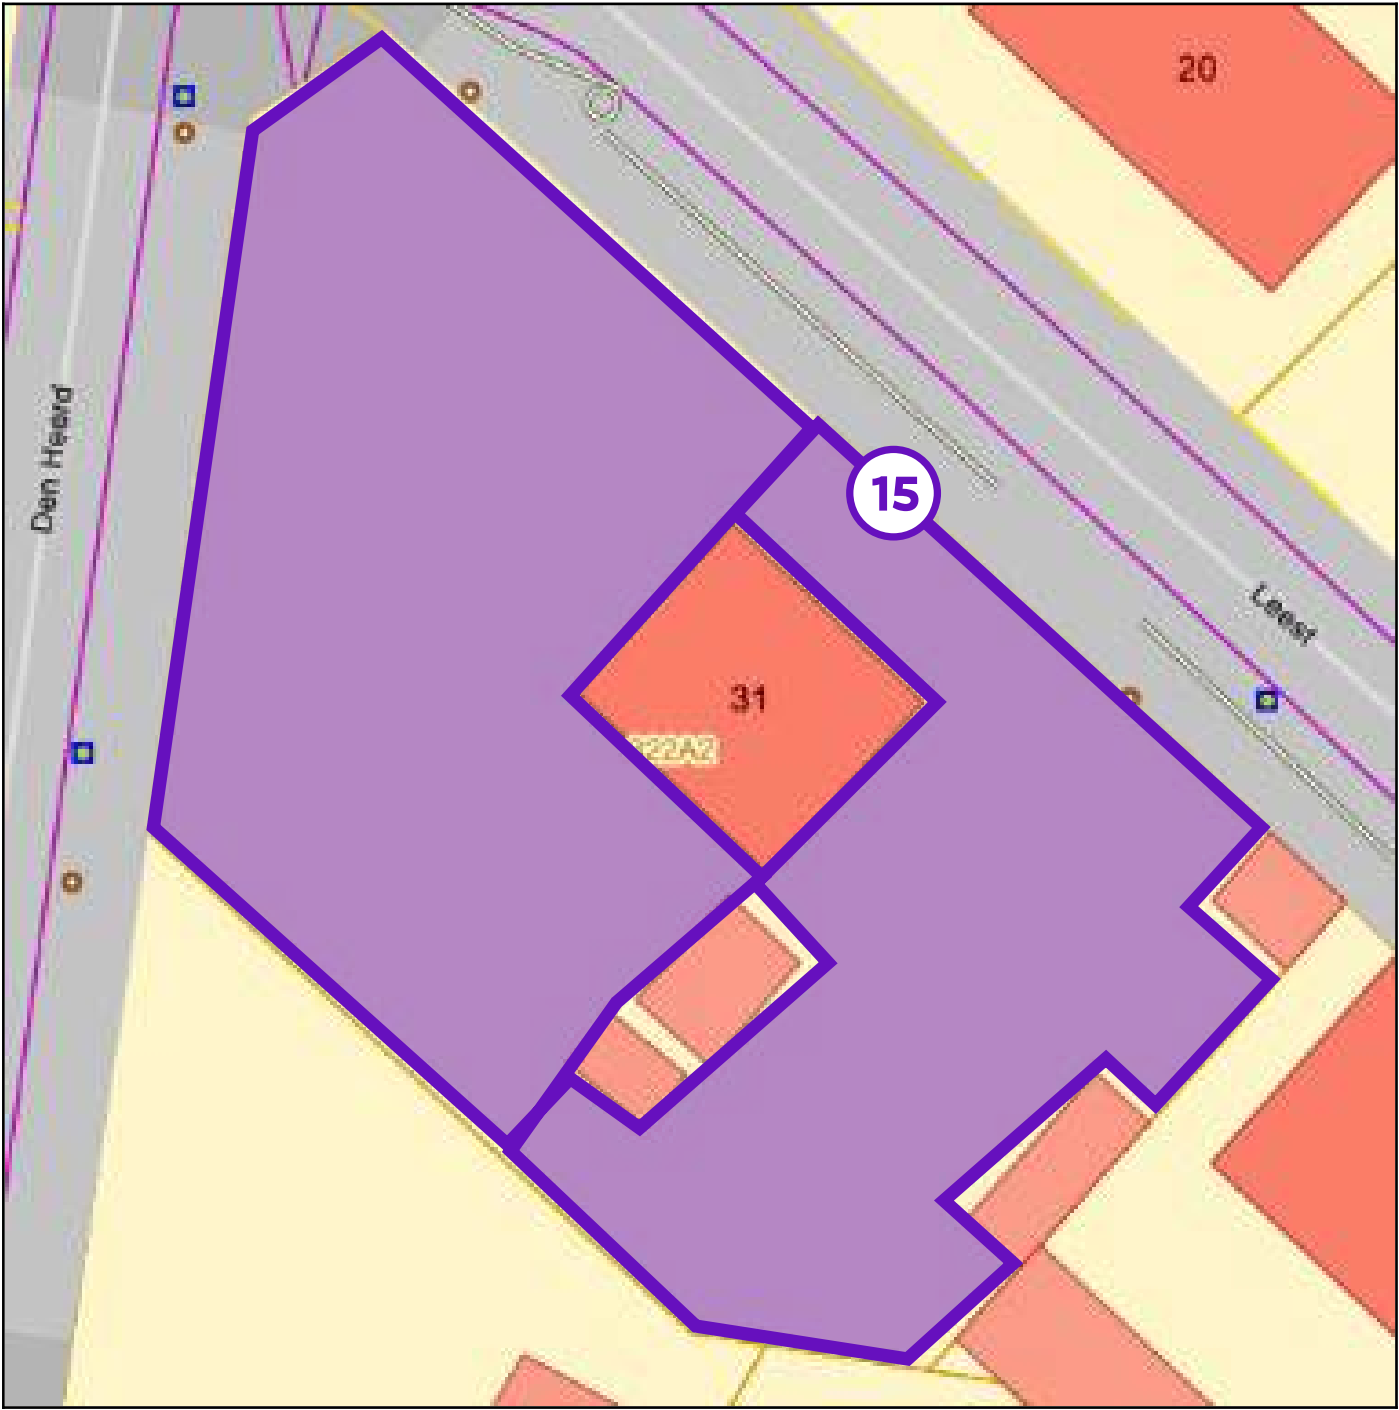
# Plan 7.1: Vaststellingen buiten de constructies

| Beschrijving | Type | Actie |
|---|---|---|
| 15. Overwoekerd perceel | Beperking | - |

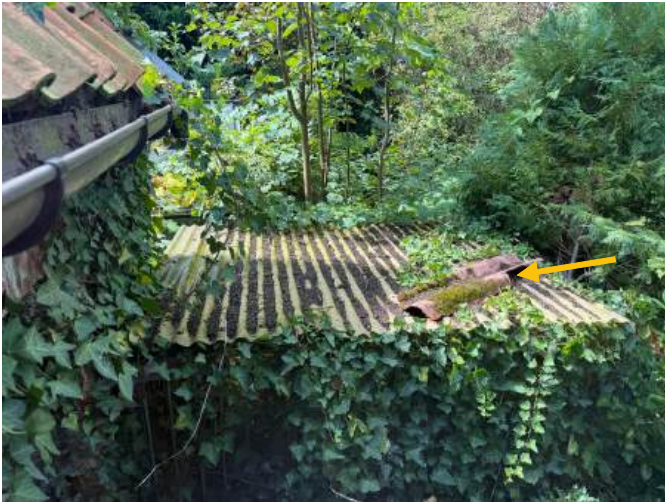
# Fiche 1: Afval asbest golfplaten dakdeel op hondenhok

Asbestmateriaal - afvalstof

Het asbestmateriaal valt onder de mijlpaal van 2040.

**Dringend verwijderen**

| # | Type | Referentie | Resultaat |
|---|---|---|---|
| 1.1 | Puntmonster | PM12 | Chrysotiel, Crocidoliet |

| Aanwezige resten | Er ligt een stuk asbest golfplaat op het PVC dak van het hondenhek. Mogelijks liggen er binnen of rond de constructie nog stukken maar door de overwoekerde vegetatie kan dit niet waargenomen worden. |

- Verwijder het asbestafval.

- Eenvoudige handelingen: mag via doe-het-zelf of door werknemer(s) met opleidingsattest eenvoudige handelingen  
Als dit materiaal verwijderd kan worden zonder het te breken, te beschadigen... , dan mag met dit met eenvoudige handelingen. Vermijd stofvorming en stofverspreiding op elk moment van de werken. Bevochtig of fixeert het materiaal.

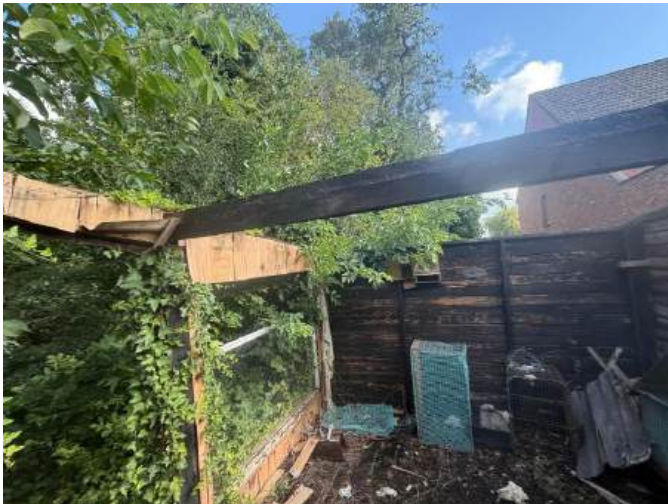
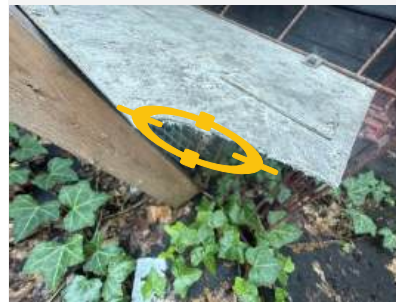
## Fiche 2: Afval vlakke cementplaat vervallen constructie 2

Asbestmateriaal - afvalstof

Het asbestmateriaal valt onder de mijlpaal van 2040.

**Dringend verwijderen**

| Opmerking | In de vervallen constructie werd een vlakke plaat aangetroffen. Door de sterk overwoekerde vegetatie kon de constructie niet volledig worden geïnspecteerd. Een volledige beoordeling is pas mogelijk nadat de aanwezige vegetatie is verwijderd. Het is niet uitgesloten dat zich meerdere platen in en rond de constructie bevinden. |

- Verwijder het asbestafval.

- Eenvoudige handelingen: mag via doe-het-zelf of door werknemer(s) met opleidingsattest eenvoudige handelingen  
Als dit materiaal verwijderd kan worden zonder het te breken, te beschadigen... , dan mag met dit met eenvoudige handelingen. Vermijd stofvorming en stofverspreiding op elk moment van de werken. Bevochtig of fixeer het materiaal.

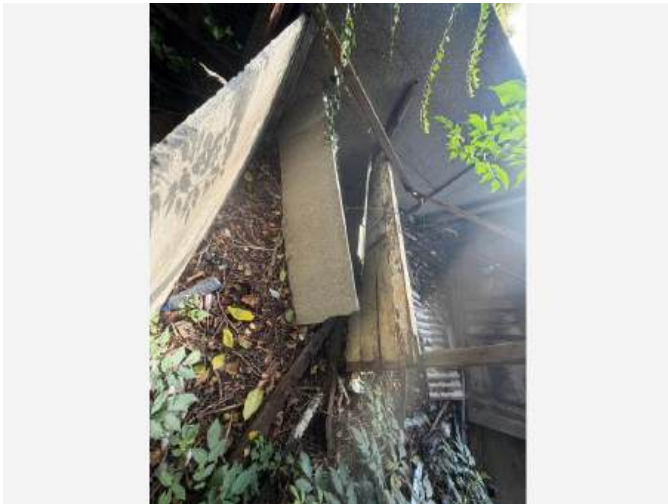
## Fiche 4: Afval vlakke cementplaat vervallen constructie 1

Asbestmateriaal – afvalstof

| Opmerking | In de vervallen constructie werd een vlakke plaat aangetroffen. Door de sterk overwoekerde vegetatie kon de constructie niet volledig worden geïnspecteerd. Een volledige beoordeling is pas mogelijk nadat de aanwezige vegetatie is verwijderd. Het is niet uitgesloten dat zich meerdere platen in en rond de constructie bevinden. |

- Eenvoudige handelingen: mag via doe-het-zelf of door werknemer(s) met opleidingsattest eenvoudige handelingen  
Als dit materiaal verwijderd kan worden zonder het te breken, te beschadigen... , dan mag met dit met eenvoudige handelingen. Vermijd stofvorming en stofverspreiding op elk moment van de werken. Bevochtig of fixeert het materiaal.

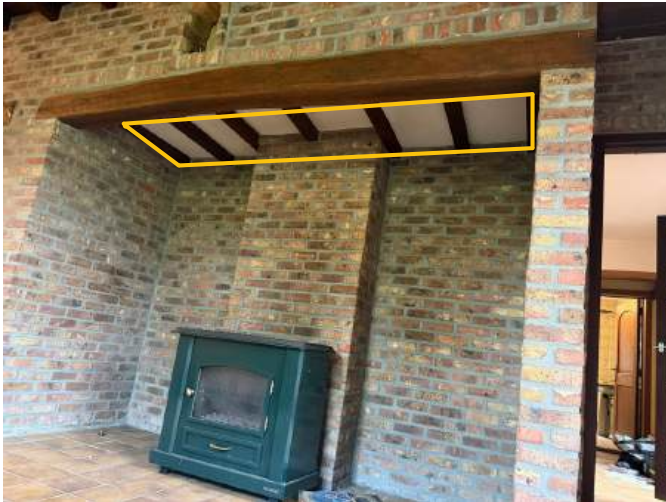
## Fiche 9: Sierbeplating plafond gashaard in woonkamer

Asbestmateriaal

- Eenvoudige handelingen: mag via doe-het-zelf of door werknemer(s) met opleidingsattest eenvoudige handelingen  
Als dit materiaal verwijderd kan worden zonder het te breken, te beschadigen... , dan mag met dit met eenvoudige handelingen. Vermijd stofvorming en stofverspreiding op elk moment van de werken. Bevochtig of fixeer het materiaal.

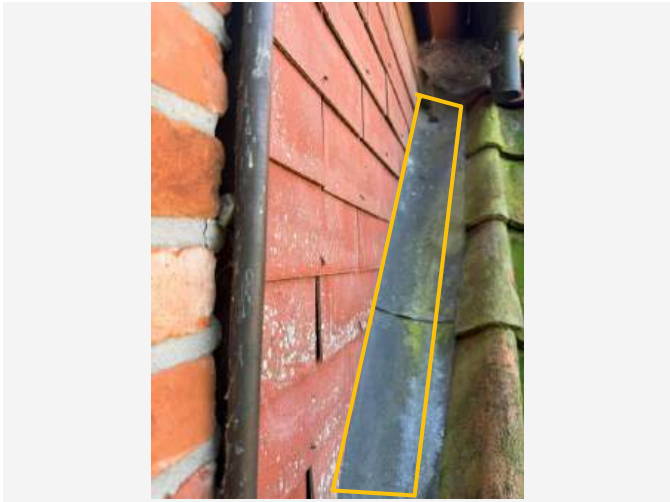
## Fiche 16: Waarneembare, niet vast te stellen resten gevelbekleding dakkapel

Beperking

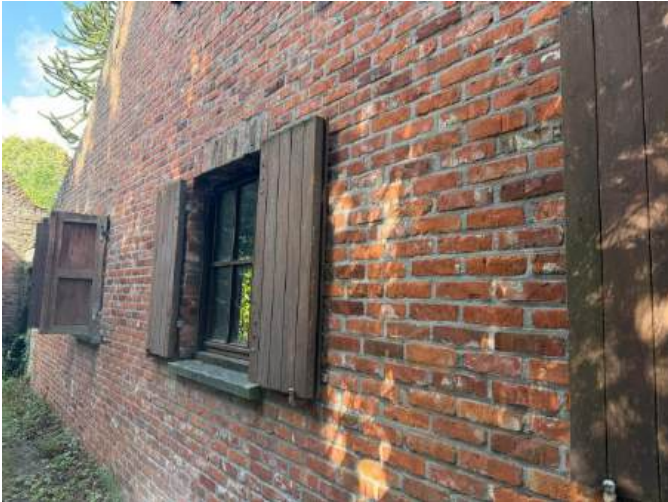
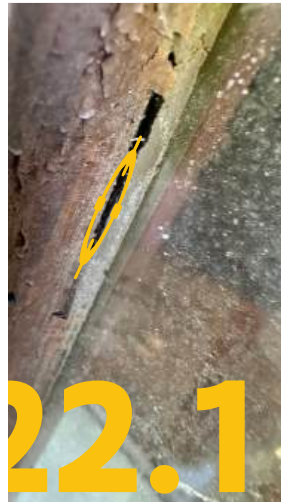
## Fiche 22: Mastiek tussen raam en glas totale woning en garage

Geen asbest

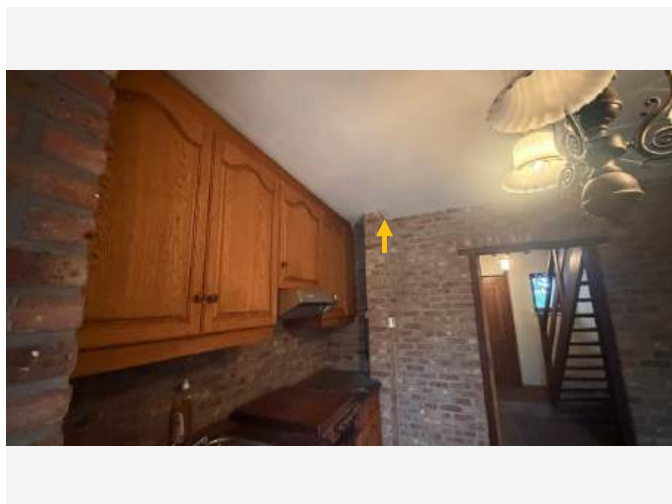
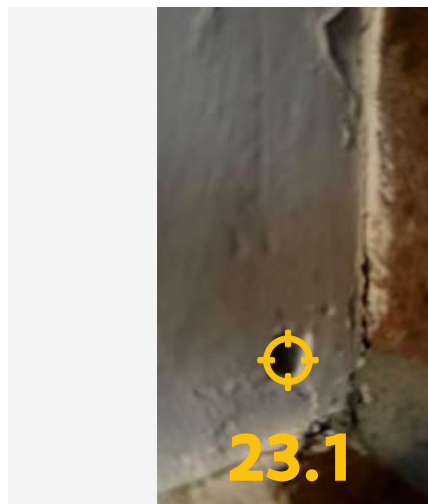
## Fiche 23: Beploistering plafonds woning

Geen asbest

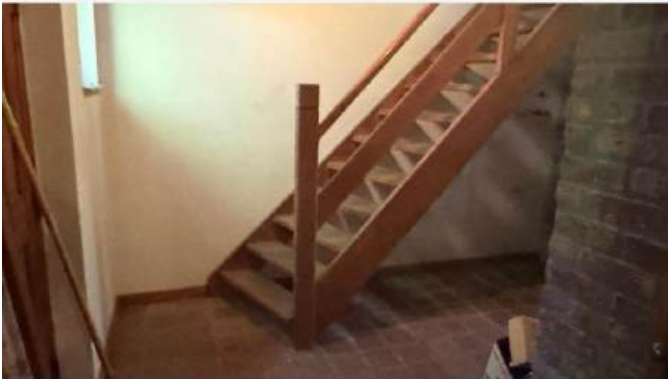
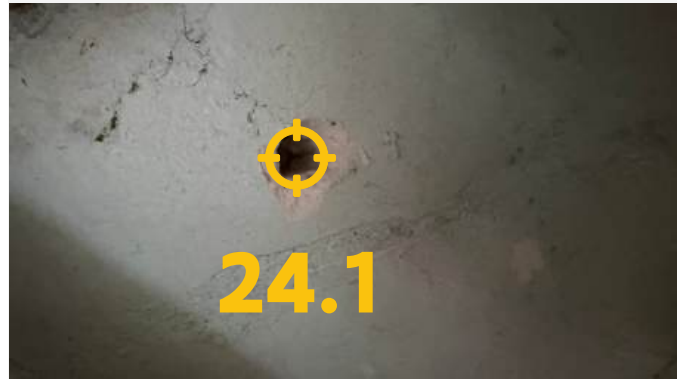
### Conclusie

Geen asbest

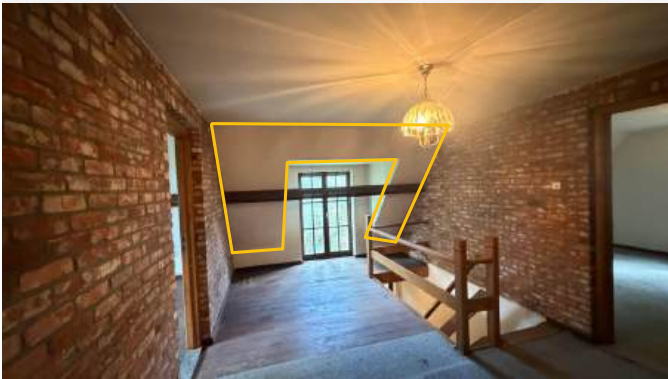
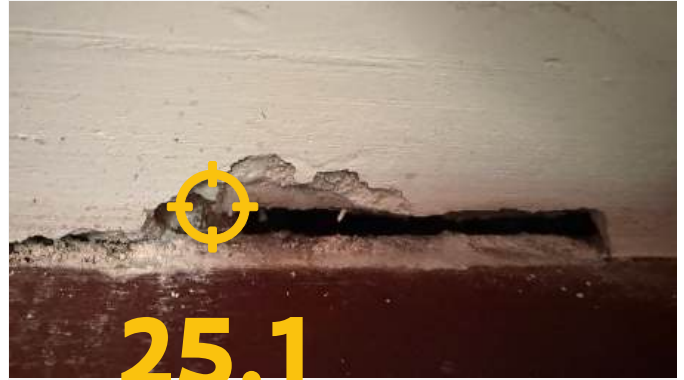
### Conclusie

Geen asbest

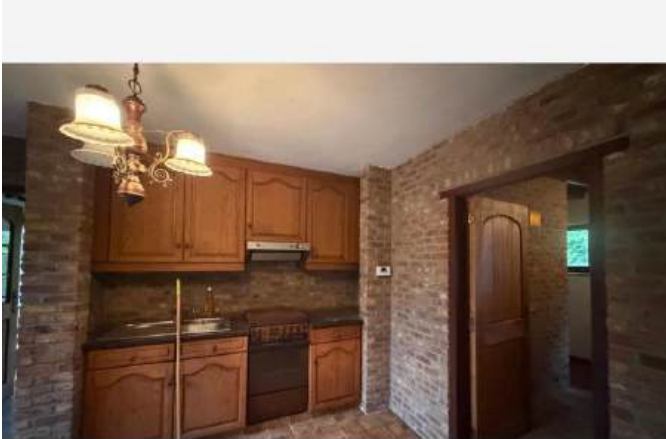
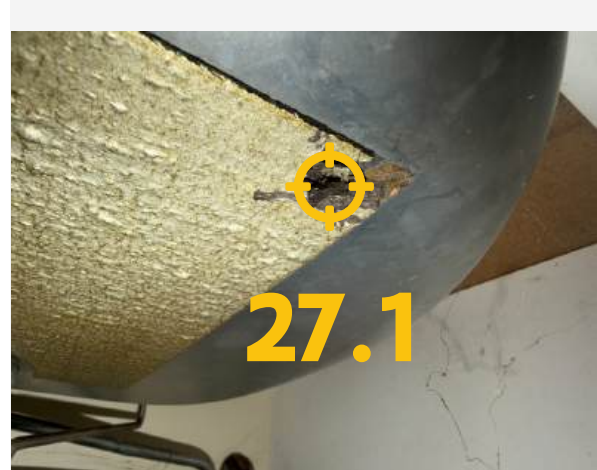
## Fiche 27: Anti-dreun spoelbak in keuken

Geen asbest

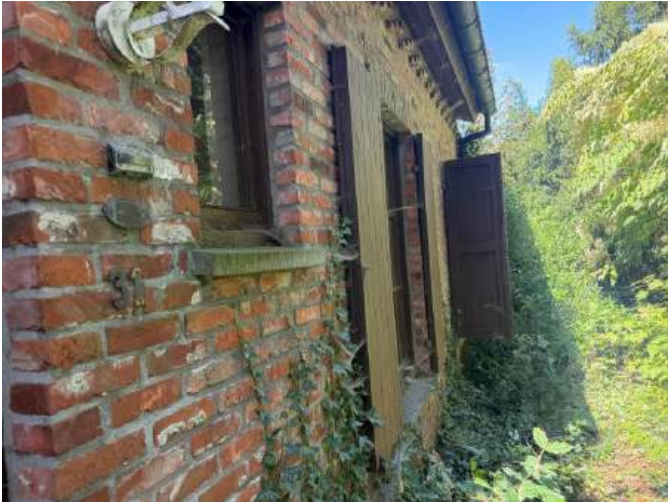
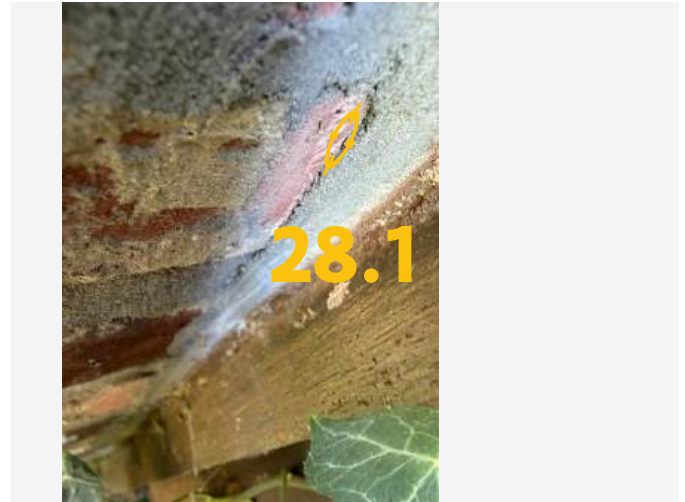
## Fiche 28: Mastiek tussen raam en muur woning en garage

Geen asbest

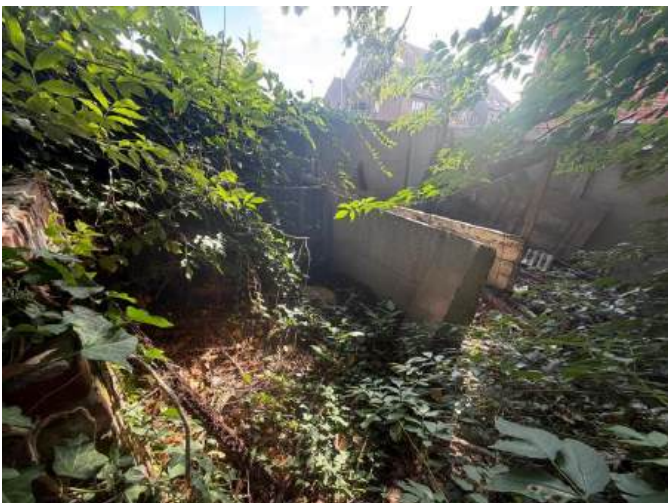
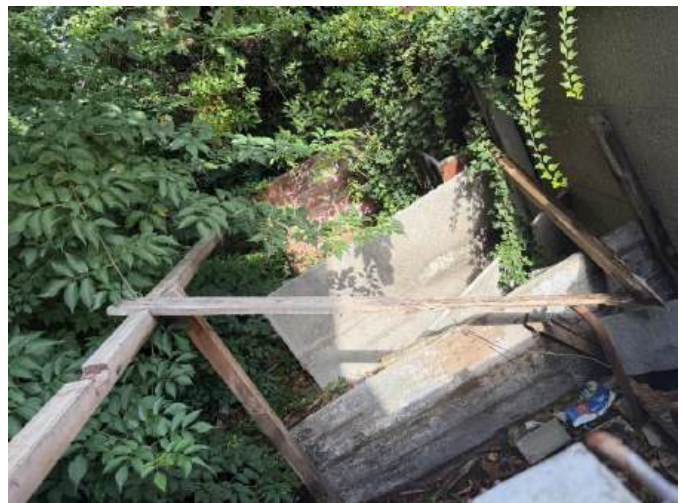
## Fiche 44: Geen dakbedekking vervallen constructie 1 en 2

| Beschrijving | Notitie | Terug te vinden op plannen |
|---|---|---|
| Fiche 44: Geen dakbedekking vervallen constructie 1 en 2 | Er is geen te onderzoeken dakbedekking bij de vervallen constructie 1 en 2. | Plan 5.3: Vervallen constructie 1 (geen dakbedekking)<br>Plan 6.3: Vervallen constructie 2 (geen dakbedekking) |
