Asbestinventarisatetest

Fonteinstraat 75, 9400 Ninove

Attestnummer : 20240411-000409.000

Uitgegeven op : 11.04.2024

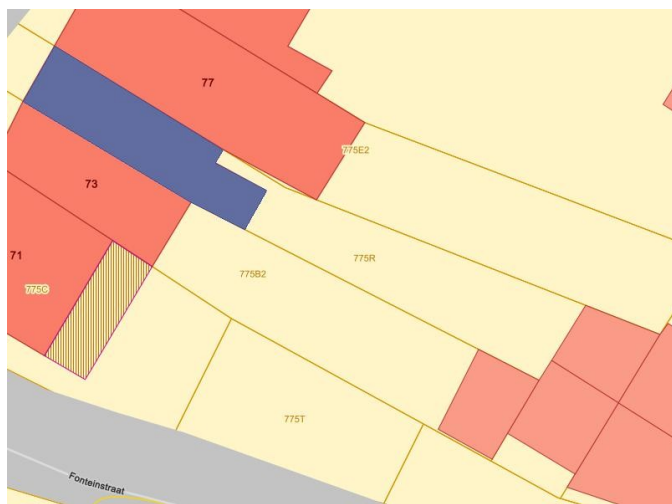
Zone 1: Hoofdgebouw

Tijdens de inspectie vastgesteld:

- 2 Asbestmaterialen**
- 0 Beperkingen
- 0 Uitsluitingen
- 0 Roerende goederen
- 0 Puin, steenslag, (water)bodem
- 1 Adviezen**
- 2 Geen asbest**

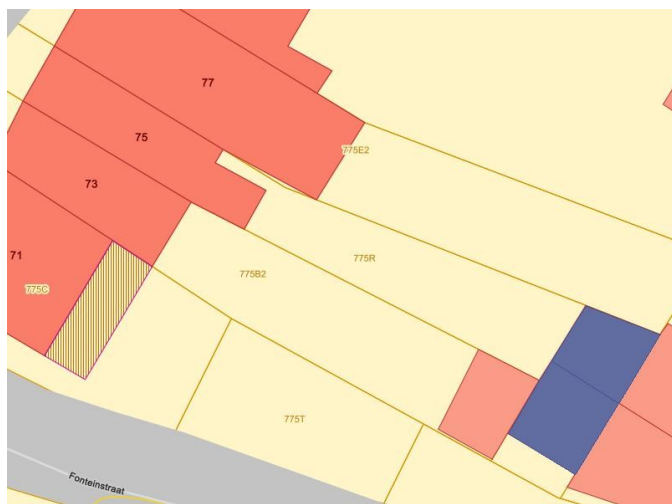
Zone 2: Bijgebouw

Tijdens de inspectie vastgesteld:

1 Asbestmateriaal
