Asbestinventarisatetest

Neuringen 116, 9400 Ninove

Attestnummer : 20260406-000021.000

Uitgegeven op : 06.04.2026

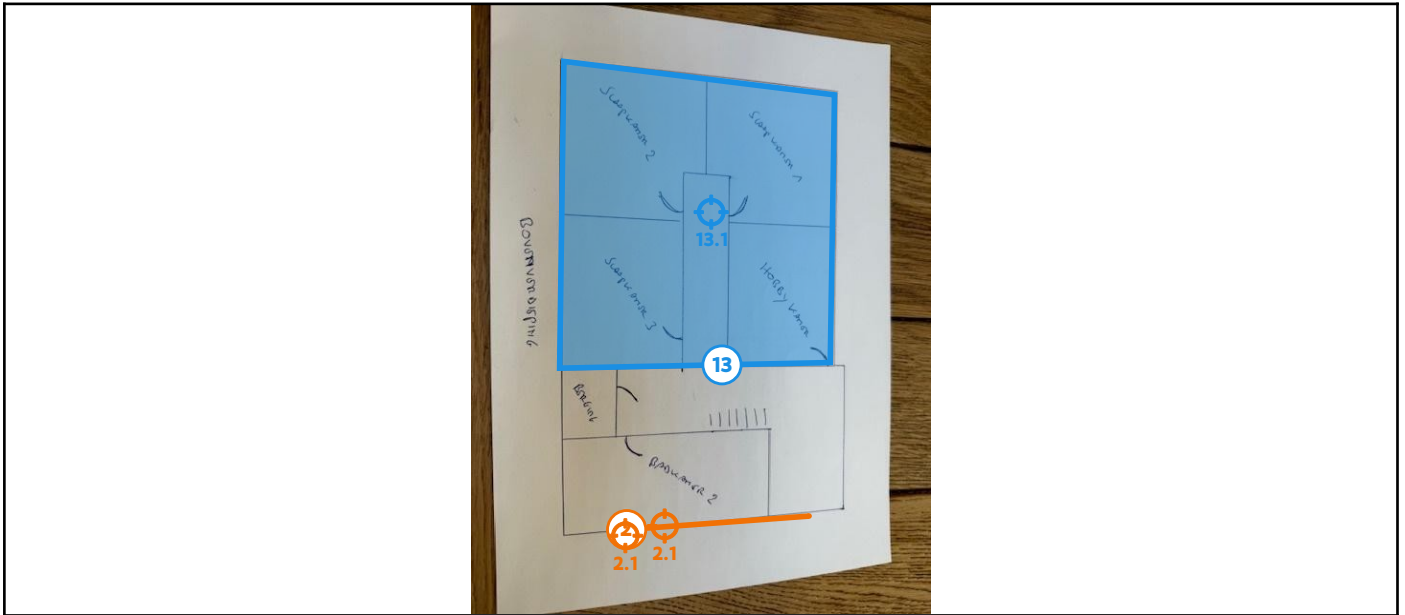
Plan 1.4: Grondplan 1e verdiep

Beschrijving	Type	Actie
2. Leidingisolatie bochten	Asbestmateriaal	Verwijderen
2.1 Code: id7/2026/A18	Mengmonster	-
13. Pleister plafond	Geen asbest	-
13.1 Code: id1/2026/A18	Mengmonster	-

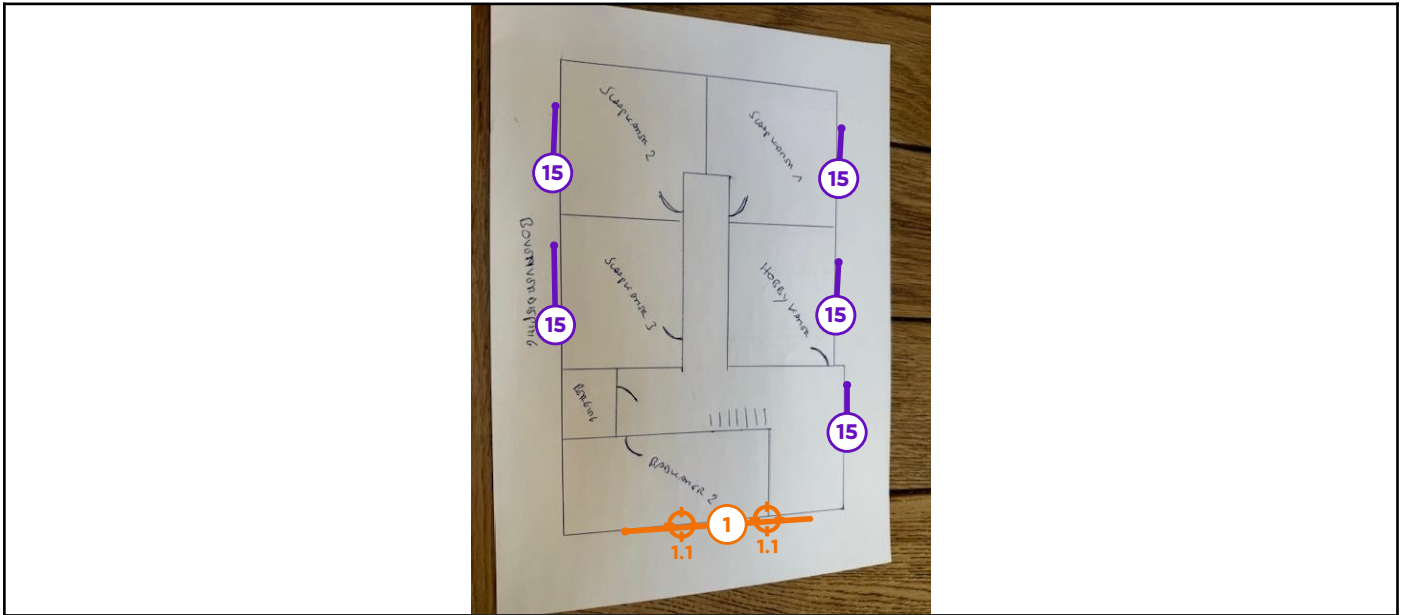
Plan 1.5: Grondplan 1e verdiep

Beschrijving	Type	Actie
1. Leidingisolatie rechte stukken	Asbestmateriaal	Verwijderen
1.1 Code: id6/2026/A18	Mengmonster	-
15. Mastiek in de ramen en gevels	Overige ruimte of materiaal	-

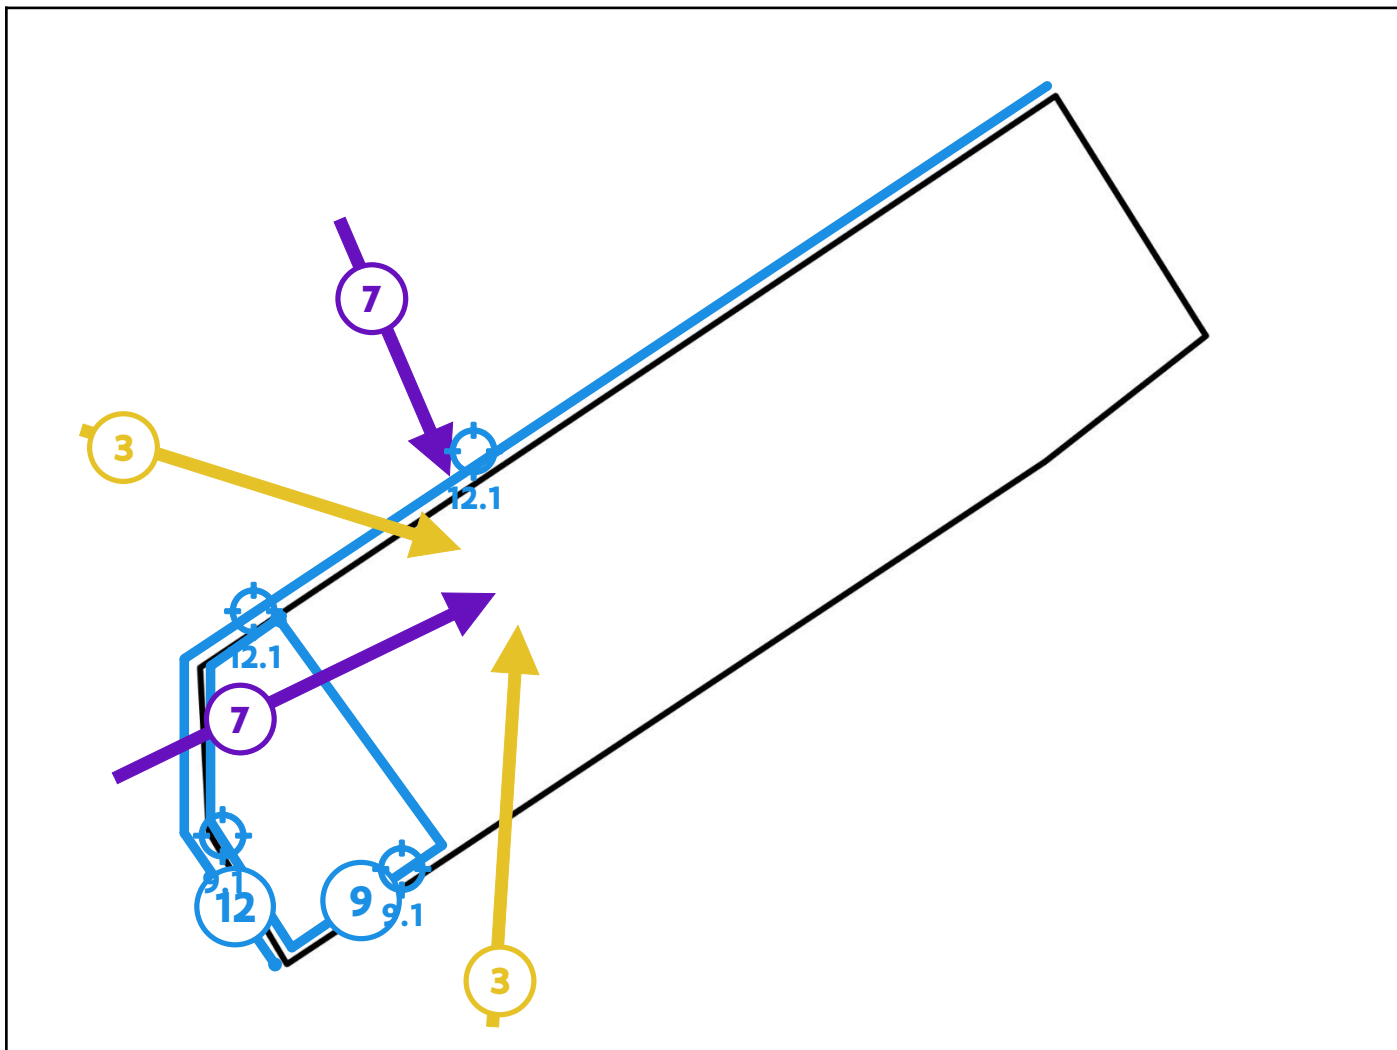
Plan 2.1: Bijgebouw plan

Beschrijving	Type	Actie
3. Bakelieten schakelaar en verdeeldoos	Asbestmateriaal	Zorgvuldig beheren
7. Oude elektrische kabels	Advies	-
9. Muurpleister paardestal	Geen asbest	-
9.1 Code: id3/2026/A18	Mengmonster	-
12. Gevelplint pleister	Geen asbest	-
12.1 Code: id4/2026/A18	Mengmonster	-
