Asbestinventarisatetest

Gilainstraat 157, 3300 Tienen

Attestnummer : 20260426-000147.000

Uitgegeven op : 26.04.2026

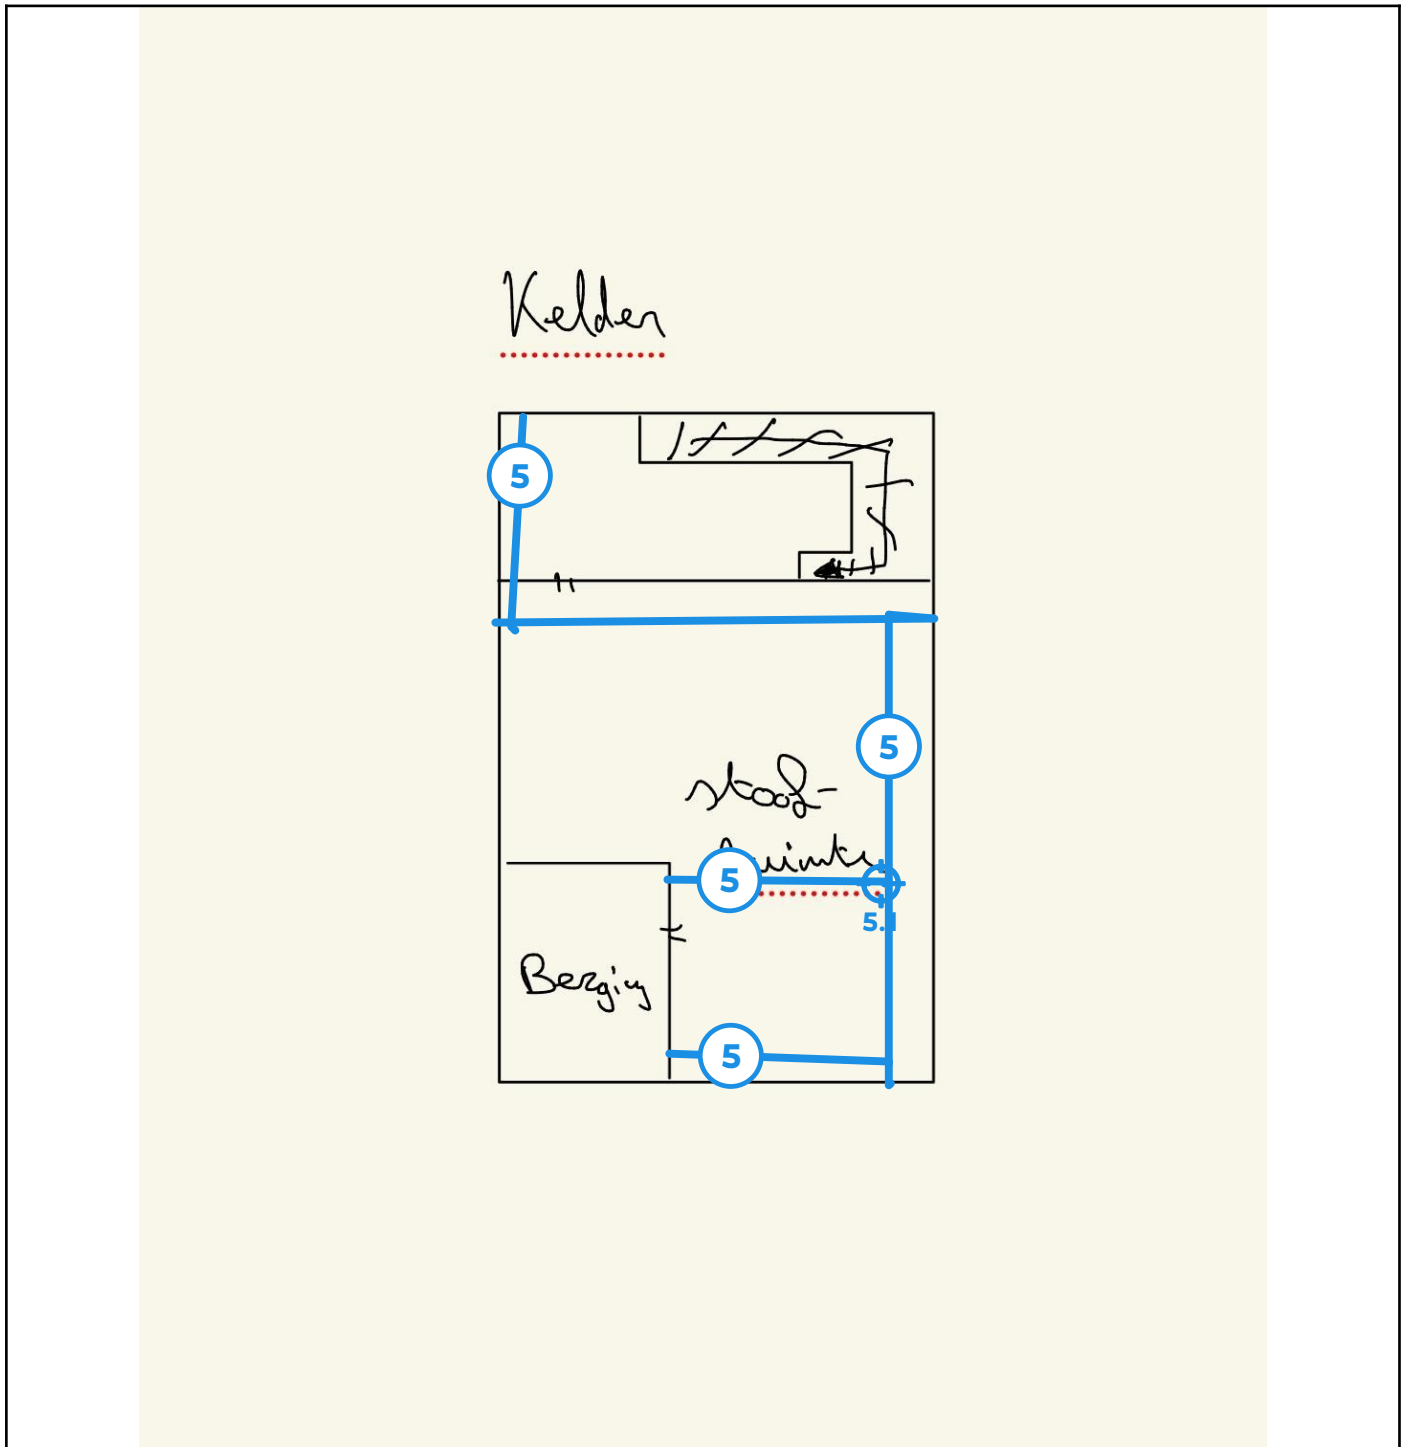
Plan 1.3: Kelder kopie

Beschrijving	Type	Actie
5. Leidingisolatie (bitumen)	Geen asbest	-
5.1 Code: ID03	Puntmonster	-

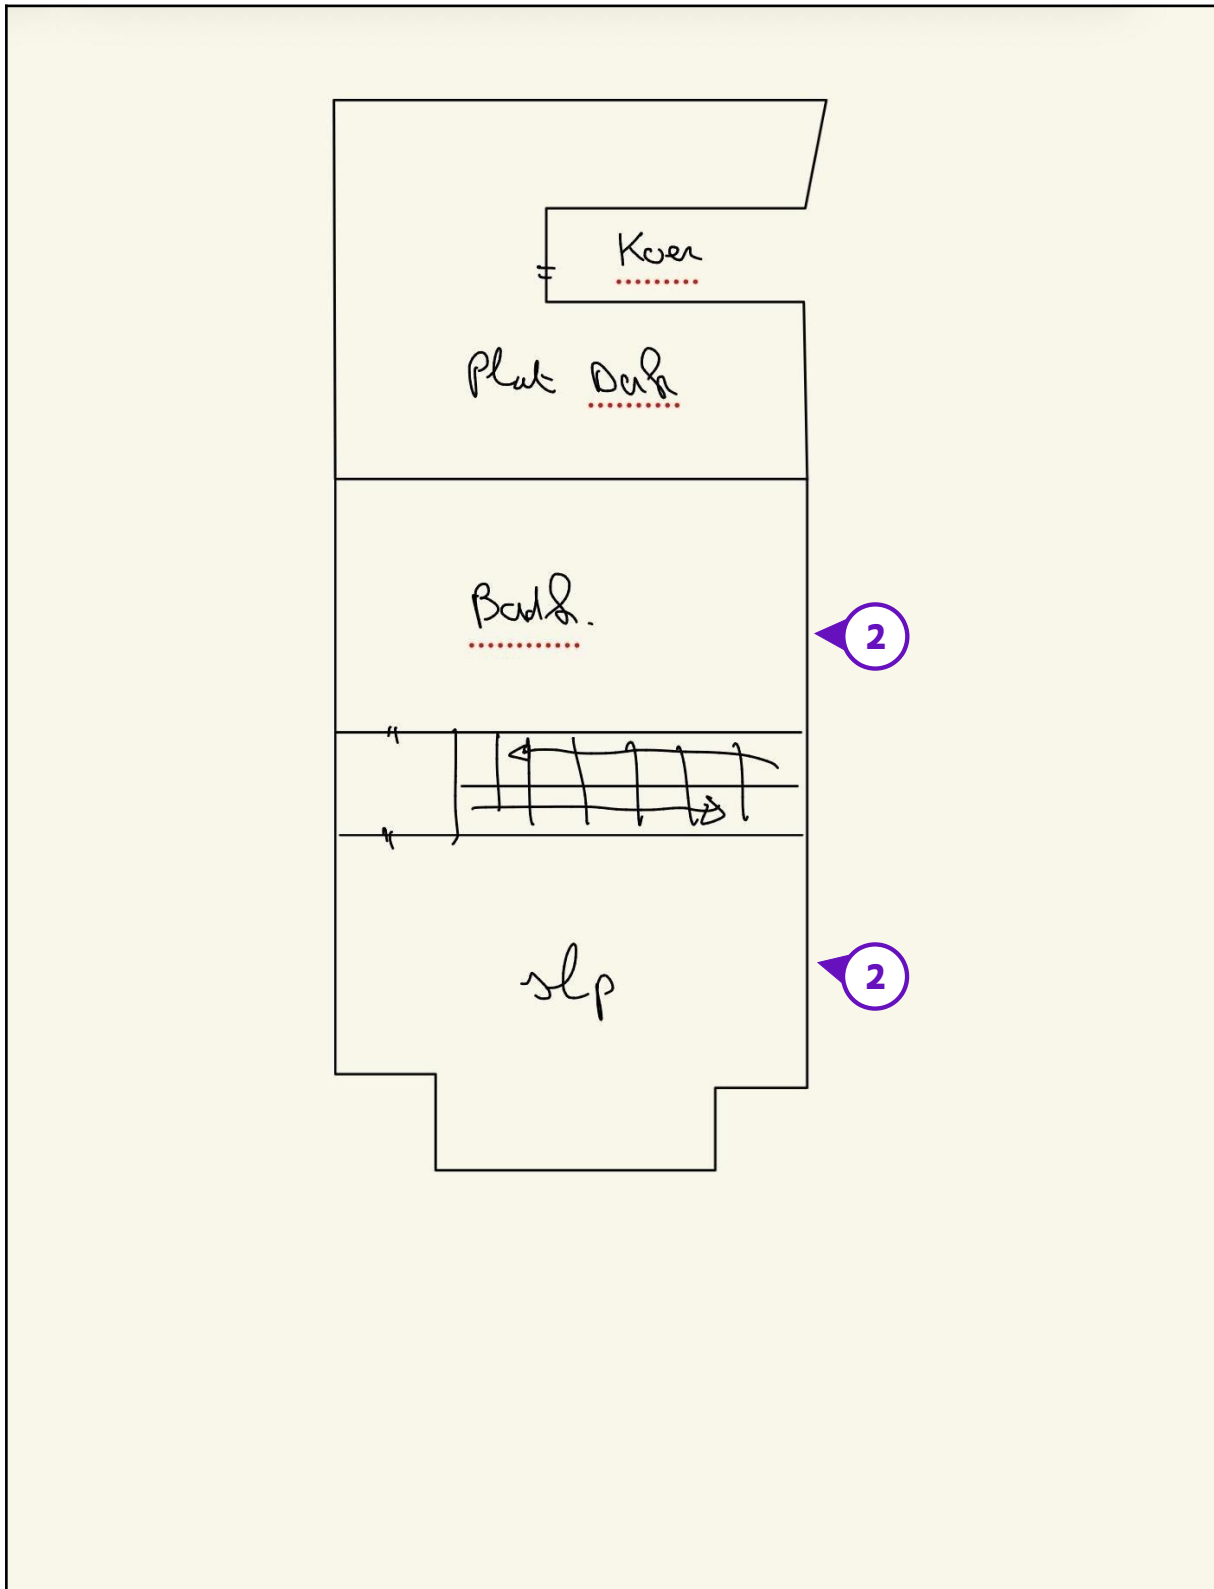
Plan 1.7: 1ste kopie

2. Schouw	Beperking	-
-----------	-----------	---

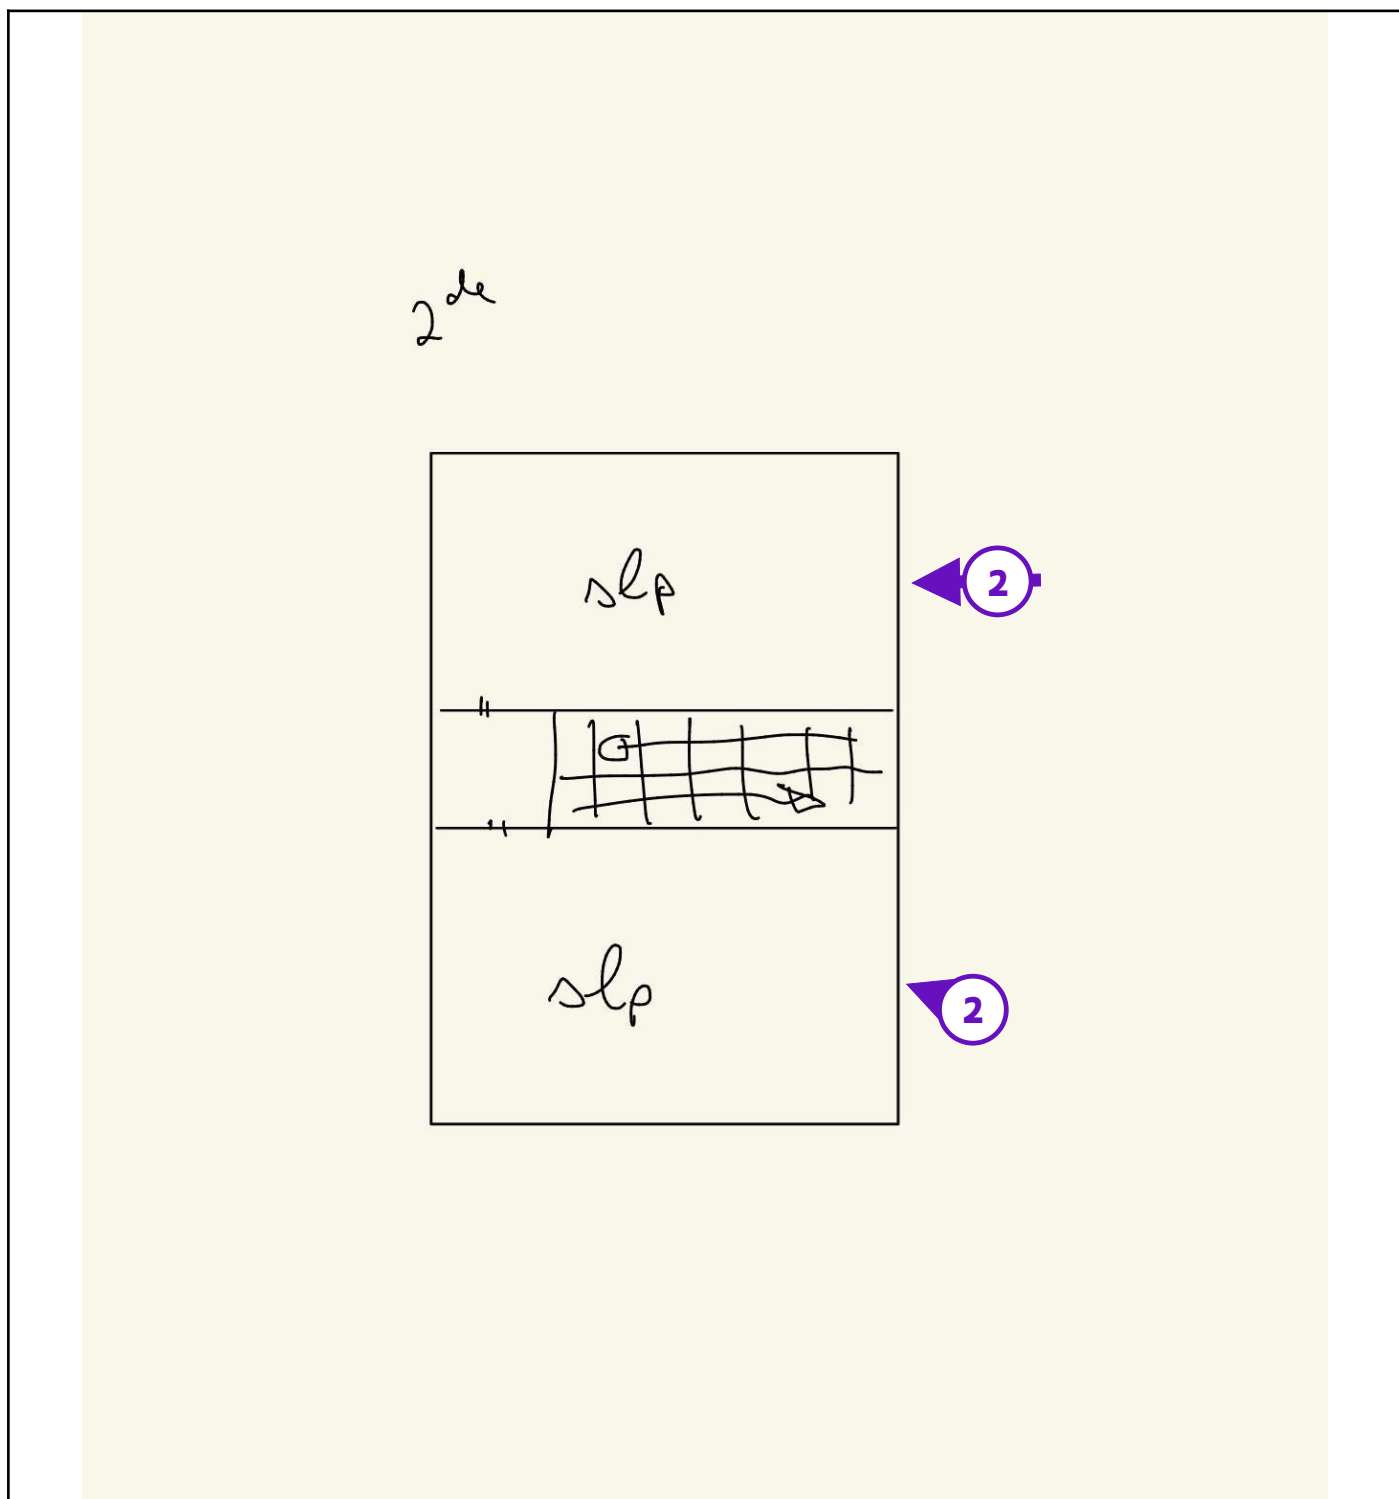
Plan 1.9: 2de kopie

Beschrijving	Type	Actie
2. Schouw	Beperking	-

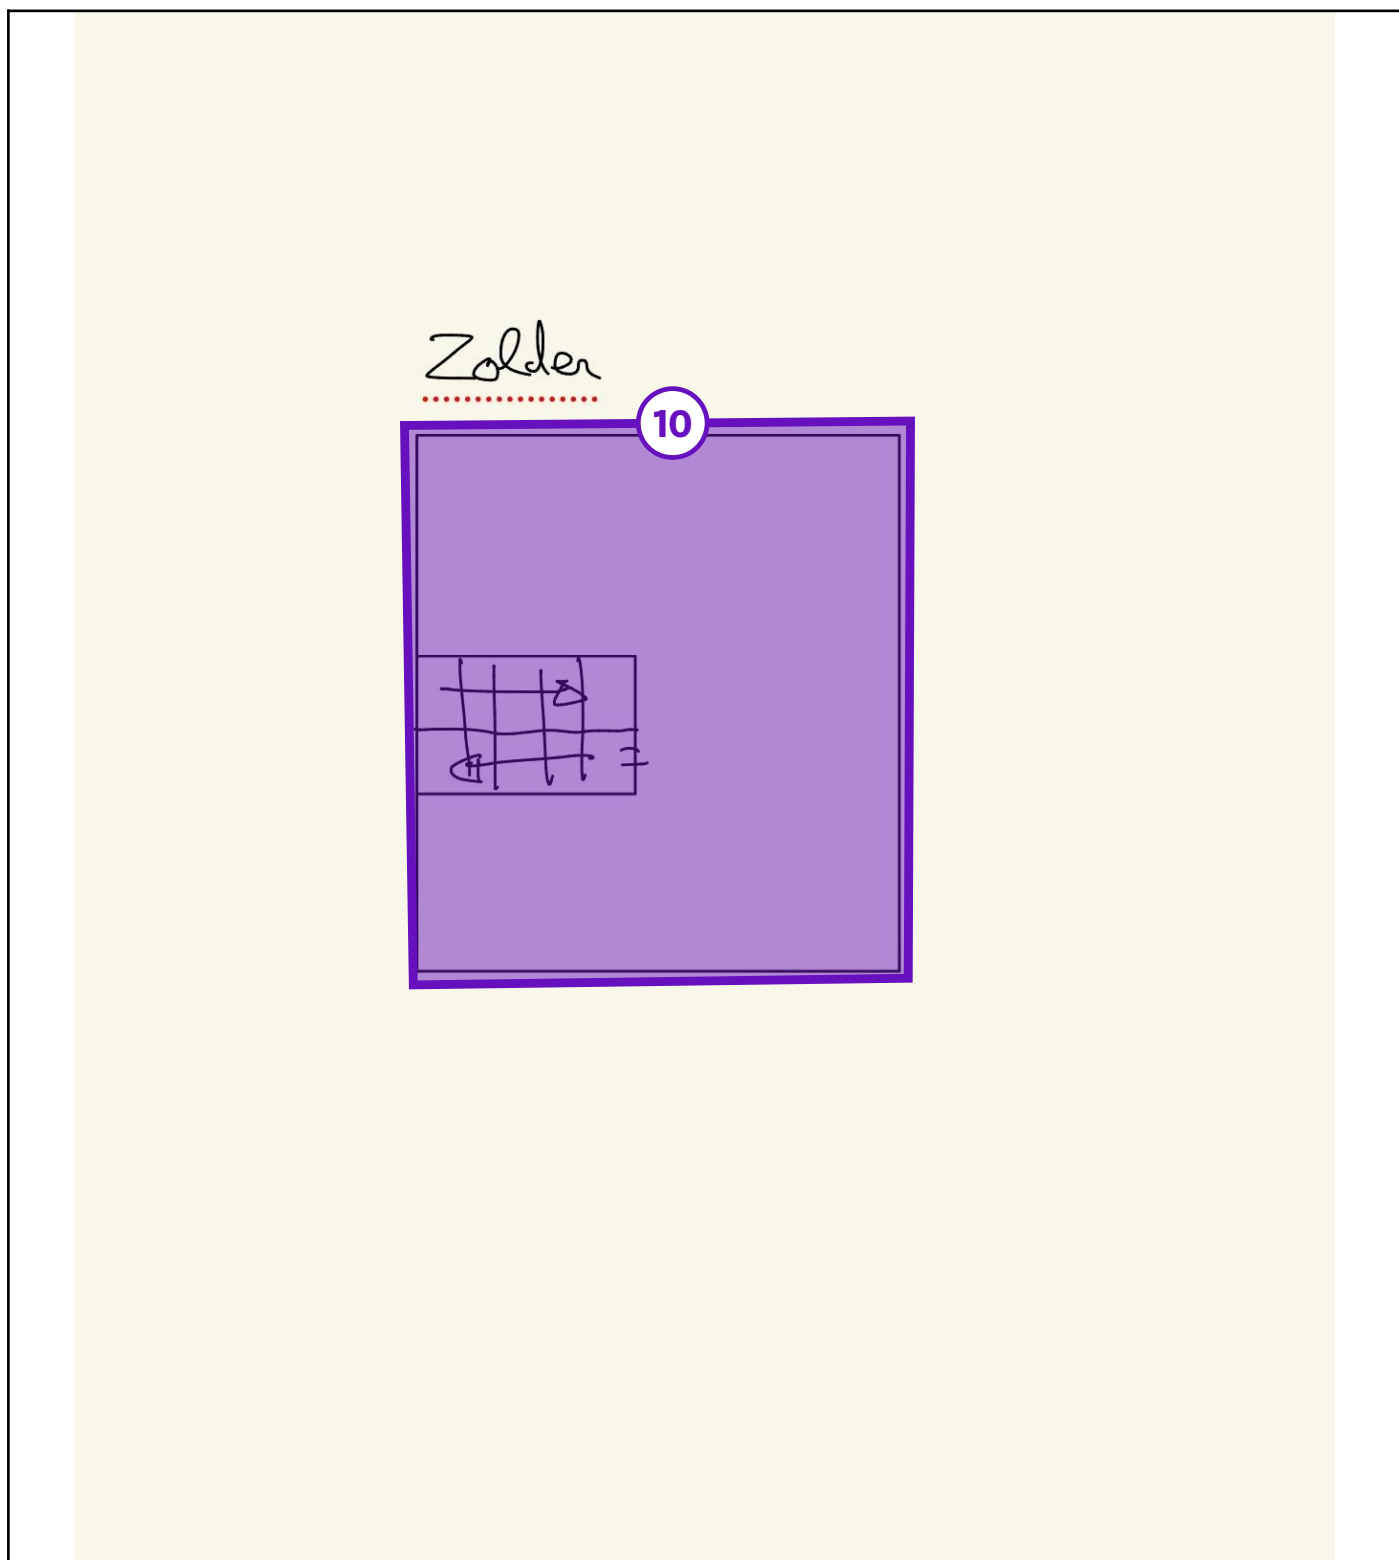
Plan 1.10: Zolder

Beschrijving	Type	Actie
10. Dakbedekking bestaande uit pannen (niet	Overige ruimte of materiaal	-

verdacht)		
-----------	--	--

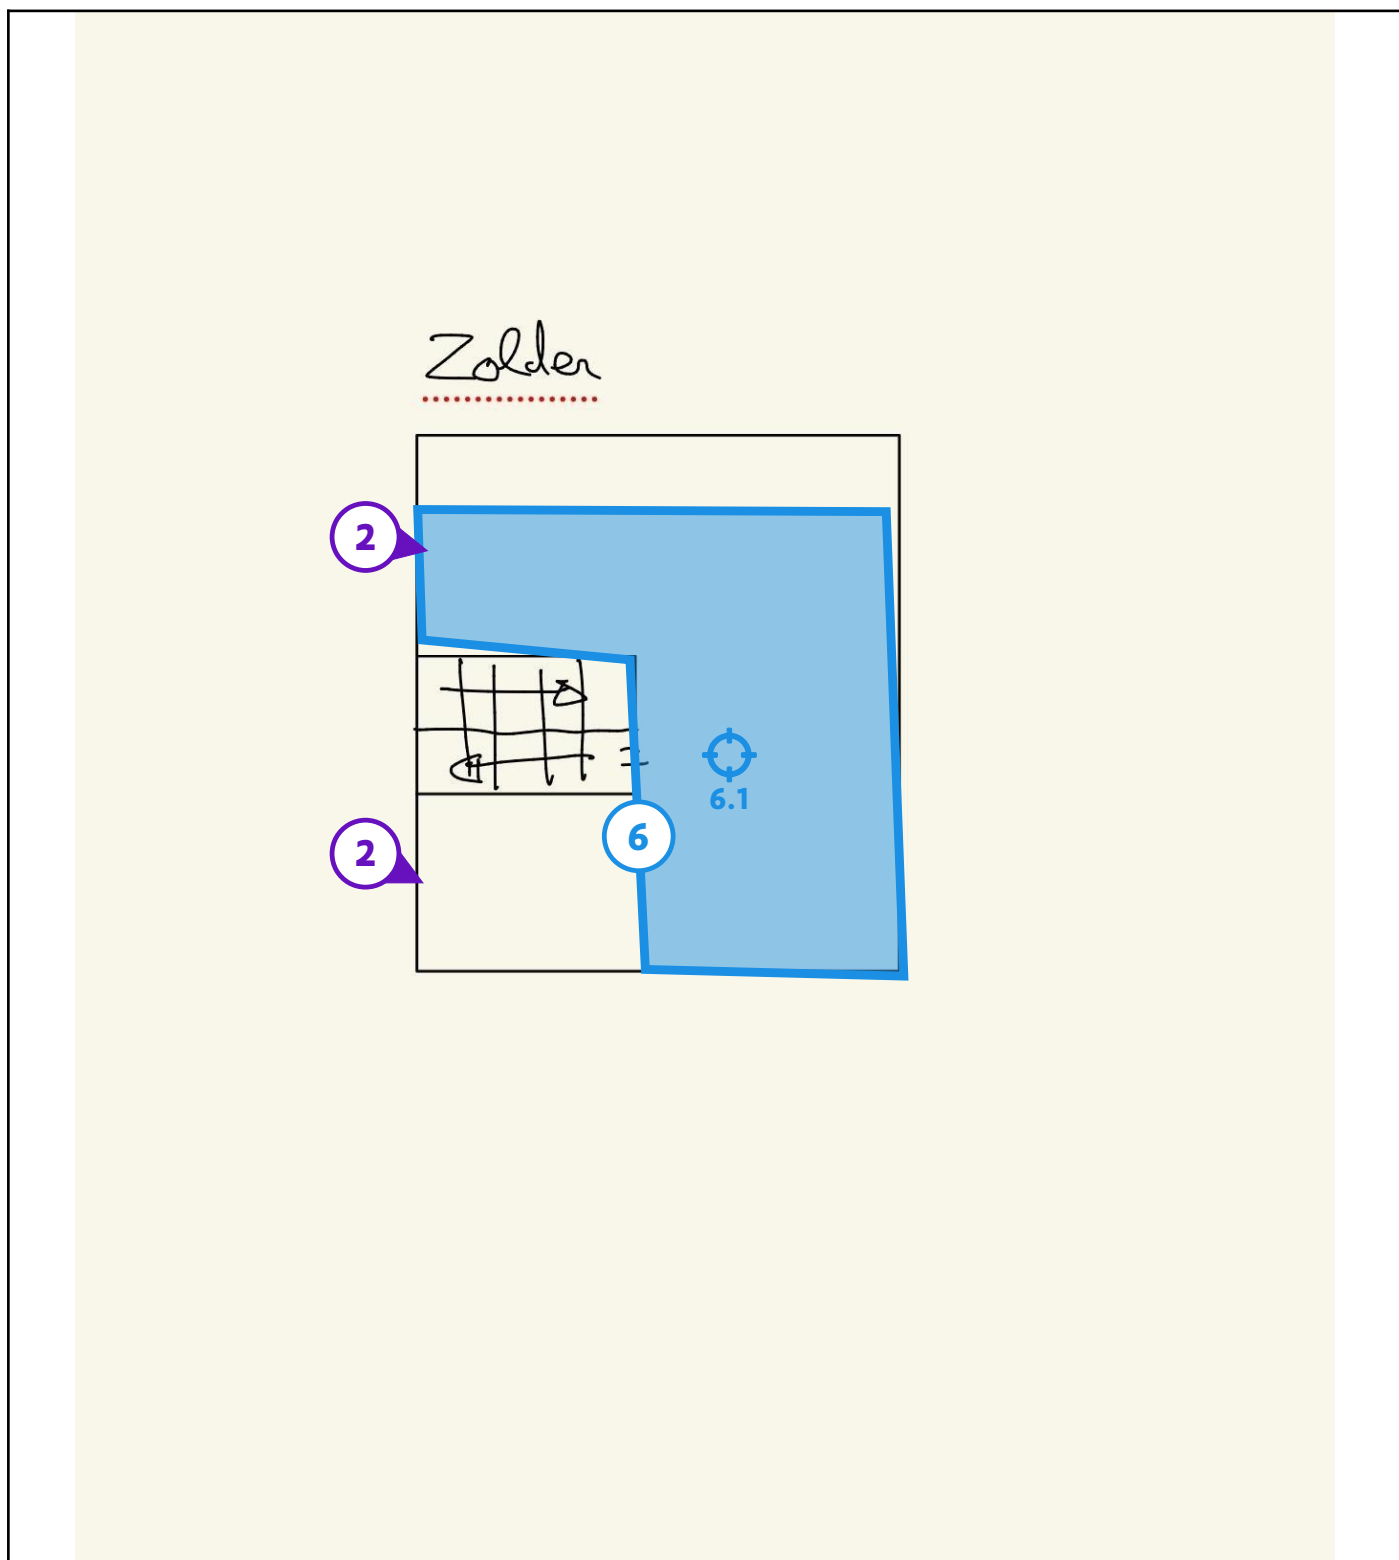
Plan 1.11: Zolder kopie

Beschrijving	Type	Actie
2. Schouw	Beperking	-

6. Vinyl	Geen asbest	-
6.1 Code: ID04	Puntmonster	-

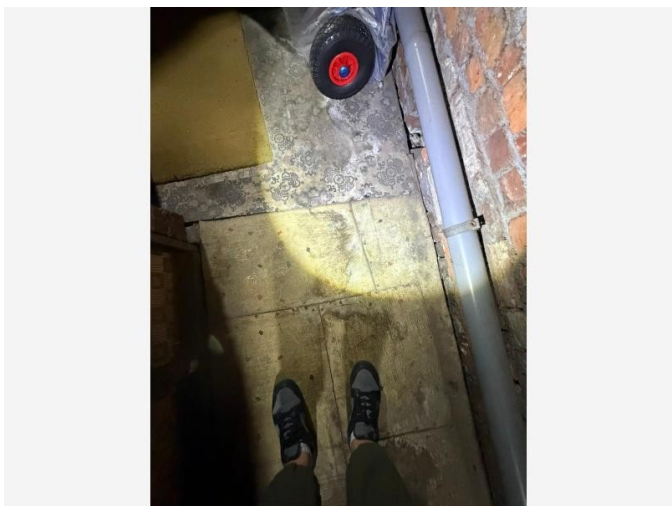
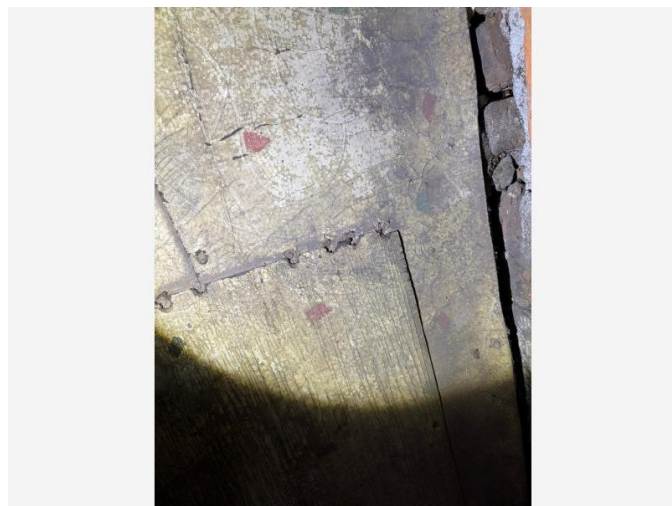
Beschrijving	Leidingisolatie (bitumen)
Omgeving	Binnen
Primaire drager	HVAC infrastructuur en uitrusting
Bindmiddel van materiaal	Bitumen (roofing, teer, asfalt)
Gebondenheid op basis van bindmiddel	Hecht
Hoeveelheid (lengte - omtrek - dikte - aantal)	<ul style="list-style-type: none">• 20,00 m - 30,00 cm - 1,00 cm - 1 stuk
Totaal volume	0,06 m ³
Identificatiemethode	Een monstername door de asbestdeskundige met laboanalyse door een asbestlabo.
Destructieve handeling voor identificatie	Nee
Opmerking	De hoeveelheid is een zo nauwkeurig mogelijke opmeting. Hieraan kunnen evenwel geen rechten worden ontleend.

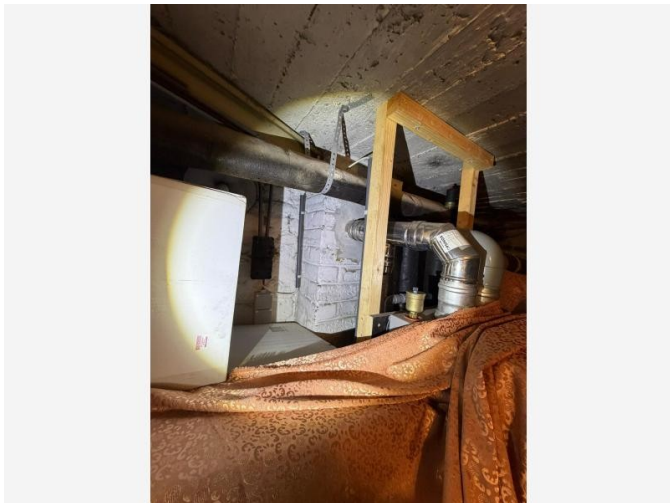
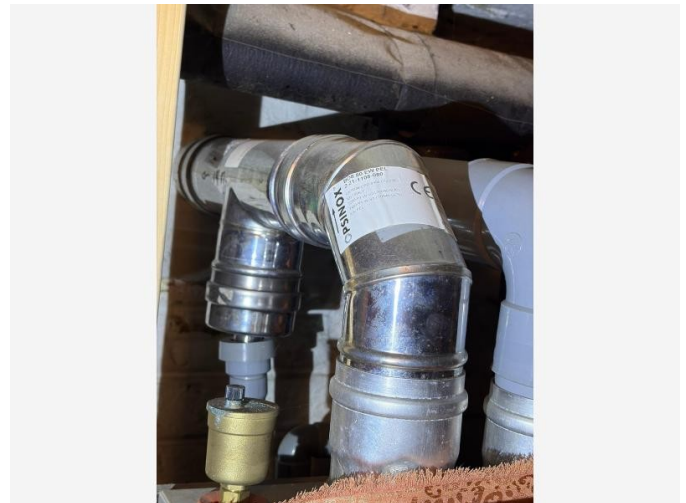
Beschrijving	Notitie	Terug te vinden op plannen
Fiche 9: Rookgaskanaal (niet verdacht)	Het rookgaskanaal is niet-asbestverdacht.	Plan 1.2: Kelder kopie
Fiche 10: Dakbedekking bestaande uit pannen (niet verdacht)	De dakbedekking is niet-asbestverdacht.	Plan 1.10: Zolder
Fiche 11: Kit aan de ramen	De kit aan de ramen is niet asbestverdacht.	Plan 1.4: Glv Plan 1.6: 1ste Plan 1.8: 2de
Fiche 12: CV-ketel (niet verdacht)	De CV-ketel (dichtingen, isolerend materiaal) is niet asbestverdacht.	Plan 1.2: Kelder kopie
