# Asbestinventarisatetest

Gilainstraat 159, 3300 Tienen

Attestnummer : 20260426-000171.000

## Niet-asbestveilig

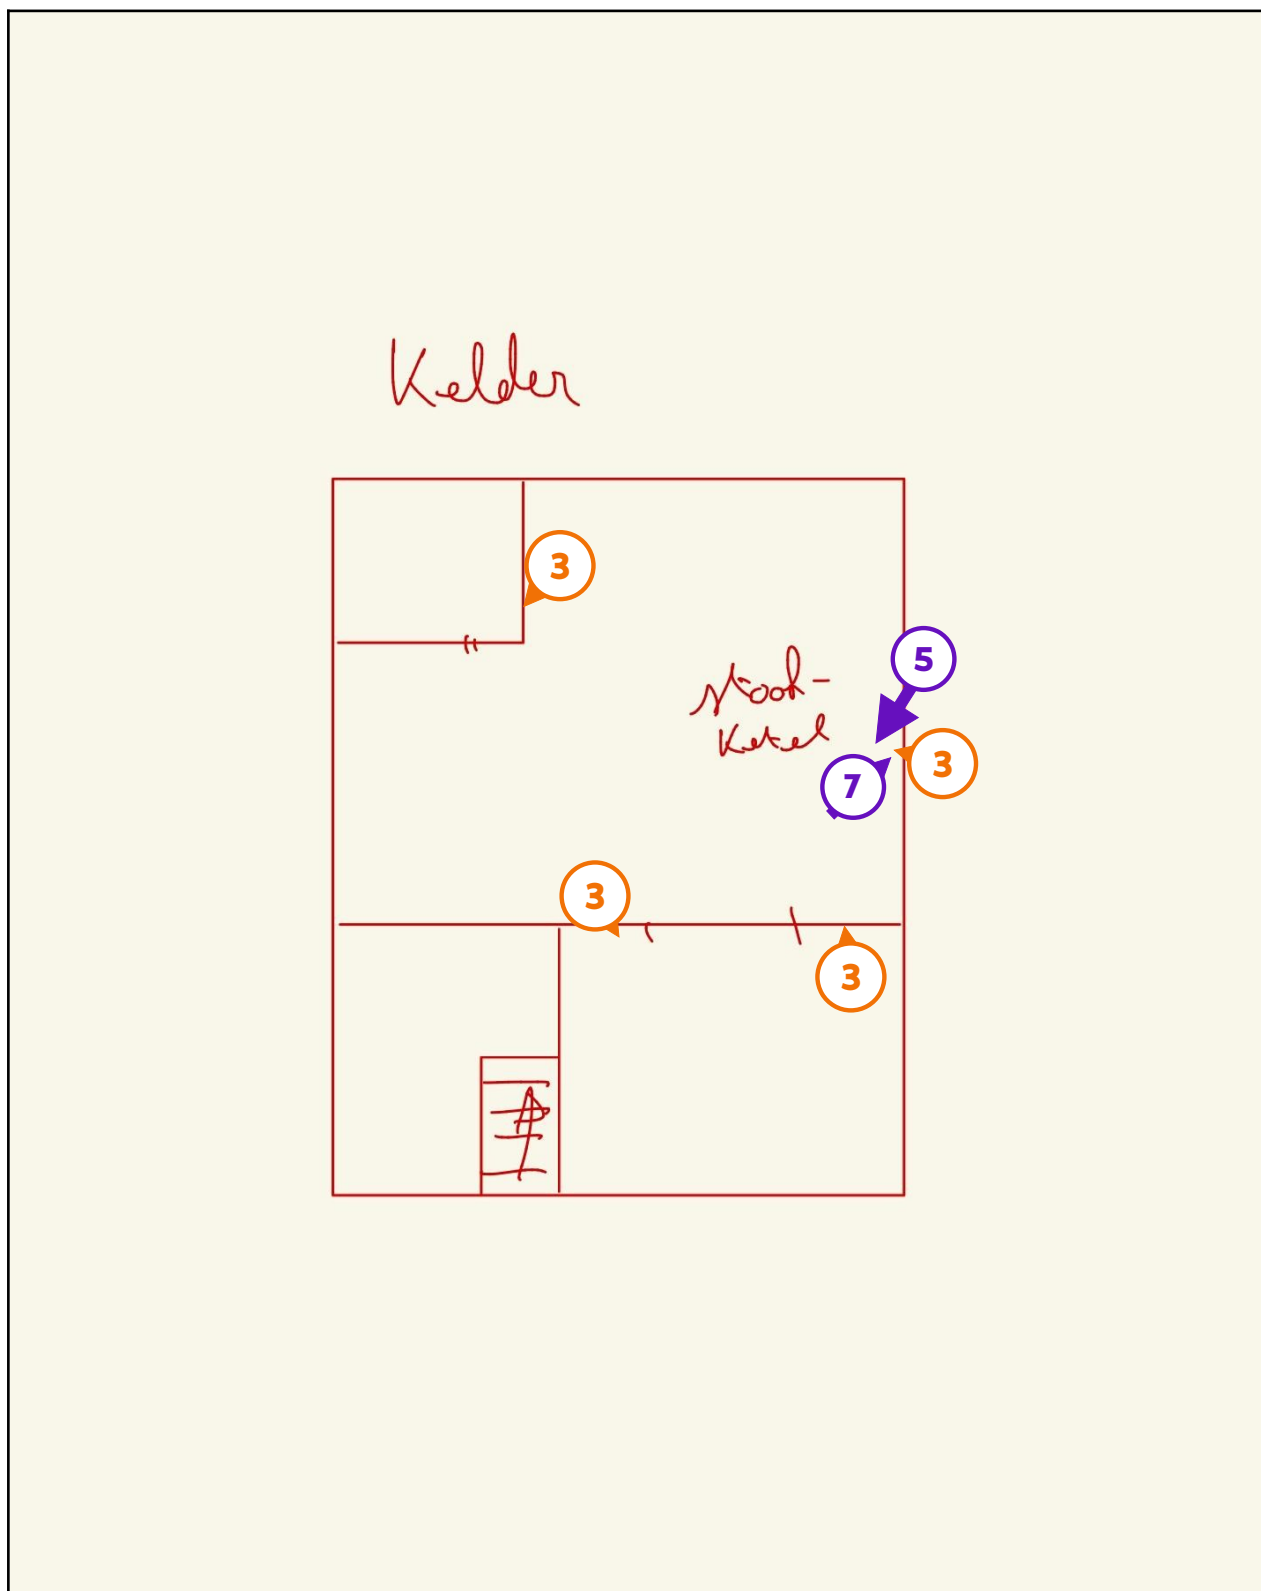
## Plan 1.1: Kelder

3. Bakeliet	Asbestmateriaal	<a href="#">Verwijderen</a>
5. CV-ketel (niet waarneembare materialen)	Beperking	-
7. Schouw	Beperking	-

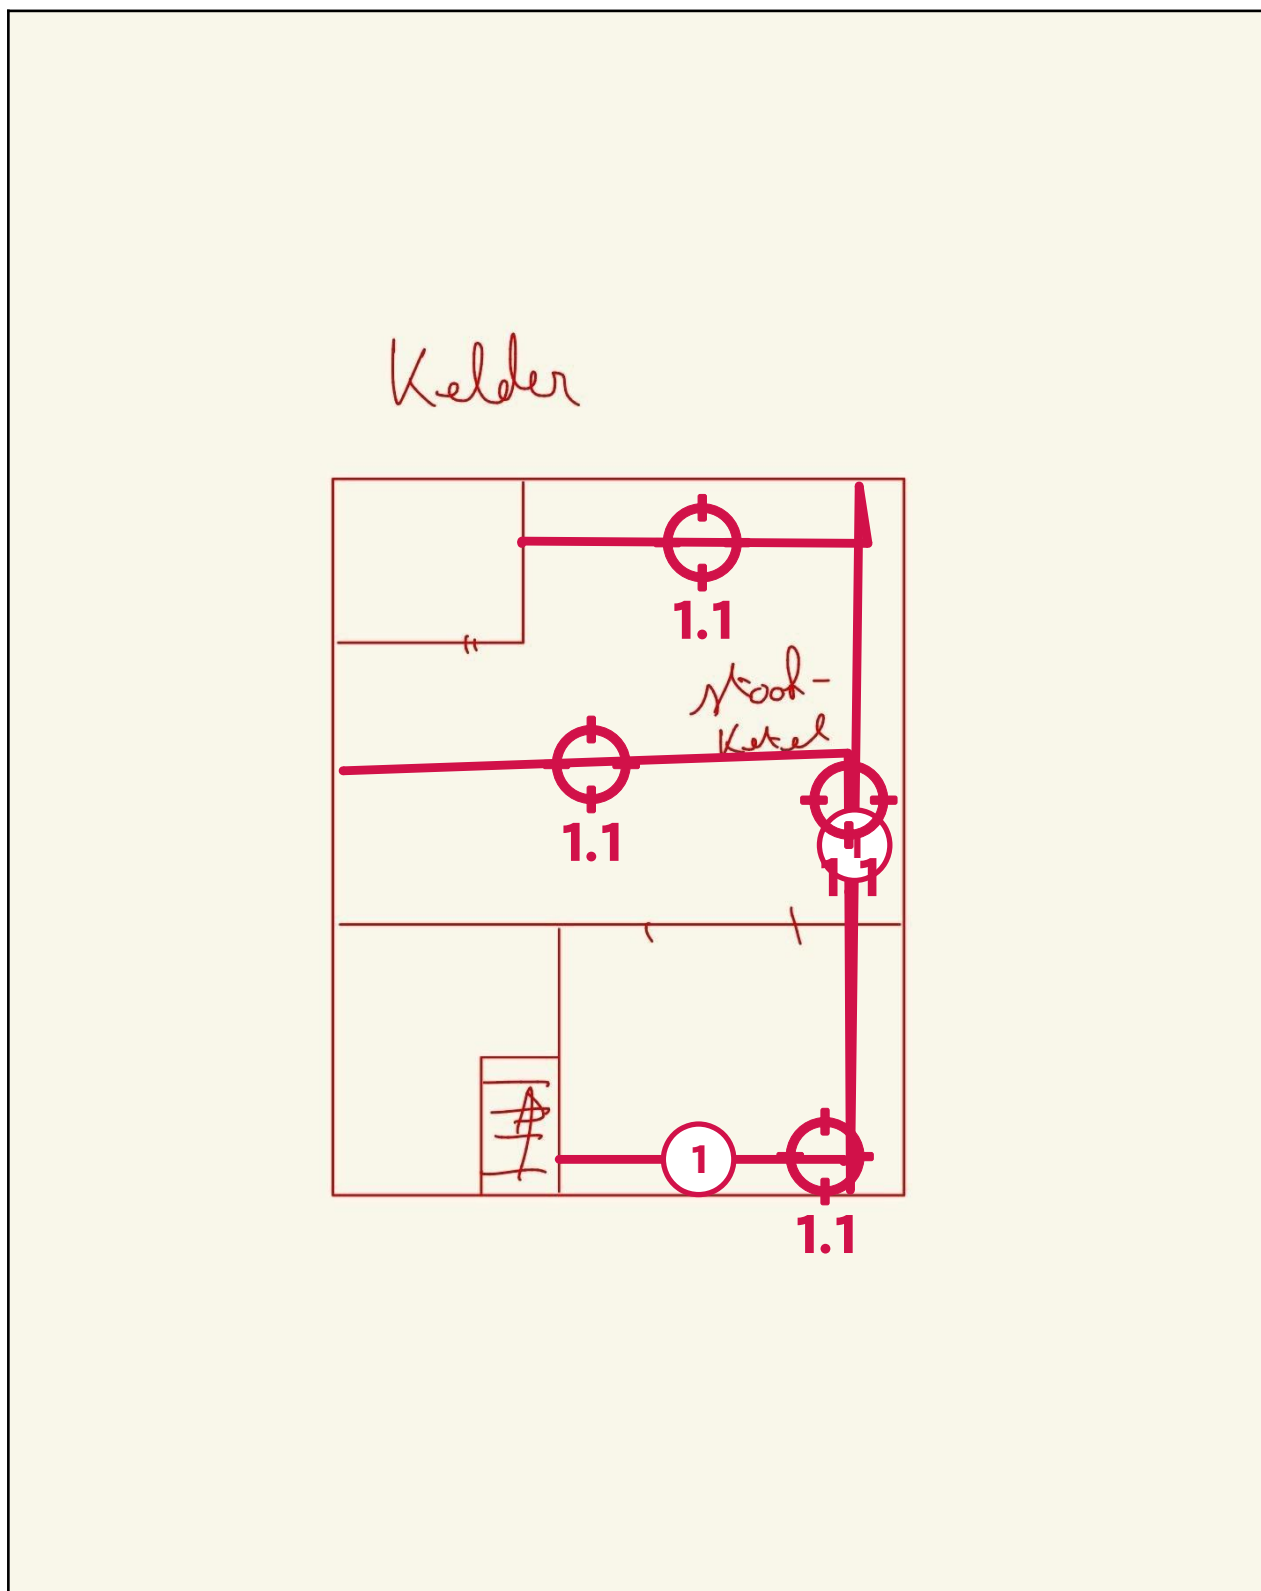
## Plan 1.2: Kelder kopie

1. Leidingisolatie (gips)	Asbestmateriaal	Dringend verwijderen
1.1 Code: ID03	Mengmonster	-

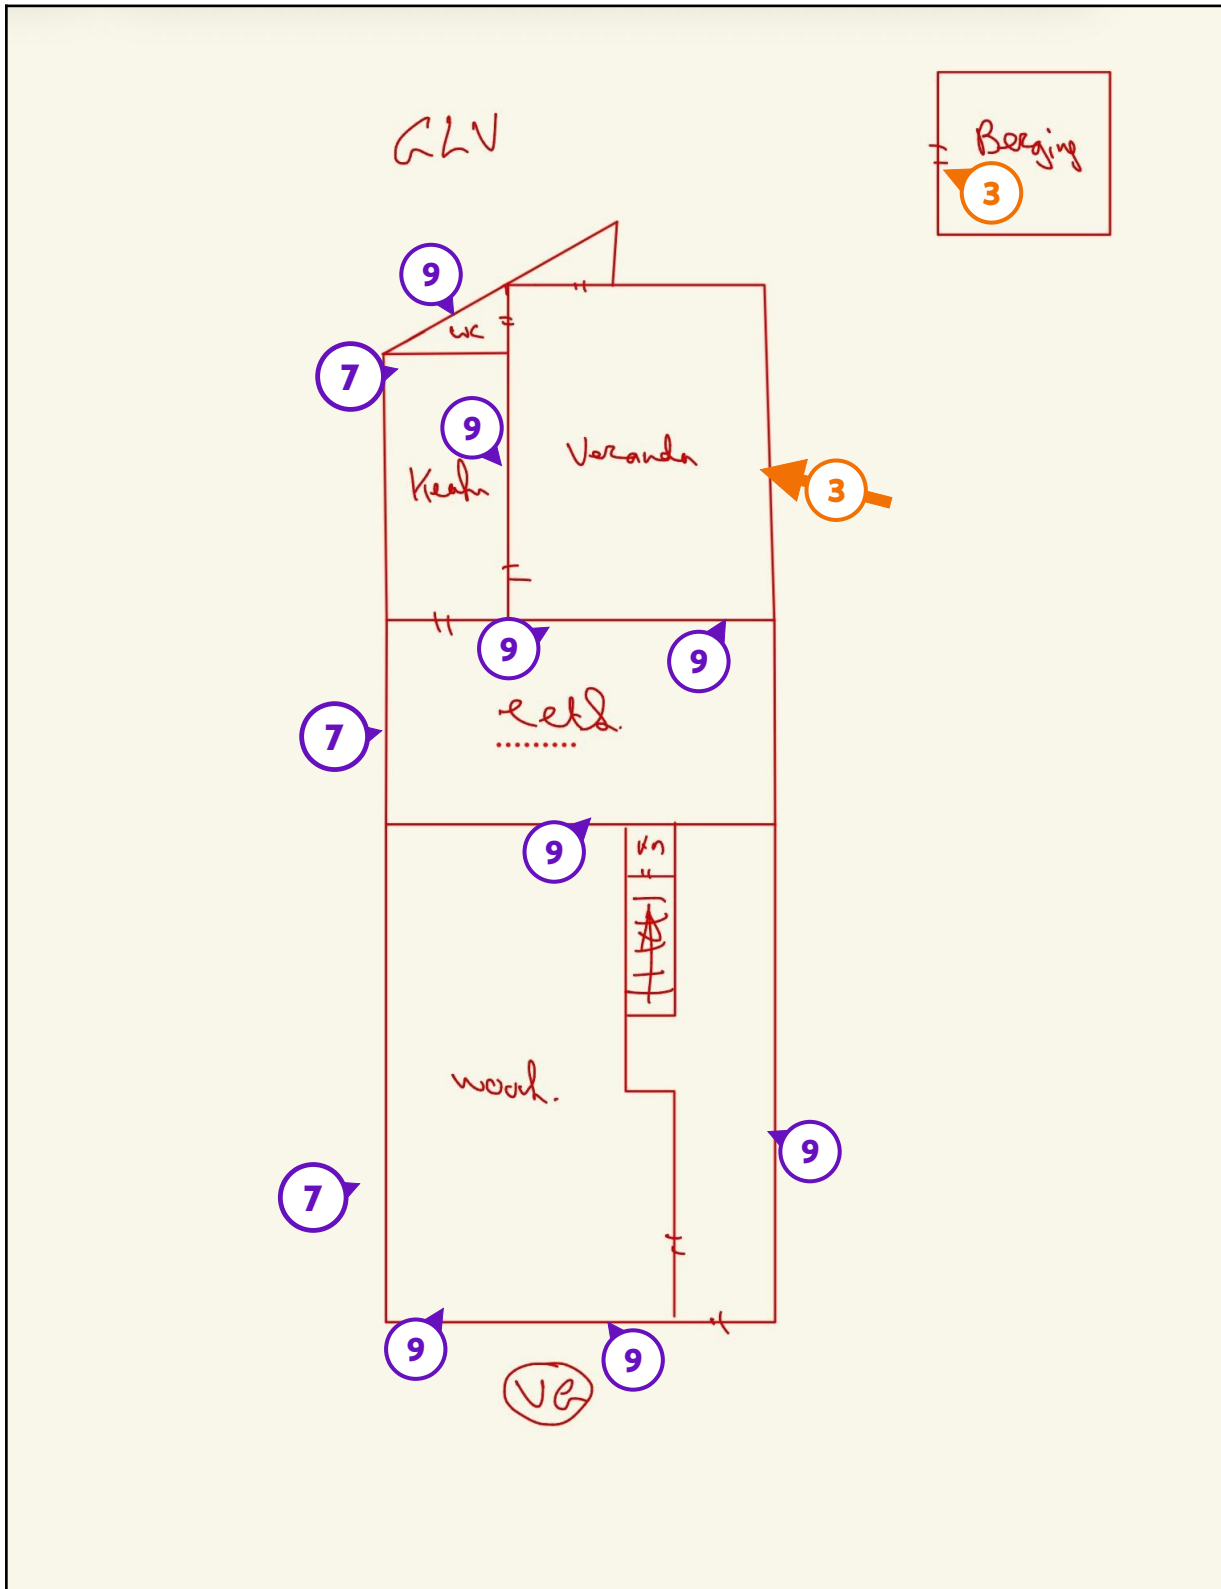
# Plan 1.3: Glv

3. Bakeliet	Asbestmateriaal	<a href="#">Verwijderen</a>
7. Schouw	Beperking	-
9. Oude radiatoren	Advies	-

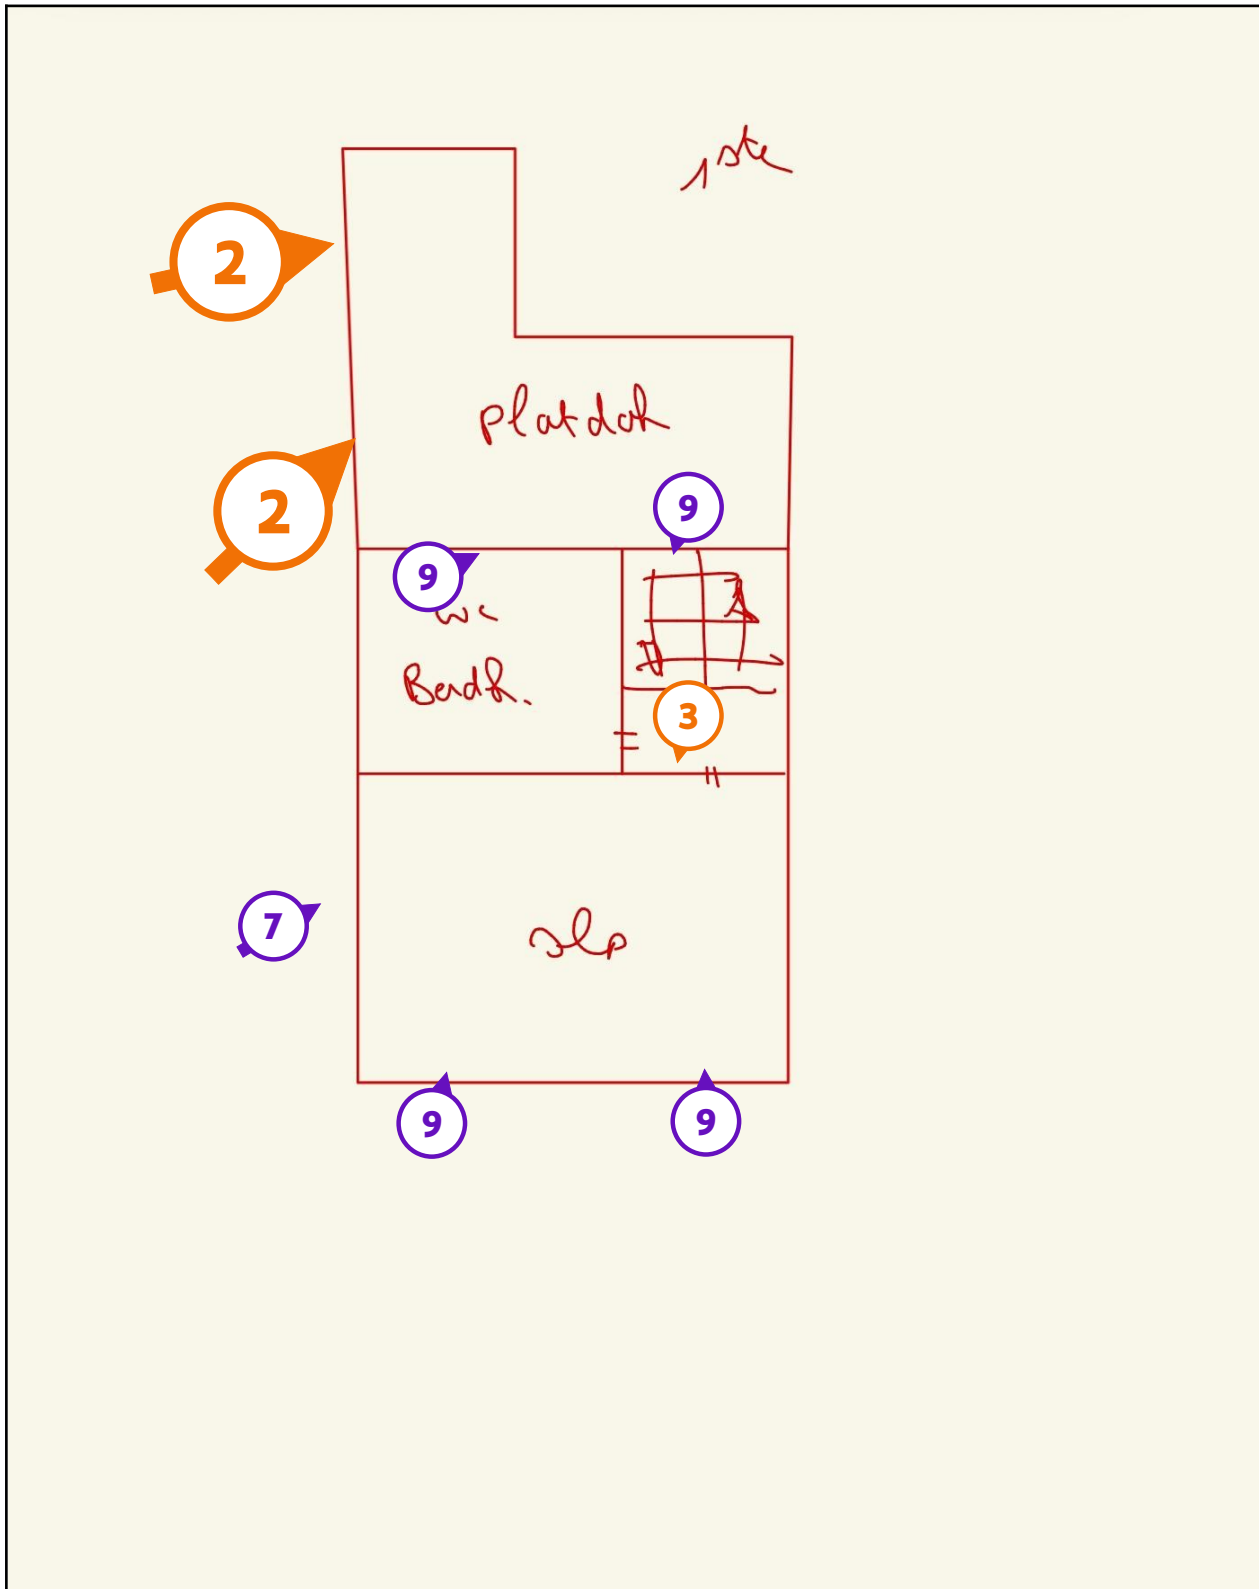
## Plan 1.5: 1ste

2. Cementbuis rookgaskanaal	Asbestmateriaal	<a href="#">Verwijderen</a>
3. Bakeliet	Asbestmateriaal	<a href="#">Verwijderen</a>
7. Schouw	Beperking	-
9. Oude radiatoren	Advies	-

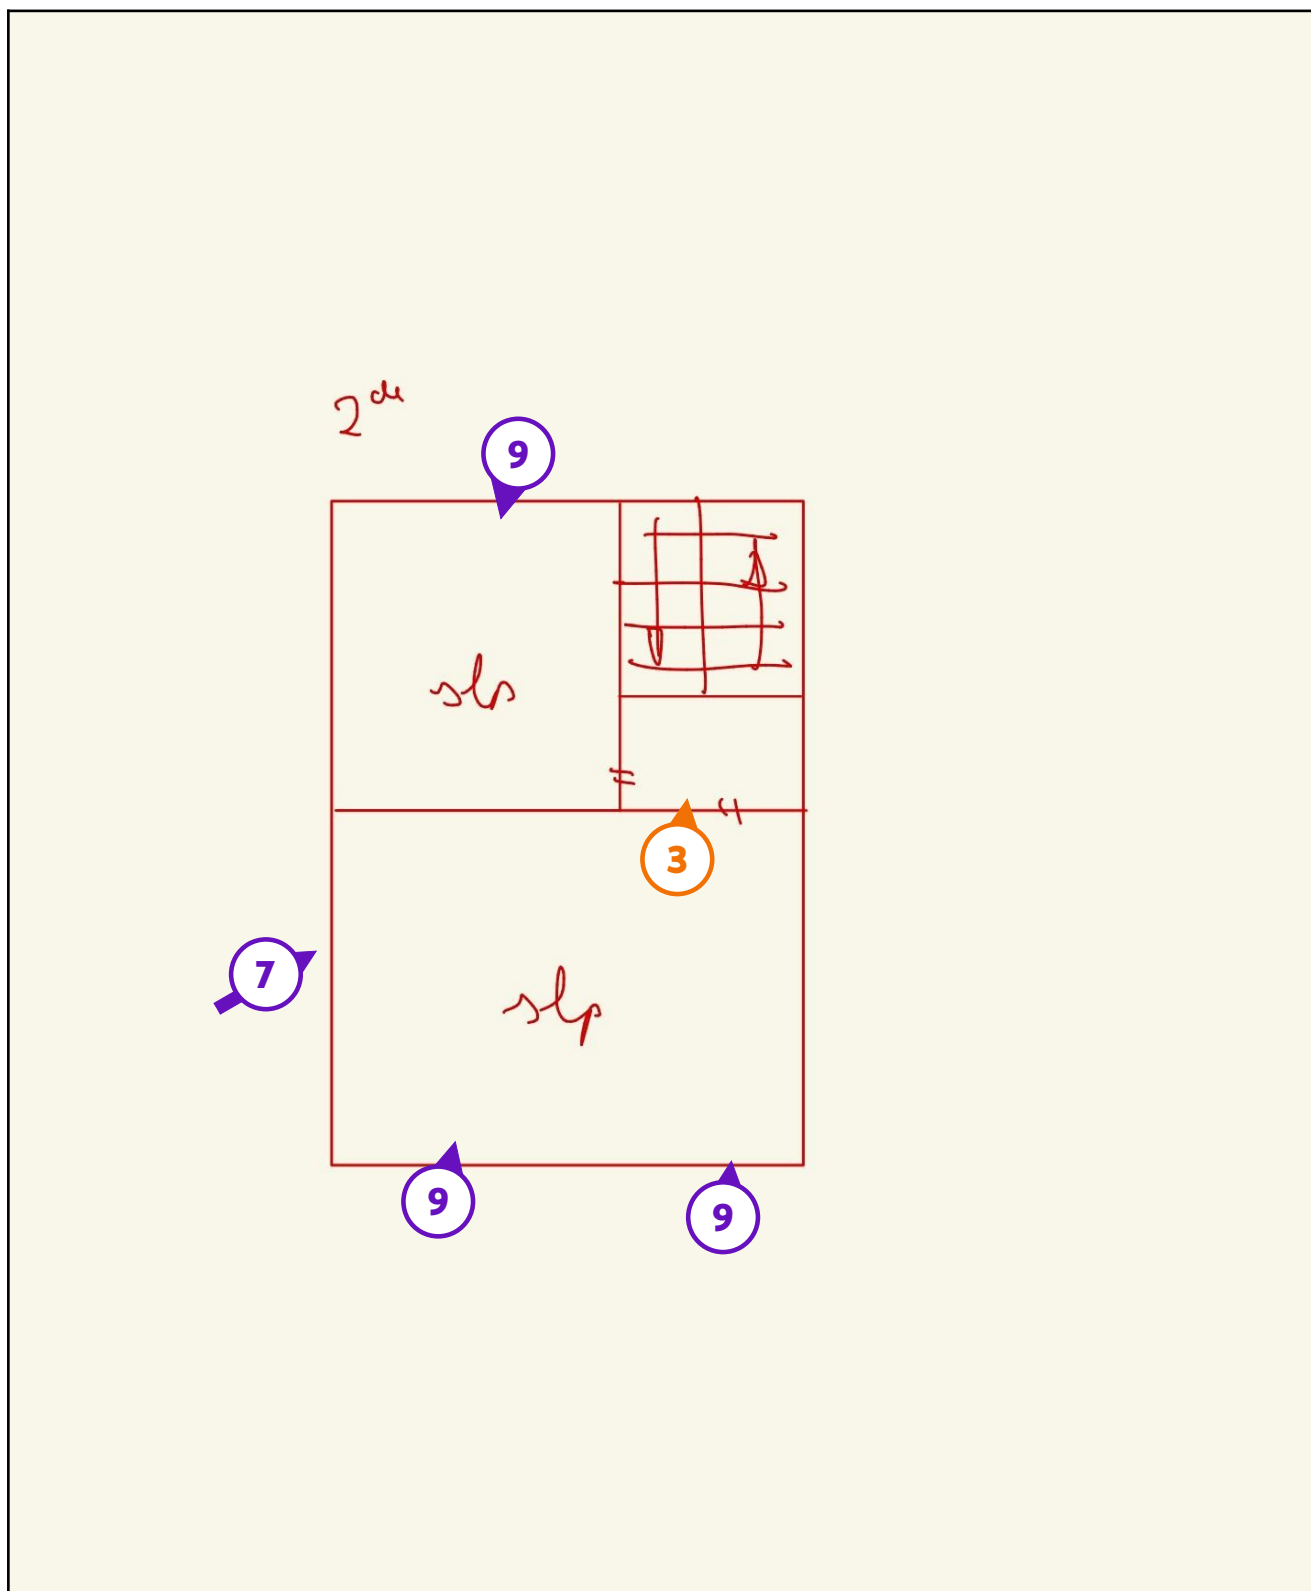
## Plan 1.7: 2de

3. Bakeliet	Asbestmateriaal	<a href="#">Verwijderen</a>
7. Schouw	Beperking	-
9. Oude radiatoren	Advies	-

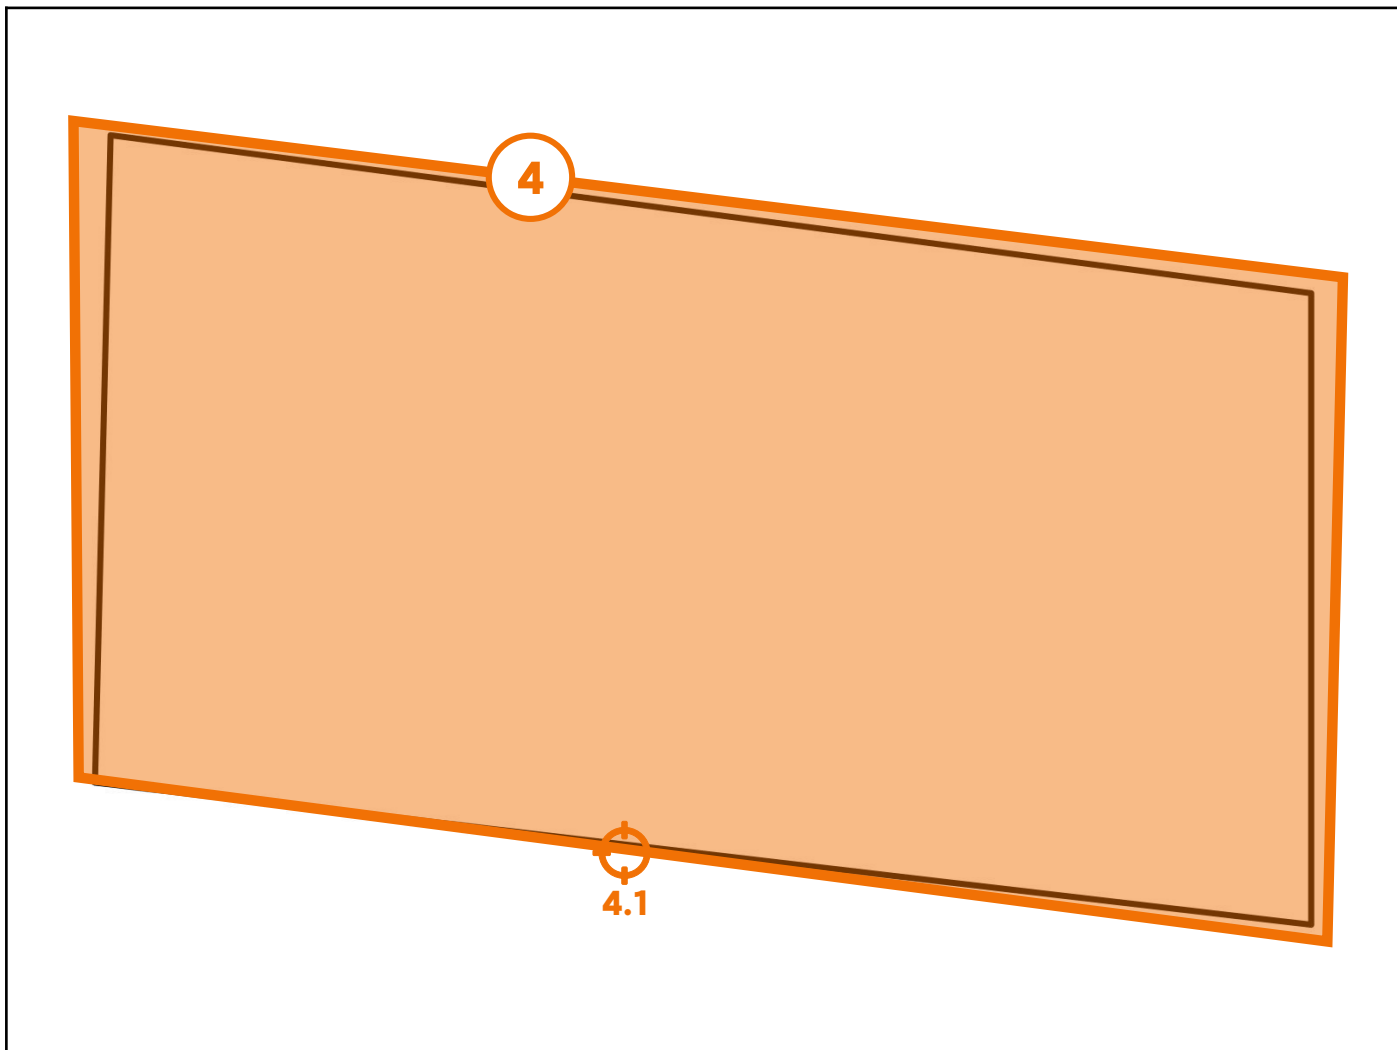
## Plan 2.1: Tuinhuis plan

Beschrijving	Type	Actie
4. Dak bestaande uit golfplaten	Asbestmateriaal	<a href="#">Verwijderen</a>
4.1 Code: ID05	Puntmonster	-
