Asbestinventarisatetest

Frans Van Haelenstraat 12, 2880 Bornem

Attestnummer : 20260303-000016.000

Uitgegeven op : 03.03.2026

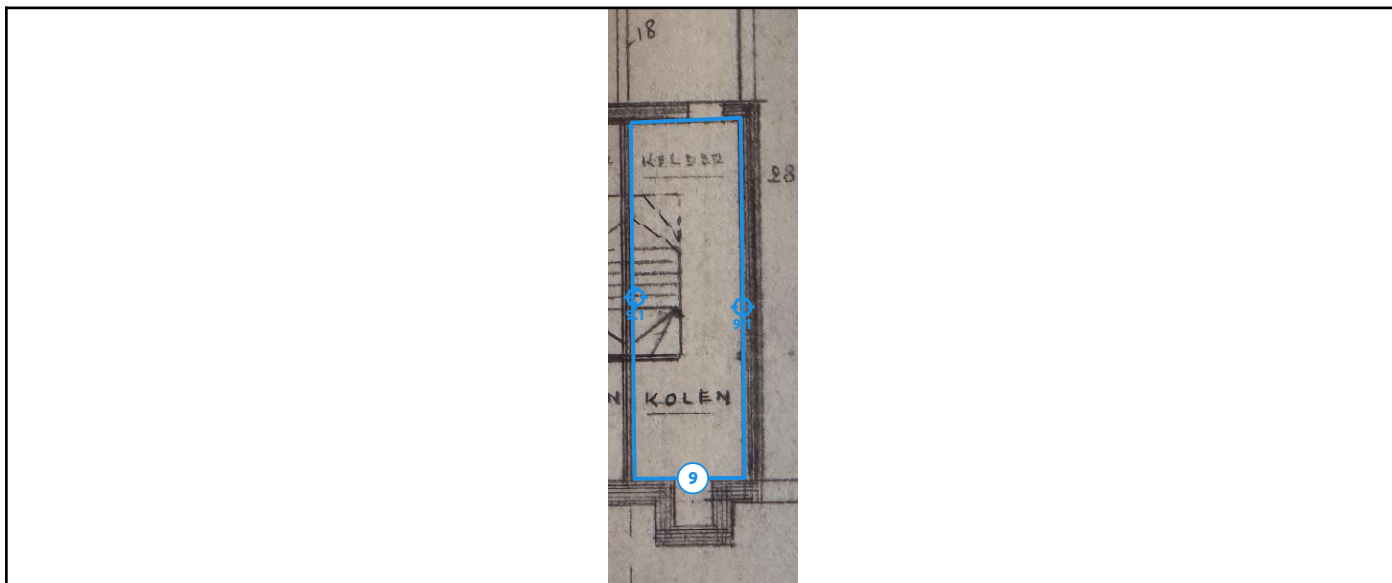
Plan 1.1: Kelder -1

Beschrijving	Type	Actie
9. Cementering kelder	Geen asbest	-
9.1 Code: #4 Cementering kelder	Mengmonster	-

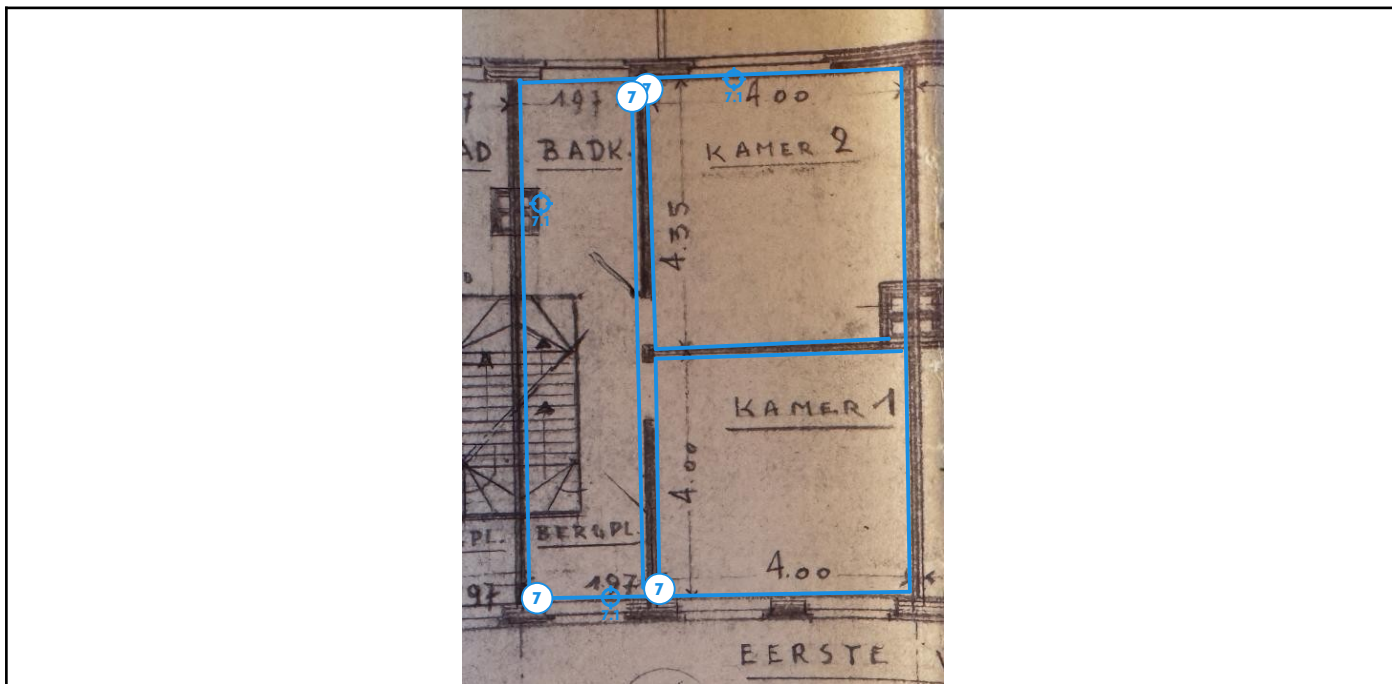
Plan 1.8: Verdieping +1 (muren)

Beschrijving	Type	Actie
7. Pleisterwerk muren	Geen asbest	-
7.1 Code: #1 Pleisterwerk muren	Mengmonster	-

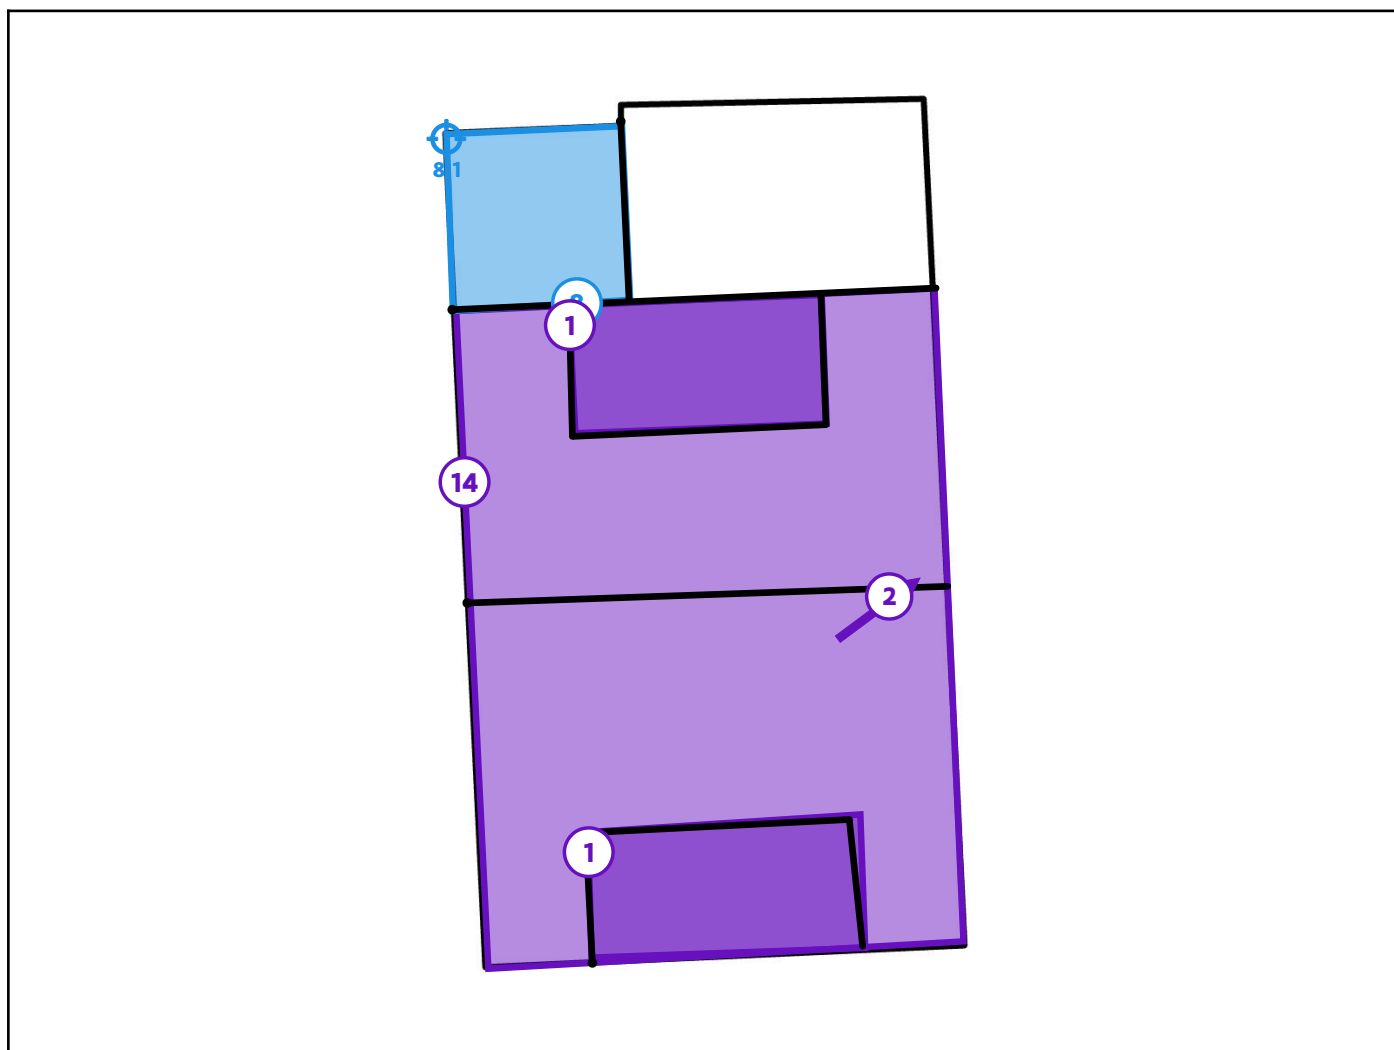
Plan 1.14: Dak

Beschrijving	Type	Actie
1. Plat dak dakconstructies	Beperking	-
2. Schouw	Beperking	-
8. Roofing dakbedekking	Geen asbest	-
8.1 Code: #2 Roofing	Puntmonster	-
14. Geen onderdak vastgesteld	Overige ruimte of materiaal	-
