Asbestinventarisatetest

Sint-Lazarusstraat 4, 2060 Antwerpen

Attestnummer : 20240429-000353.000

Uitgegeven op : 29.04.2024

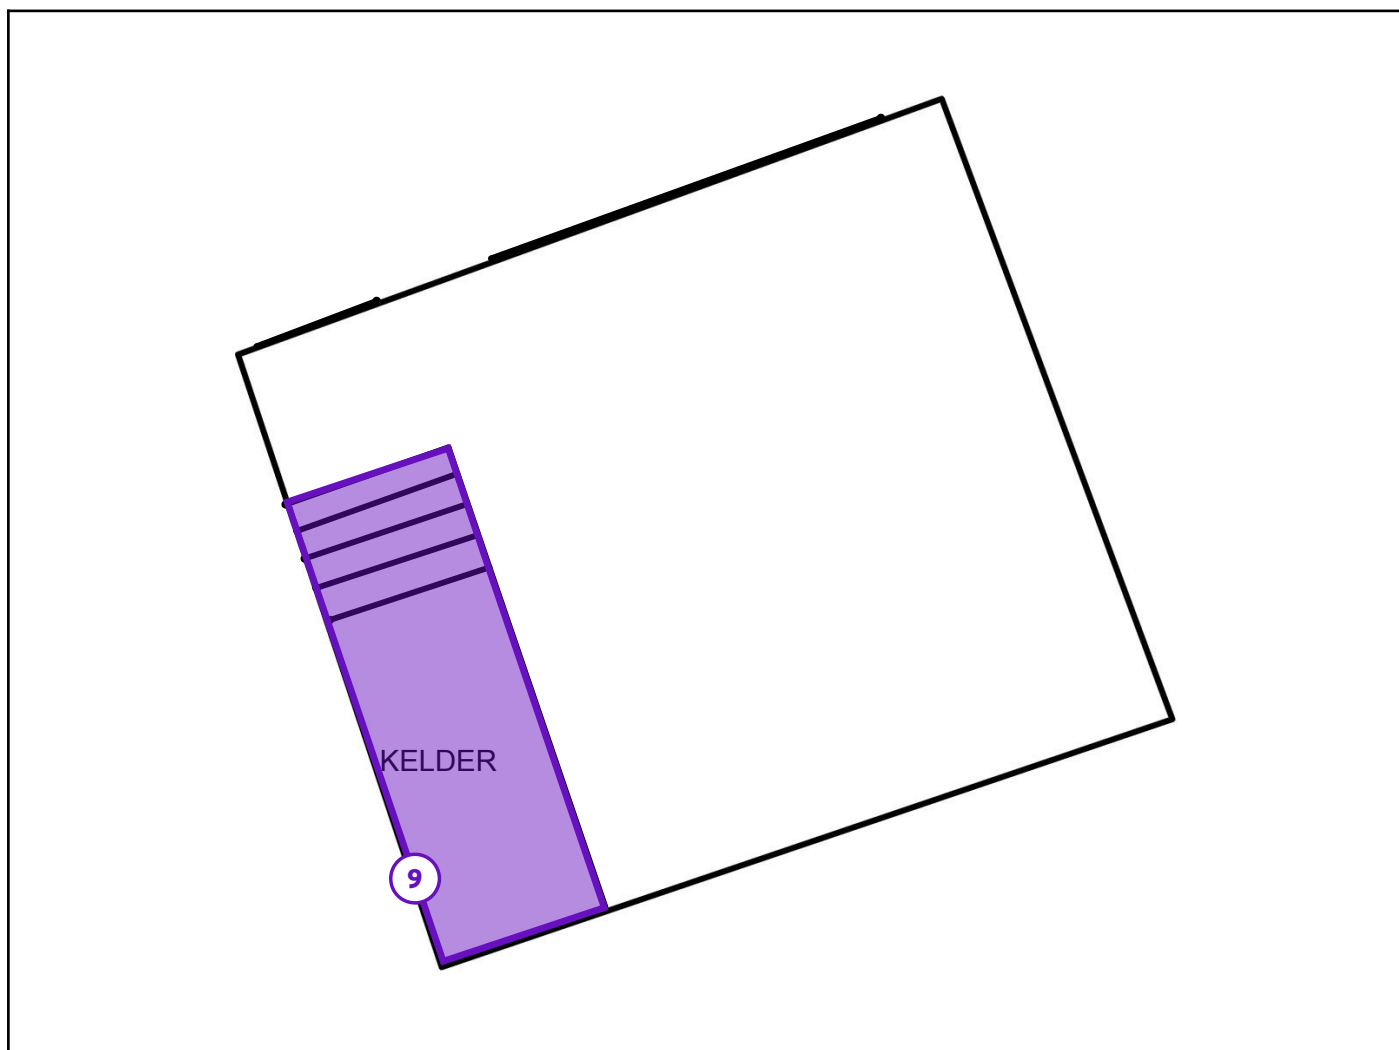
Plan 1.1: Kelder

Beschrijving	Type	Actie
9. muur en vloer kelder	Advies	-

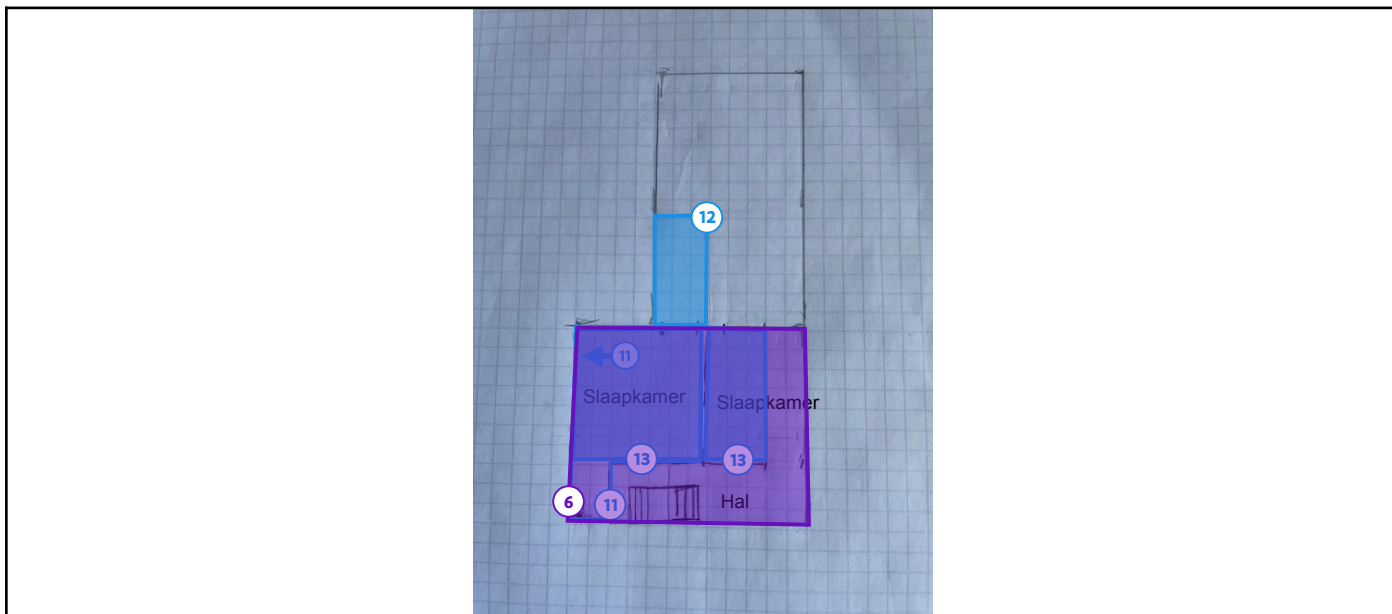
Plan 2.2: 1ste verdieping

Beschrijving	Type	Actie
6. Plafond	Advies	-
11. Pleister muur	Geen asbest	-
12. Plat dak boven keuken	Geen asbest	-
13. Vinylzeil slaapkamer	Geen asbest	-
